# 軍艦島(端島)における RC建築物の状況と 保存に向けた検討

芝浦工業大学  
工学部建築学科

濱崎 仁

平成23年に長崎市より日本建築学会に対して、長崎市端島(軍艦島)のコンクリート構造物群に対して、劣化・損傷状況の評価や将来予測、補修方法の提案などに関する調査委託。

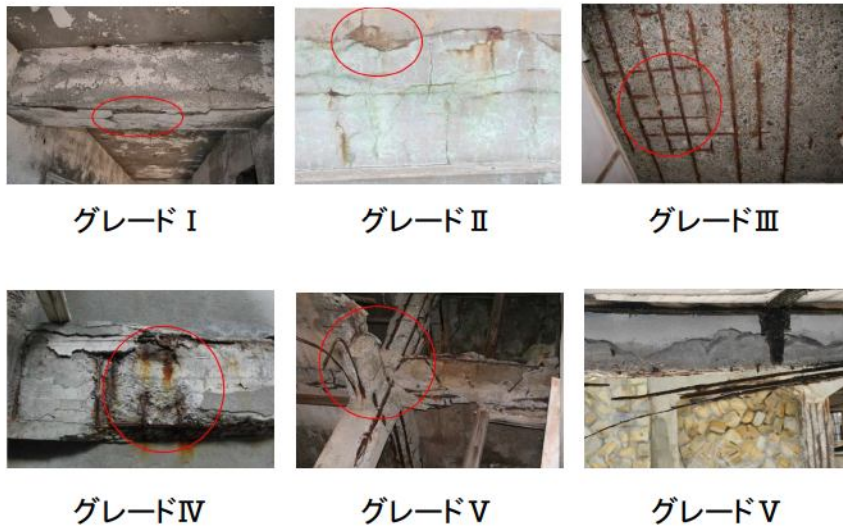
## 腐食グレードの例

損傷度	損傷状況
I	表面のひび割れ+さび汁
II	(中間の状況)
III	腐食した鉄筋が露出
IV	(中間の状況)
V	鉄筋の痕跡はあるが朽ちている(存在しない)

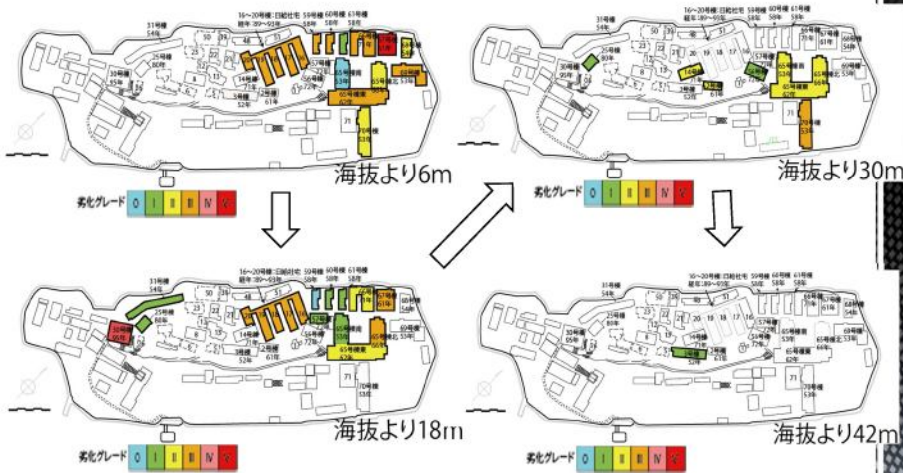
海拔と腐食状況の関係

海拔が高くなると腐食グレードが小さくなる傾向がある。

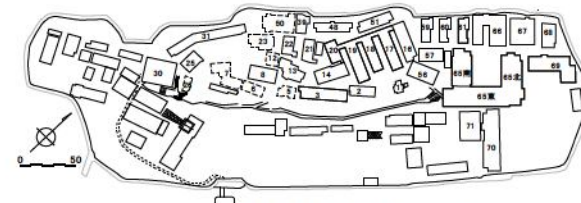
## 被災度判定による評価例

表 4.4.5 各建物の被災度区分判定結果

建物名	階数	最大被害		耐震性能 残存率 R[%]	被災度	せん断柱(本数)					
		階	方向			0	I	II	III	IV	V
65号棟 北	9	1		24.8	大破		4	3	2	1	15
65号棟 東	9	1		64.8	中破		14	6	2	1	4
65号棟 南	10	2		75.8	中破		16	7	1		2
16号棟	西9, 東6	5		61.2	中破		21	3	3	6	4
17号棟	9	4		68.0	中破	2	19	2	4	1	5
20号棟	6			63.2	中破		7		1	2	1
39号棟	3	1		85.0	小破		8	1	1		
30号棟	7	1		51.1	大破		22	16	4	5	15
18号棟	9	4		57.1	大破		18	1		10	2
19号棟	9	4		64.6	中破		16		1	5	2
51号棟	9	2		86.9	小破		10	3			
48号棟	5	1		62.5	中破		5	2	1	1	1
59号棟	5			30.0	大破			3	1	3	
57号棟	6	2		15.8	大破		1				5

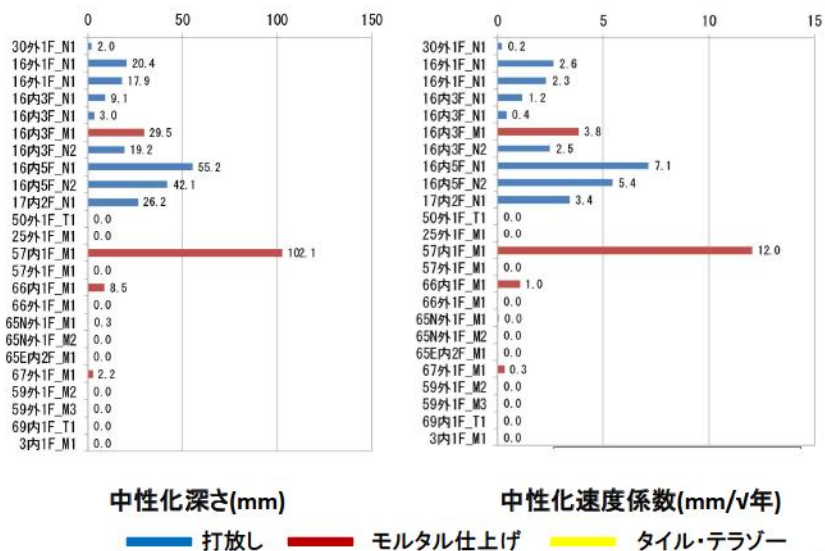
## 中性化深さ試験結果

中性化深さ: 0~100mm程度まで様々。(平均30mm程度)  
 塩化物イオン量: 初期 部位によって10~20kg/m³程度の内在塩分  
 後期 内在塩分は1kg/m³かそれ以下、ただし飛来塩分によって最大10kg/m³程度まで
