# 軍艦島(端島)における RC建築物の状況と 保存に向けた検討

芝浦工業大学  
工学部建築学科

濱崎 仁

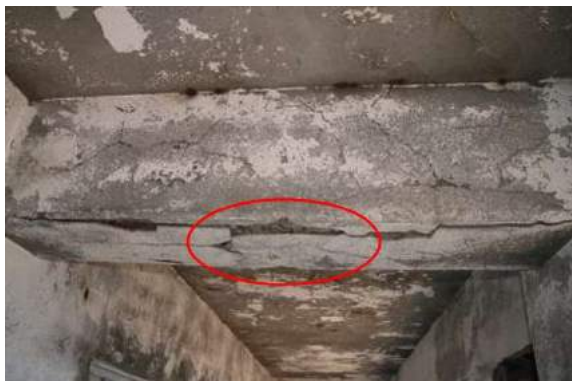
グレードⅠ

| 損傷度 | 損 傷 状 況 |
|---|---|
| I | 表面のひび割れ+さび汁 |

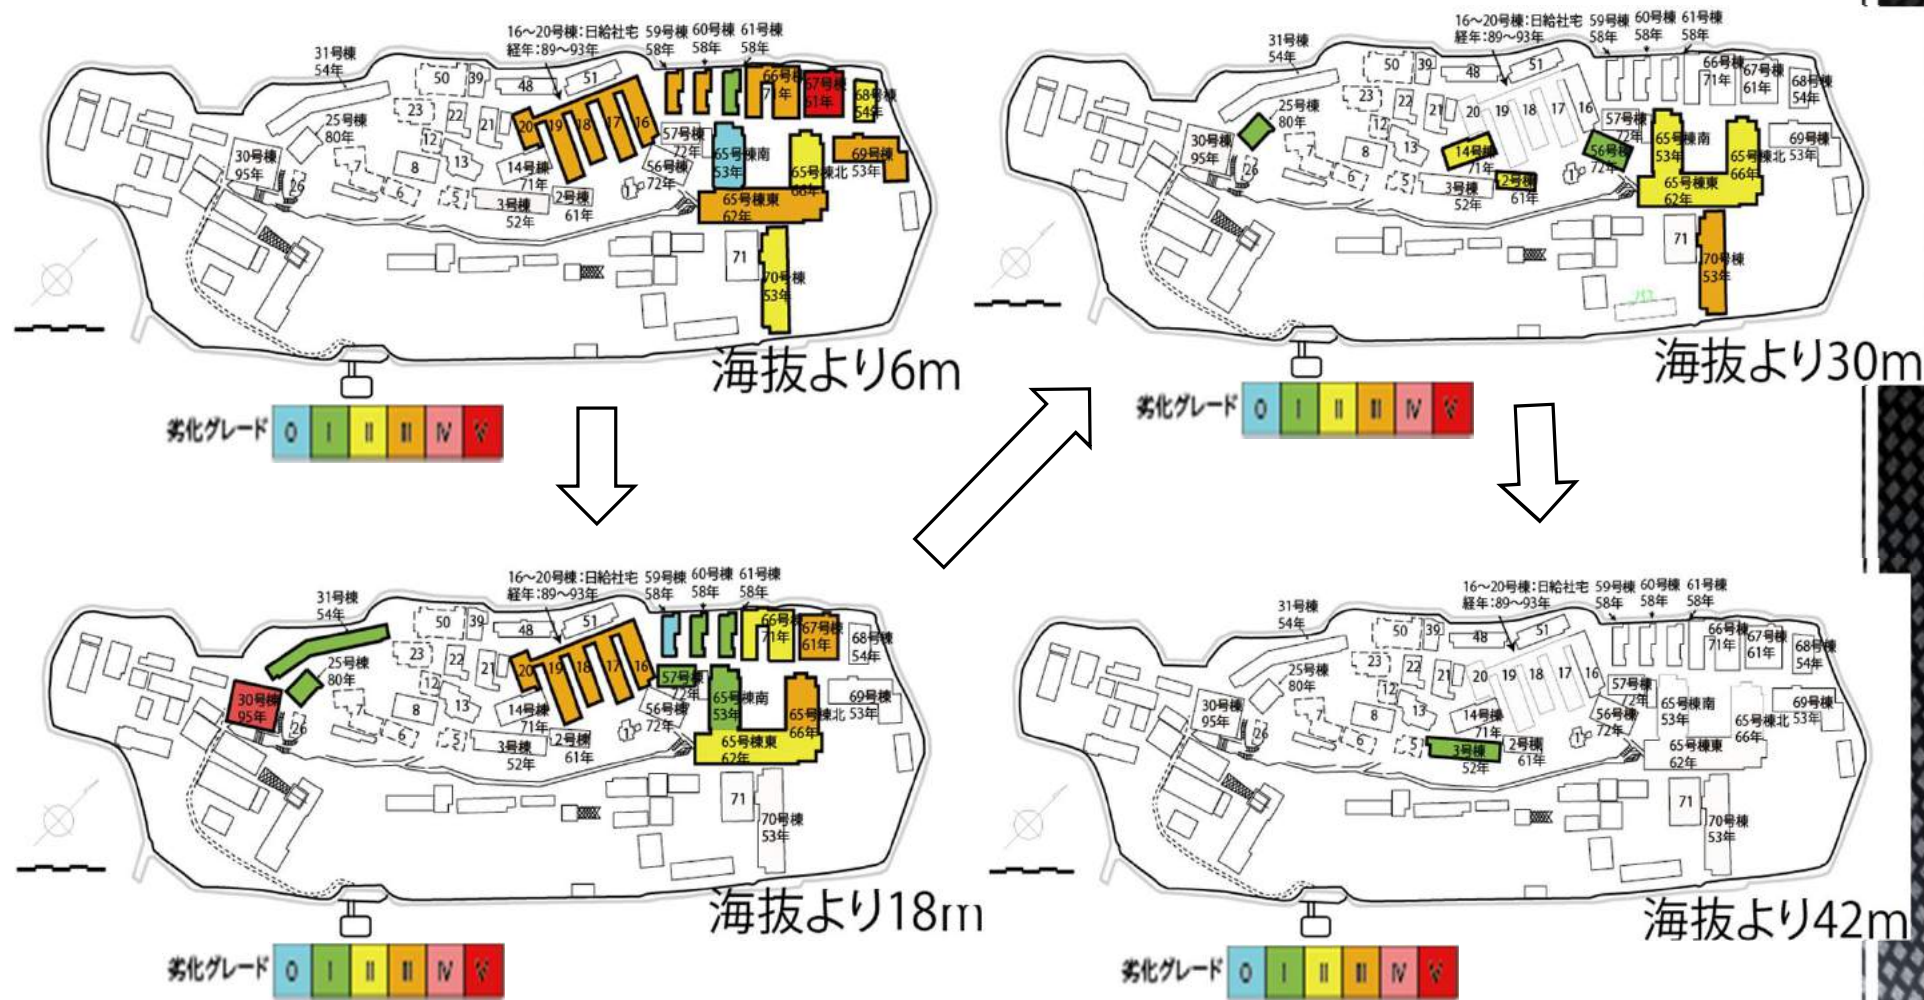
海拔と腐食状況の関係

海拔が高くなると腐食グレードが小さくなる傾向がある。

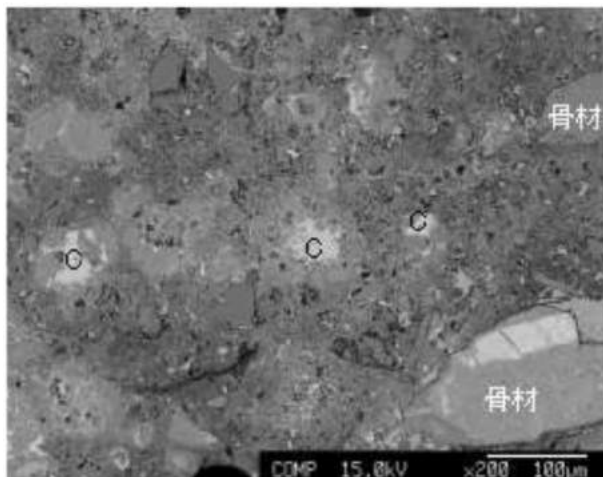
5階オリジナル部分

- セメント粒子はオリジナル粒子の方が大きい(粗い)

- フライアッシュや高炉スラグ微粉末等は見当たらない

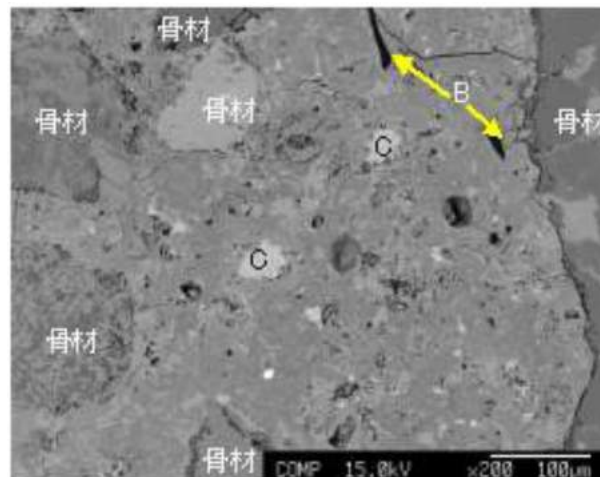
3階打ち増し部分

単位セメント量  
推定値:  $253\text{kg/m}^3$
