塩害①

塩害劣化した海洋構造物を、以下の2種類の工法で補修し、その効果を比較した。

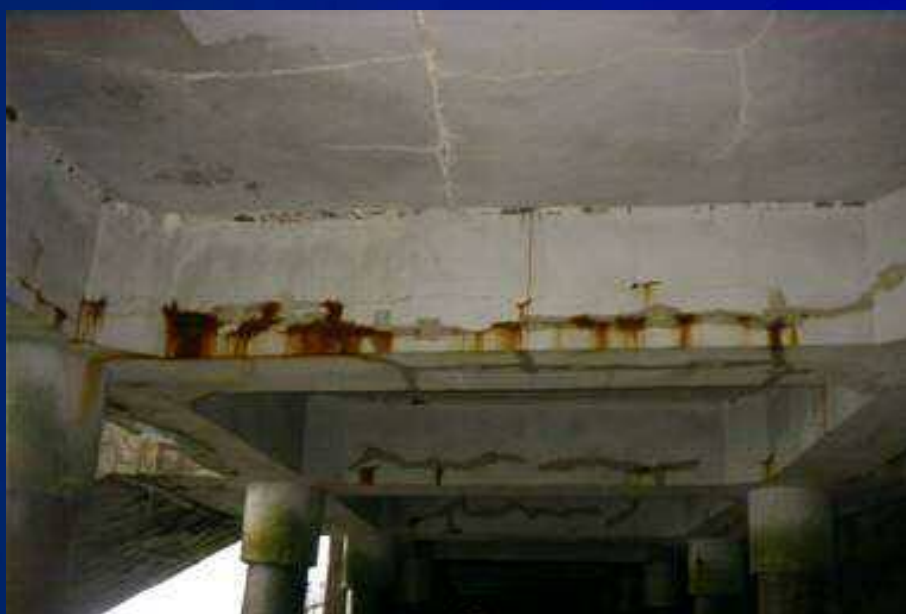
【樹脂系表面被覆材による補修箇所】

鉄筋に沿ってひび割れが発生し、錆汁が多量に析出している

鉄筋腐食の進行を抑えられず、再劣化

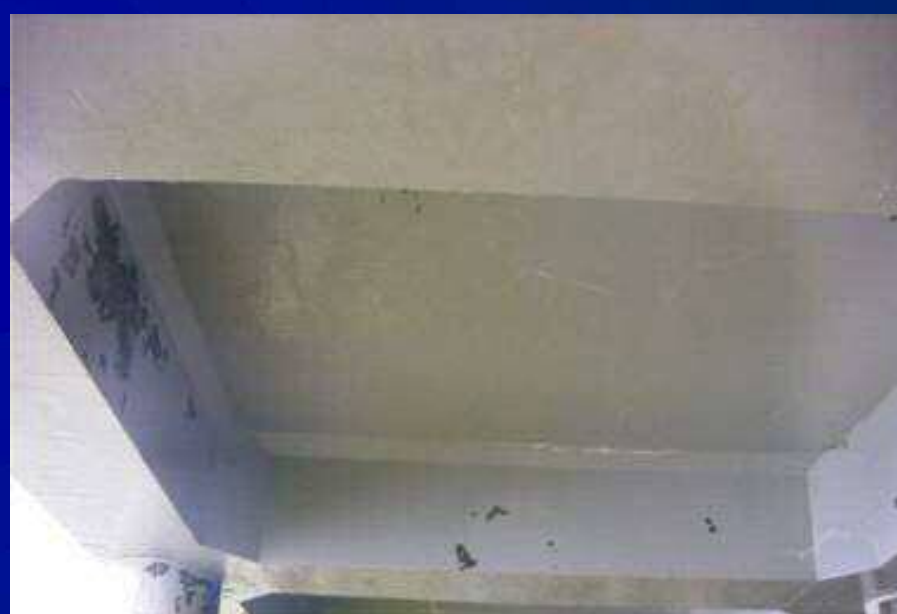
【亜硝酸リチウム含有PCMによる補修箇所】

補修後10年経過しても、コンクリートの健全性が保たれている

鉄筋腐食の進行を抑制している
