# 軍艦島(端島)における RC建築物の状況と 保存に向けた検討

芝浦工業大学  
建築学部建築学科  
濱崎 仁

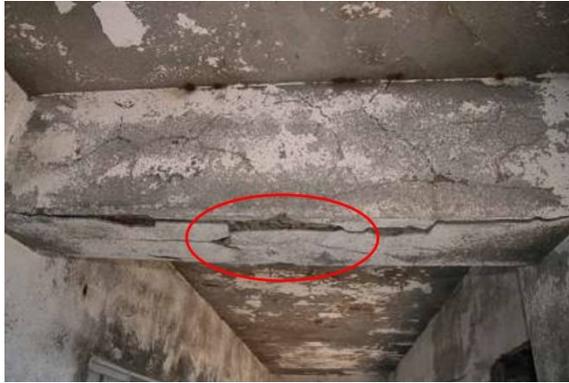
グレードⅠ

| 損傷度 | 損傷状況 |
|---|---|
| I | 表面のひび割れ+さび汁 |

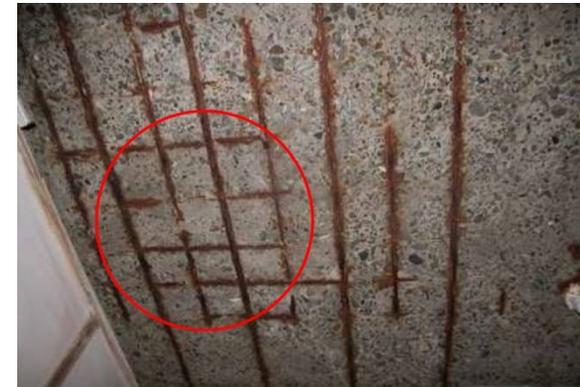
グレードⅢ

| 損傷度 | 損傷状況 |
|---|---|
| III | 腐食した鉄筋が露出 |

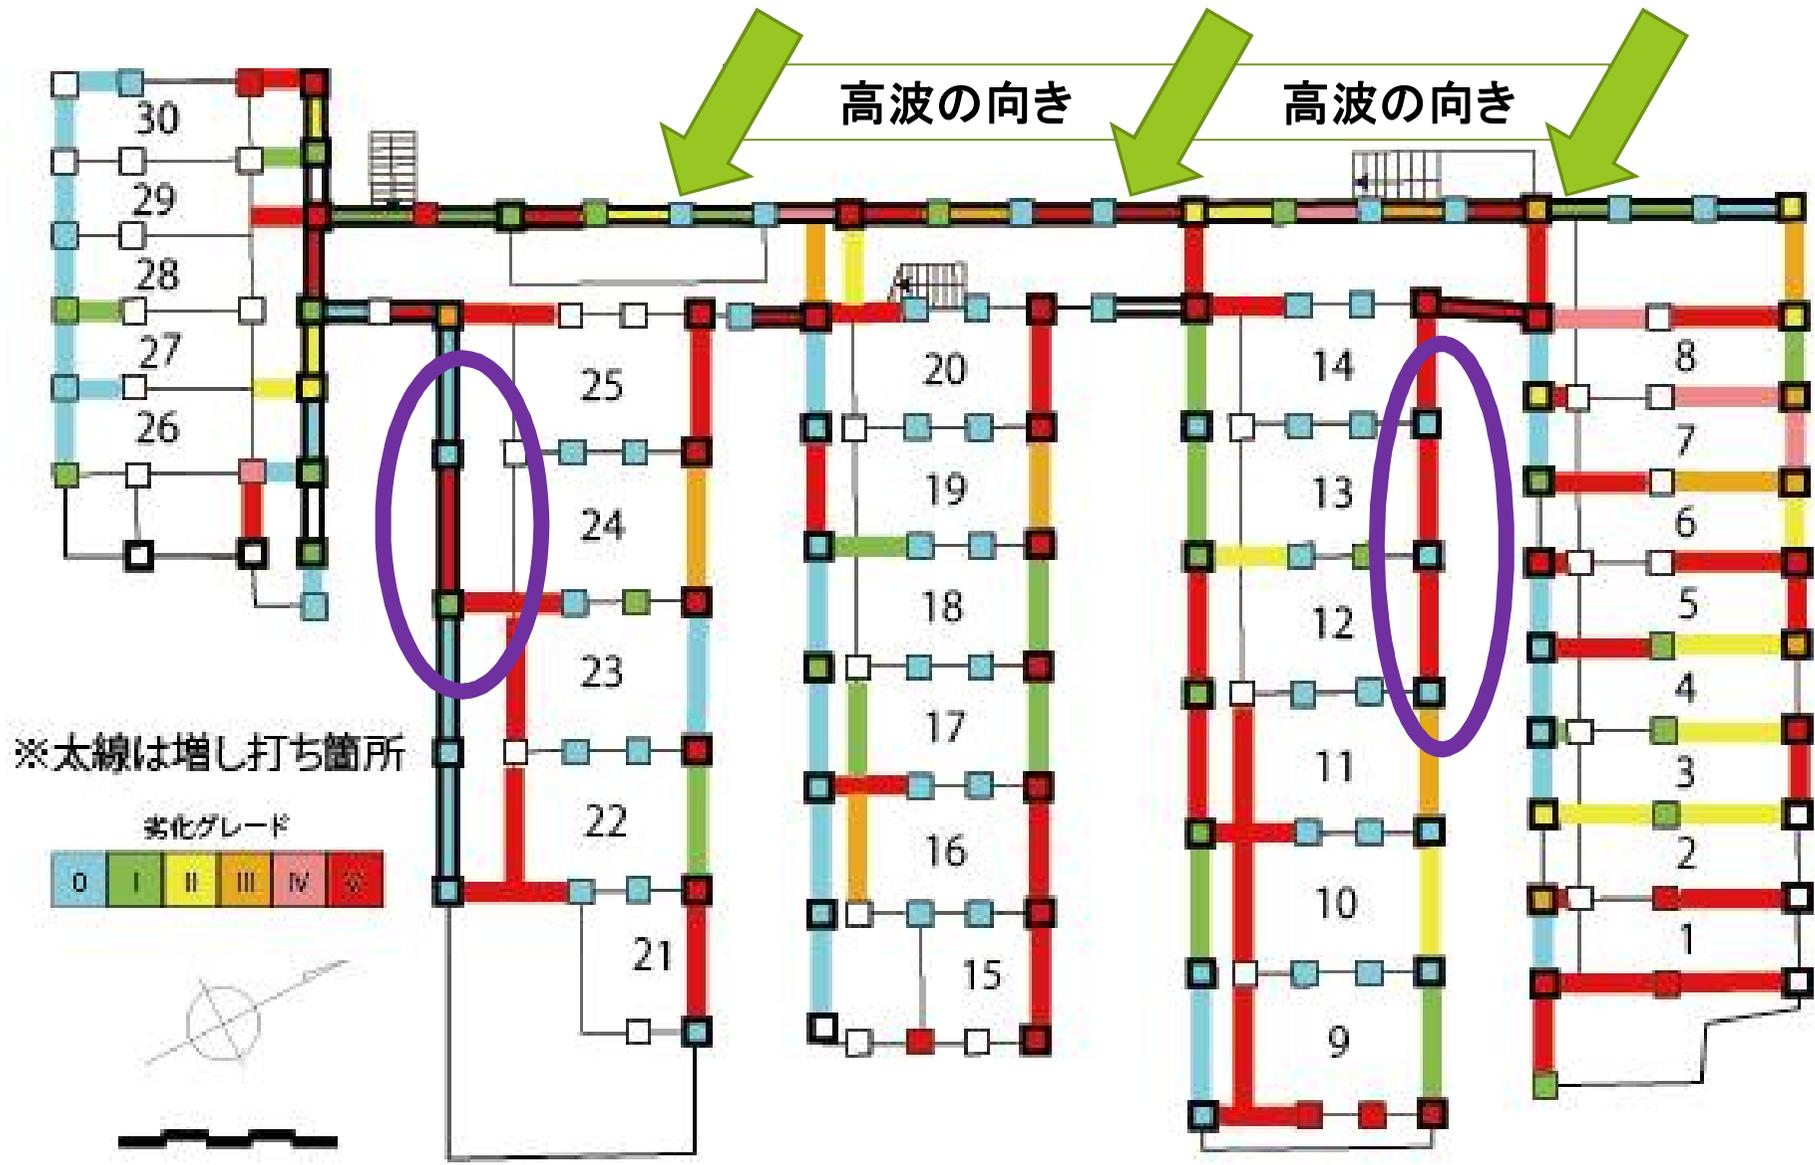
# 目視調査結果の例 日給社宅3階

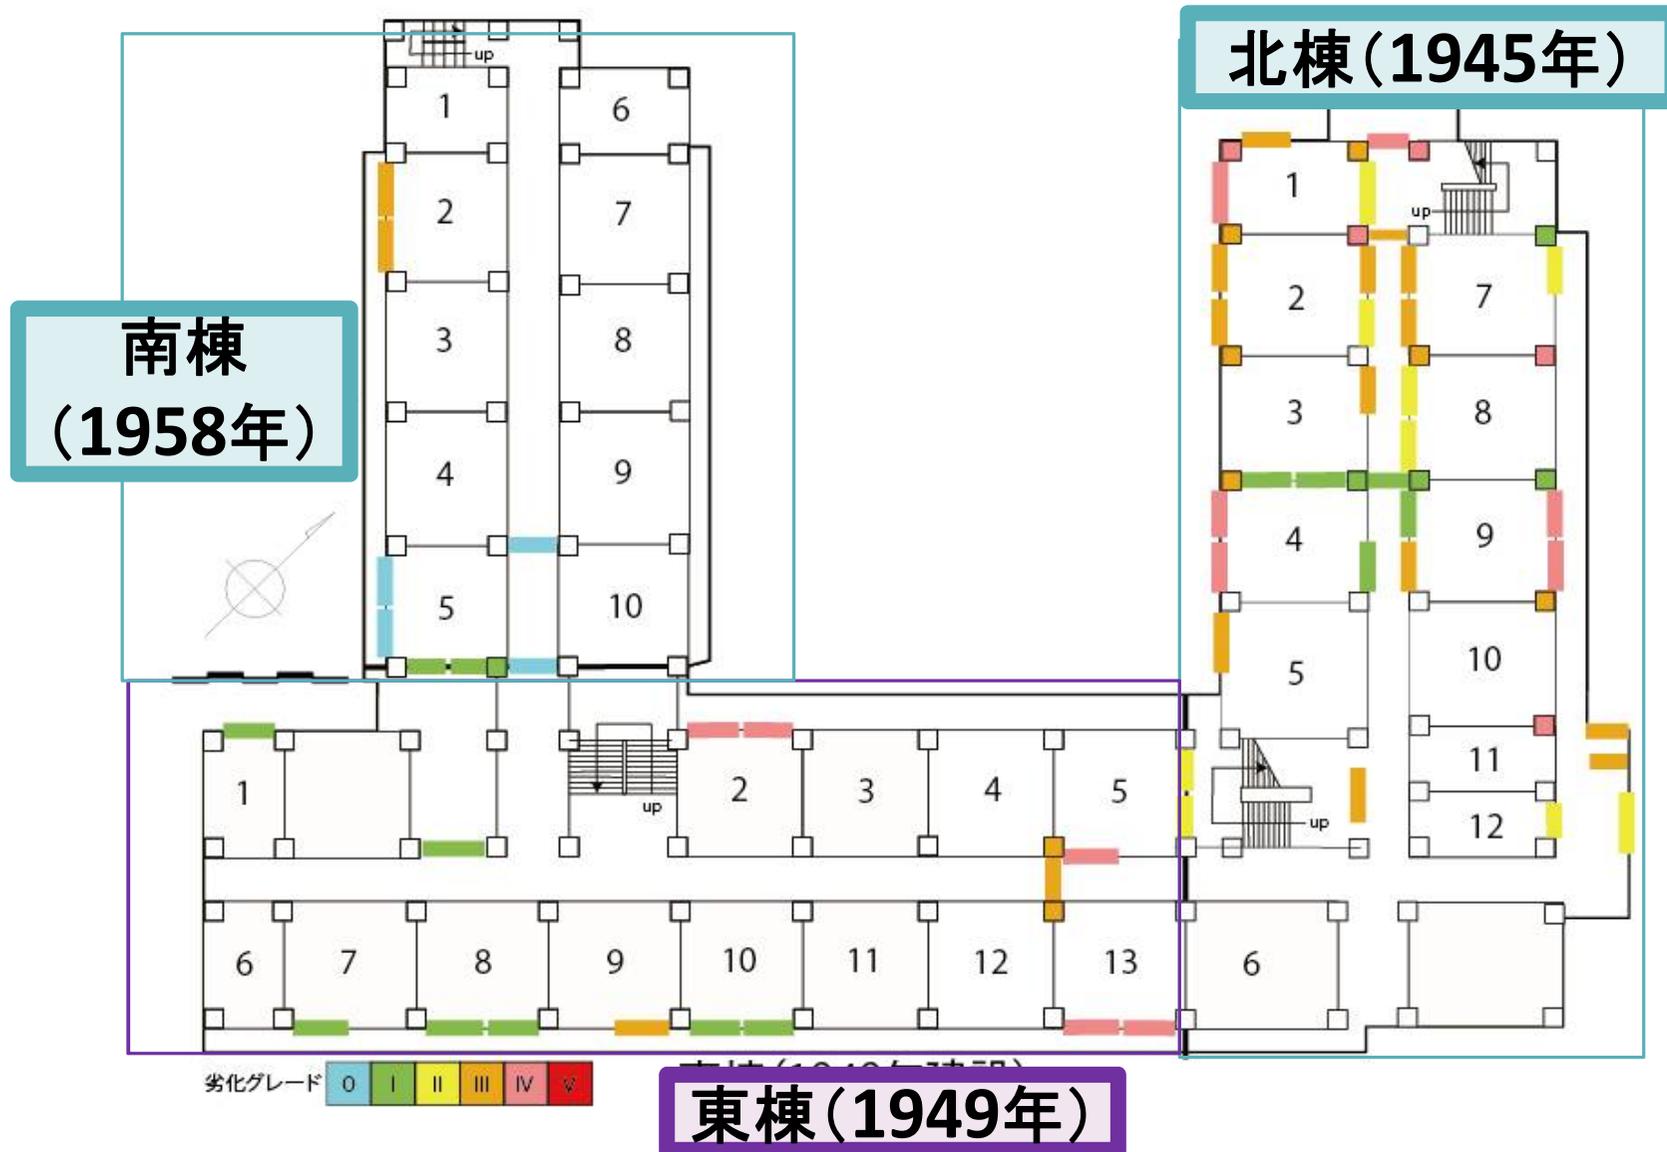
# 目視調査結果の例 65号棟

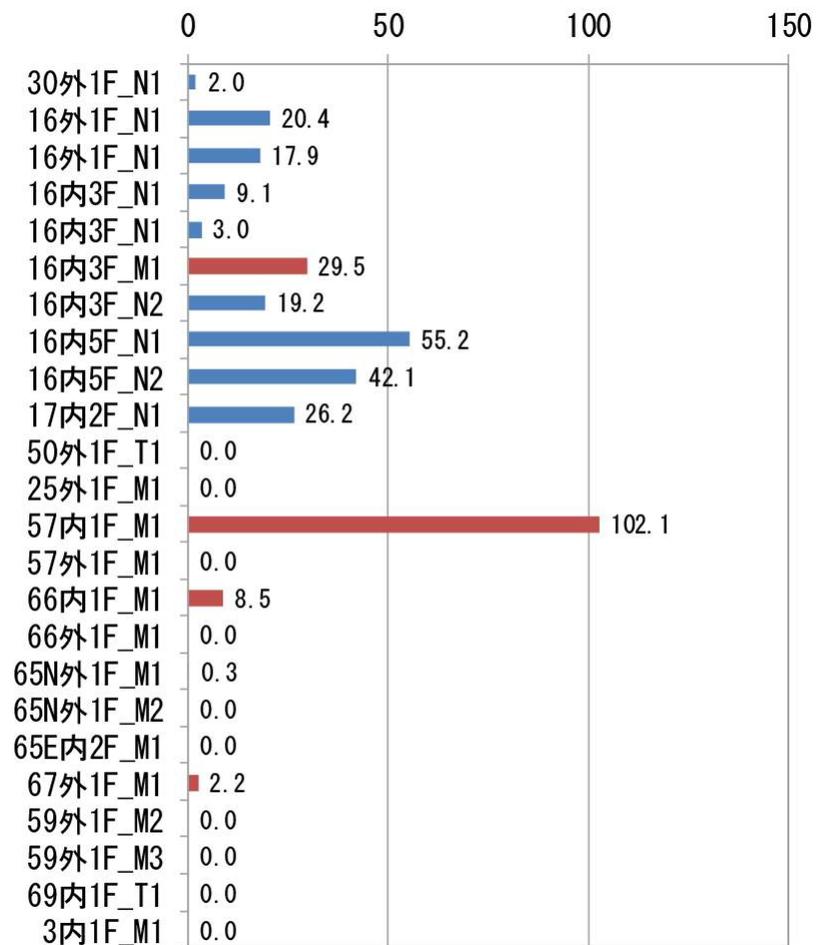
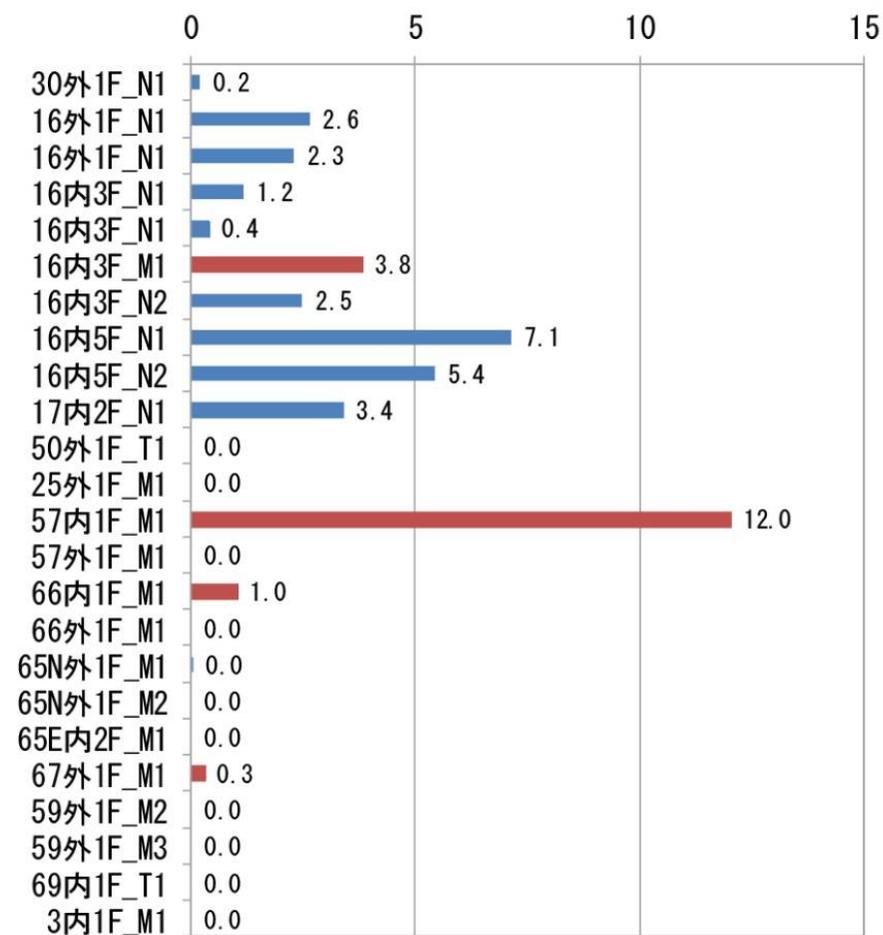
中性化深さ(mm)

中性化速度係数(mm/√年)

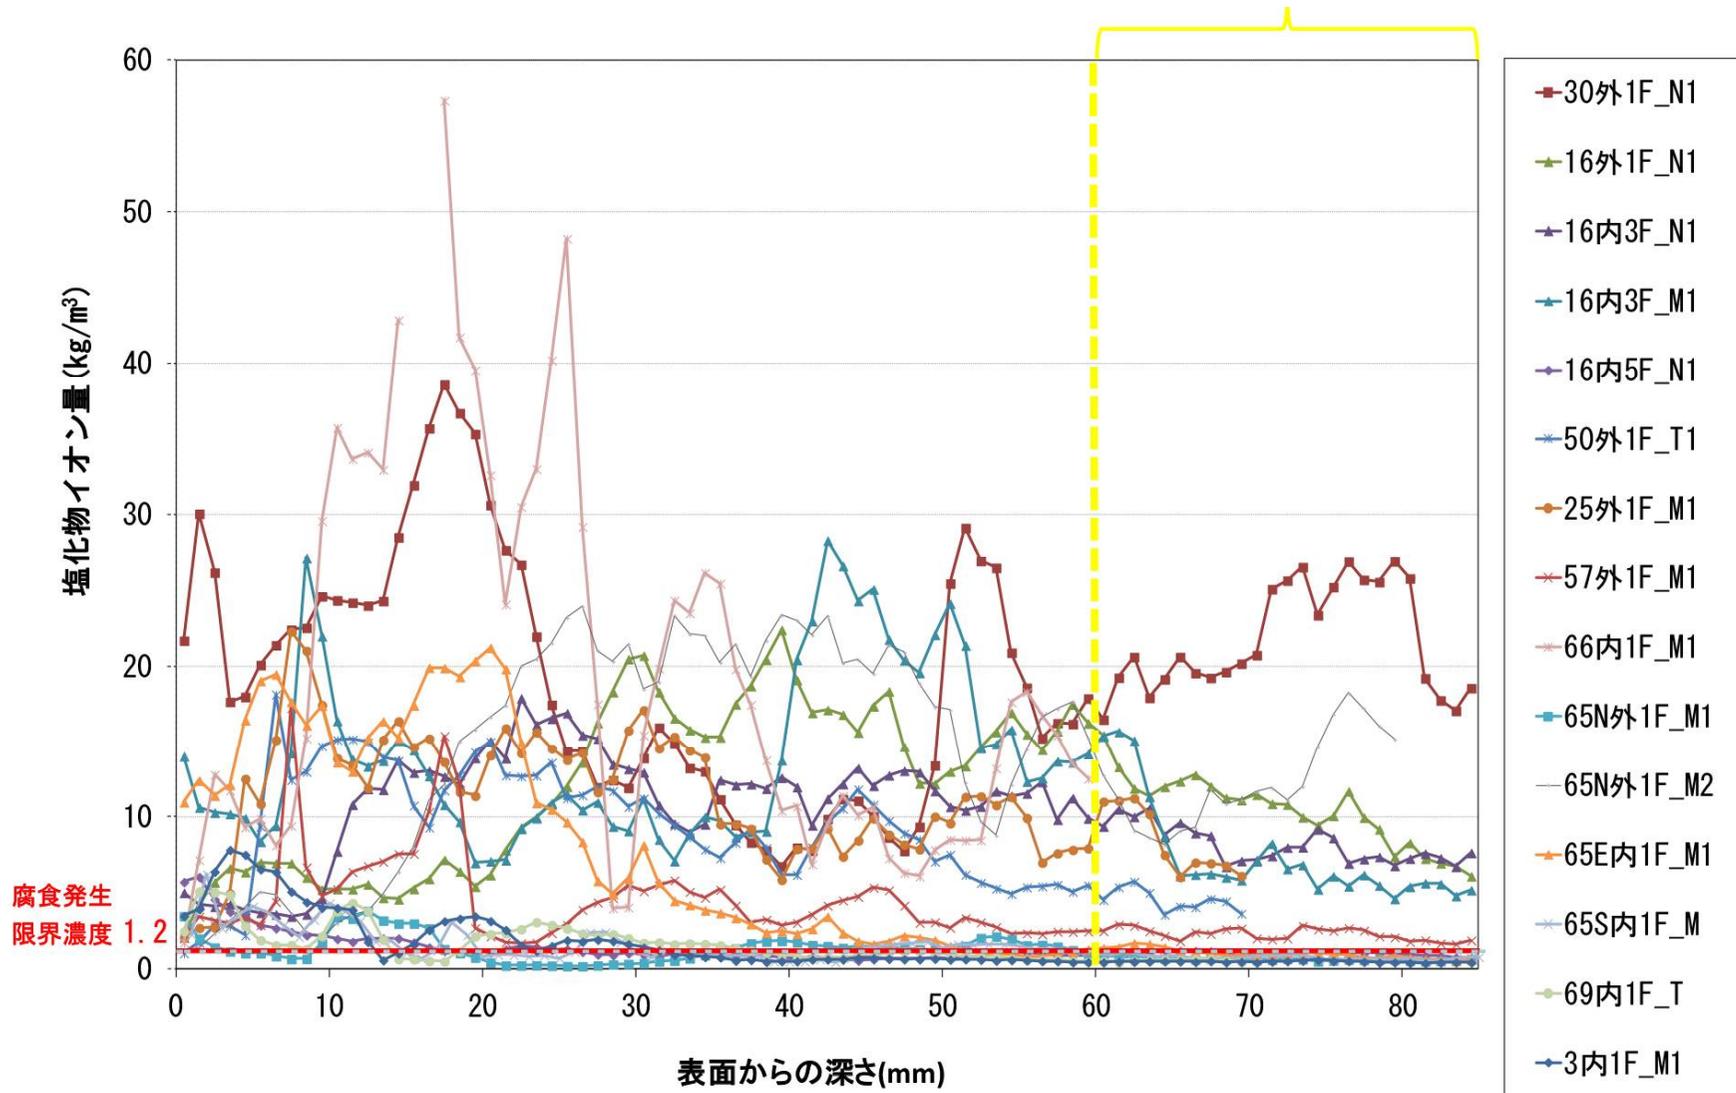
# 塩化物イオン量 (深さ方向分布)

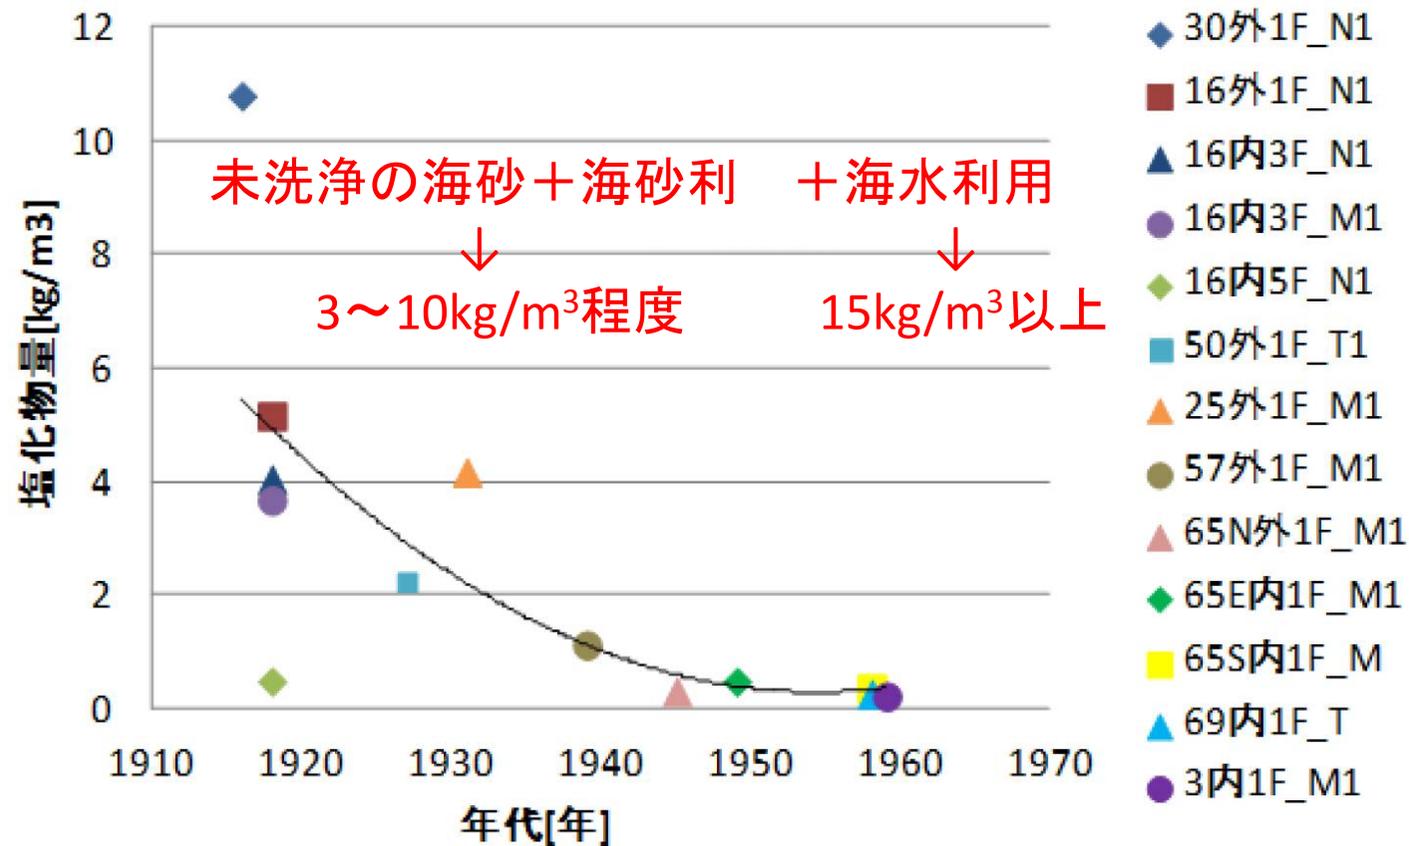
# 建設年代と塩分量

JASS 5における塩分規制
