コンクリート構造物の補修・補強に関するフォーラム 2018(大阪)  
19th Jun. 2018

# 軍艦島(端島)における RC建築物の状況と 保存・修復のための検討

芝浦工業大学  
建築学部建築学科  
濱崎 仁

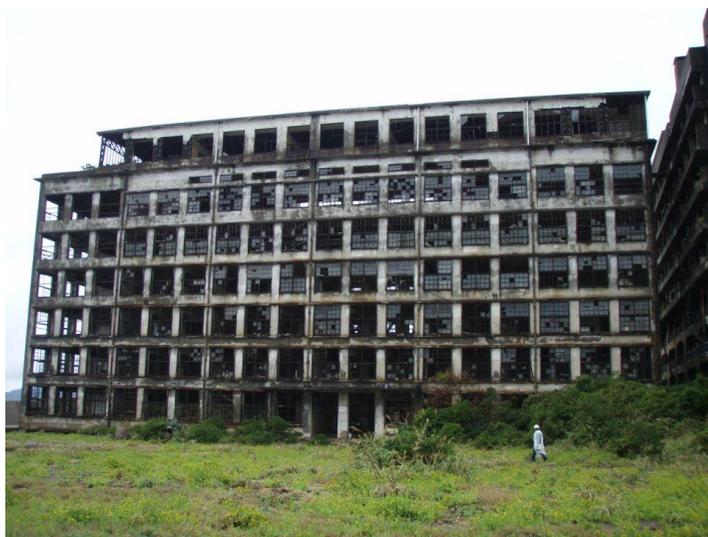
70号棟外観

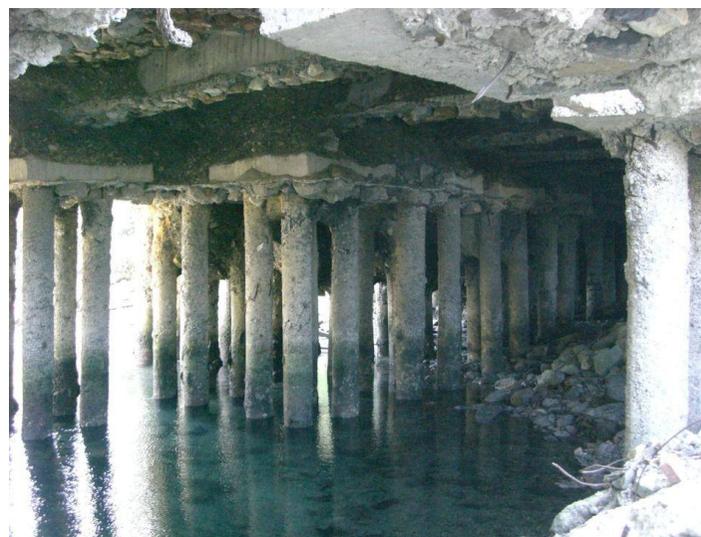
70号棟基礎

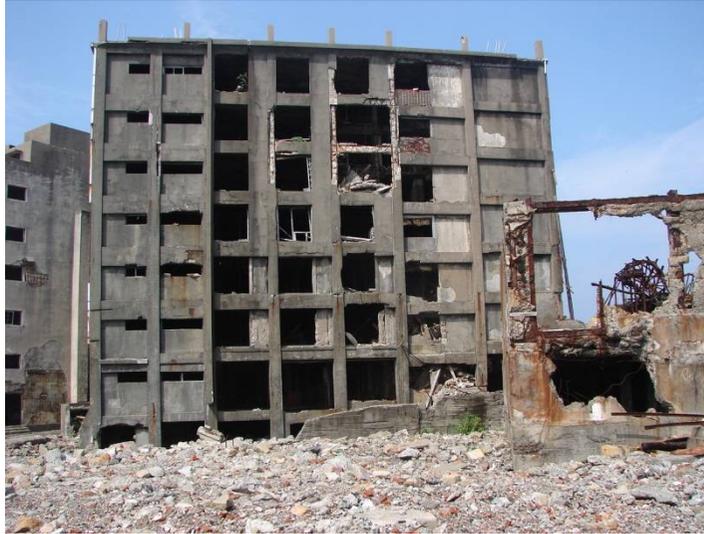
30号棟外観

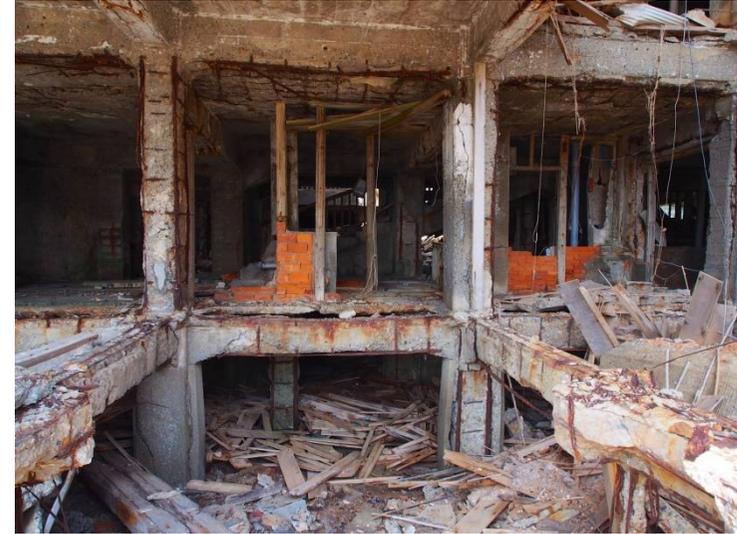
30号棟内観

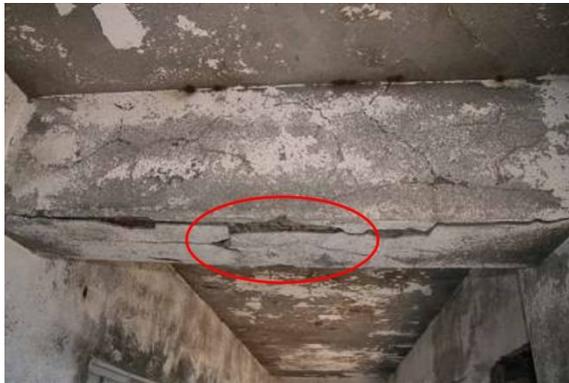
グレードⅠ

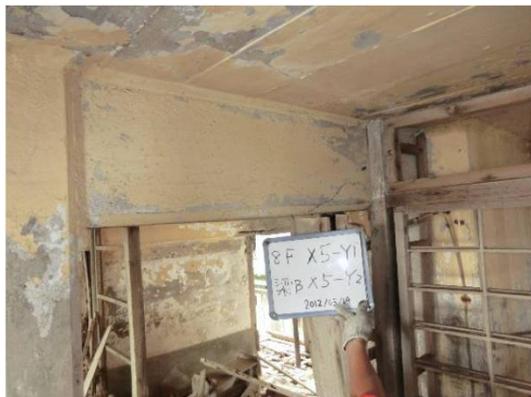
劣化度Ⅰ(梁)

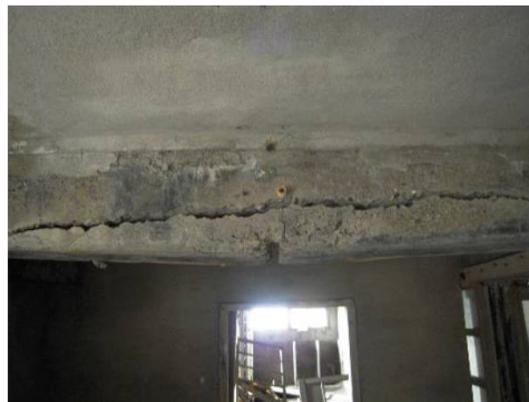
劣化度Ⅲ(梁)

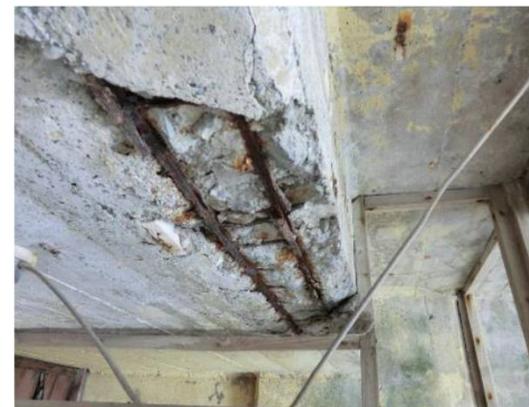
劣化度Ⅳ(梁)

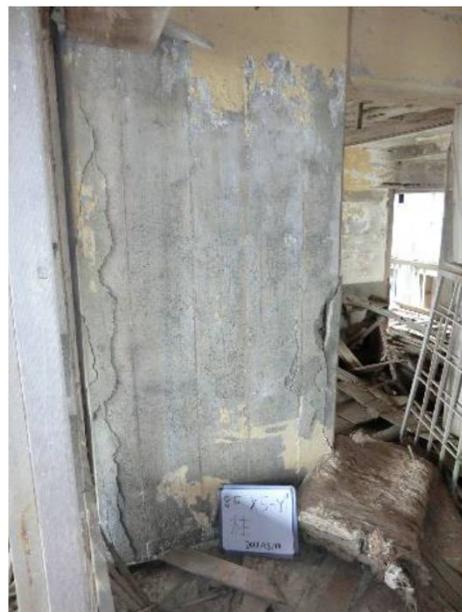
劣化度Ⅱ(柱)

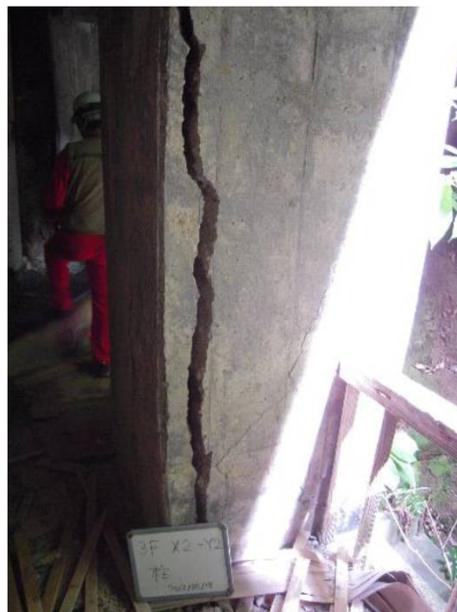
劣化度Ⅲ(柱)

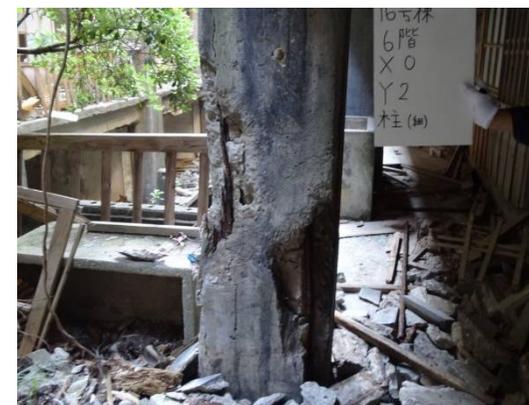
劣化度Ⅴ(柱)
