火力発電所取水管橋台の塩害対策工の施工

概要 新潟火力発電所取水管橋台は、経年による設備の劣化が進行している状態であることから、機能維持のための補修工事が必要となった。劣化原因が塩害と推測されたが、施工に際して詳細な検討を行ったところ、隣接する民家等により騒音や作業範囲に制約を受けることから、亜硝酸リチウム圧入工法を採用した。亜硝酸リチウム圧入工法はコンクリートを削孔し、亜硝酸リチウムを加圧注入してコンクリート内の鉄筋周辺に浸透させる工法であり、塩害と中性化の抑制効果が期待できる。本稿では、当該工事における工法選定や施工概要、施工後の追跡調査について報告する。

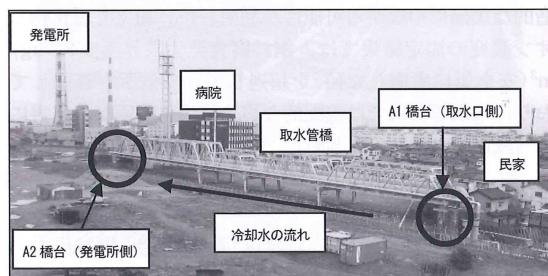
写真-1 取水管橋全体写真

本発電所の特徴として、都市部に位置し、住宅に囲まれていることが挙げられ、設備の周辺には民家や病院が近接していることから、各種工事の施工に制約を受ける場所であるため(写真-1)，周辺環境への影響を勘案した保守管理を実施している。

今回機能維持のために補修を実施した復水器冷却用取水管橋台も、3号機運転開始時からの設備であり、コンクリート躯体のひび割れや鉄筋の発錆の進行が確認されている。

これら劣化状況を調査した結果、コンクリート自体の強度に問題ではなく、鉄筋の腐食状態は顕著とまで言えず、進行を抑制することで橋台の機能が維持できる状況であったため、周辺環境に配慮し、亜硝酸リチウム圧入工法による施工を実施した。当該工法は、劣化したコンクリート中に亜硝酸リチウムを圧入し、鉄筋の腐食を抑制することを目指すものである。
