# 軍艦島(端島)における RC建築物の状況と 保存・修復のための検討

芝浦工業大学

濱崎 仁

長崎市より日本建築学会に対して、長崎市端島(軍艦島)のコンクリート構造物群に対して、劣化・損傷状況の評価や将来予測、補修方法の提案などに関する調査委託。

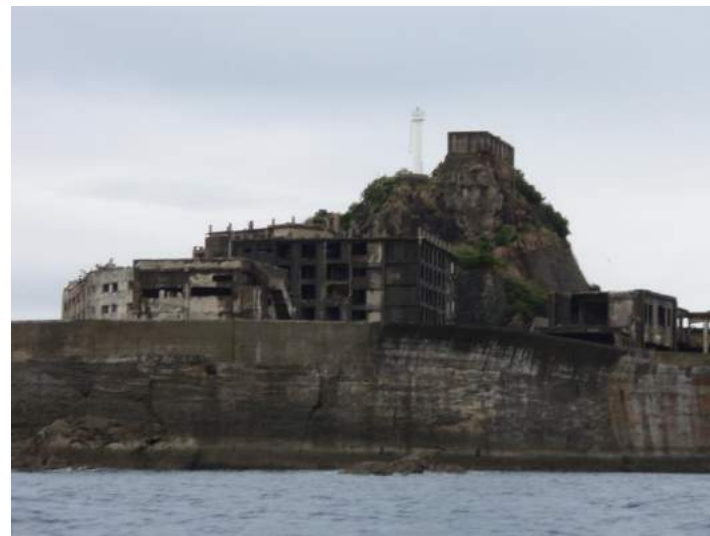
北西側護岸

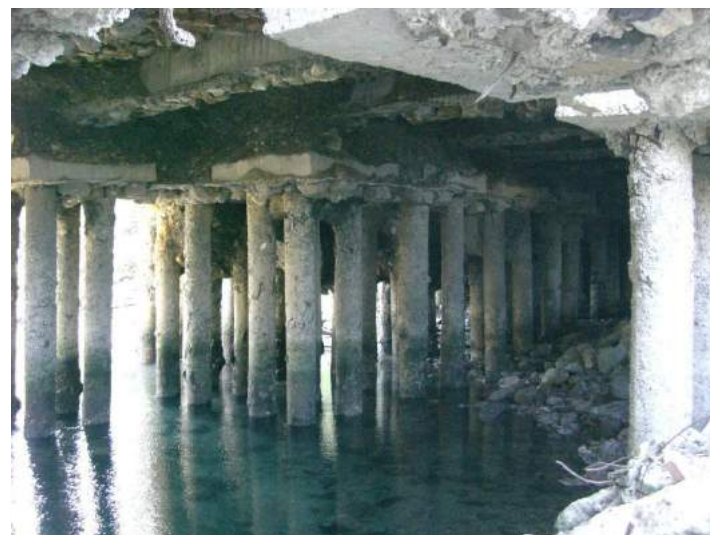
70号棟基礎

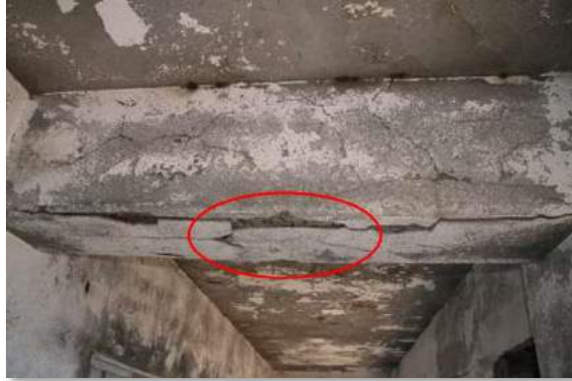
グレードⅠ

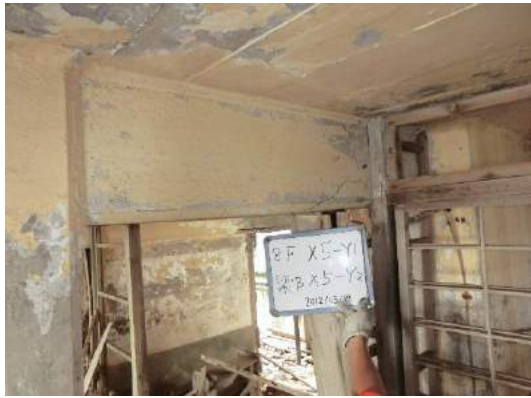
劣化度Ⅰ(梁)

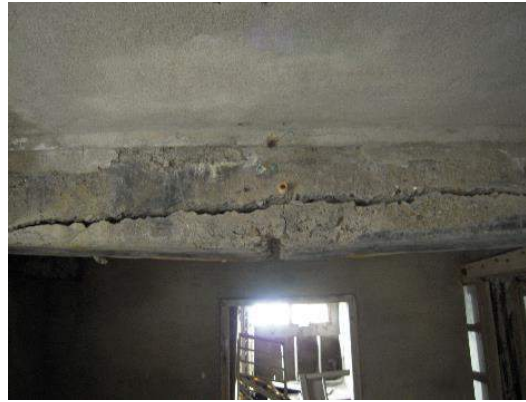
劣化度Ⅲ(梁)

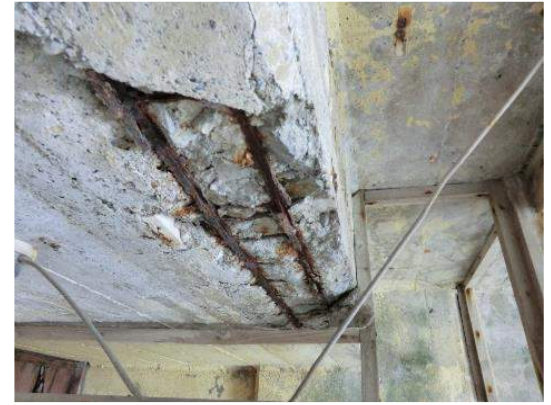
劣化度Ⅳ(梁)

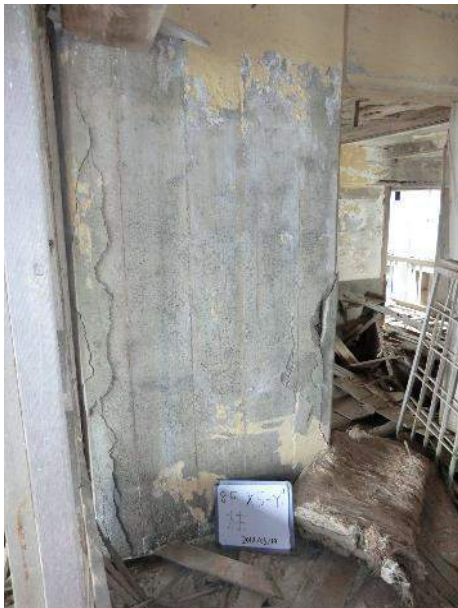
劣化度Ⅱ(柱)

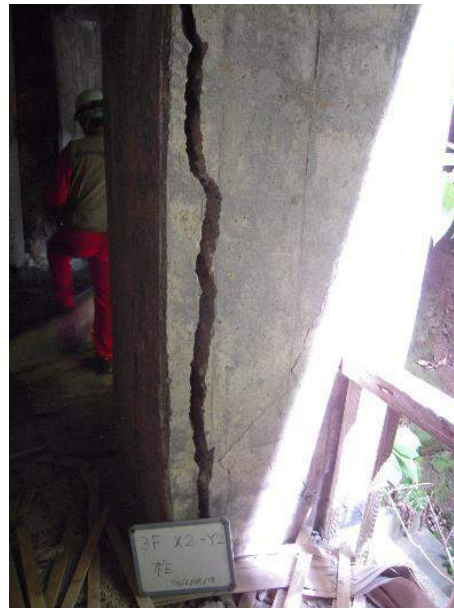
劣化度Ⅲ(柱)

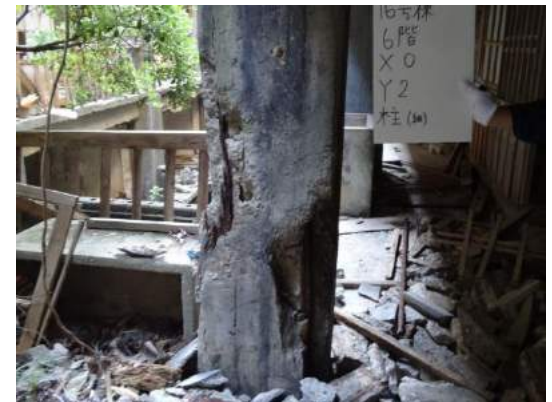
劣化度Ⅴ(柱)

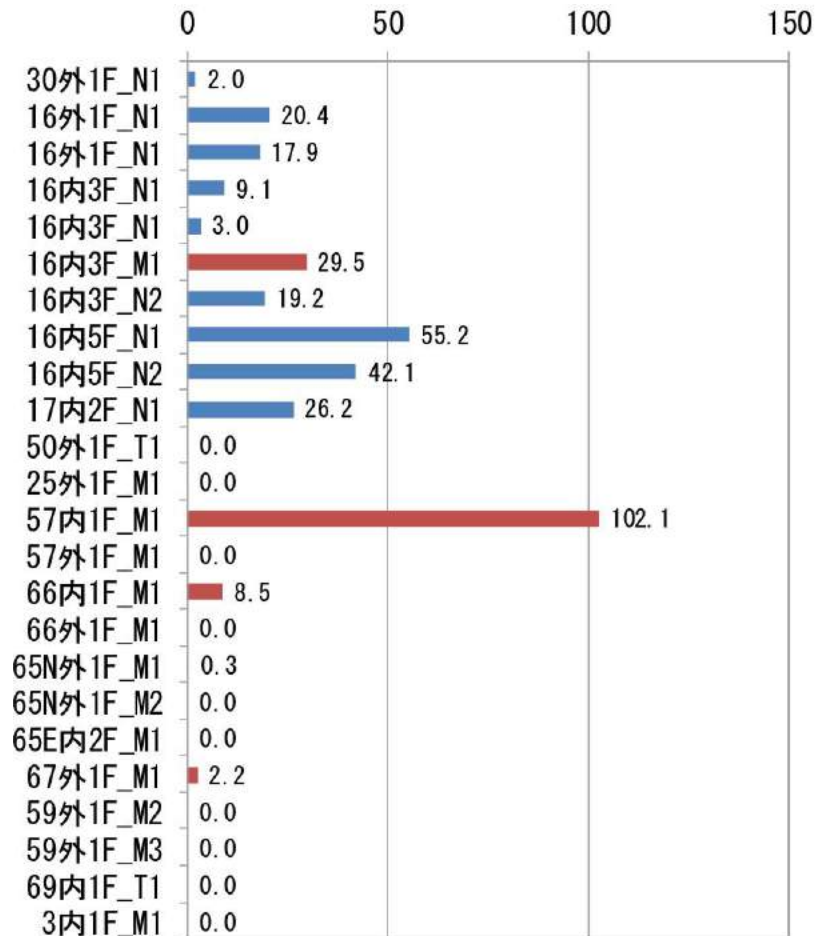
中性化深さ(mm)

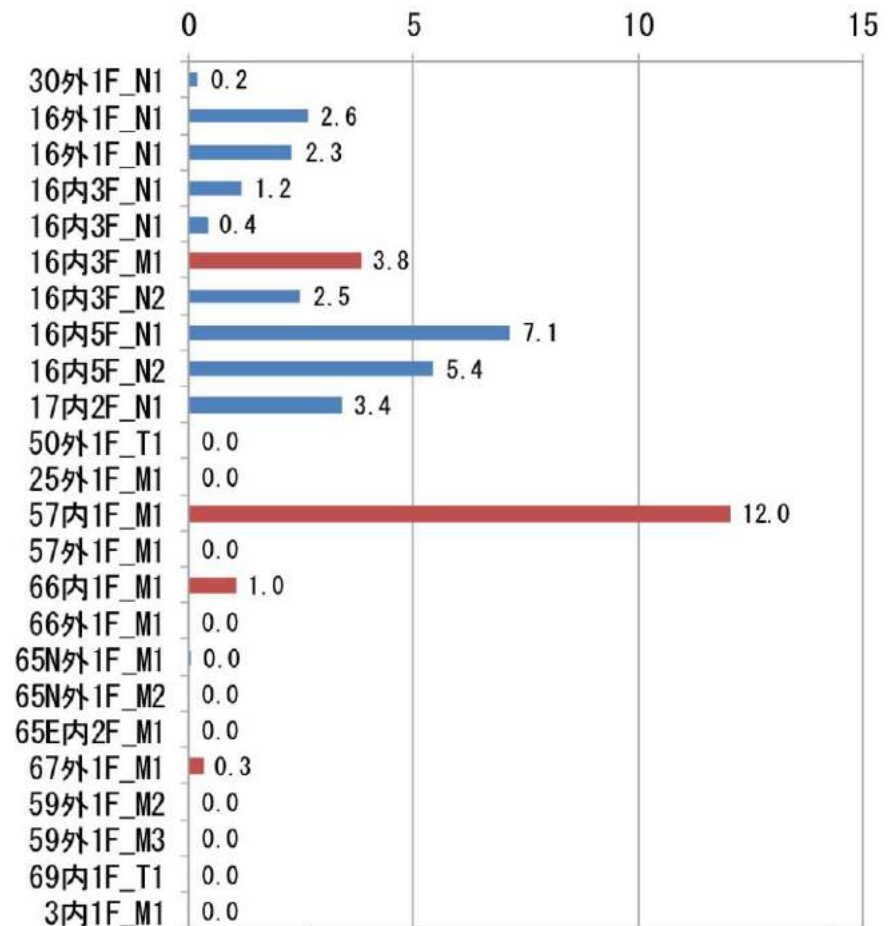
中性化速度係数(mm/√年)
