コンクリートメンテナンス協会 フォーラム2019

STTG工法の各種試験結果と 施工実績について

令和元年5月

一般社団法人STTG工法協会

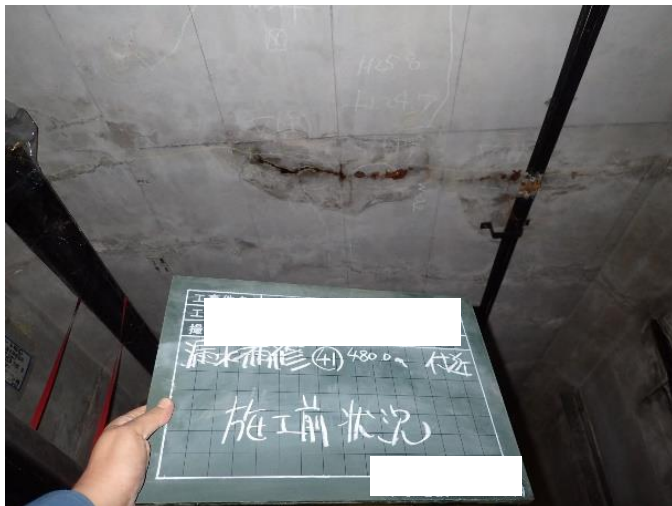
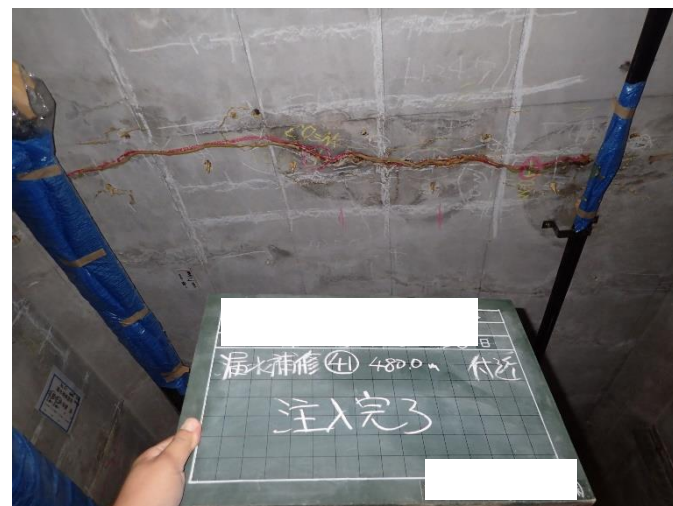
天井部

①マンホールから480m付近の開削洞道の天井部 ひび割れ漏水補修結果

ひび割れ漏水補修 施工前

ひび割れ漏水補修 施工後

①W=0.2mm

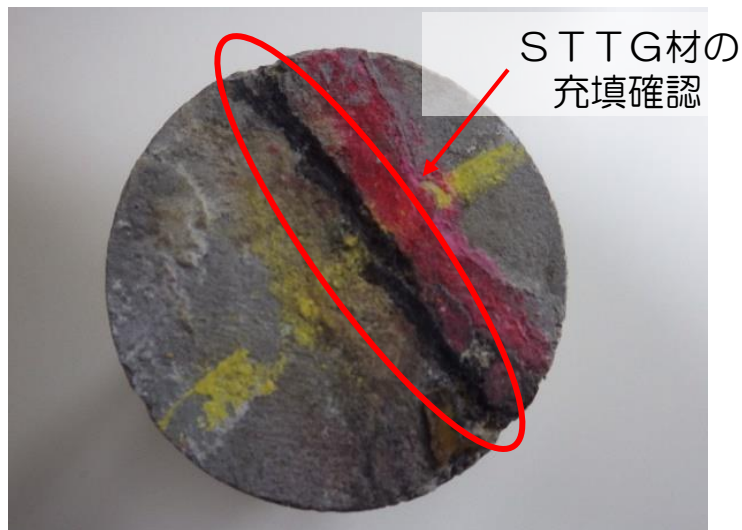
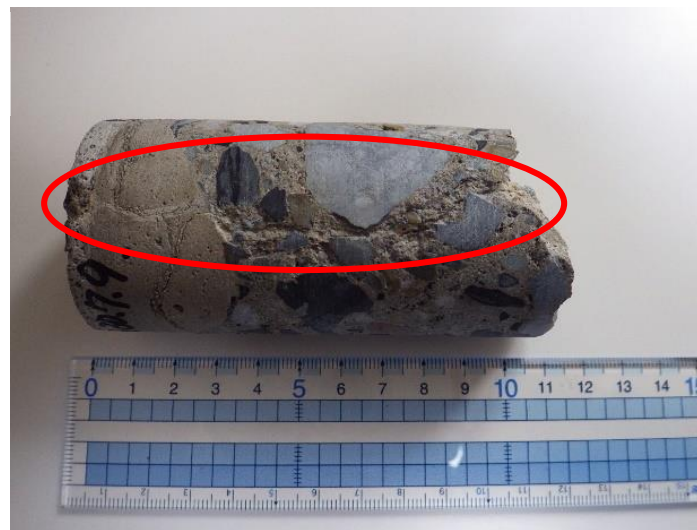
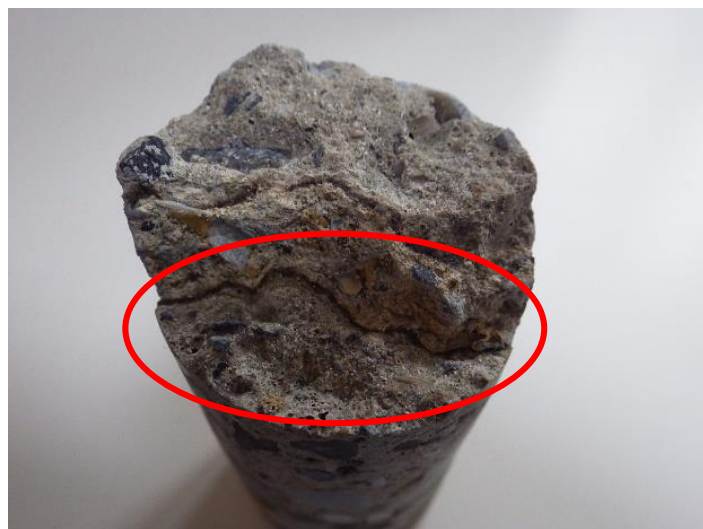
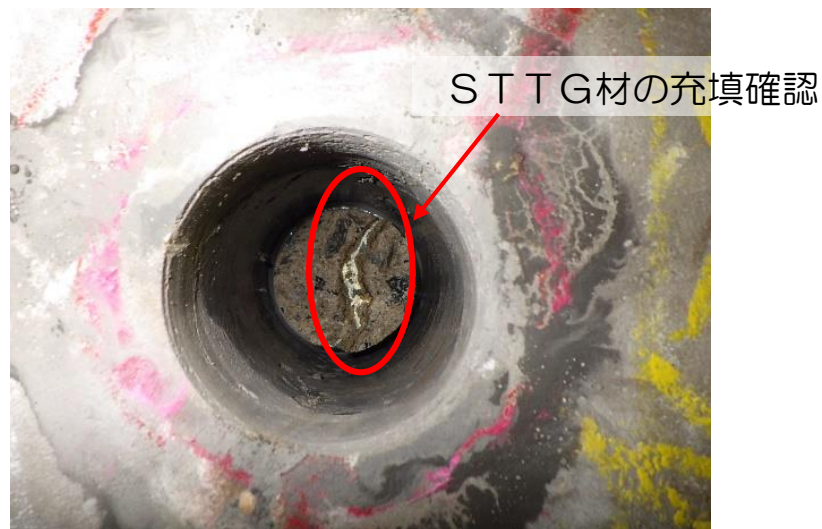
①マンホールから480m付近の開削洞道の天井部 充填確認状況 (ひび割れ幅0.2mm)

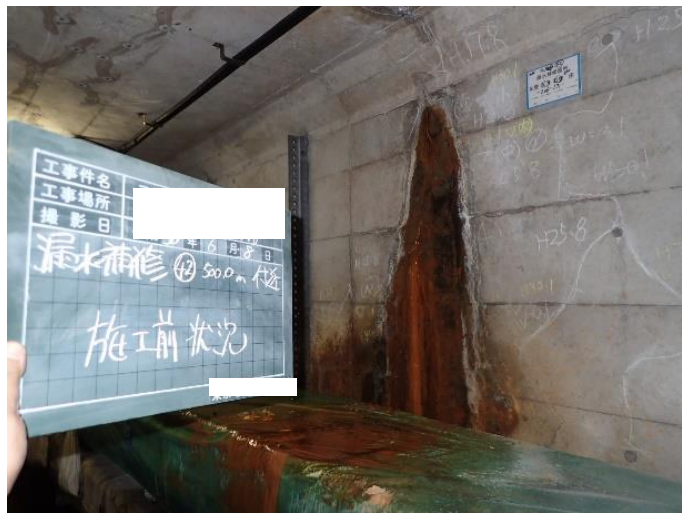
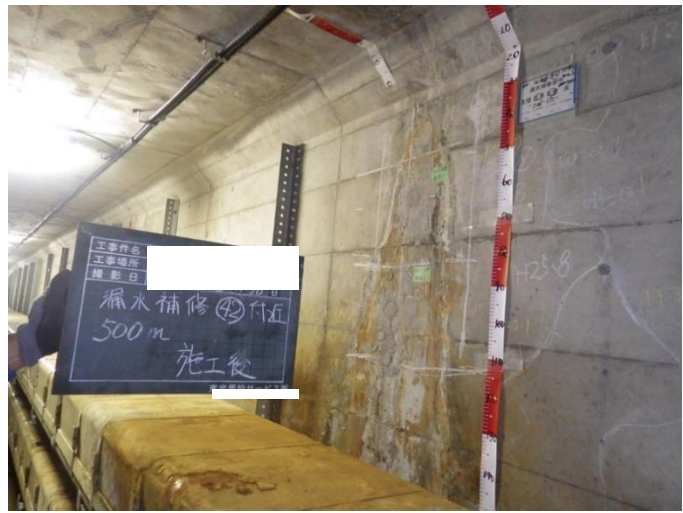
左壁

② マンホールから500m付近の開削洞道の左壁部 ひび割れ漏水補修結果
ひび割れ漏水補修 施工前 ひび割れ漏水補修 施工後

ひび割れ幅
①W=0.2mm

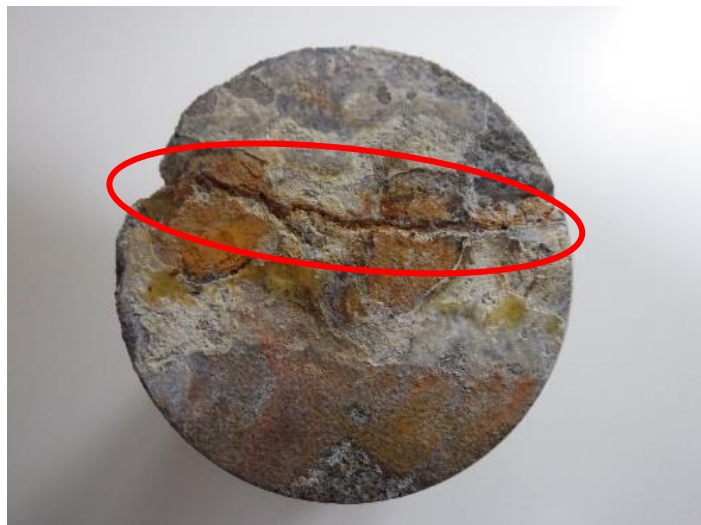
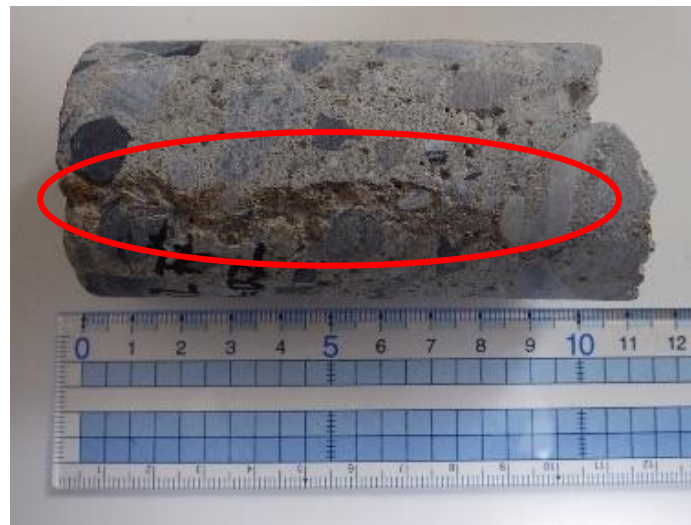
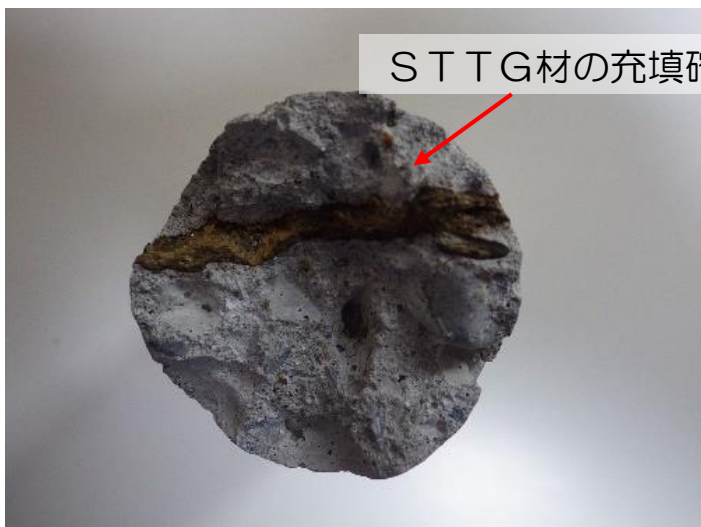
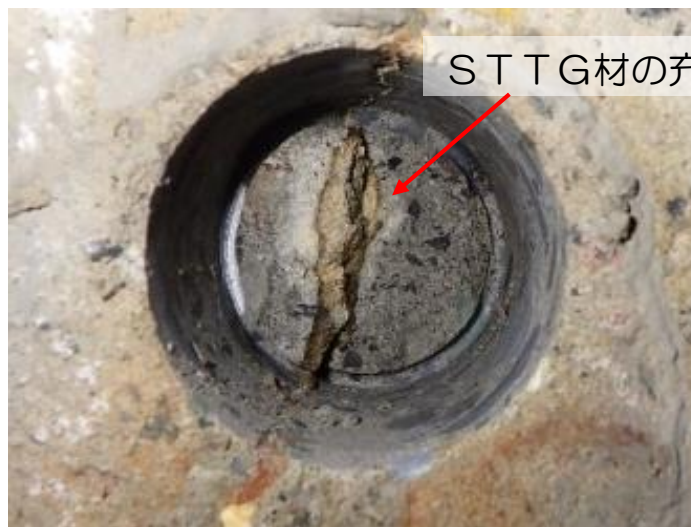
②マンホールから500m付近の開削洞道の左壁部 充填確認状況 (ひび割れ幅0.2mm)

STTG材の充填確認

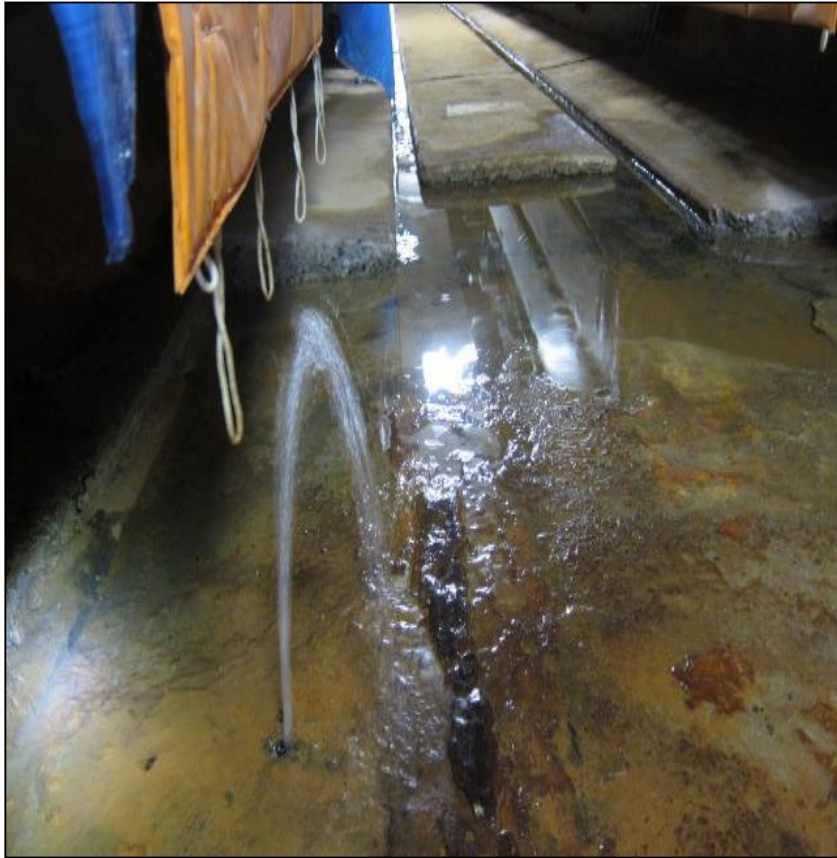
電力洞道漏水状況
都市NATM

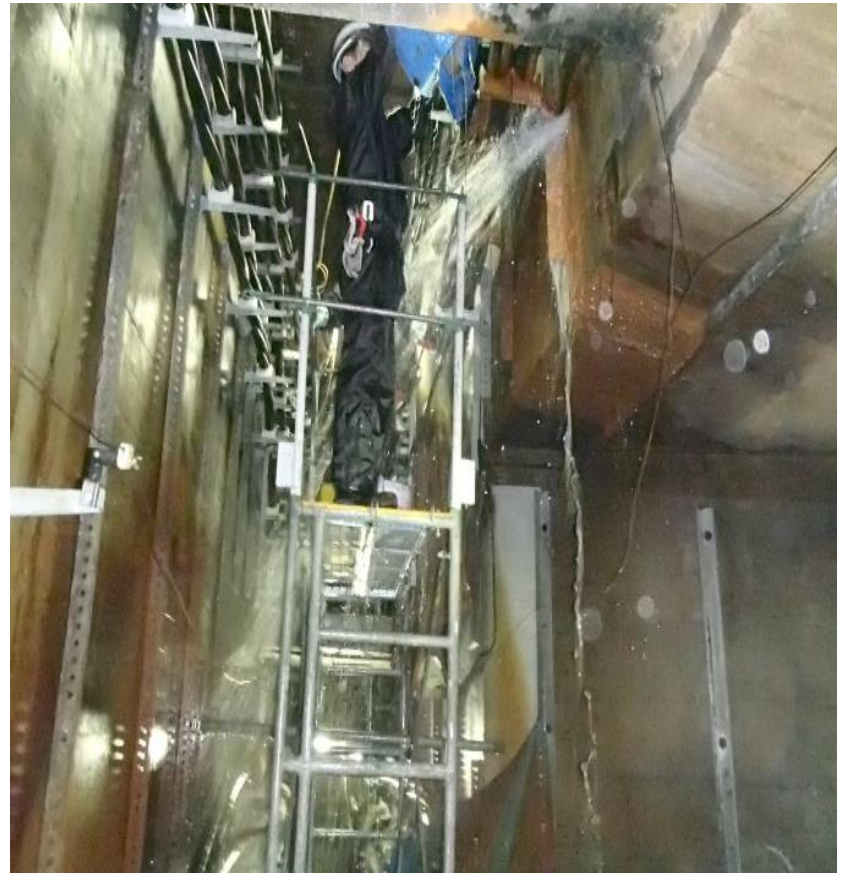
電力洞道漏水状況
多量漏水部（約200ℓ/min）

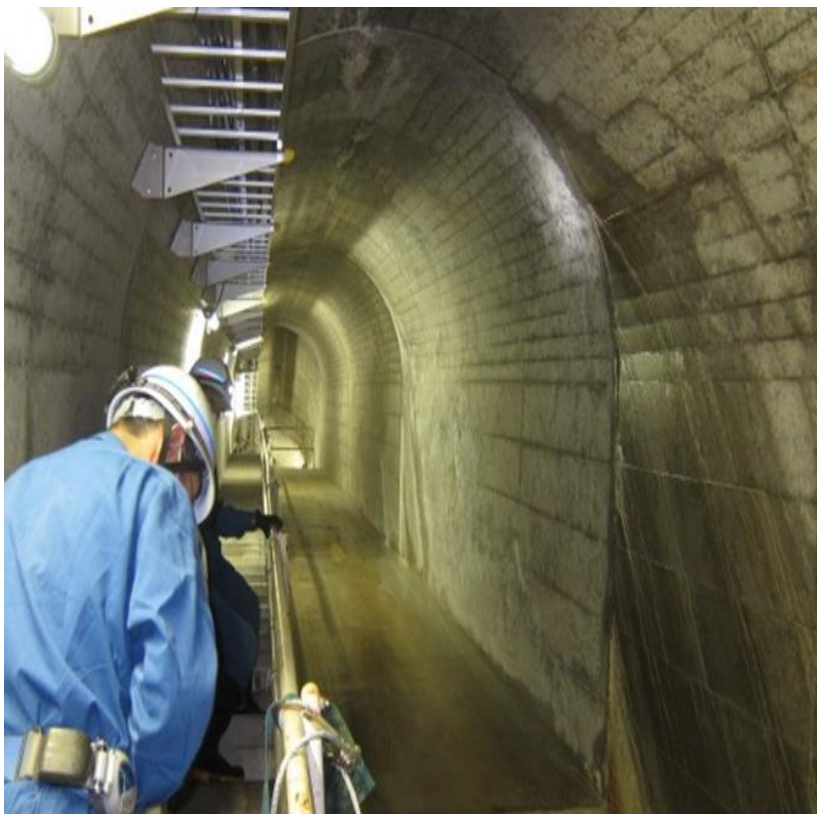
2013年4月(施工前)
漏水量 12リッター/分

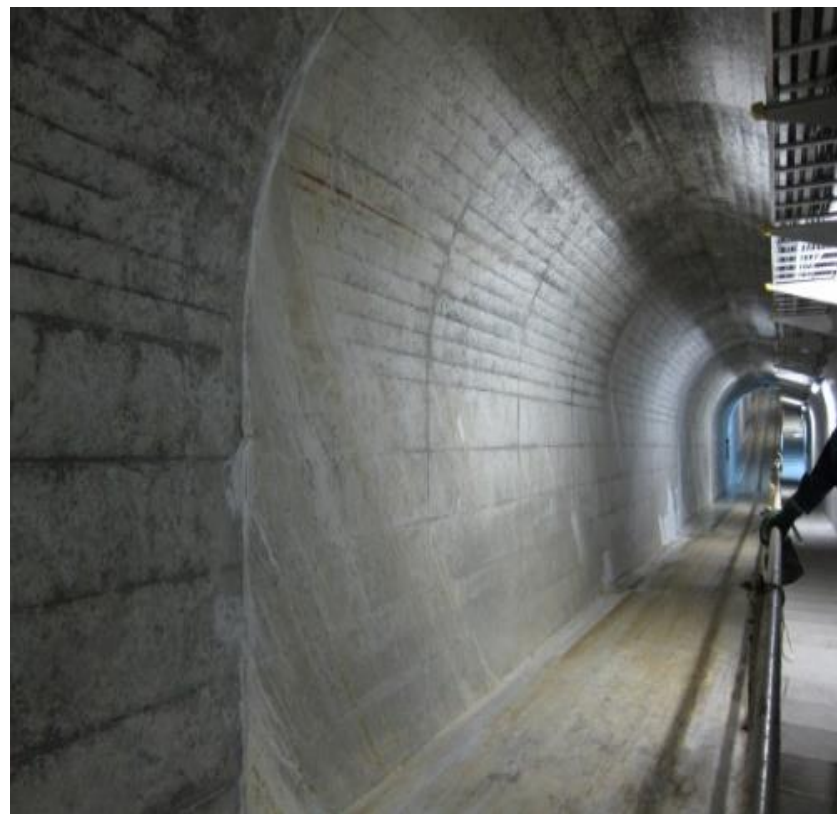
2013年12月(施工後)
漏水なし

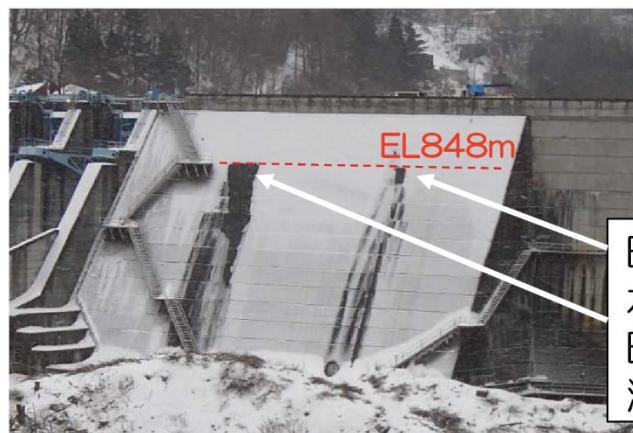
スラストブロック背面状況

(撮影日：平成25年2月11日) 貯水位 851.65m

BL-22、BL-24の
水平打継目
EL848m 周辺で
漏水が確認される

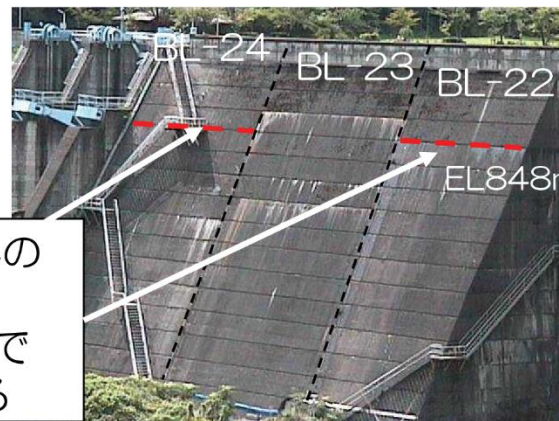
スラストブロック背面状況

(撮影日：平成26年8月19日) 貯水位 約848.1m

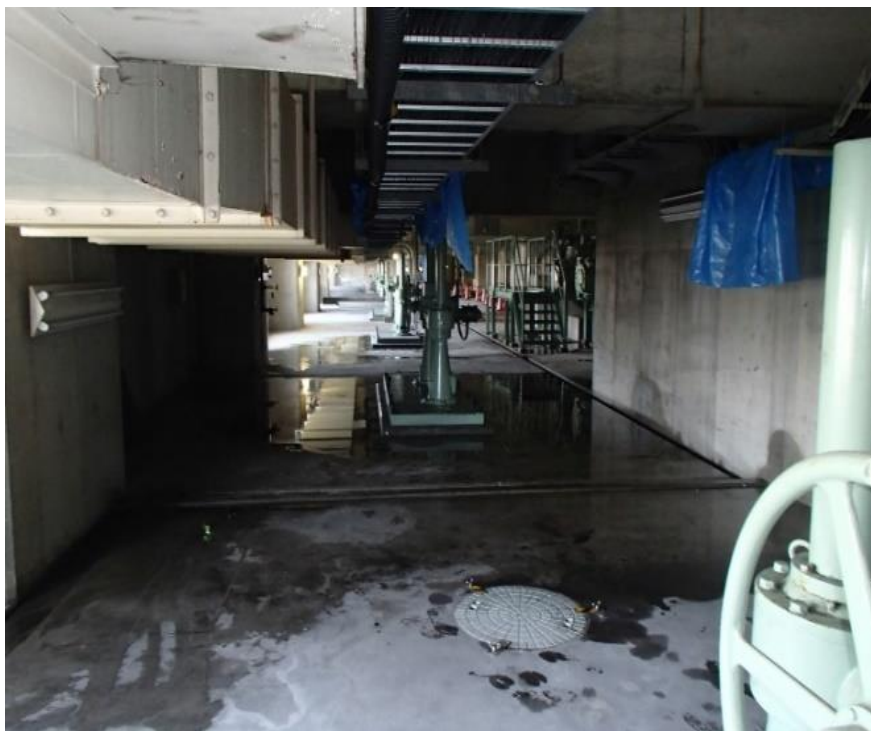
施工前：漏水状況
(平成29年11月時点)

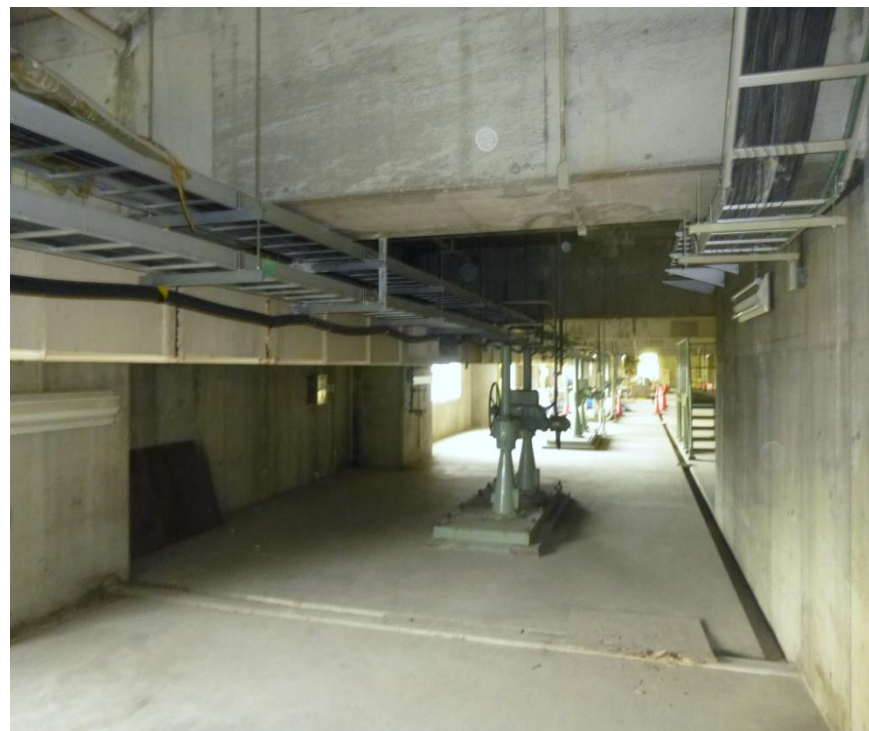
施工後：止水状況
(1年経過 平成30年11月時点)

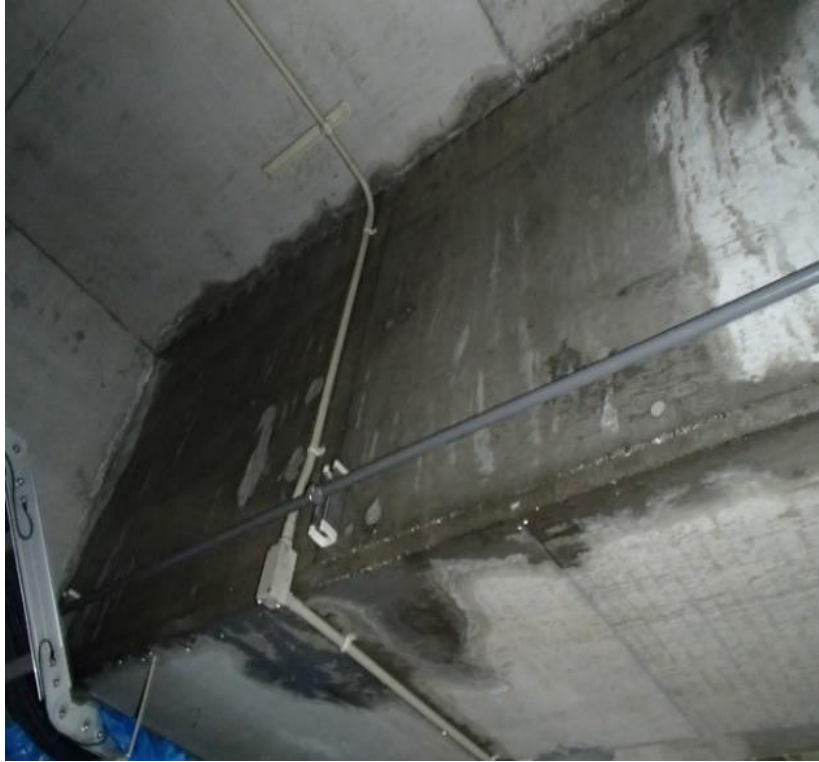
施工前：漏水状況
(平成29年11月時点)

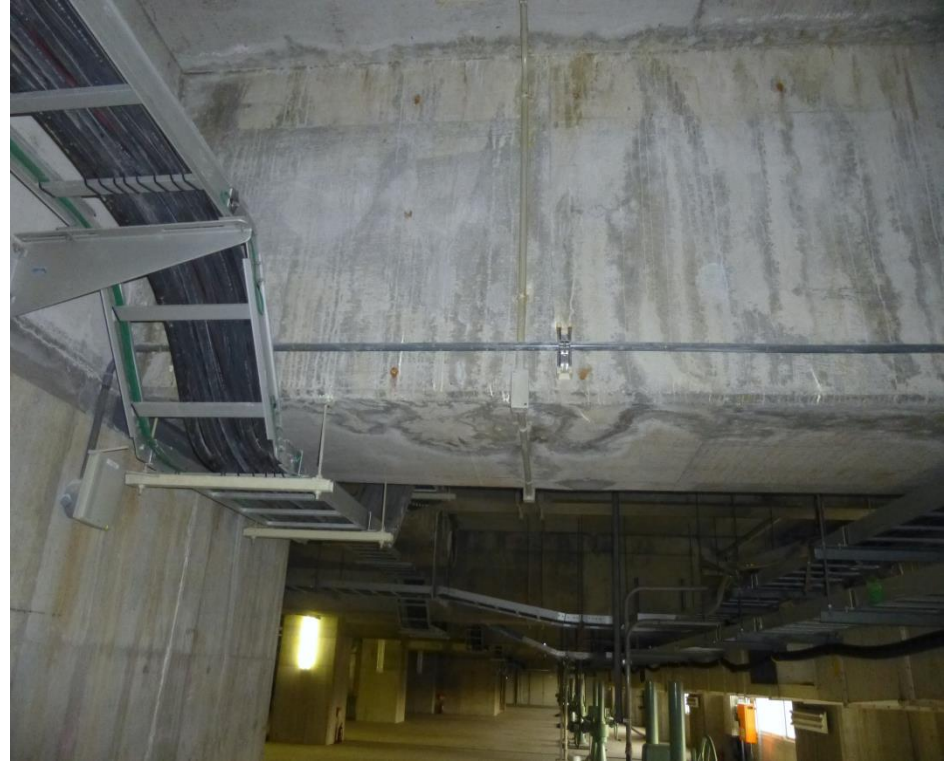
施工後：止水状況
(1年経過 平成30年11月時点)
