コンクリート構造物の補修・補強に関するフォーラム2019  
宮城会場

東北発  
コンクリート構造物の長寿命化を目指して  
～メンテナンス技術の最前線～

2019年6月27日

日本大学工学部  
岩城一郎

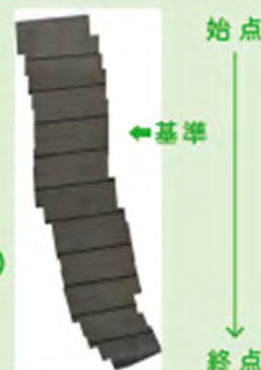
●手作業モザイク画像

#### ●UAV高度が始点から終点にかけて高くなっている(桁下に近づくセンス)

- 高度を一定に保つ飛行が必要
- モザイク画像の水平方向の分解能が劣化する原因

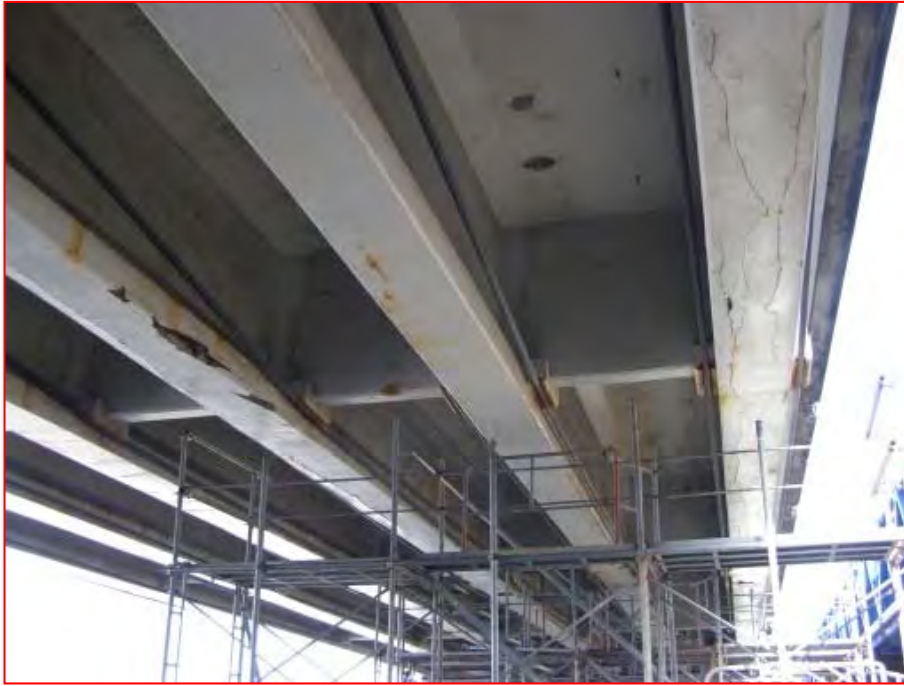
第2径間（劣化が大きい）

- ・ 軸方向のひび割れが多数生じている
- ・ 錆び汁，かぶりの剥落
- ・ PC鋼材の露出と腐食

→外ケーブルによる補強を実施

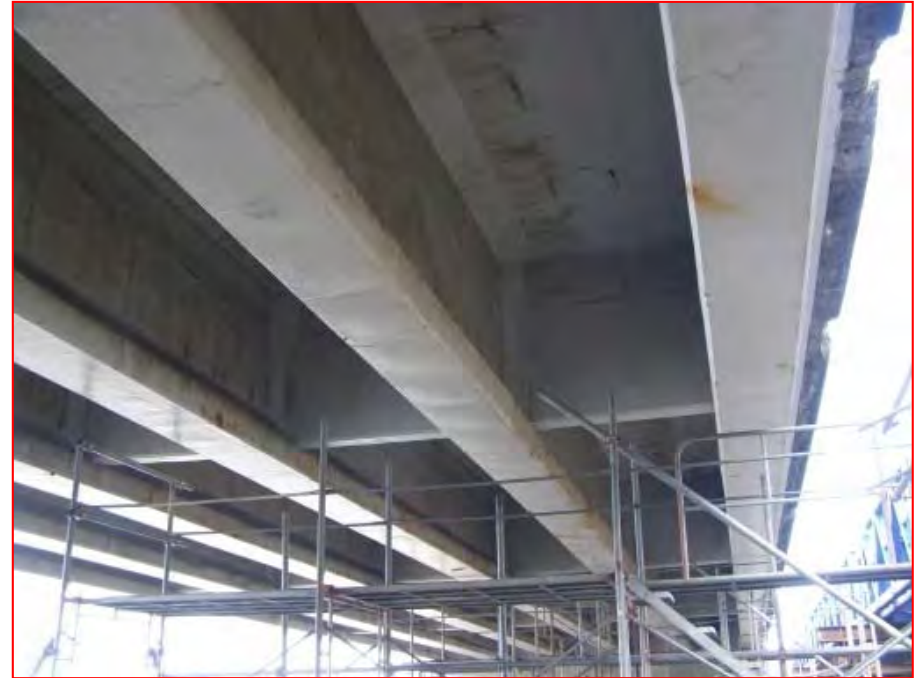
第3径間（劣化が小さい）

- ・ 軸方向のひび割れ
- ・ 錆び汁が見られる

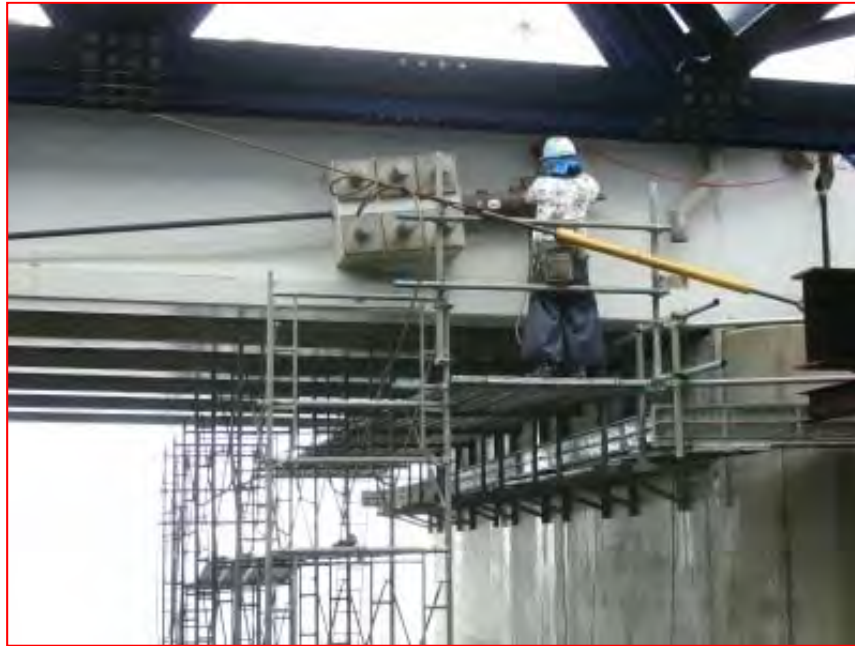
外ケーブルの緊張力解除（上部工自重：360 ton）

外ケーブルが主桁の剛性の約3割を負担

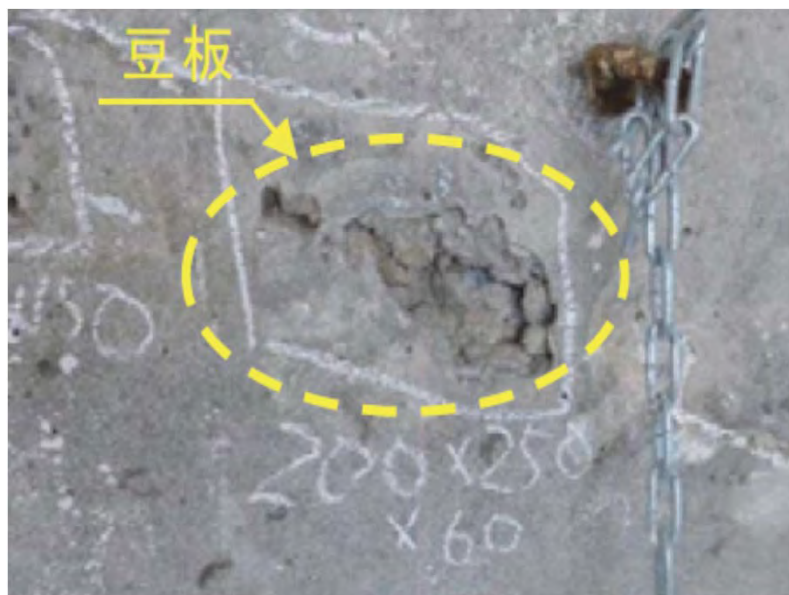
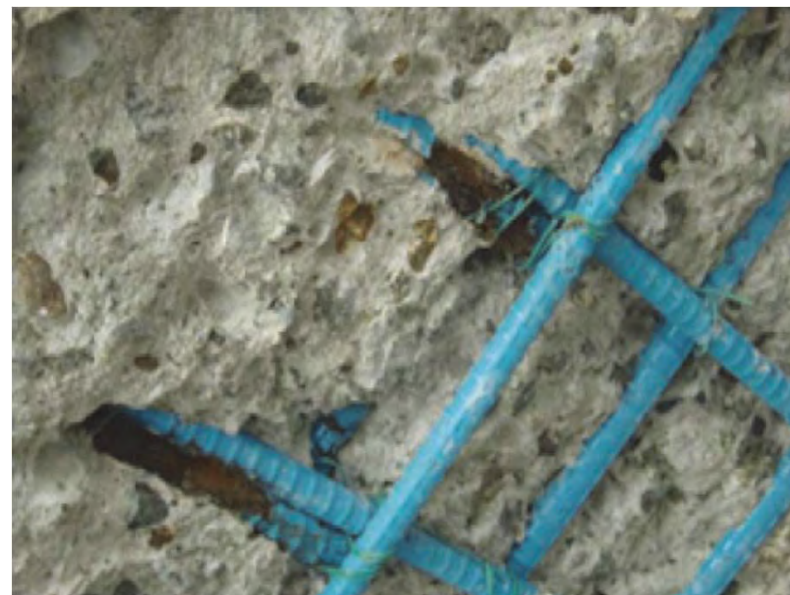
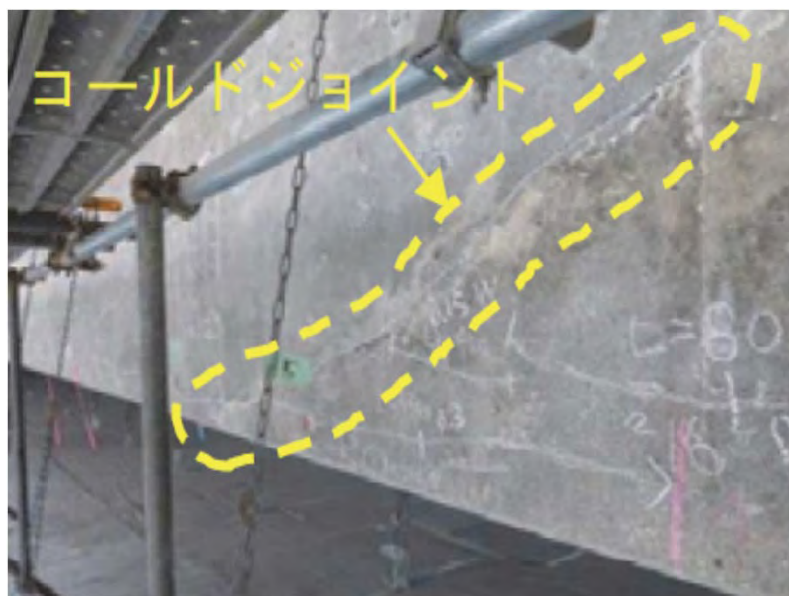
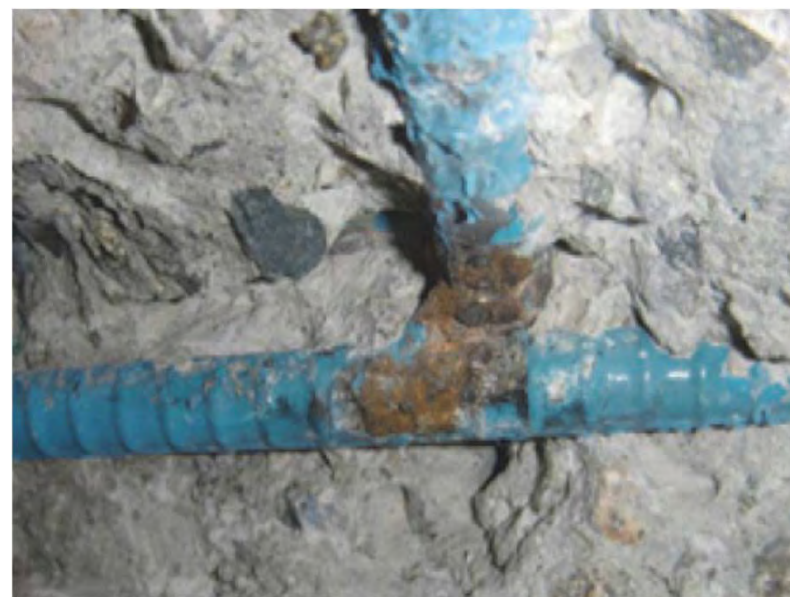
- 我が国有数の厳しい塩害環境にあり、以前の橋はわずか30余年で架替えを余儀なくされた.
- 架替え橋は塩害に対する多重防護を施した上で、15年前に竣工. 竣工時のデータがなかったため、15年目に詳細調査(人間ドック)を実施
- 設計思想は良かったが、材料の選定(低品質骨材の使用)、施工(暑中コンクリートに透水型枠の使用による豆板・コールドジョイント等の発生)、維持管理(15年間箱桁内を密閉)上の問題があり、劣化が顕在化しつつある.
