# 屋島大橋

## ASRリチウム工法現場見学会

工事名：屋島大橋橋梁修繕工事(4工区)

工事概要：橋梁下部工ASR補修

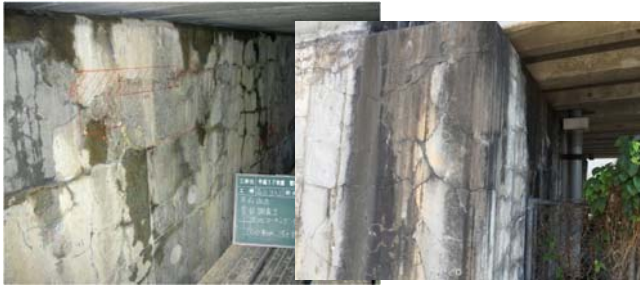
橋台のASR劣化事例

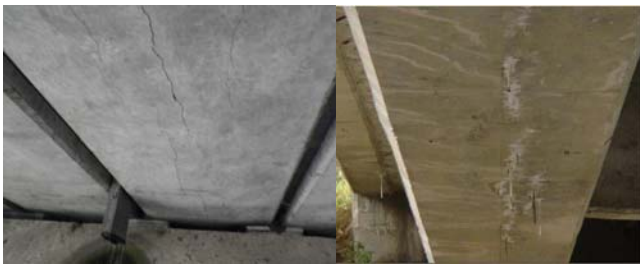
上部工(RC桁、PC桁)のASR劣化事例

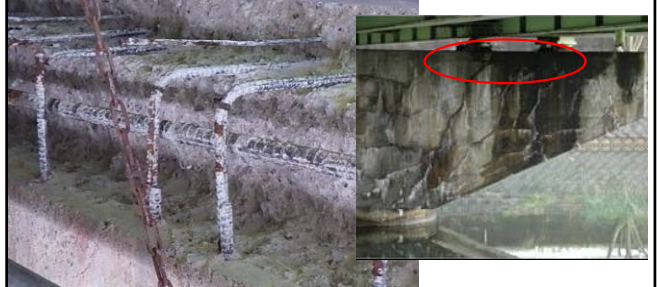
ASRによる鉄筋破断の事例(橋脚はり上縁側鉄筋曲げ加工部)

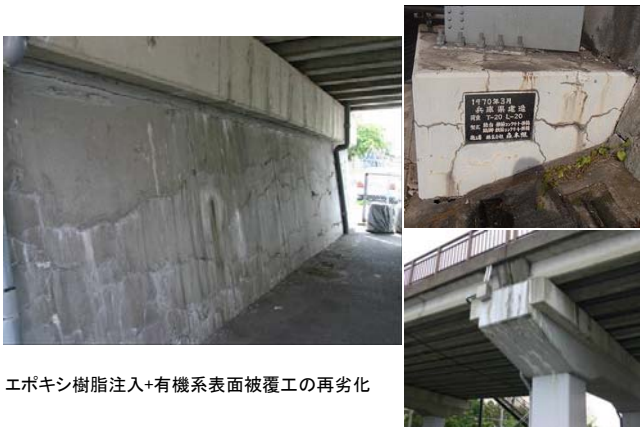
エポキシ樹脂注入+有機系表面被覆工の再劣化

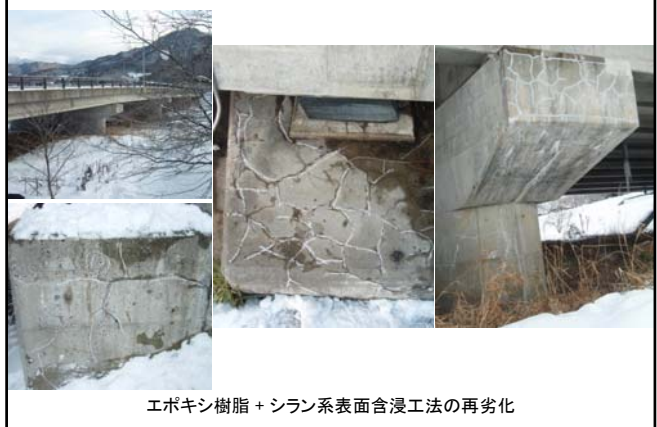
エポキシ樹脂 + シラン系表面含浸工法の再劣化

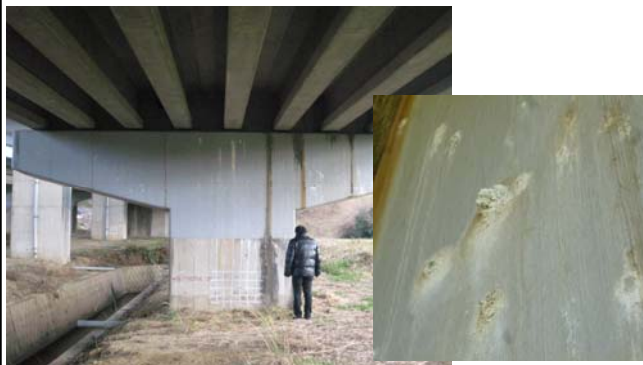
橋脚のASR再劣化事例(塗膜を剥がしてみると・・・)

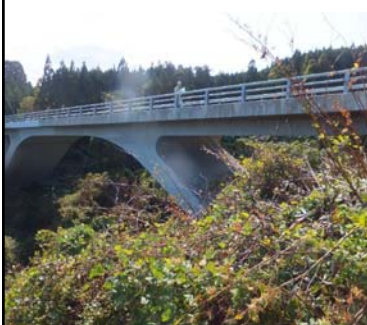
二郷橋(秋田県)のASR劣化事例

橋梁名 : 二郷橋(ふたごうばし)  
 位置 : 男鹿市北浦  
 竣工年 : 昭和63年10月 (29年経過)  
 コンクリート試験結果 : 下記のとおり  
 ・中性化・・・影響なし  
 ・塩化物イオン量・・・影響なし  
 ・圧縮強度・・・低下なし  
 ・静弾性係数・・・著しく低下  
 アルカリ骨材反応判定試験  
 ・骨材周囲にASRゲルを確認  
 ・反応性鉱物の存在を確認  
 ・残存膨張量は**有害判定**(H18業務)

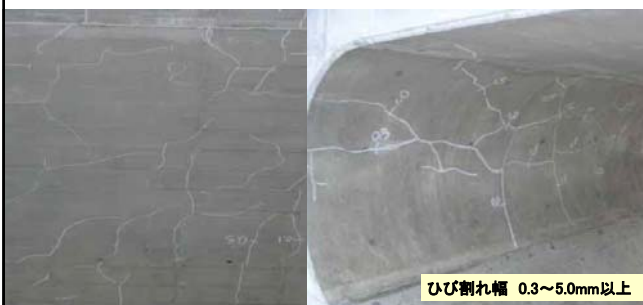
二郷橋(秋田県)のASR劣化事例

平成17年度点検結果  
 ASRのひび割れが多数発生している ⇒ これを受けて平成18年度に補修設計業務

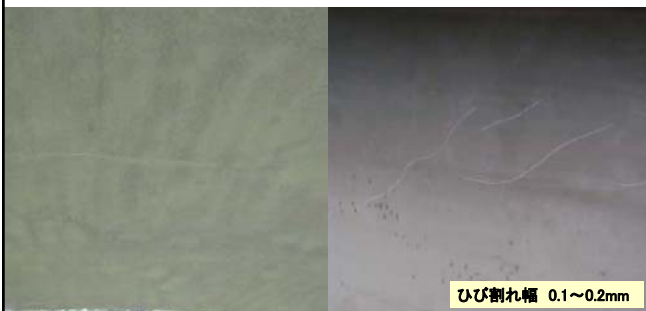
二郷橋(秋田県)のASR劣化事例

平成22年度点検結果  
 補修設計に準じてケイ酸塩系含浸材にて補修済  
 ⇒ ひび割れはほとんど認められない

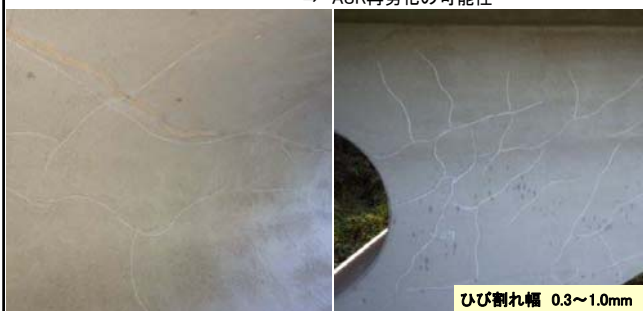
二郷橋(秋田県)のASR劣化事例

平成27年度点検結果  
 22年度点検時に比べて明らかにひび割れ幅、延長が増大  
 ⇒ ASR再劣化の可能性

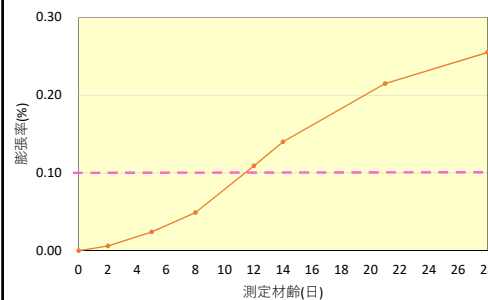
カナダ A2橋台にて

施工前の残存膨張量が大きい

⇒ 今後もASR膨張はさらに進行することが予測される。

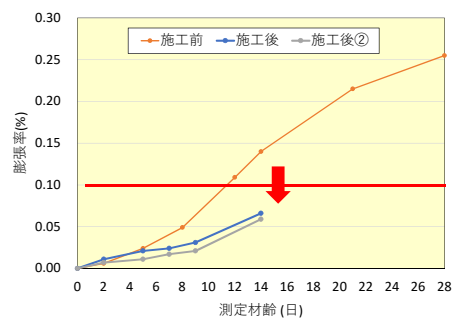
屋島大橋 P2橋脚にて

施工後の残存膨張量が大幅に低減されている  
⇒ 将来的にASR膨張が進行する可能性は限りなく低い
