## 参考資料

ASR対策を行わずに橋脚耐震補強を実施したために早期再劣化を生じた事例

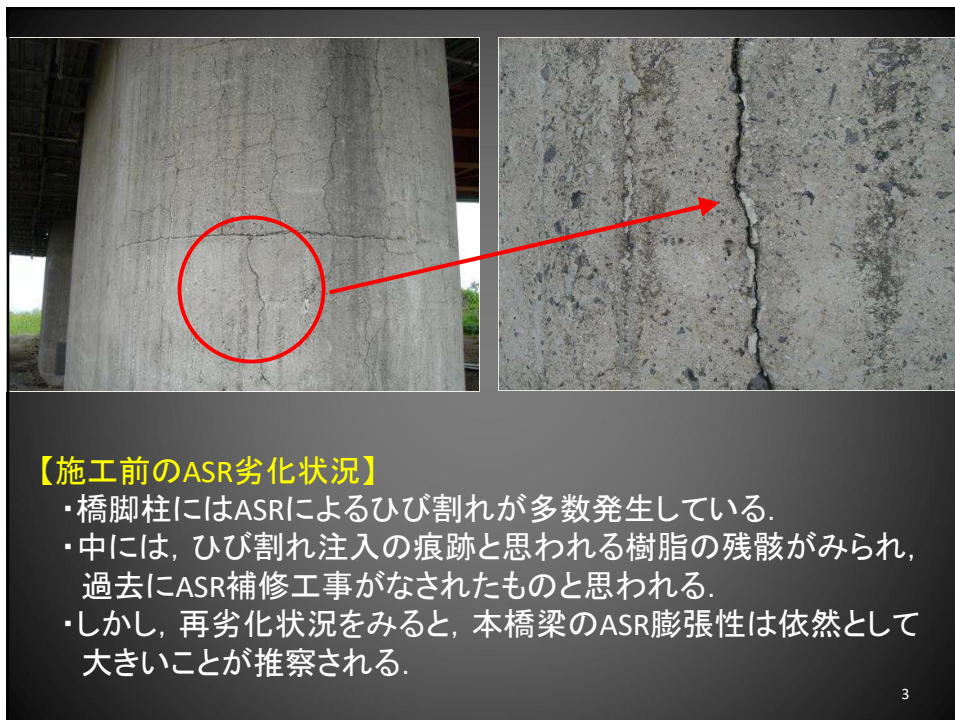
- ・本橋梁の場合，既設橋脚のASR膨張性を無視した耐震補強計画を採用したことがこのような不具合を招いたものと考えられる。
- ・RC巻立て工を施工するにあたり，既設のASRコンクリートには，
  - ①フレッシュコンクリートからの十分な水分供給
  - ②フレッシュコンクリートからの十分なアルカリ供給
  - ③コンクリートの水和熱による十分な高温環境の3条件が提供されている。これらはASRを促進するのに十分なものである。
- ・その結果，既設橋脚のASR膨張は加速され，巻立てコンクリートにまで膨張ひび割れを伝搬させるに至っている。
- ・耐震設計上，巻立て部には主鉄筋，帯鉄筋ともかなりの量の鉄筋が配置されているはずであるが，それらによる拘束効果を上回るASR膨張であったといえる。
- ・このように，ASR劣化した橋脚に対して耐震補強を行う際には，まずASRリチウム工法によりASR膨張性を消失させておくことが重要であると考えられる。
