A S Rでない原因不明のひび割れ

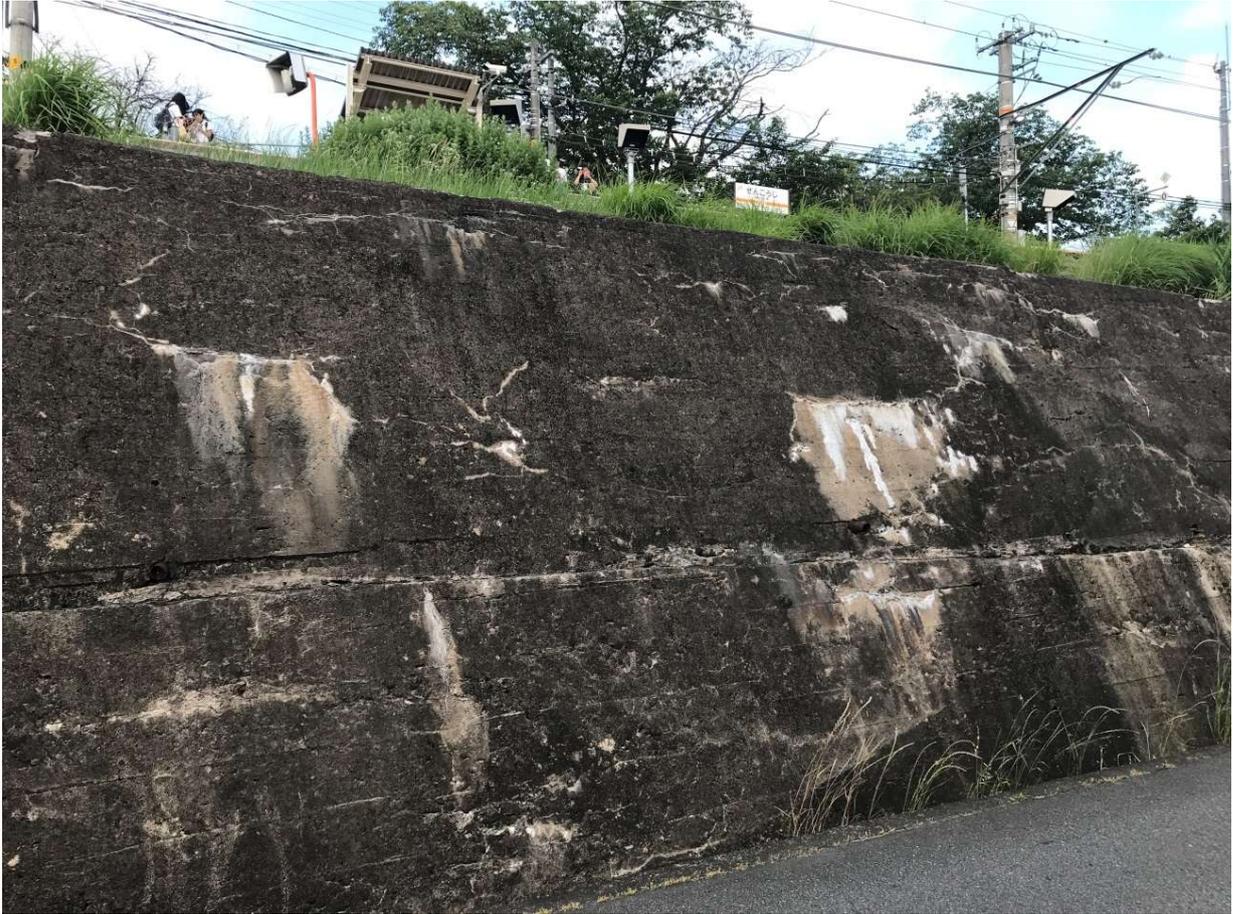
二次エフロレッセンスによる汚れが生じているが、A S Rでない可能性が高い。
使用骨材は川砂利、背面からの漏水でエフロレッセンスが生じている。
