柱に生じた乾燥収縮ひび割れ

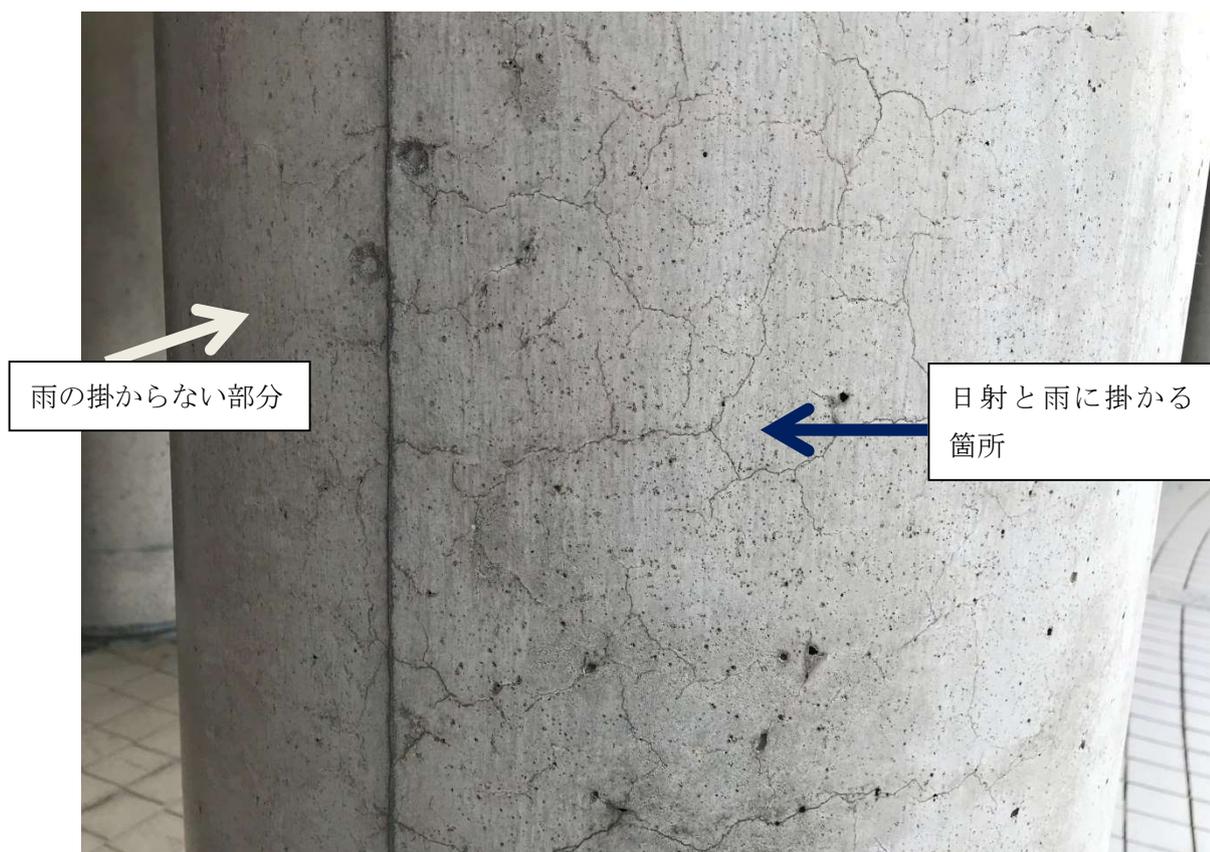
雨に掛かる箇所では乾湿の繰り返しにより生じた乾燥収縮ひび割れ。

雨の掛からない後ろの部分には生じていない。
