# 歴史的建築物の 保存・修復

～ 鉄筋コンクリート造の現状と課題 ～

芝浦工業大学 建築学部  
濱崎 仁

# 軍艦島の概要と 構造物群の状況

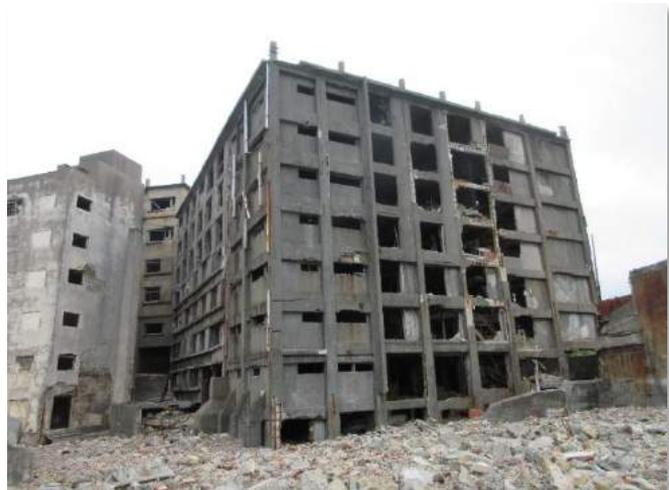
30号棟外観(現在)

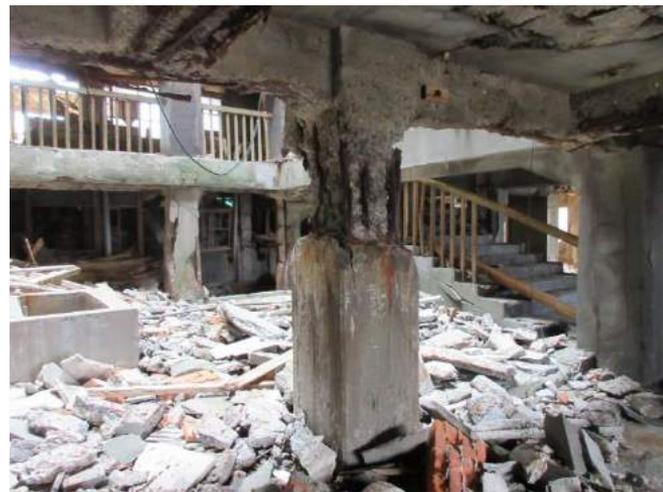
30号棟内観(現在)

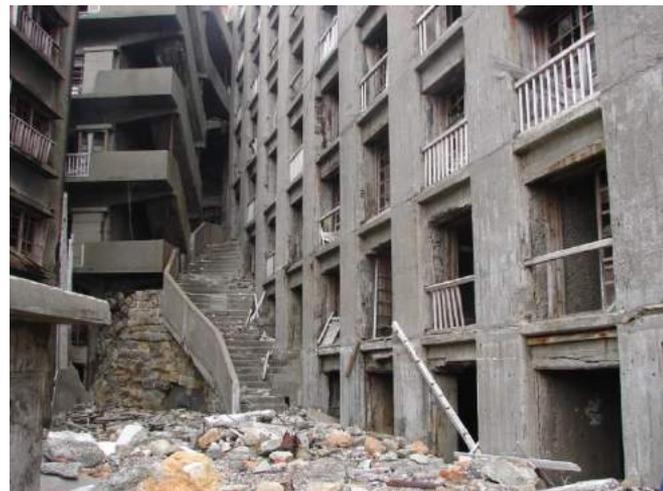
地獄段(現在)

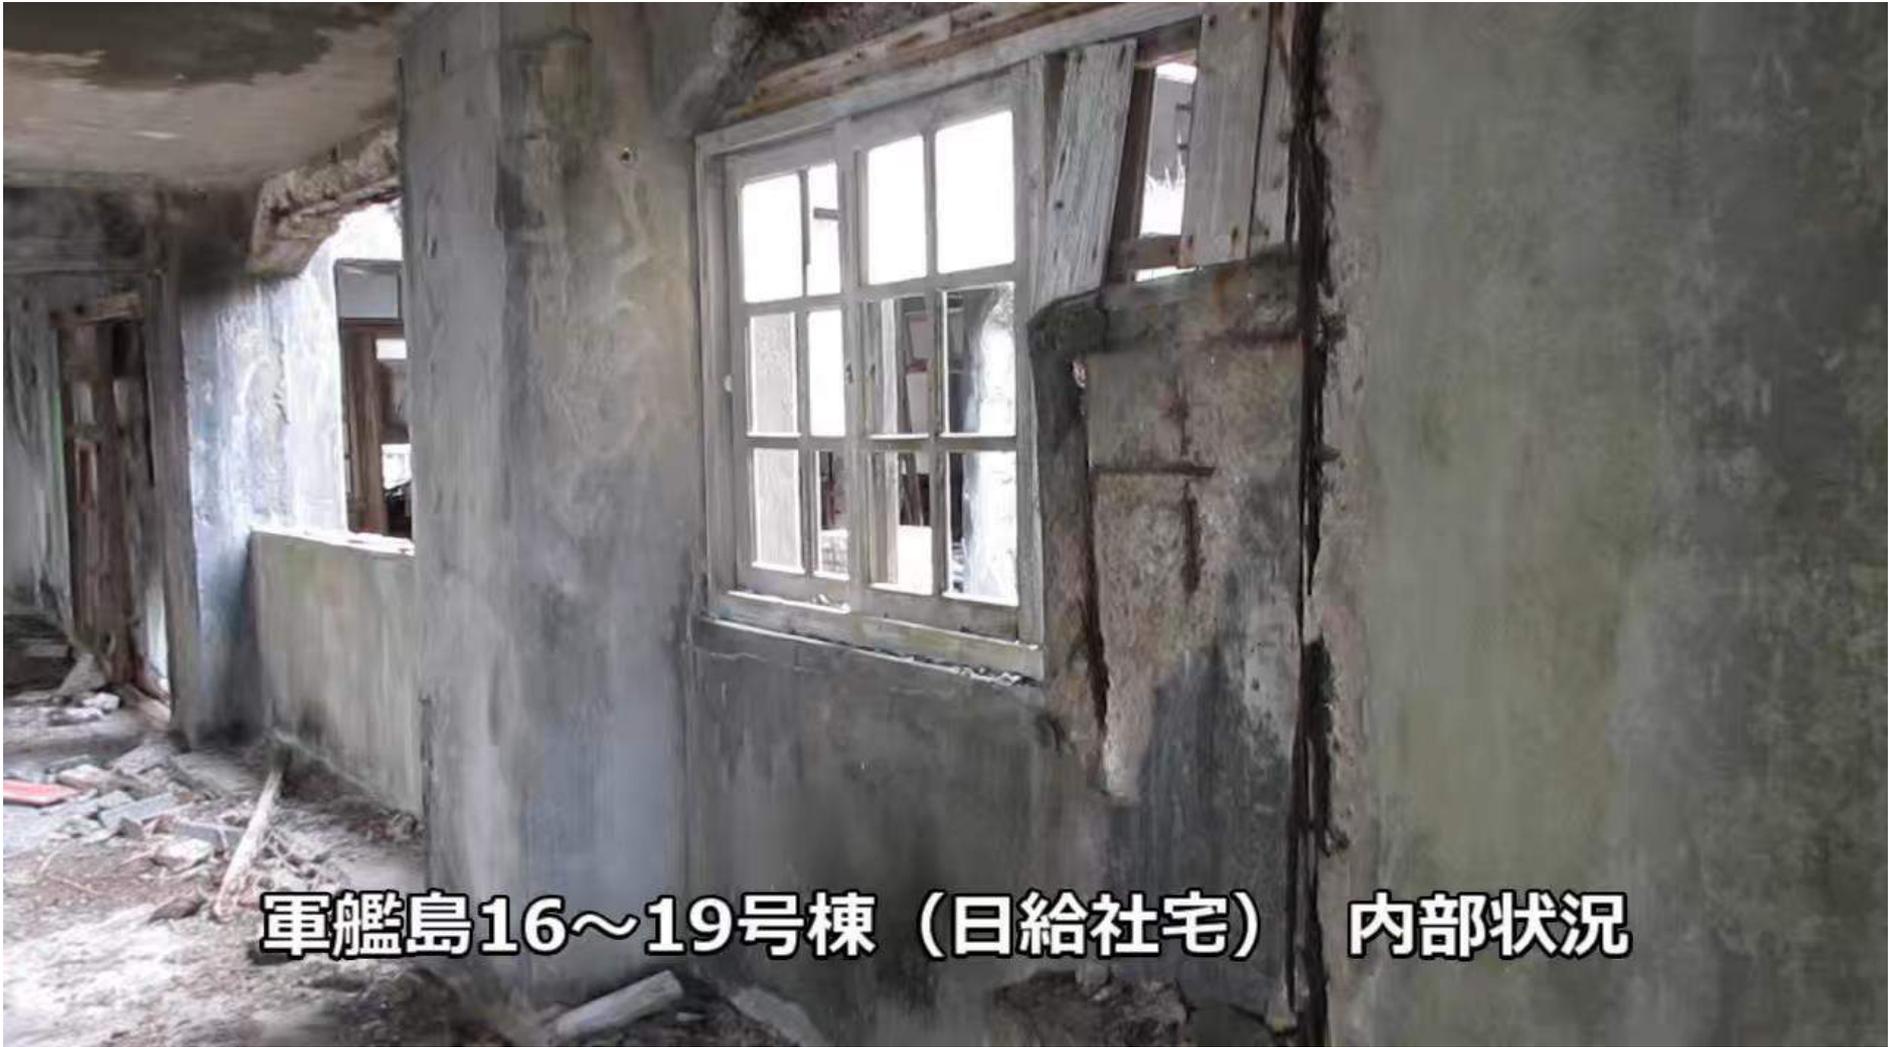
**軍艦島16~19号棟（日給社宅） 内部状況**

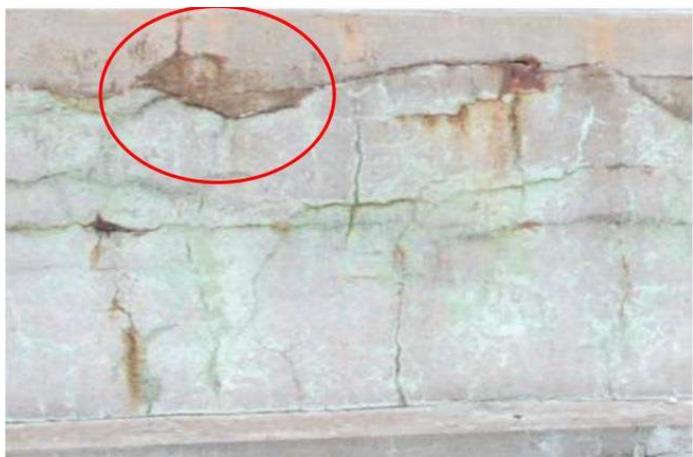
ひび割れの発生・さび汁

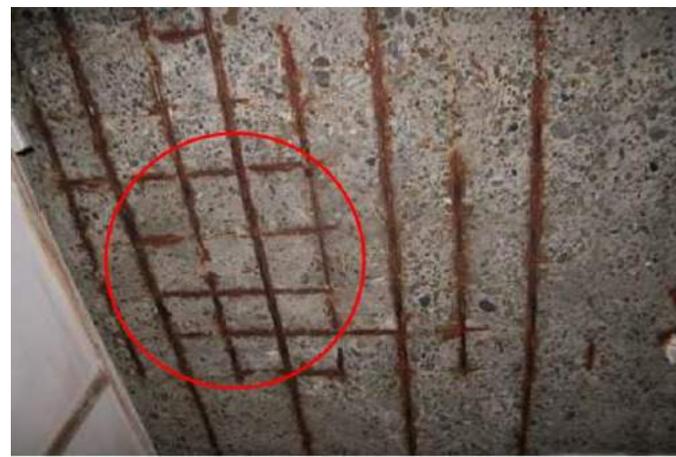
コンクリートの剥落・鉄筋の露出

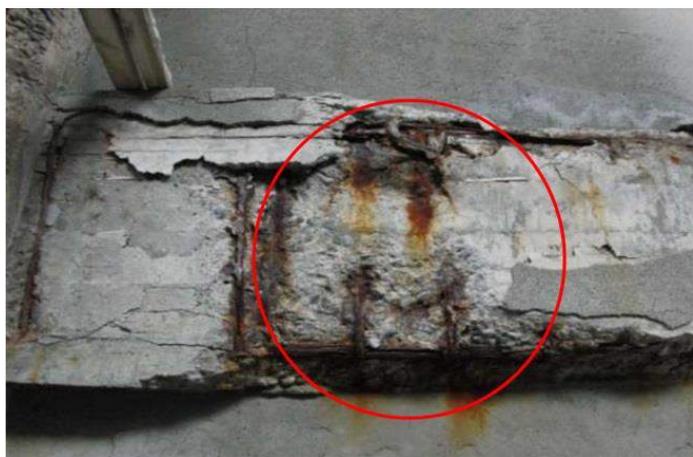
腐食の進行・断面積の減少

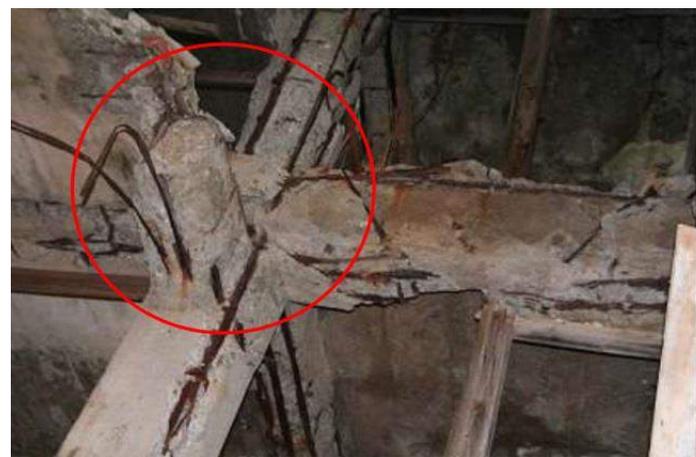
鉄筋の切断・消滅

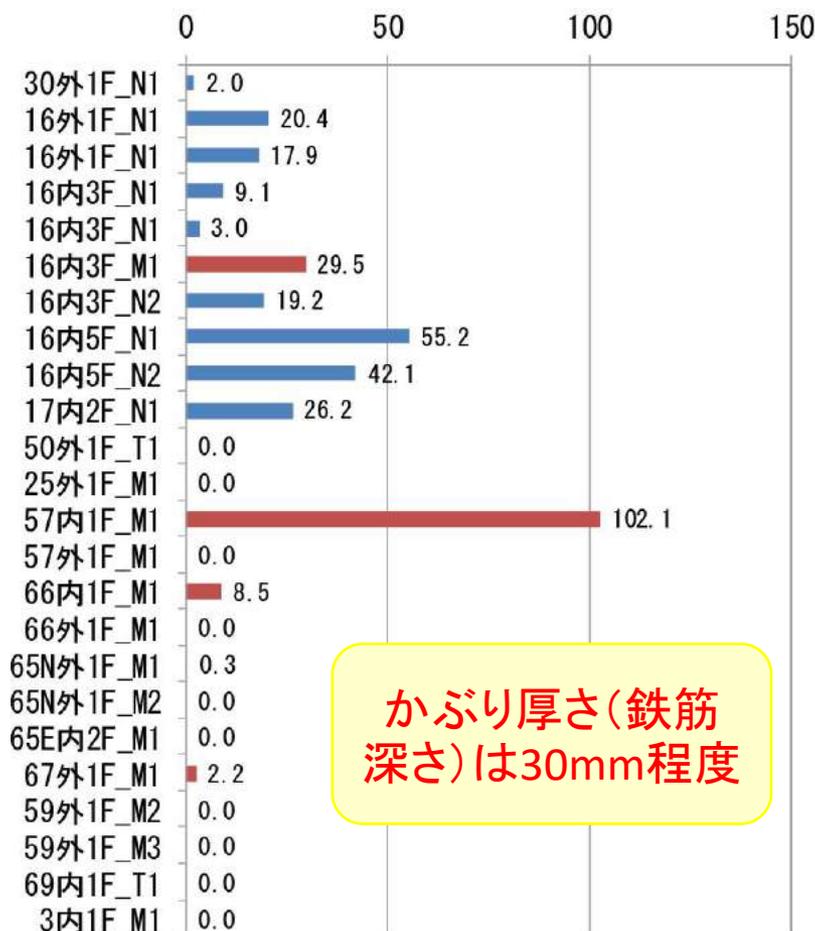
かぶり厚さ(鉄筋  
深さ)は30mm程度

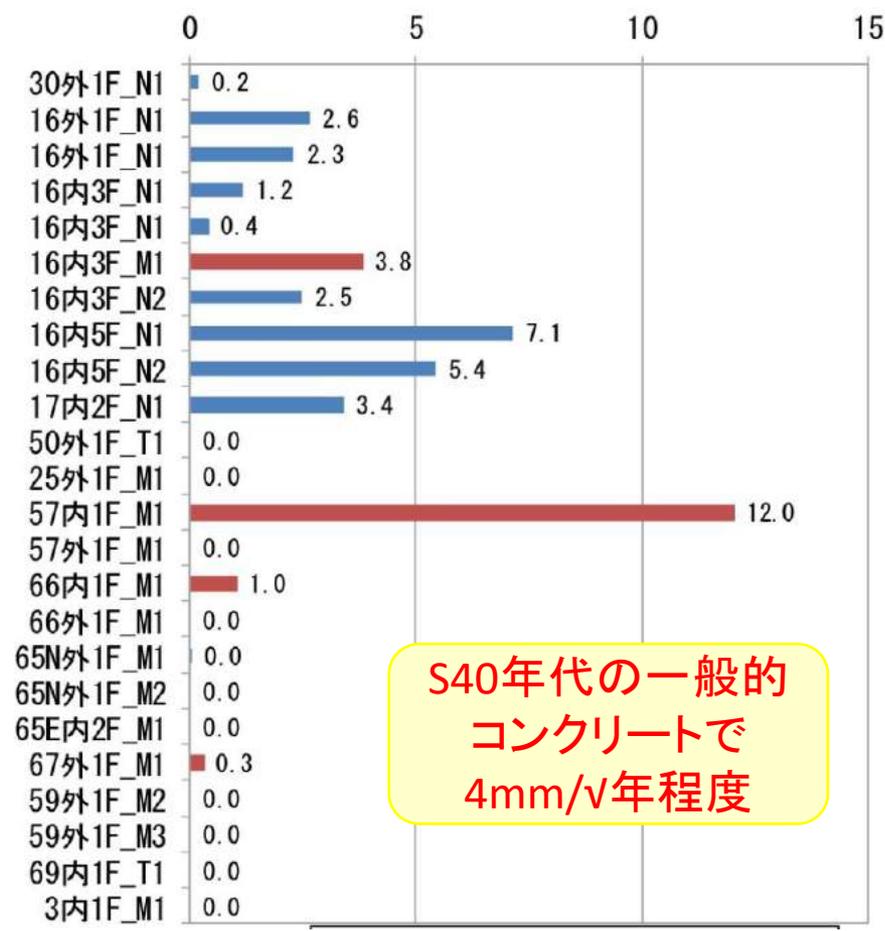
S40年代の一般的  
コンクリートで  
4mm/√年程度

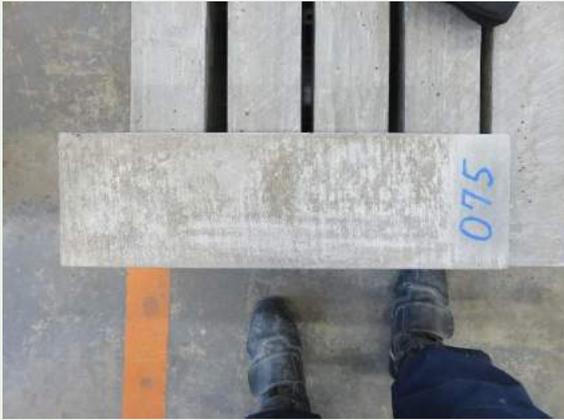
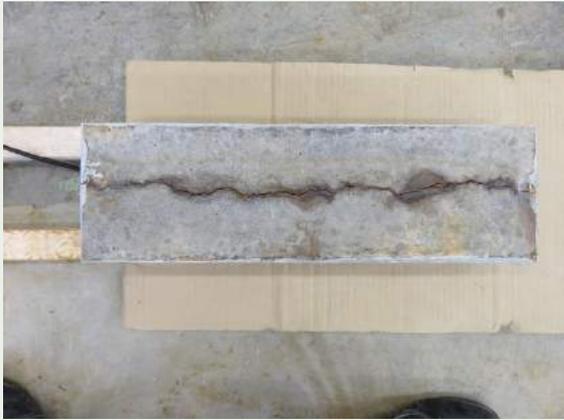
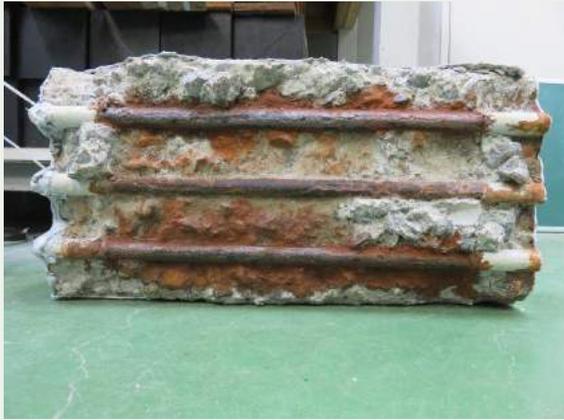
グレードⅠ	グレードⅡ	グレードⅢ
塩分量: $5\text{kg}/\text{m}^3$ 腐食促進なし	塩分量: $5\text{kg}/\text{m}^3 + \alpha$ 腐食ひび割れ発生	塩分量: $5\text{kg}/\text{m}^3 + \alpha$ かぶりコンクリート剥落

すでに劣化が進行した部材の補修・修復方法を検討するため、鉄筋腐食が進行した状態に対しての実験(屋外暴露試験)を実施中。見た目を変えずに、進行を止めることが求められる。

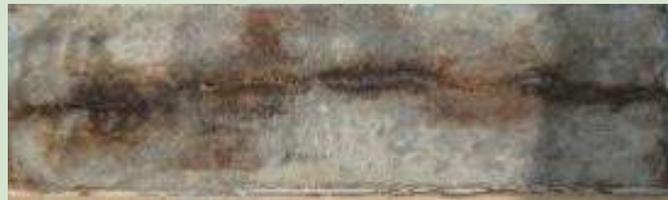
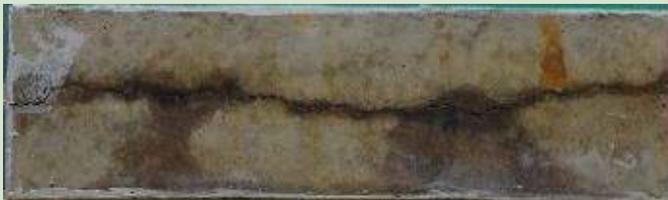
グレードⅡ	補修無し	Ⅱ-1(腐食抑制)補修
補修前
