(添付資料)

安芸高田市 現地調査 10月28日(水) 13時～15時30分

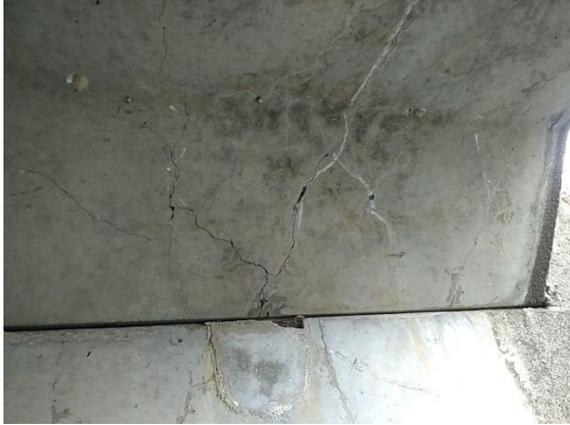
写真-1.4 上床版

ひび割れ

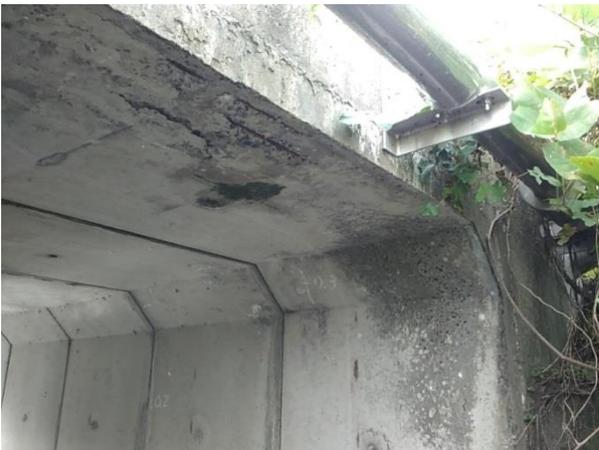
写真 2.3

主鉄筋野腐食膨張によるひび割れ

雨掛かりのある箇所劣化

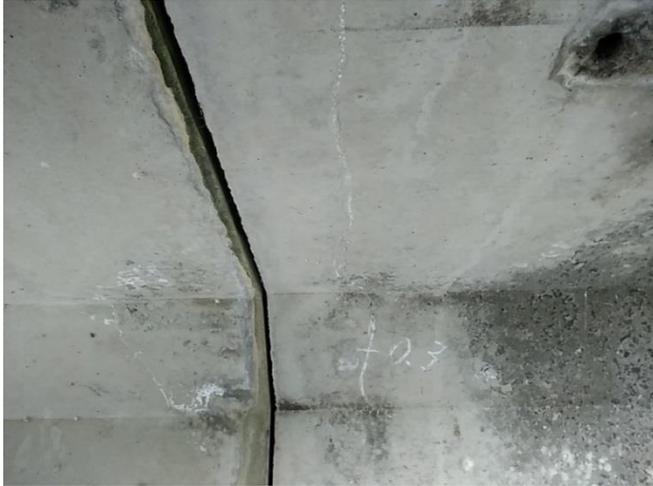
写真 2.4

ボックスカルバートの継目

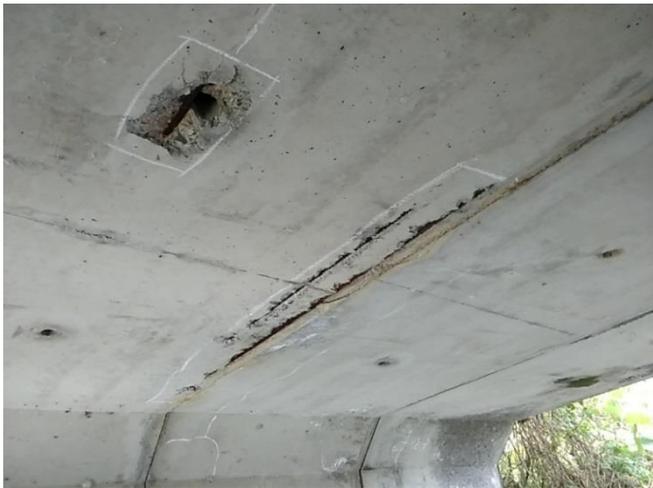
写真 2.5

かぶり厚さの小さい個所で剥落
鉄筋の腐食膨張による

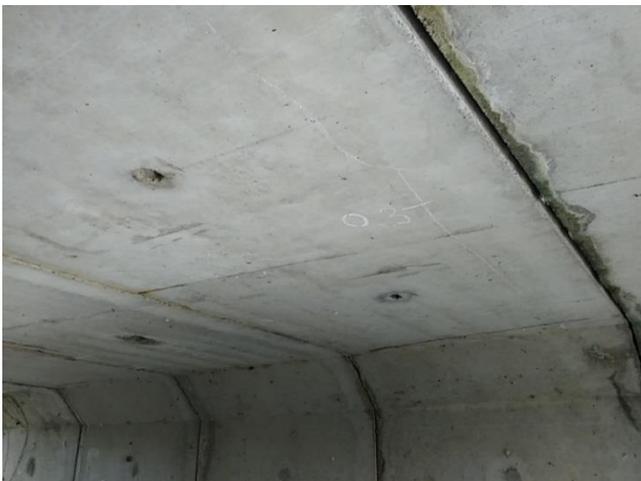
写真-2.6

スペーサの腐食

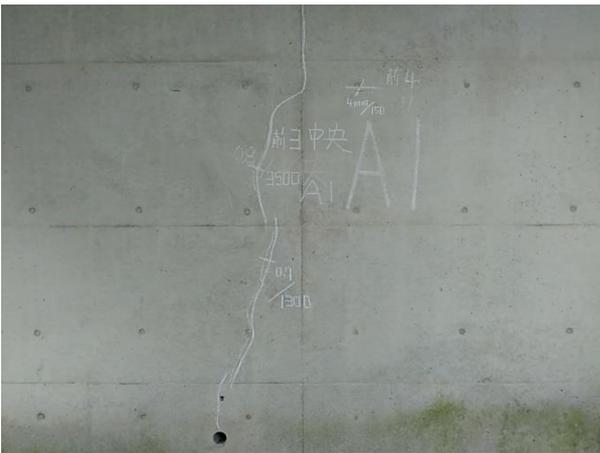
写真-3.1 温度ひび割れ (A1面)

セメントの水和熱による温度ひび割れ
初期ひび割れで劣化が原因ではない。
0.7mmとひび割れ幅が大きい。

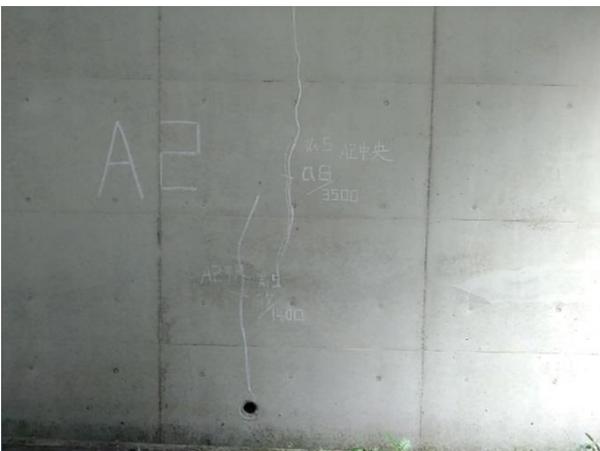
写真-3.3 温度ひび割れ (A2面)

セメントの水和熱による温度ひび割れ
初期ひび割れで劣化が原因ではない。
ひび割れ幅が0.9mmと大きい。

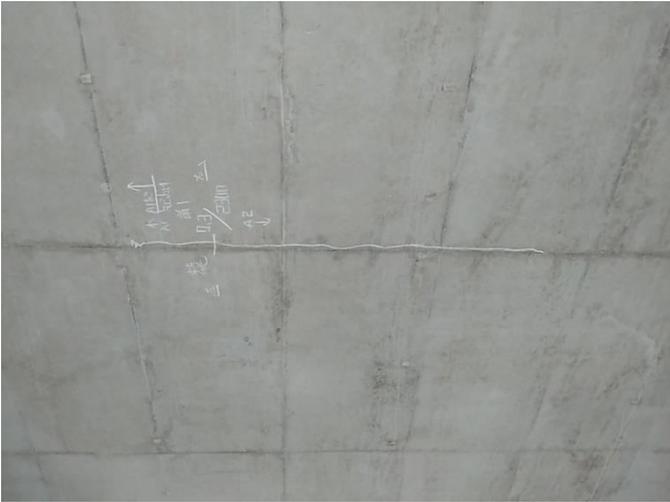
写真-3.4 上床版のひび割れ

温度ひび割れとみられる。

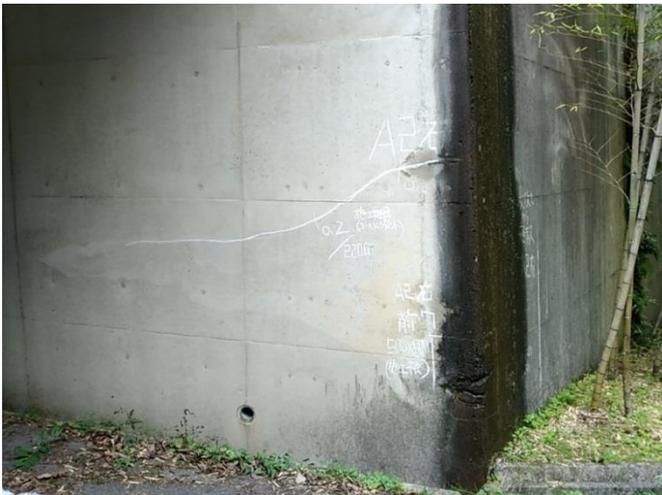
写真-3.5 コールドジョイント

打ち重ね時間間隔が長くなったことによる考えられる。(軽微)

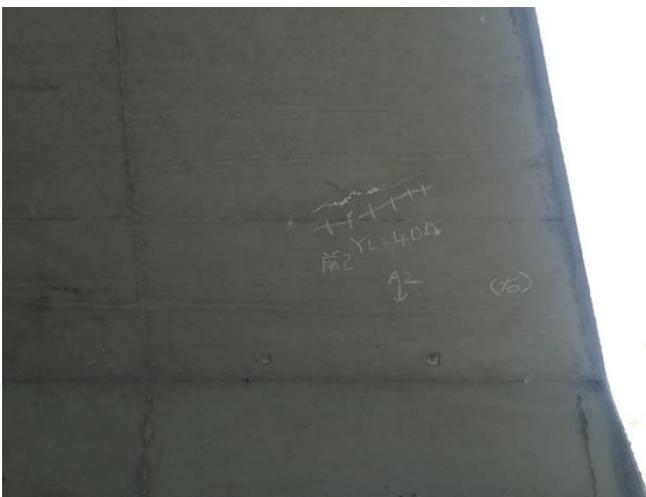
写真-3.6 ひび割れ部のエフロ

ひび割れからの漏水でエフロレンセンスが見られる。(軽微)

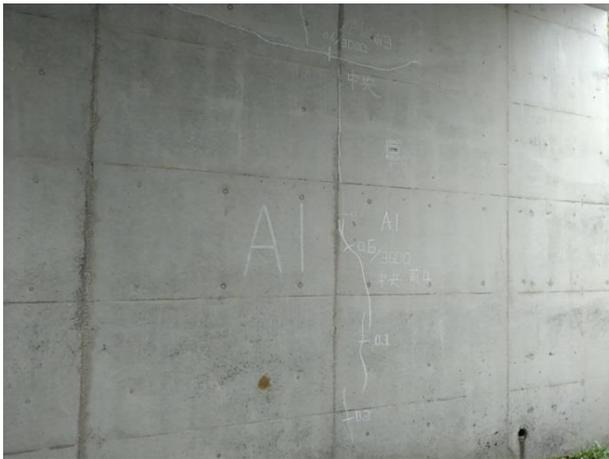
写真 4.2 温度ひび割れ (A 1面)

セメントの水和熱による温度ひび割れ
初期ひび割れで劣化が原因ではない。
0.6mmとひび割れ幅が大きい。

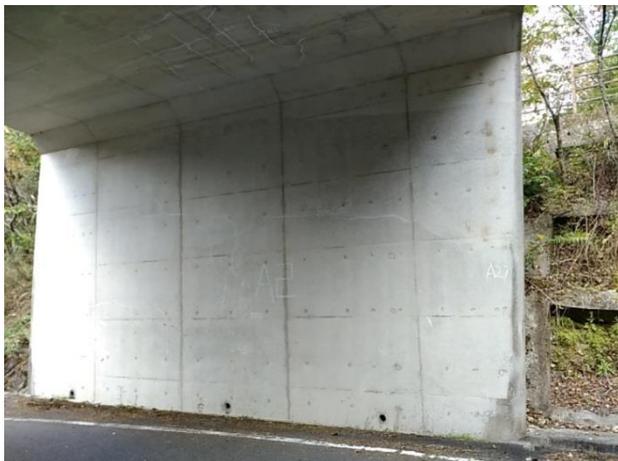
写真-4.3 温度ひび割れ (A 2面)

セメントの水和熱による温度ひび割れ
初期ひび割れで劣化が原因ではない。
0.7mmとひび割れ幅が大きい。

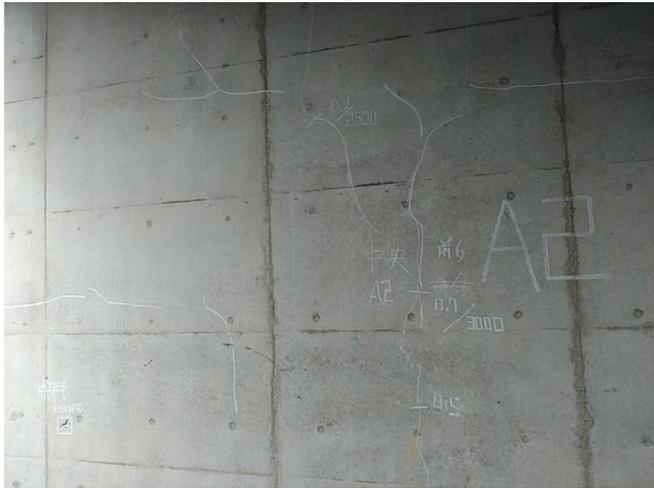
写真-4.4 温度ひび割れ

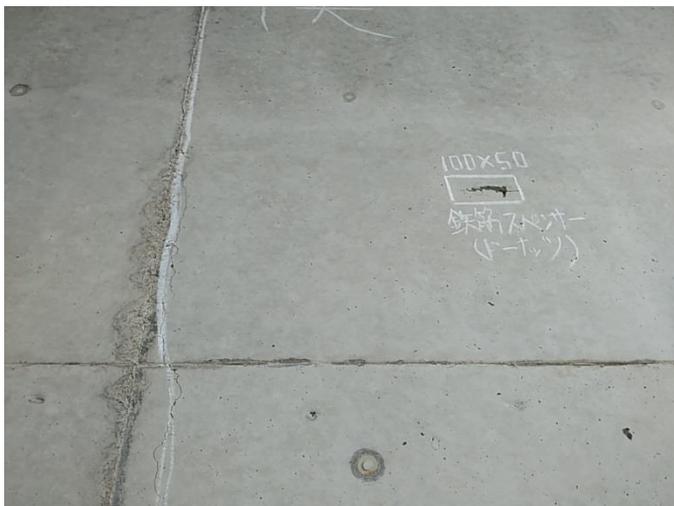
写真 4.6 剥落

スペーサの腐食による

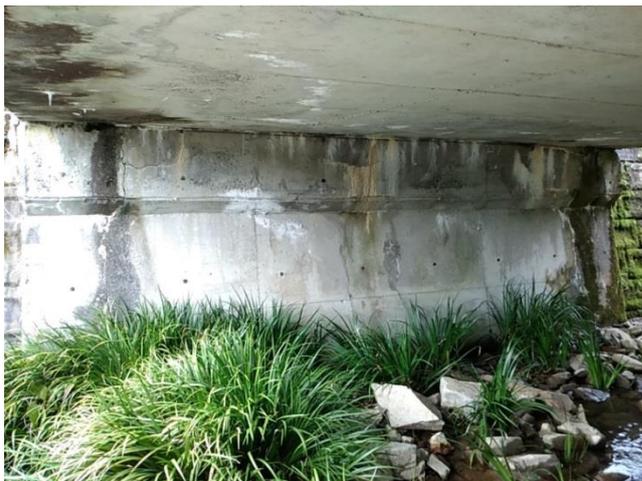
写真-5.2 下部から望む

上床版からの漏水により、
下部工にはエフロが付着

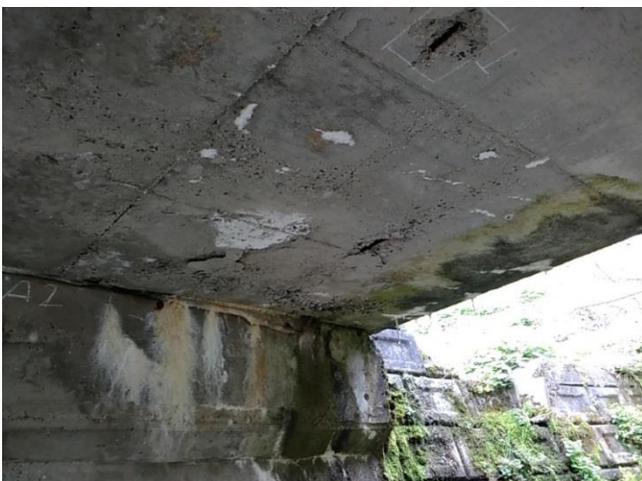
写真 5.3 上床版

上床版からの漏水あり。
エフロレッセンスが見られる。

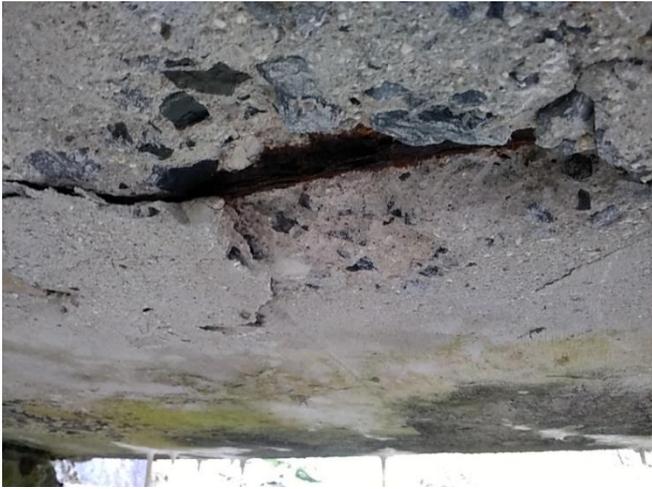
写真 5.4 鉄筋の腐食

腐食膨張による剥落

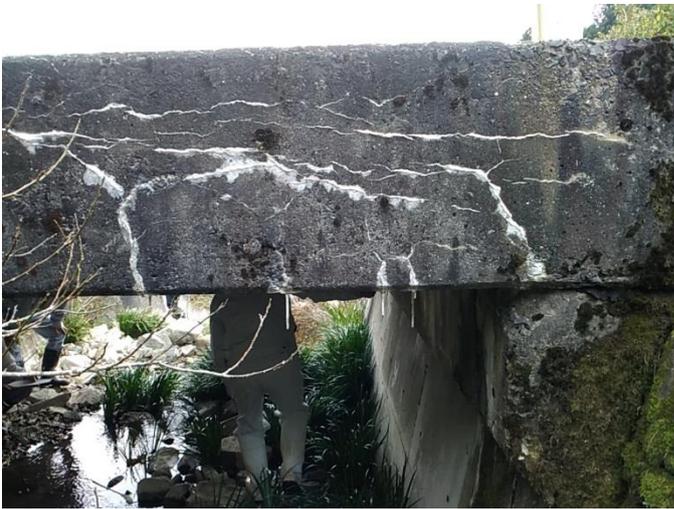
写真-5.5 軸方向のひび割れ

ひび割れ部にエフロレッセンス

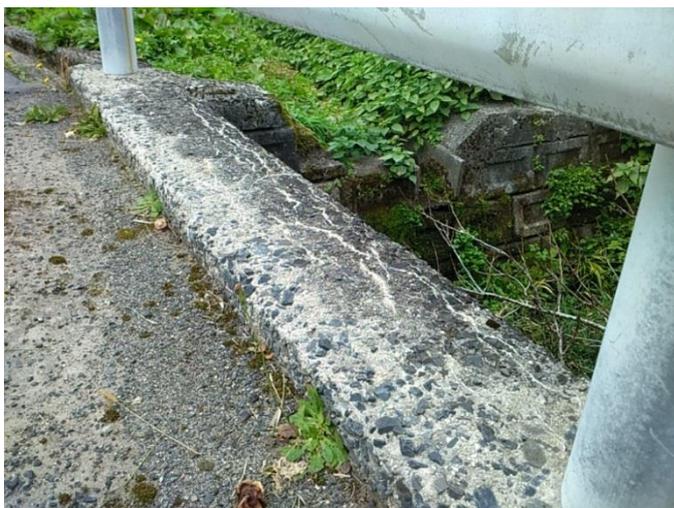
写真 5.6 凍害とみられるひび割れ

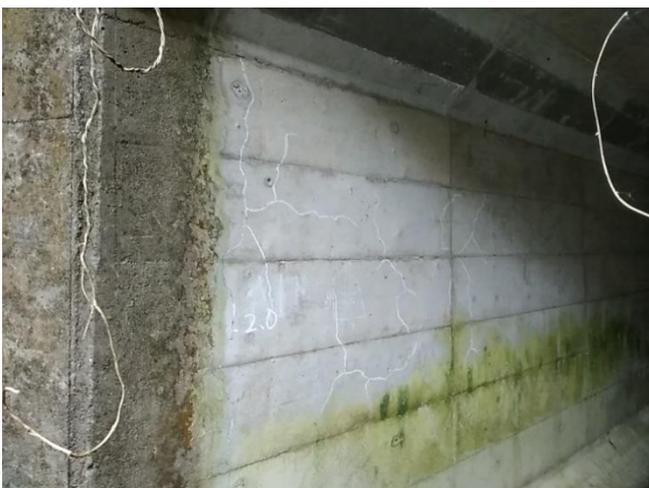
写真-6.2 橋台の側面

ひび割れ幅 2.0mm

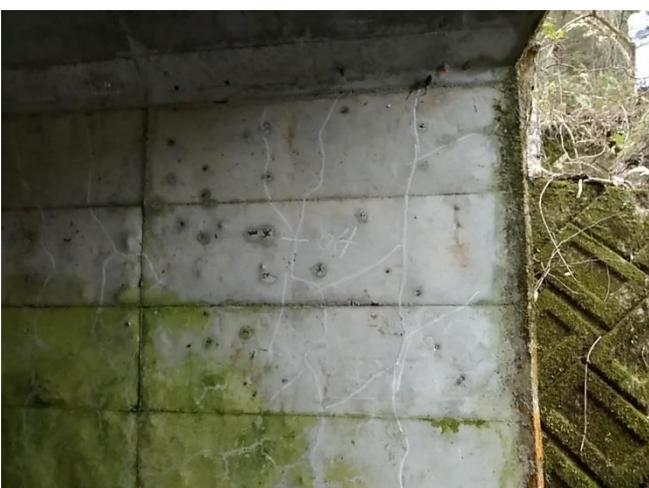
写真-6.3 橋台の側面

鉛直方向のひび割れ

ひび割れ幅 0.4mm

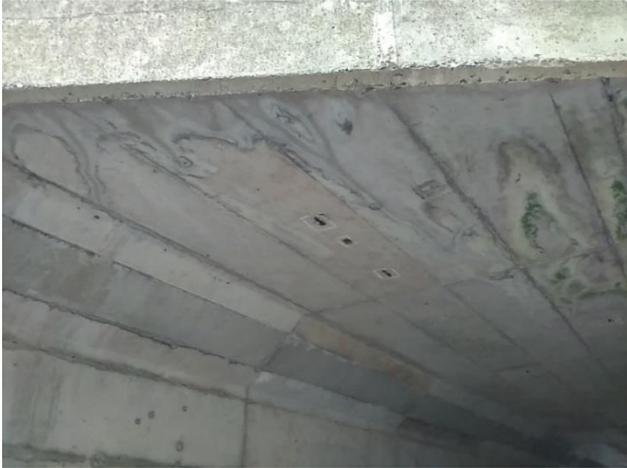
写真-6.4 部分剥落

スペーサの腐食とみられる。

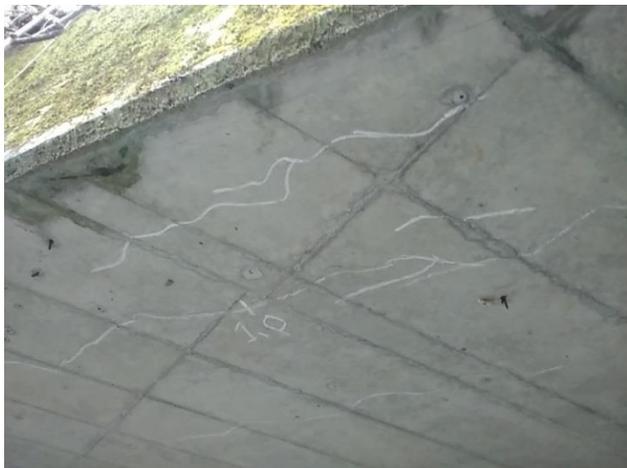
写真-6.5 上床版のひび割れ

ひび割れ幅 1.0mm

乾燥収縮とみられるひび割れ

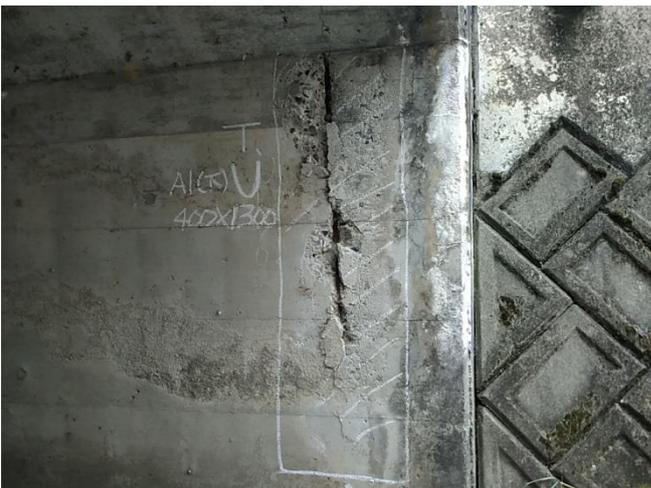
写真 7.2

鉄筋の腐食膨張による剥落

剥離したコンクリートから貝殻？
海砂使用が疑われる。

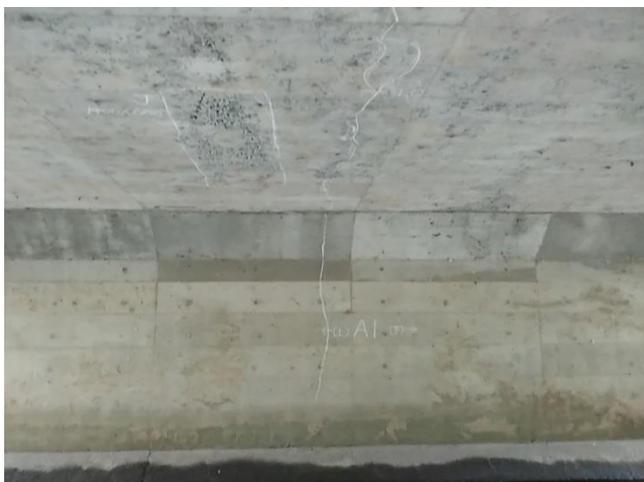
写真-7.3

橋台には鉛直方向のひび割れ
(初期ひび割れとみられる)

上床版につながっている。

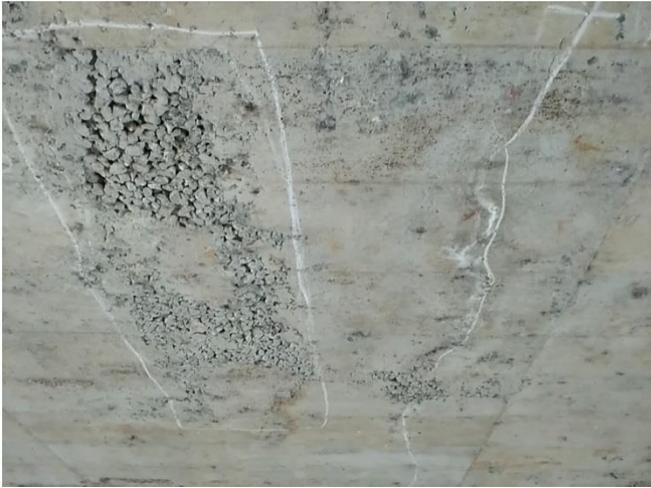
写真-7.4 豆板

初期欠陥の豆板
材料分離が原因

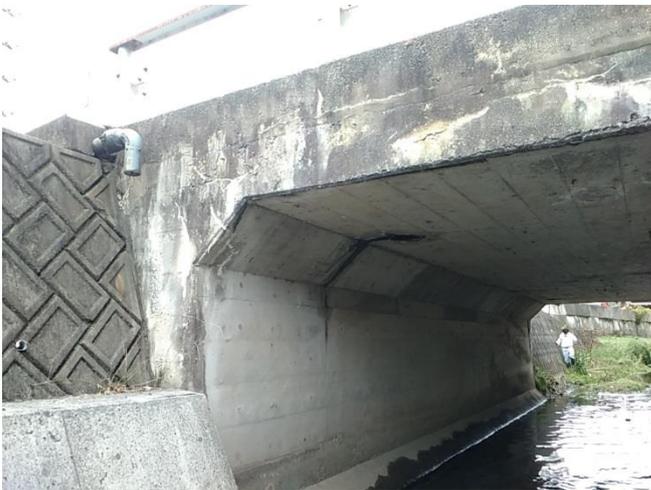
写真-7.5

上床版の側面にひび割れ
ひび割れからの漏水
エフロレッセンス

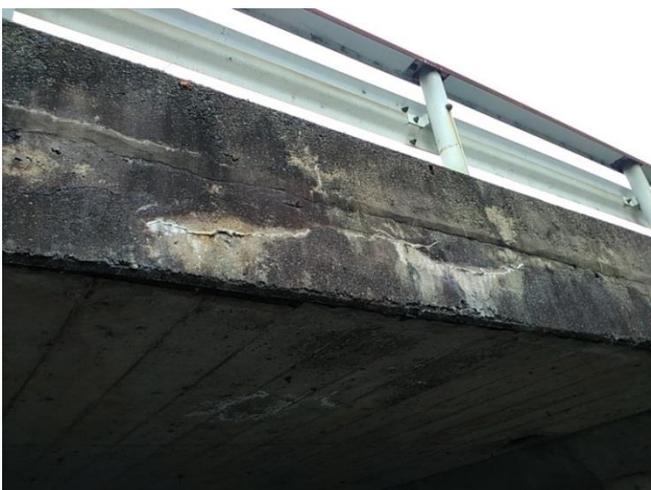
写真-7.6 上床版の側面

ひび割れからの漏水
エフロレッセンス
