4.2 塩害・中性化補修後の効果確認と追跡調査

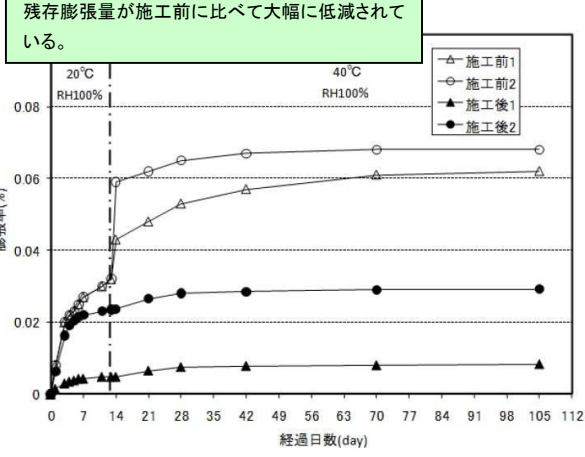
</div> </div> <p style="text-align: center;">【浸透確認(呈色反応)試験状況】</p>
<div style="display: flex; justify-content: space-around;"> <div style="text-align: center;"> <p>残存膨張量が施工前に比べて大幅に低減されている。</p>

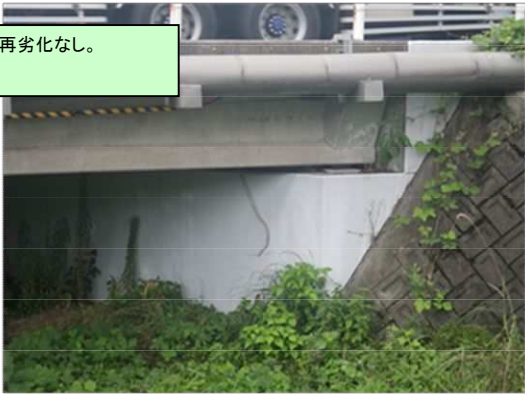
<p>【施工後3年経過時の状況(2017年)】</p> </div> </div> <div style="text-align: center; margin: 10px 0;"> <p>施工後2年経過時において再劣化なし。 経過観察を継続中。</p> </div>
