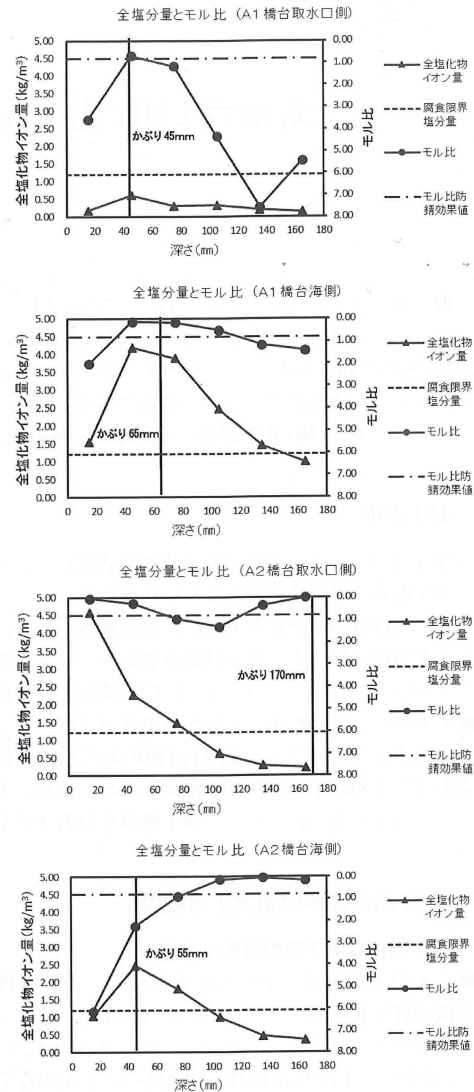
図-7 全塩化物イオン量とモル比の分布

また、亜硝酸リチウム濃度と可溶性塩化物イオン濃度のモル比( $\text{NO}_2^-/\text{Cl}^-$ )と、全塩化物イオン濃度の削孔深さによる分布を図-7に示す。図中の上側の一点鎖線はモル比0.8を示す線であり、下側の破線は腐食発生限界濃度 $1.2\text{ kg/m}^3$ を示す線である。全塩化物イオン濃度が腐食発生限界濃度を超過し、かつモル比が0.8を下回る(一点鎖線上側)2つの条件を満たす場合は、鉄筋腐食が進行する環境にあると言える。

今回の調査の結果、施工後の橋台4面×6層の計24点の試料のうち、19点が非腐食環境と確認された。特に鉄筋付近で腐食限界塩分量を超過していたA2橋台海側では、亜硝酸リチウムが内部の鉄筋位置まで浸透して、効果的に防錆効果が得られていると考える。

一方で、A1橋台海側とA2橋台取水口側の計5試料が未だ腐食環境にあった。今回の施工では、取水管橋台各面の塩化物イオン濃度の最大値に対して、モル比1となるように亜硝酸リチウムを注入したが、施工後の測定結果では、測定量が設計注入量を下回る結果となった。原因として、亜硝酸イオンの注入後にセメント水和物と固定化したと推測している。なおフレッシュコンクリートに添加した試験事例では、材齢91日で初期値から60%まで亜硝酸イオンが減少した報告がされている<sup>3)</sup>。

また、当該構造物はひび割れが全面に分布し、最大ひび割れ幅が $2.5\text{ mm}$ と大きく、コア抜き調査の結果から、構造物内部にも同様にひび割れが分布しているものと考えている。そのため、クラック注入工にて対策は行ったものの、亜硝酸イオンの内部ひび割れへの滞留や外部ひび割れを通じた流出が起こっていたと推測される。

今回の施工を通して、今後本工法を施工するにあたり、クラック注入を入念に行うことや、工期内でコンクリート中の亜硝酸イオン濃度を測定し、浸透量をモル比管理することが有効であると判断される。モル比管理の際は、固定化や流出の対策として、注入量をモル比1よりも多く設定する等の工夫が必要である。
