## 火力発電所取水管橋台の塩害対策工の施工

**概要** 新潟火力発電所取水管橋台は、経年による設備の劣化が進行している状態であることから、機能維持のための補修工事が必要となった。劣化原因が塩害と推測されたが、施工に際して詳細な検討を行ったところ、隣接する民家等により騒音や作業範囲に制約を受けることから、亜硝酸リチウム圧入工法を採用した。亜硝酸リチウム圧入工法はコンクリートを削孔し、亜硝酸リチウムを加圧注入してコンクリート内の鉄筋周辺に浸透させる工法であり、塩害と中性化の抑止効果が期待できる。本稿では、当該工事における工法選定や施工概要、施工後の追跡調査について報告する。

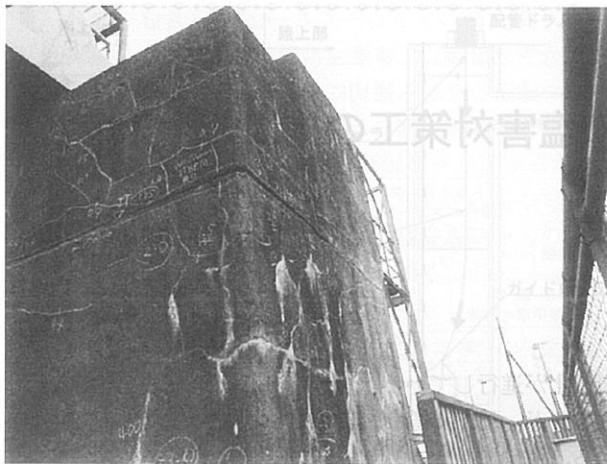
写真-2 取水橋台劣化状態

取水管橋台の劣化状況を写真-2に示す。以前から社内の設備点検において、取水管橋台の劣化が著しいことを確認しており、エフロレッセンスを伴うひび割れ、欠損、鉄筋露出等多岐にわたる劣化を確認していた。そのため、劣化状態の把握と原因究明を目的として、調査を実施した。

また、コンクリート表面のひび割れ状況や、採取したコアの骨材周辺の反応リムより、コンクリートひび割れはASRが主要因であることも考えられたが、建設後50年以上経過していることや、並行して同時期に建設された同発電所の他設備の促進膨張試験結果から、反応は収束していると判断した。

一方、鉄筋の腐食状況としては腐食グレードⅢ～Ⅳ(加速期～劣化期)に該当しており、橋台建設時から現在までの腐食量と現状の塩化物イオン濃度から腐食進行速度を求めると、今後対策をせずに腐食が進行した場合、数年で構造的な欠陥につながる可能性が判明した。加えて塩化物イオン濃度の測定結果では、鋼材腐食発生限界濃度1.2 kg/m<sup>3</sup>(安全側に考慮した値)を超過している個所を確認しており、取水橋台では支配的な構造物劣化要因が、塩害による鉄筋腐食であると判断し、対策を立案することとした。

調査結果および家屋との近接状況をふまえ、表-1のとおり工法の比較検討を行った。断面修復工法によりコンクリートの一部を取壊し、鉄筋を取替えることが最も安価で作業期間も短い、騒音や振動が発生すること、さらにA1橋台の民家側では、小型のピックハンマーであってもはつり作業に十分な空間の確保が困難であり、採用不可と判断した。

を要求性能として、本工事では亜硝酸リチウム工法を採用した。

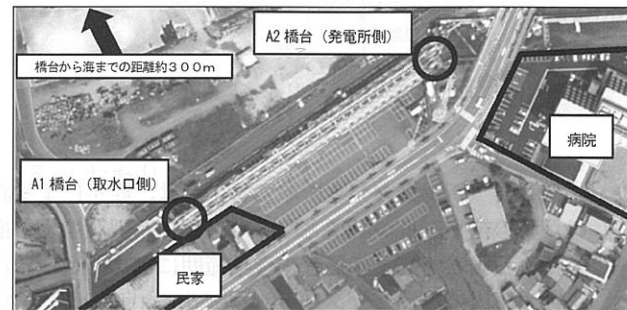
写真-3 施工箇所周辺状況図

A2橋台から病院までの距離は約50 m、A1橋台に至っては最も近い民家まではわずか2 mであり、工事に伴う騒音・振動の影響が懸念された。施工箇所周辺状況を写真-3、4に示す。

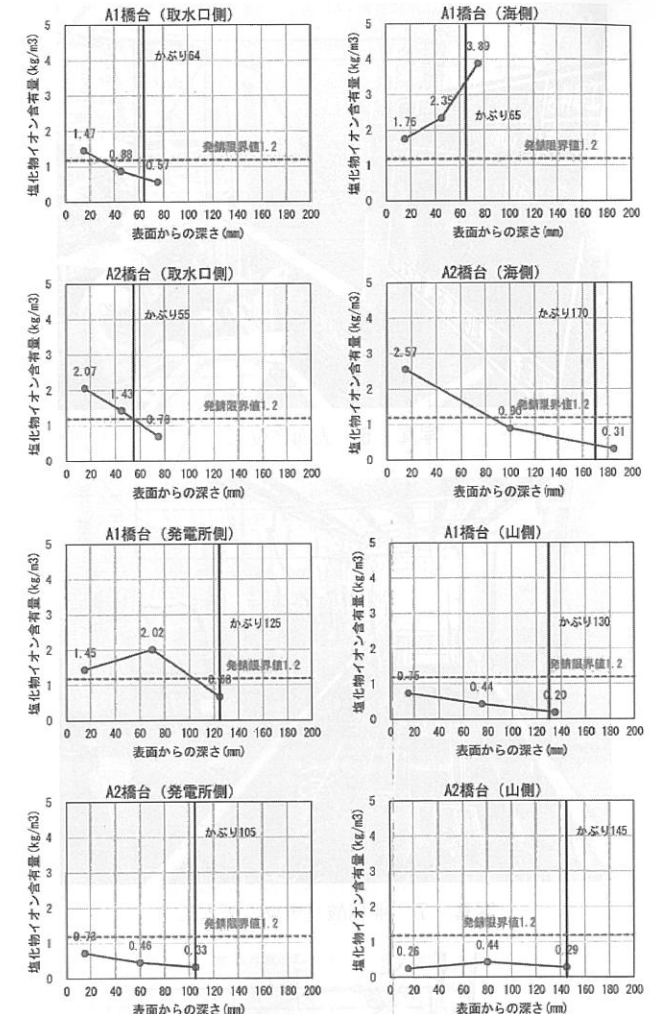
図-5 塩化物イオン測定結果

本工法では注入量を算定するため現存の塩化物イオン濃度を詳細に調査する必要があることから、注入に先立ち橋台各面の塩化物イオン濃度の測定を行った。結果を図-5に示す。

注入量は、測定したコンクリート中の塩化物イオンと亜硝酸イオンのモル比(NO<sup>2-</sup>/Cl<sup>-</sup>)が1となるように技術資料<sup>2)</sup>に基づき決定した。モル比1とは物質質量で1対1であることを指し、図-2、3に示す通り、鉄の腐食に寄与するCl<sup>-</sup>の量に、不動態被膜再生に寄与するNO<sup>2-</sup>の量が対応する比となっている。なお、過去の研究では、十分な防錆効果が得られるモル比として0.8以上と報告されている<sup>3)</sup>。

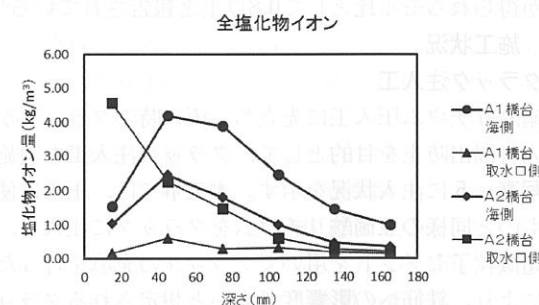
図-6 全塩化物イオン量の分布

図-6に全塩化物イオン濃度の削孔深さによる分布を示す。調査を実施した4面のうち、3面から採取した試料では、表層(0-30mm)よりも中層(30-90mm)の全塩化物イオン濃度が高い結果が得られた。これは、中性化の影響により内部濃縮が起こり、塩化物イオンが中層に移動したこ

とが1つの要因とも考えられるが、今回施工した表面含浸工で塗布した亜硝酸リチウムが、施工後、塩化物イオンの浸透を抑制したものと考えられる。

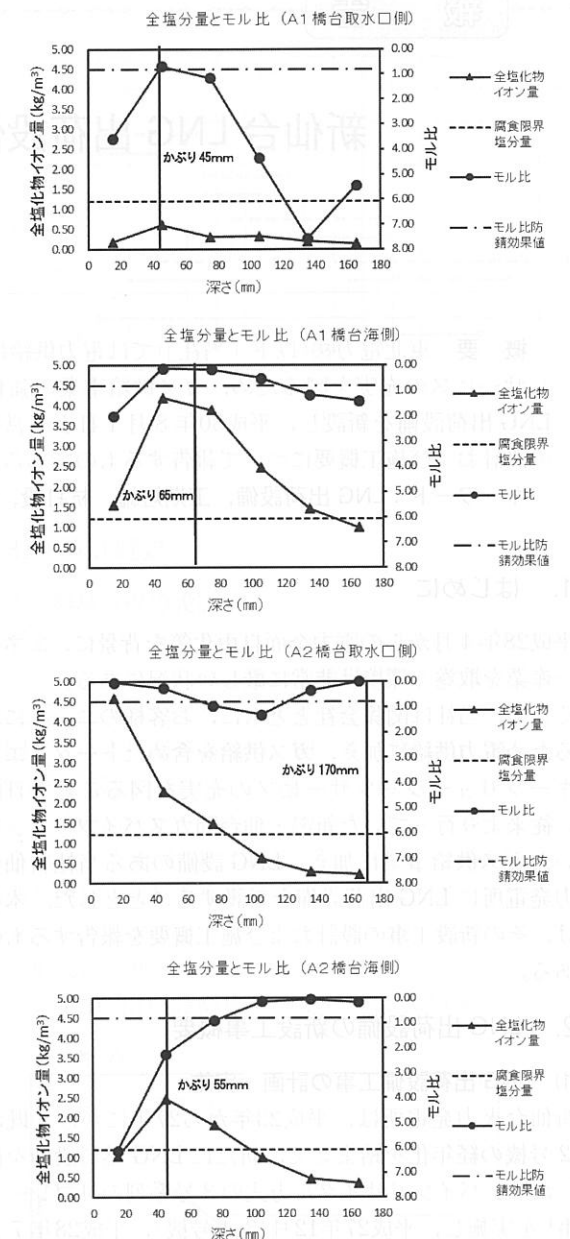
図-7 全塩化物イオン量とモル比の分布

また、亜硝酸リチウム濃度と可溶性塩化物イオン濃度のモル比(NO<sub>2</sub><sup>-</sup>/Cl<sup>-</sup>)と、全塩化物イオン濃度の削孔深さによる分布を図-7に示す。図中の上側の一点鎖線はモル比0.8を示す線であり、下側の破線は腐食発生限界濃度1.2kg/m³を示す線である。全塩化物イオン濃度が腐食発生限界濃度を超過し、かつモル比が0.8を下回る(一点鎖線上側)2つの条件を満たす場合は、鉄筋腐食が進行する環境にあると言える。

今回の調査の結果、施工後の橋台4面×6層の計24点の試料のうち、19点が非腐食環境と確認された。特に鉄筋付近で腐食限界塩分量を超過していたA2橋台海側では、亜硝酸リチウムが内部の鉄筋位置まで浸透して、効果的に防錆効果が得られていると考える。

一方で、A1橋台海側とA2橋台取水口側の計5試料が未だ腐食環境にあった。今回の施工では、取水管橋台各面の塩化物イオン濃度の最大値に対して、モル比1となるように亜硝酸リチウムを注入したが、施工後の測定結果では、測定量が設計注入量を下回る結果となった。原因として、亜硝酸イオンの注入後にセメント水和物と固定化したと推測している。なおフレッシュコンクリートに添加した試験事例では、材齢91日で初期値から60%まで亜硝酸イオンが減少した報告がされている<sup>3)</sup>。

また、当該構造物はひび割れが全面に分布し、最大ひび割れ幅が2.5mmと大きく、コア抜き調査の結果から、構造物内部にも同様にひび割れが分布しているものと考えている。そのため、クラック注入工にて対策は行ったものの、亜硝酸イオンの内部ひび割れへの滞留や外部ひび割れを通じた流出が起こっていたと推測される。

今回の施工を通して、今後本工法を施工するにあたり、クラック注入を入念に行うことや、工期内でコンクリート中の亜硝酸イオン濃度を測定し、浸透量をモル比管理することが有効であると判断される。モル比管理の際は、固定化や流出の対策として、注入量をモル比1よりも多く設定する等の工夫が必要である。

また、今回施工した橋台において、亜硝酸イオンが内部クラックで滞留した可能性がある。今回施工から約2年後に調査を行ったが、滞留した亜硝酸イオンが今後数年かけて内部で拡散していくことが考えられる。そのため、亜硝酸イオン濃度の定期的な調査を行う予定としている。
