歴史的建築物の 保存・修復

～ 鉄筋コンクリート造の現状と課題 ～

芝浦工業大学 建築学部
濱崎 仁

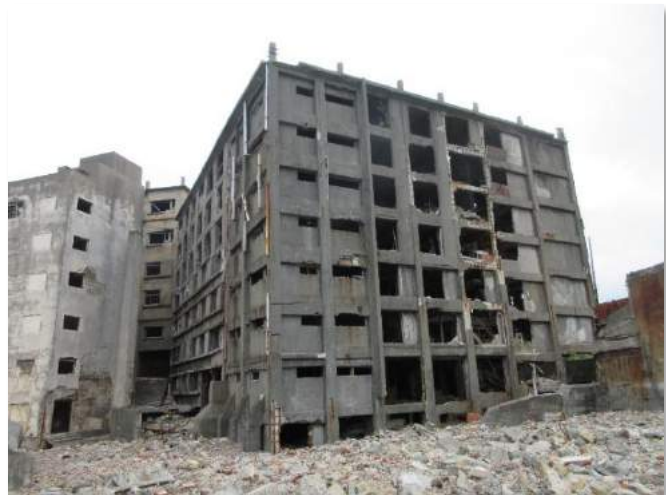
30号棟外観(2018年)

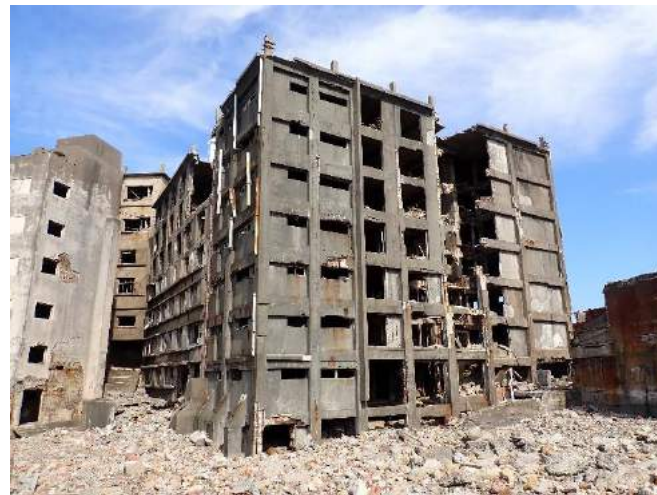
30号棟外観(2021年)

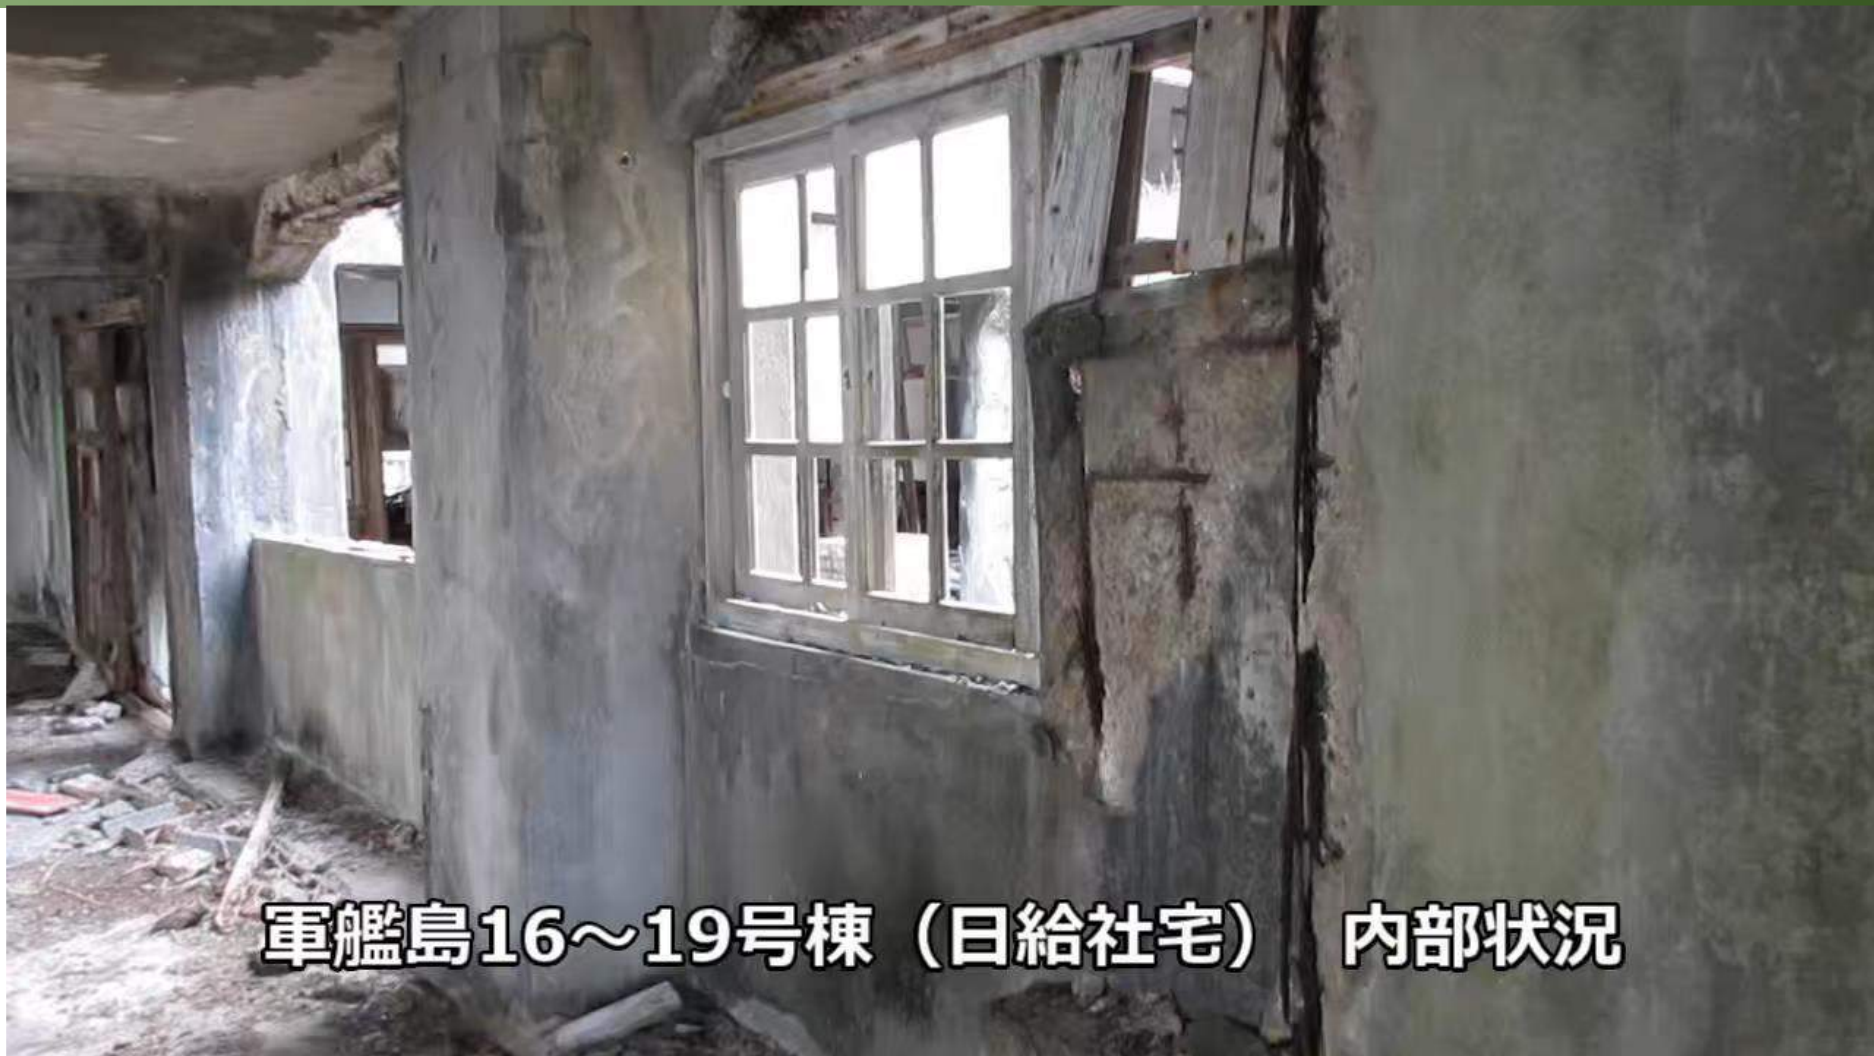
軍艦島16~19号棟 (日給社宅) 内部状況

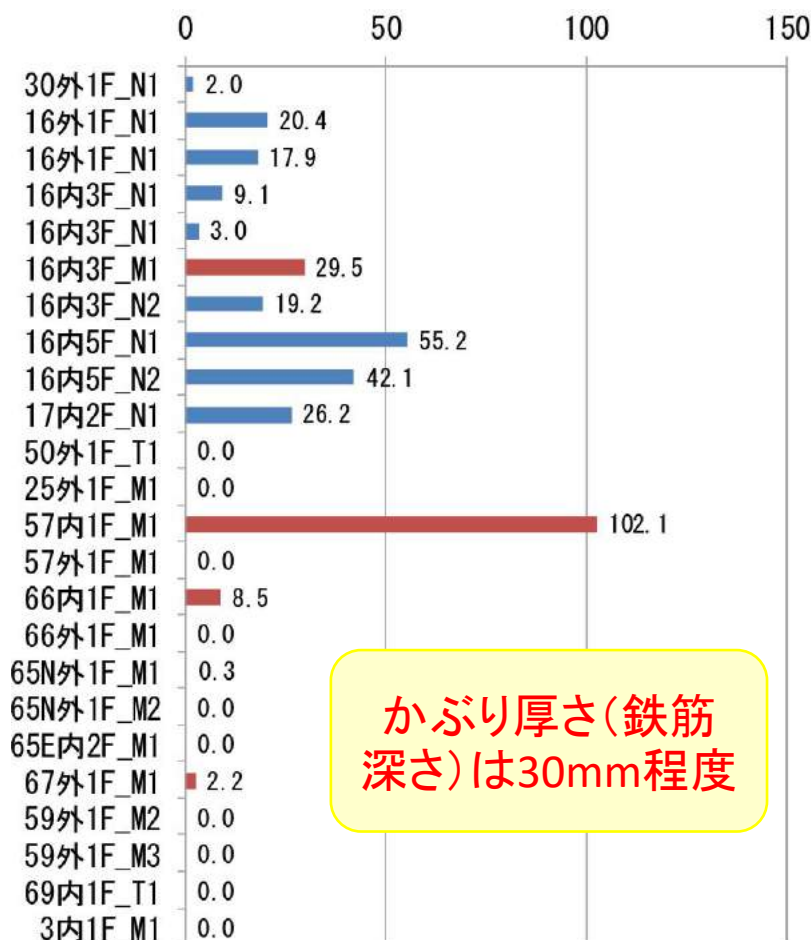
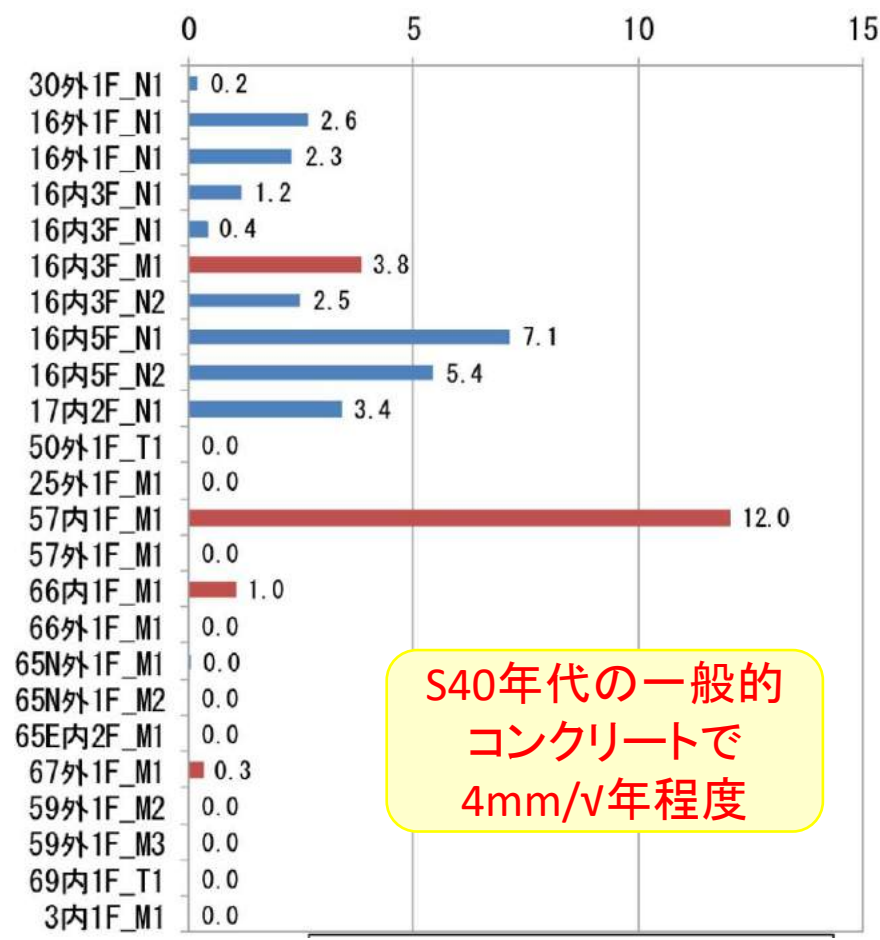
中性化深さの調査結果

かぶり厚さ(鉄筋
深さ)は30mm程度

S40年代の一般的
コンクリートで
4mm/v年程度

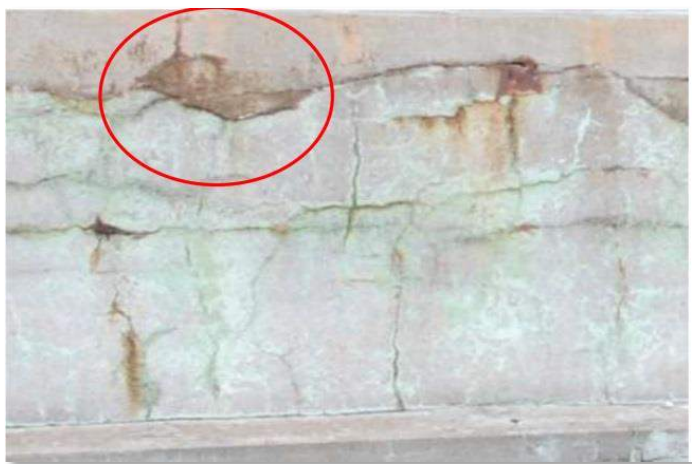
ひび割れの発生・さび汁

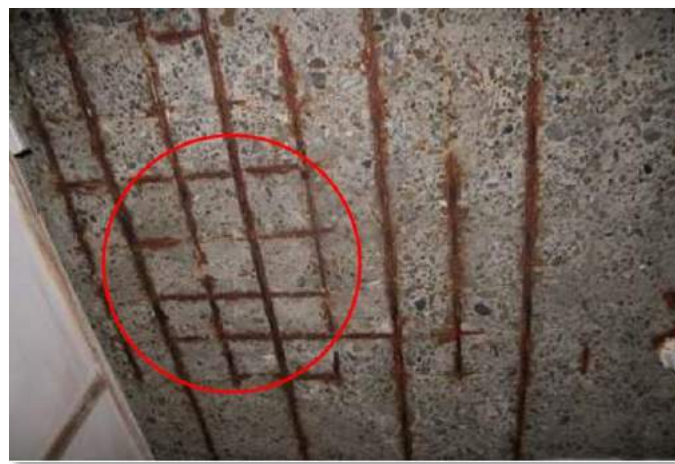
コンクリートの剥落・鉄筋の露出

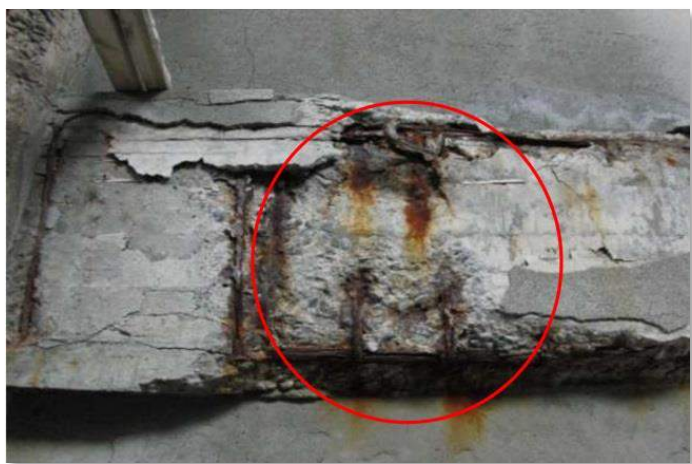
腐食の進行・断面積の減少

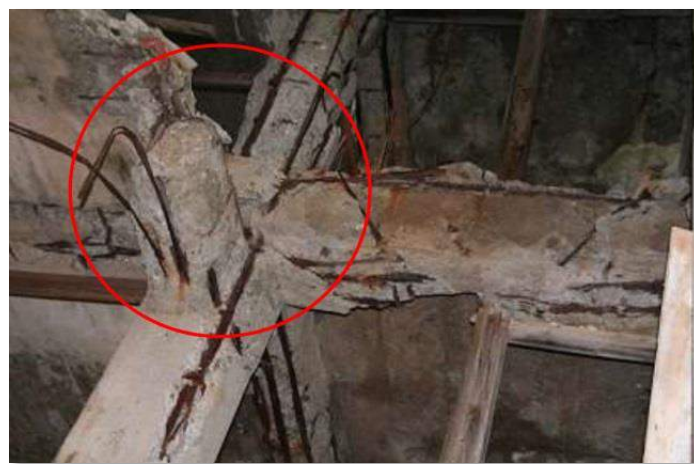
鉄筋の切断・消滅

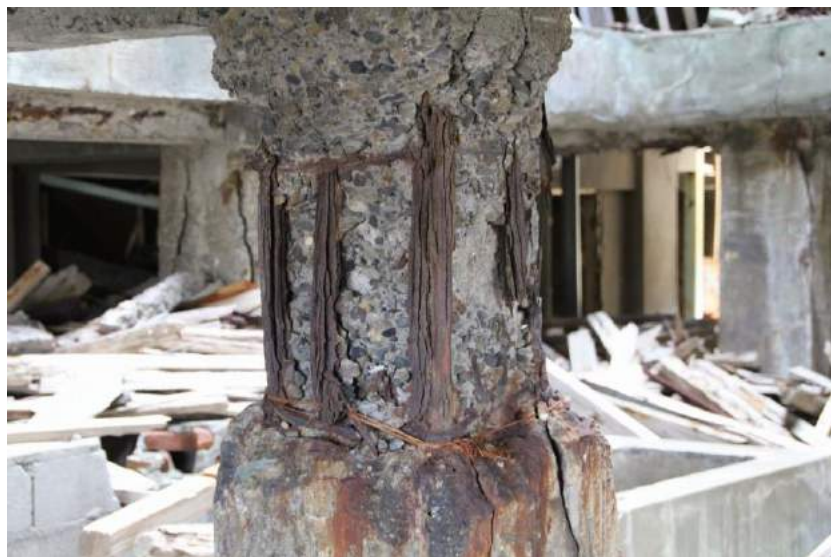
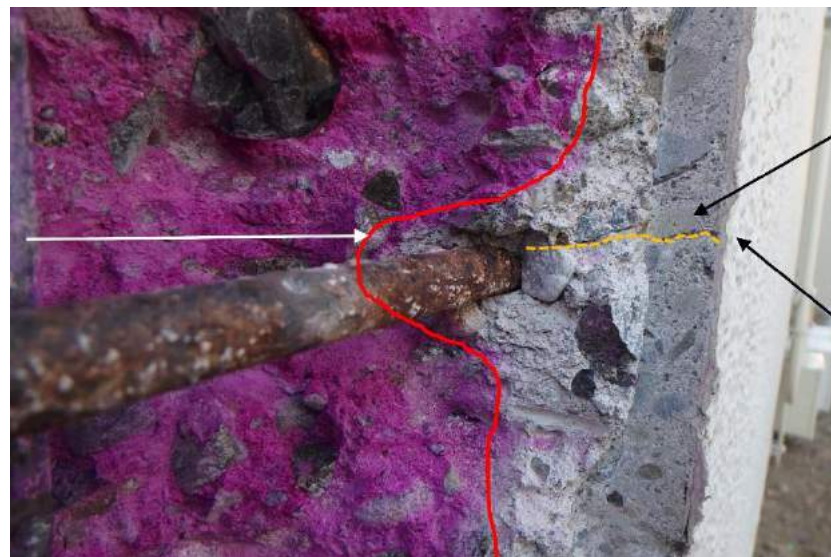
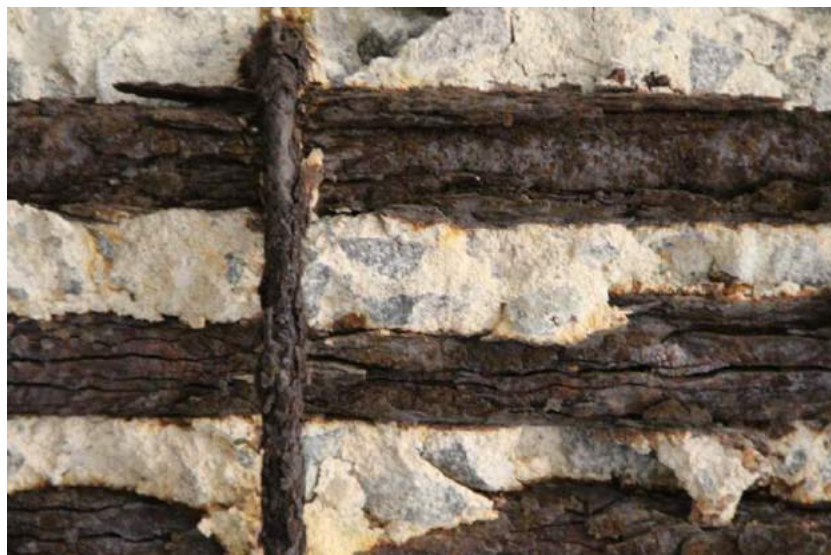
軍艦島での鉄筋腐食の特徴

左上：軍艦島30号棟内部
左下：軍艦島16号棟内部
右上：某集合住宅外壁

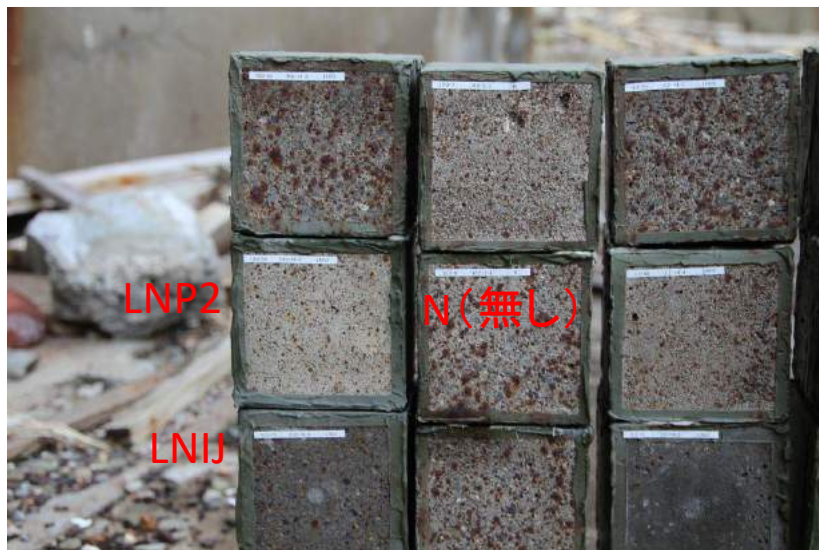
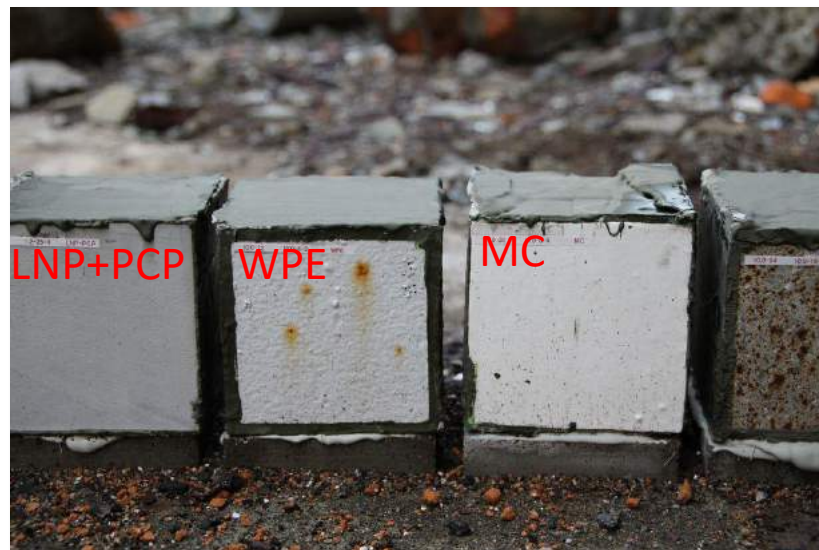
69
号棟
屋外

試験体の状況の例 (約6年経過)
