歴史的建築物の 保存・修復

～ 鉄筋コンクリート造の現状と課題 ～

芝浦工業大学 建築学部
濱崎 仁

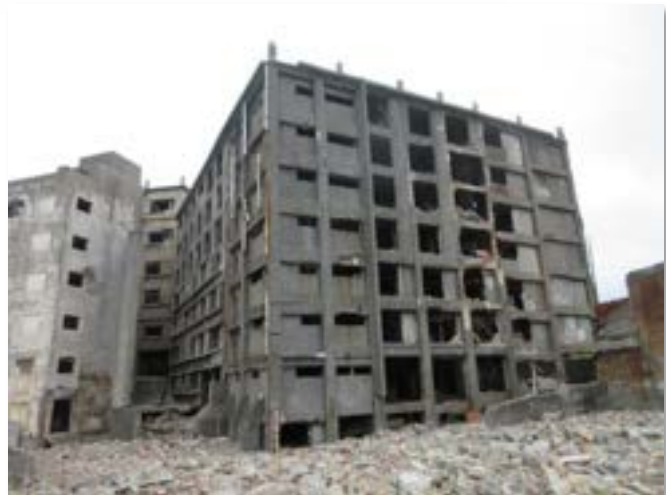
30号棟外観(2018年)

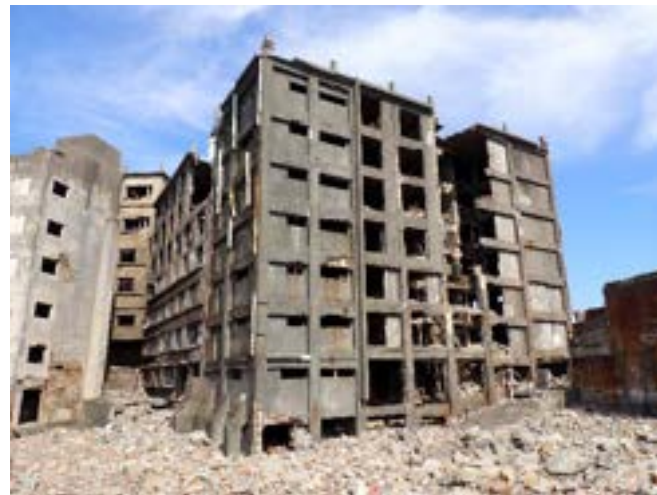
30号棟外観(2021年)

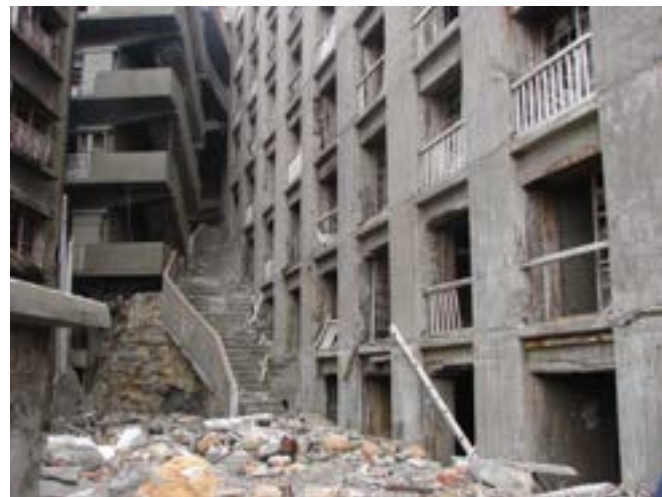
地獄段(現在)

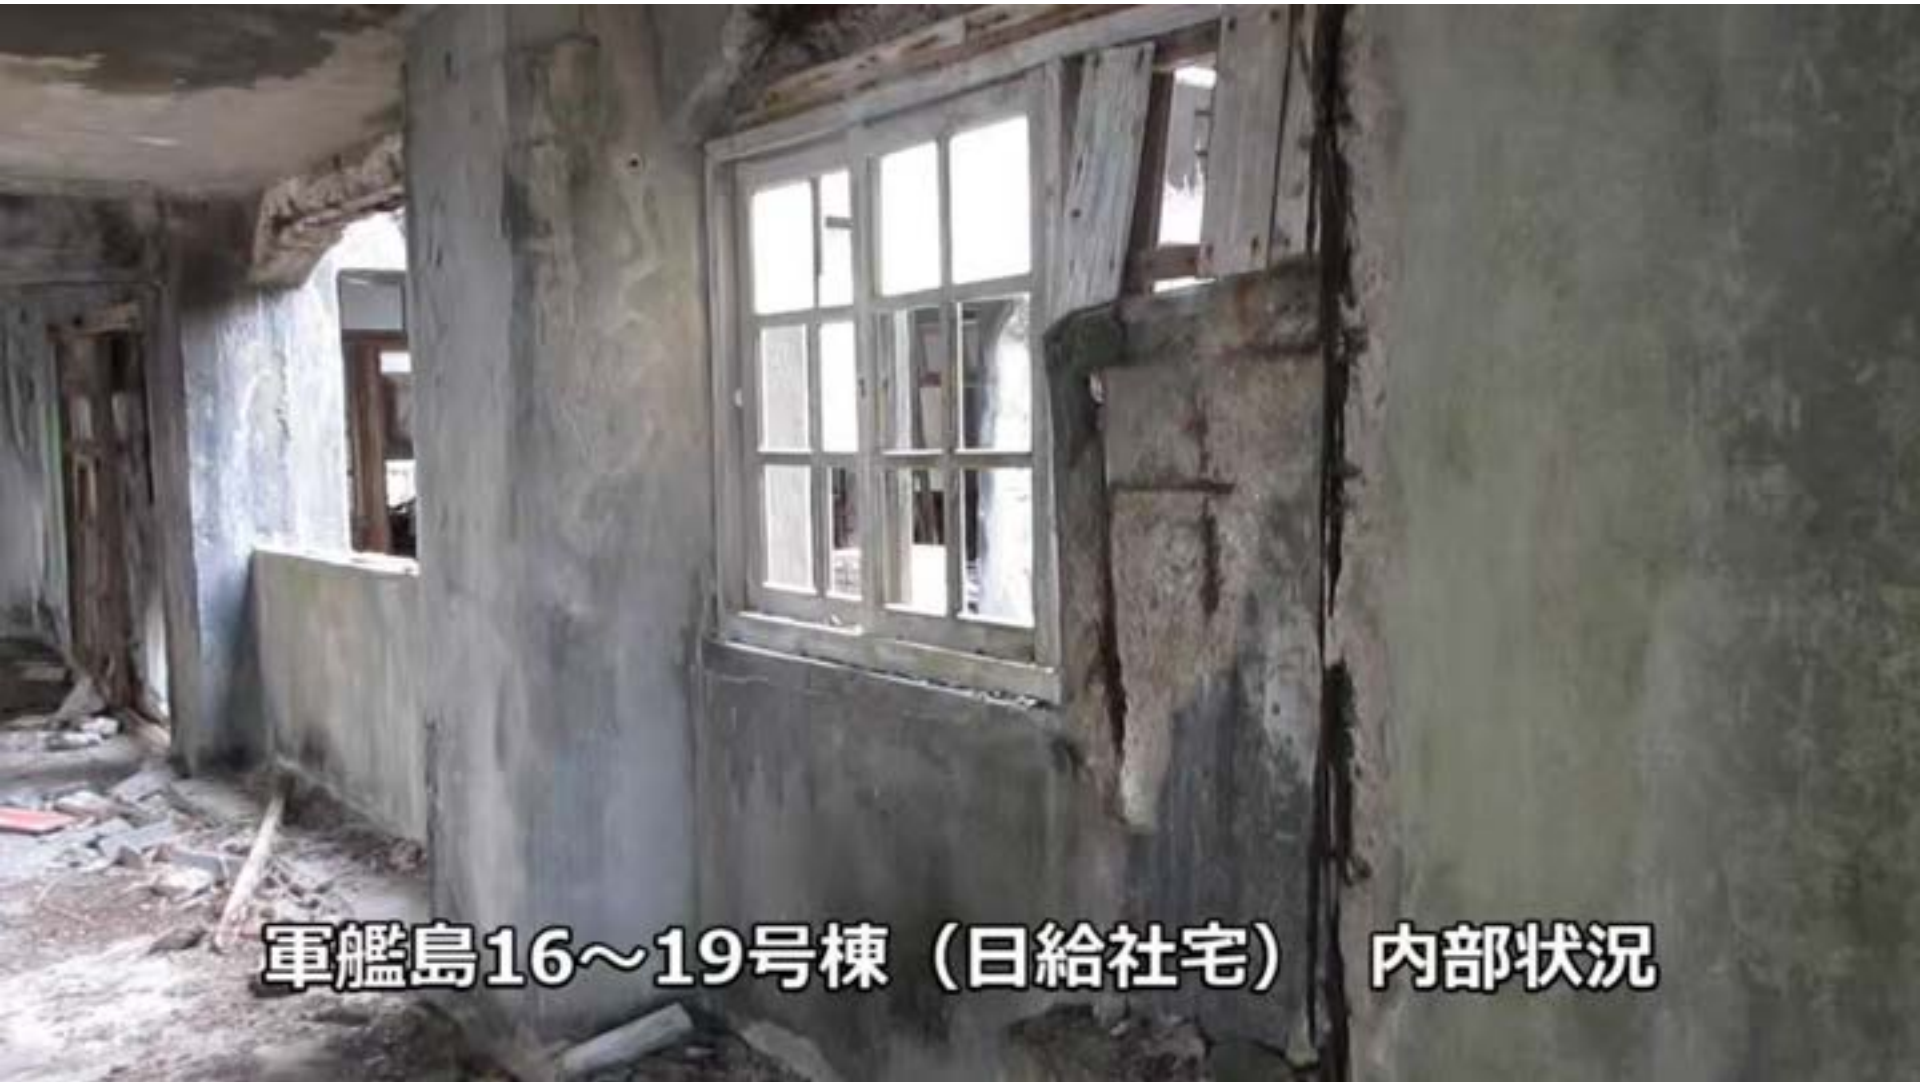
軍艦島16~19号棟（日給社宅） 内部状況

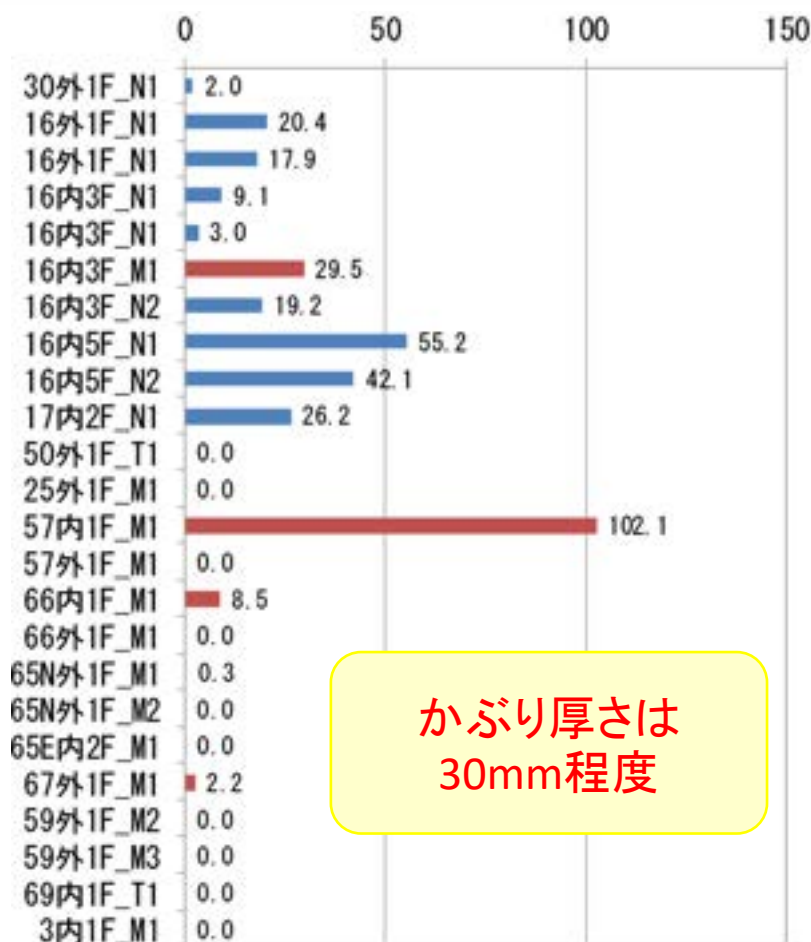
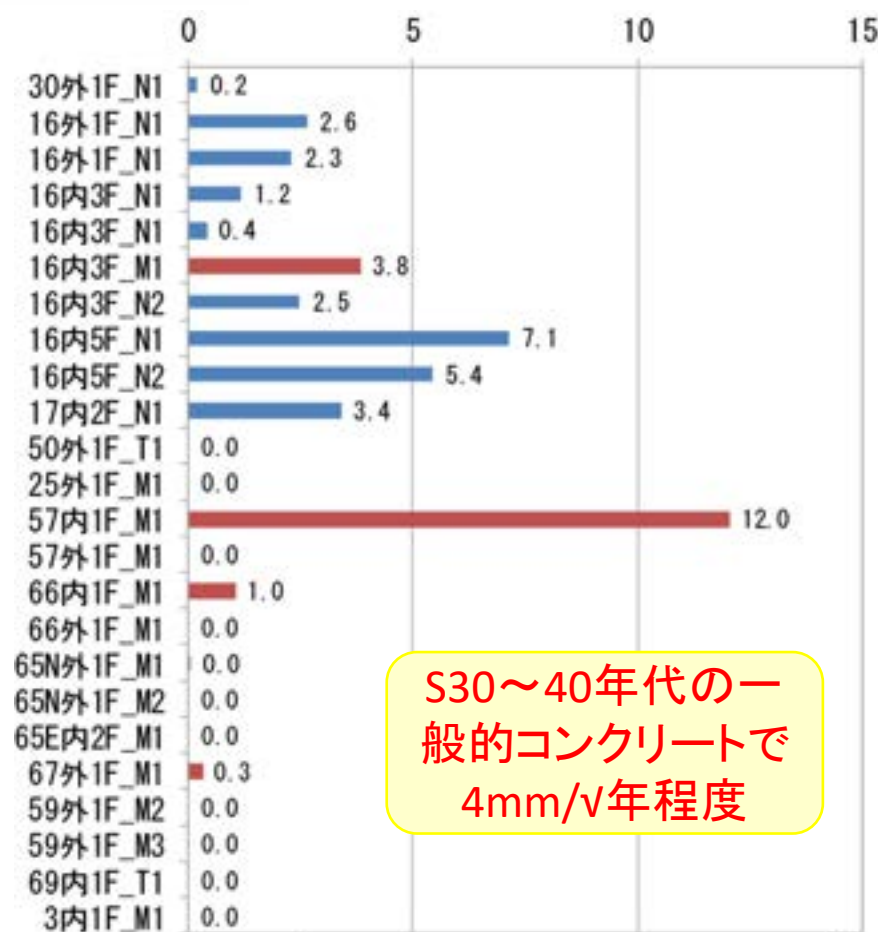
中性化深さの調査結果

かぶり厚さは
30mm程度

S30~40年代の一
般的コンクリートで
4mm/√年程度

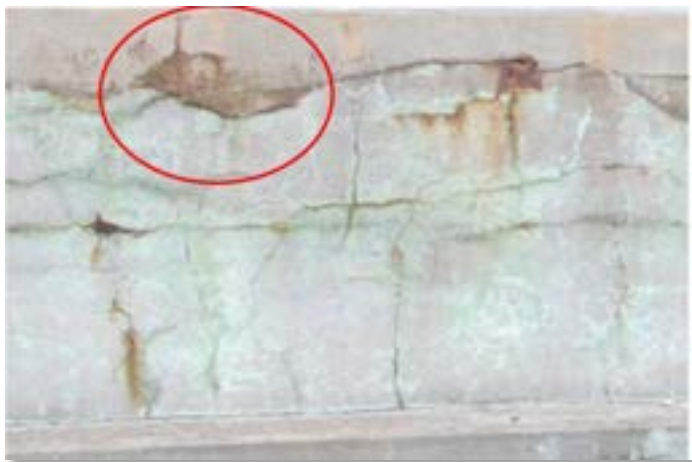
ひび割れの発生・さび汁

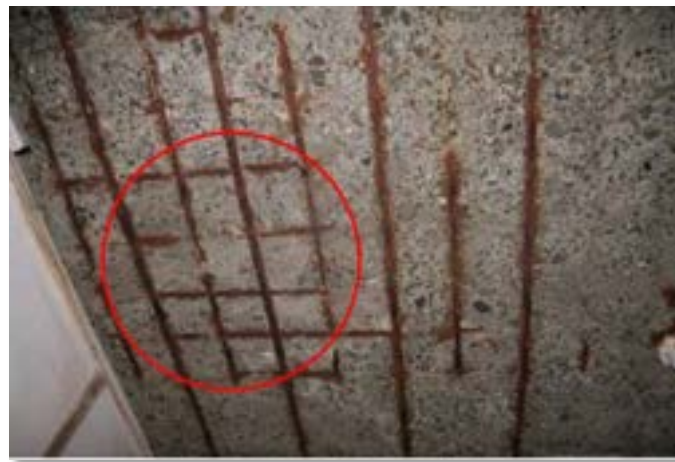
コンクリートの剥落・鉄筋の露出

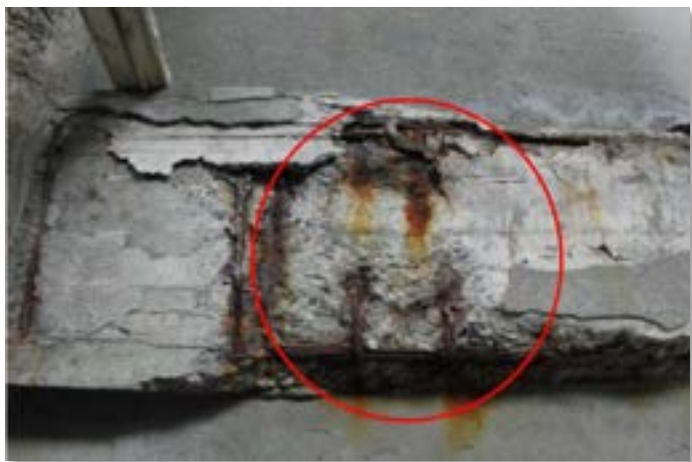
腐食の進行・断面積の減少

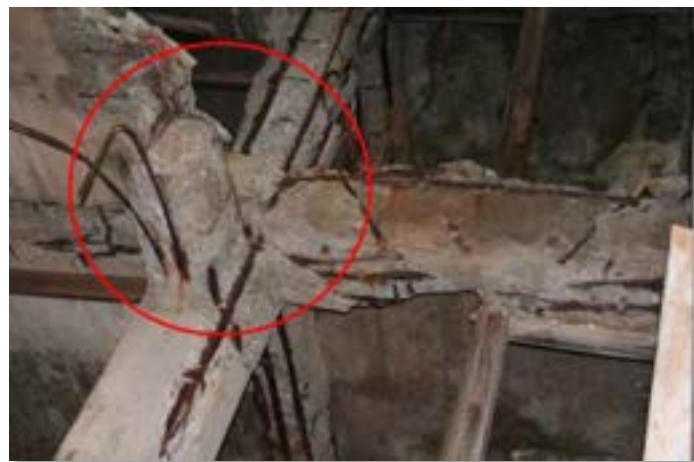
鉄筋の切断・消滅

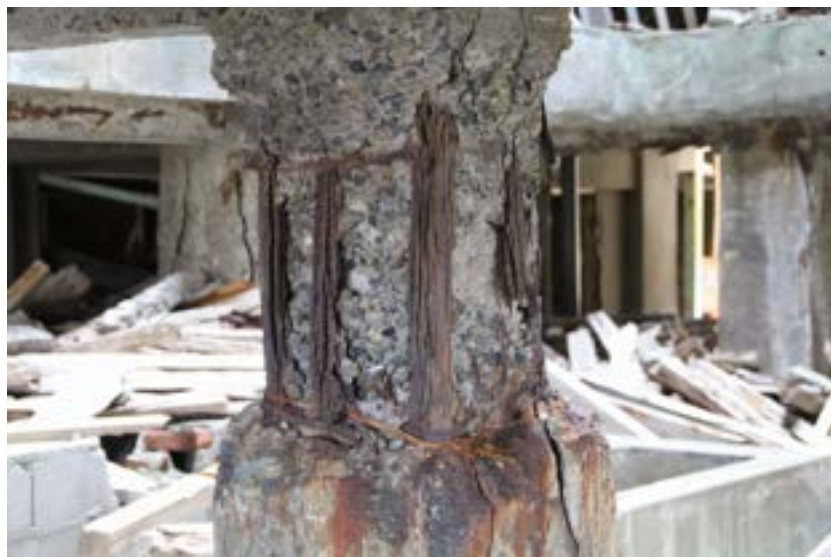
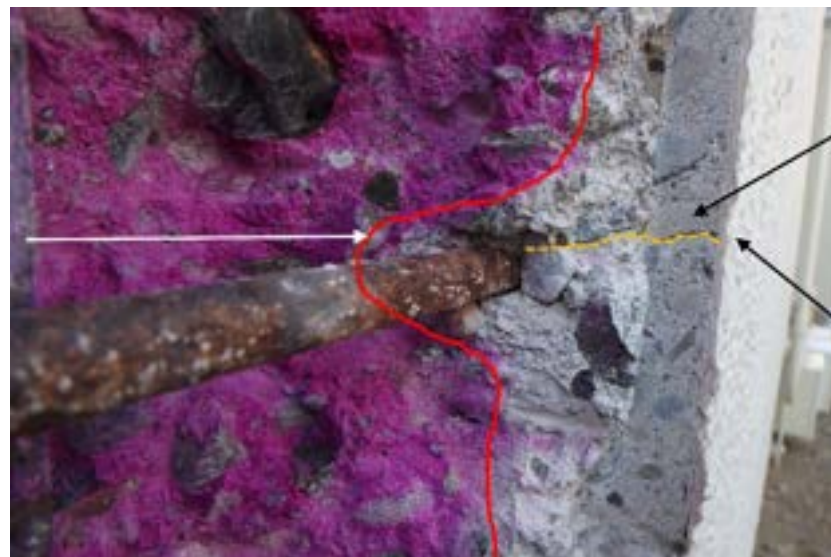
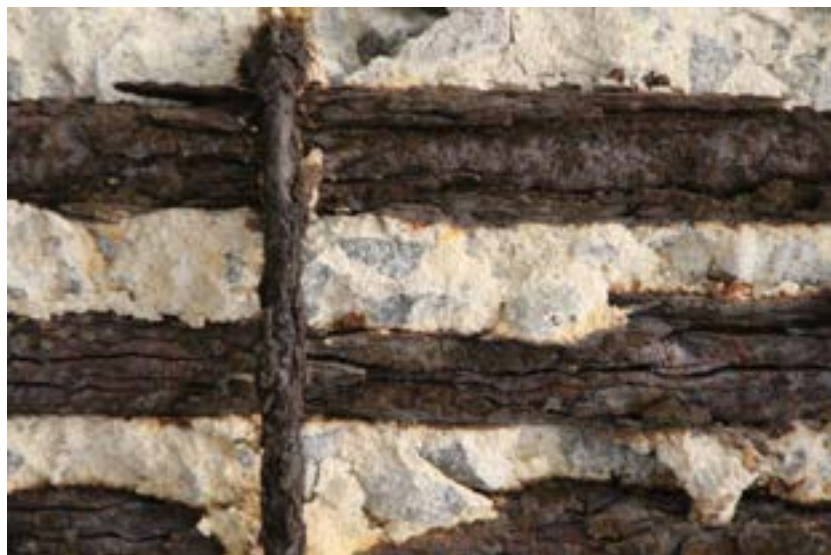
軍艦島での鉄筋腐食の特徴

- 左上：軍艦島30号棟内部
- 左下：軍艦島16号棟内部
- 右上：某集合住宅外壁
