【記述式問題の解答指南】

記述式課題1

1968年に建設された西日本の内陸部に位置する鉄筋コンクリートラーメン高架橋(写真1)に、写真2に示す変状が発見された。この写真が撮影された位置はラーメン内部の中間梁である。この写真のような変状は高架橋梁部材全体の約5%で見られる。

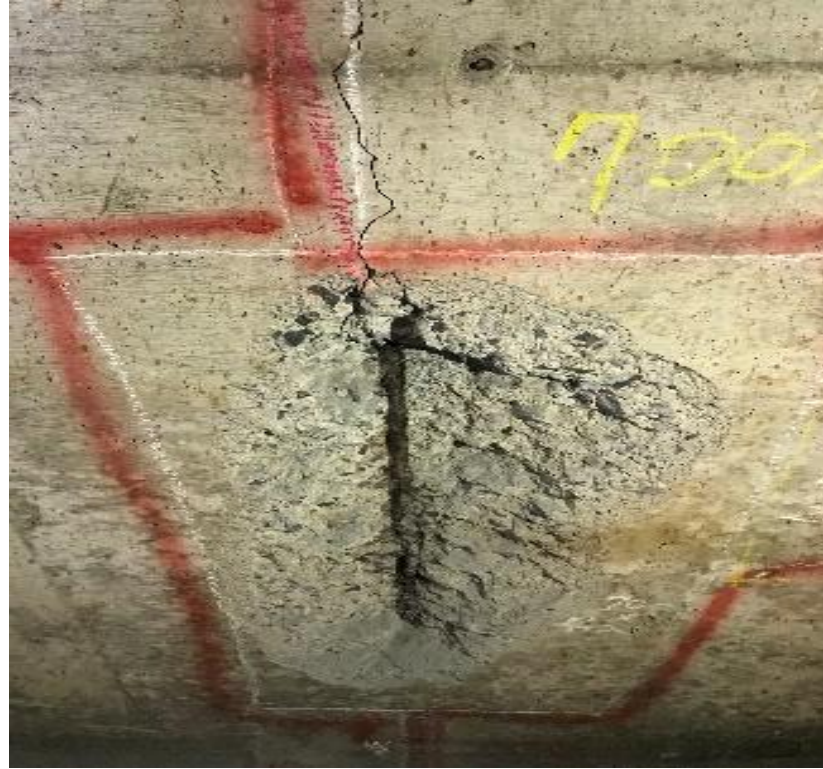
【写真2】から読み解くべき事項

【中間梁の下面にコンクリートの剥落およびひび割れ】

- ⇒ 露出した鉄筋には腐食状況が認められる
- ⇒ 鉄筋腐食によるコンクリートのひび割れから浮き、剥離へと進展した可能性
- ⇒ 鉄筋腐食の原因は何か？

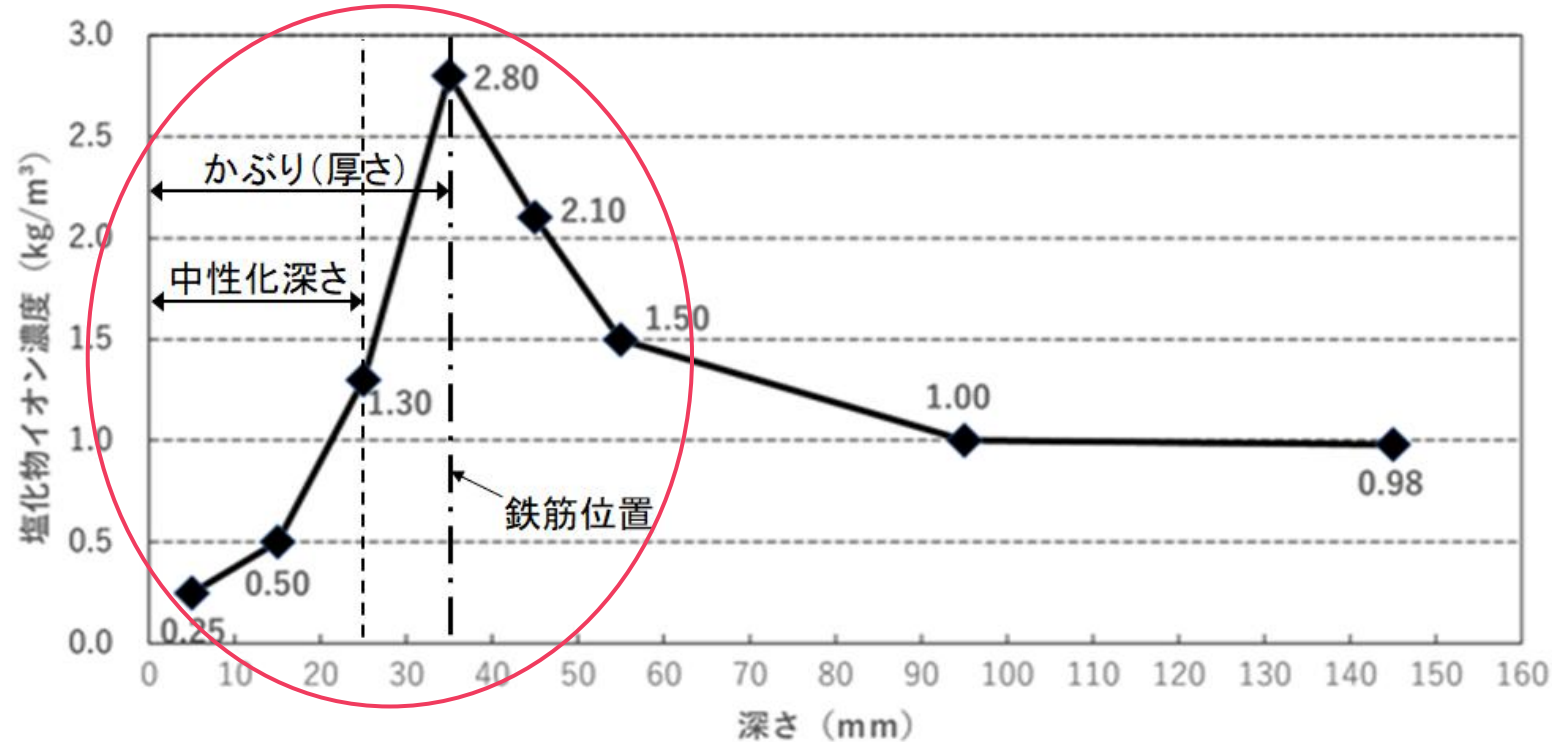
【図1】から読み解くべき事項

【中性化による塩分濃縮】

- ⇒ 中性化フロントより奥側に塩化物イオンが濃縮されている状況
- ⇒ これにより、鉄筋位置の塩化物イオン濃度が 2.80kg/m^3 に上昇
- ⇒ 腐食発生限界塩化物イオン濃度 ($1.2\sim 2.5\text{kg/m}^3$ 程度) を超えており、鉄筋は塩害と中性化の複合劣化による腐食環境にある

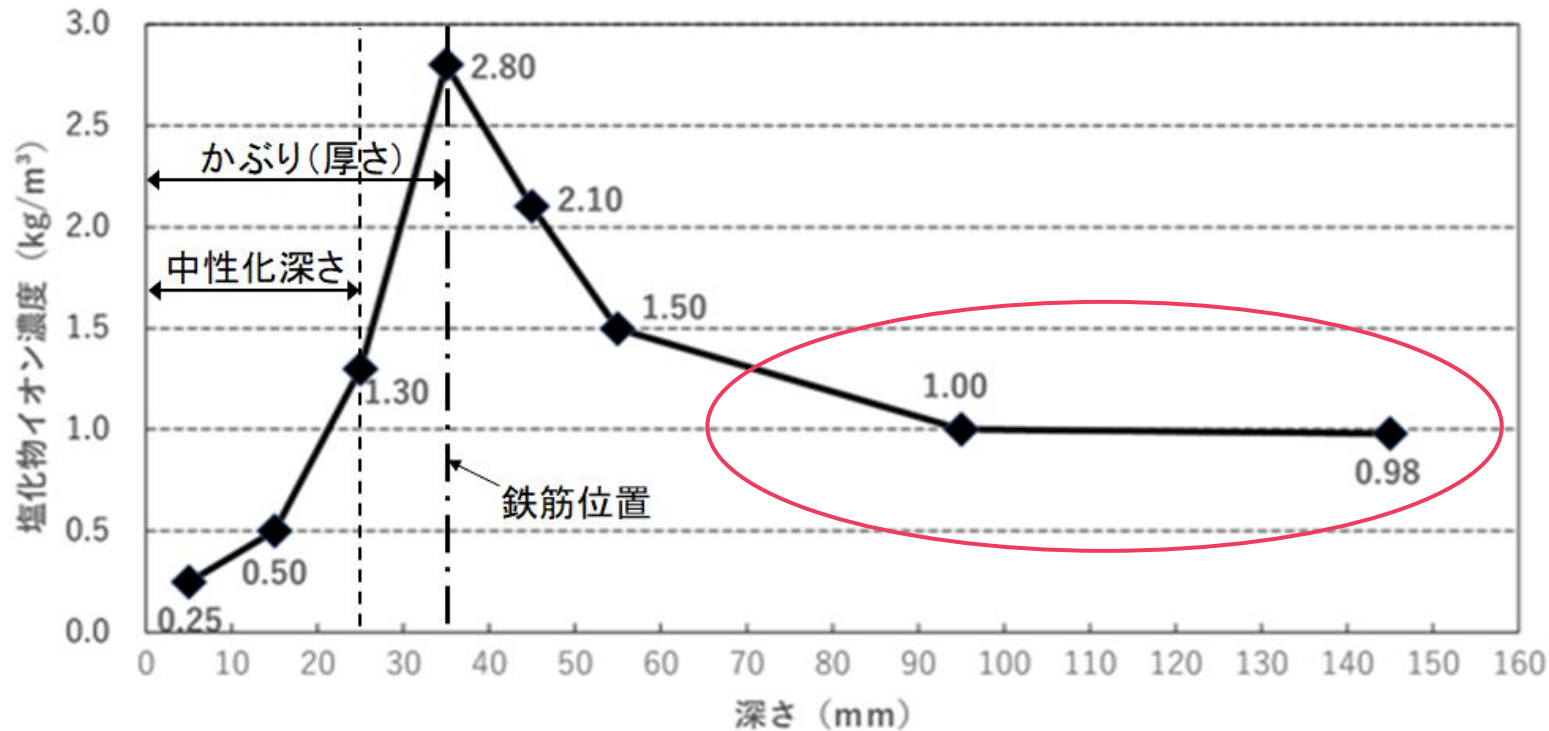
【図1】から読み解くべき事項

【内在塩分の可能性】

- ⇒ 深さ100mm以上の範囲における塩化物イオン濃度が 1.0kg/m^3 程度と高い
- ⇒ 建設当時から高い塩化物イオン量を含有していたと考えられる
- ⇒ 海砂使用の推察と矛盾しない
