# 道路インフラの維持管理に関する最近の話題

九州地方整備局での道路橋の災害対応  
— 平成28年(2016年)熊本地震の例 —

国土交通省 九州地方整備局  
道路保全企画官 鋤 淳司

1. 熊本地震の概要
2. 事例① 阿蘇長陽大橋
3. 事例② 桑鶴大橋
4. 事例③ 大切畑大橋

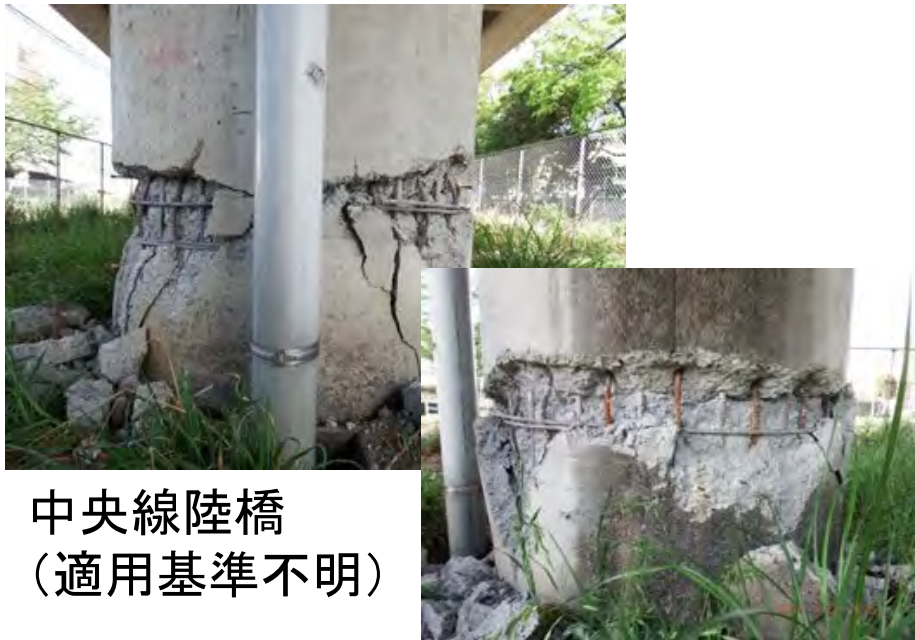
中央線陸橋  
(適用基準不明)

- ・耐震補強前の古い基準の橋における深刻な被害

- ・帯鉄筋の間隔が広い
- ・鉄筋量が少ない

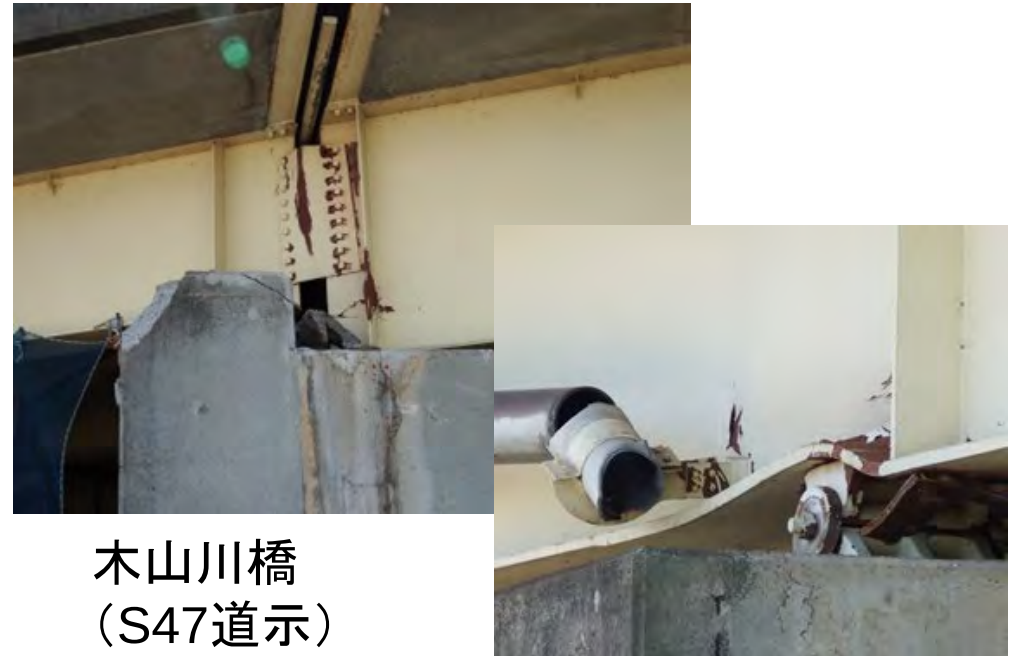
木山川橋  
(S47道示)

- ・古い鋼製支承
- ・古いタイプの桁間連結

↑ 最新の道路橋示方書では、概ね解決済み  
耐震対策未完了の橋梁では被災リスクが高い

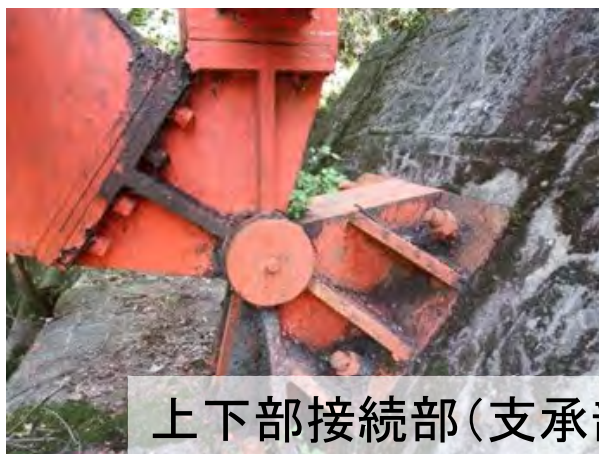
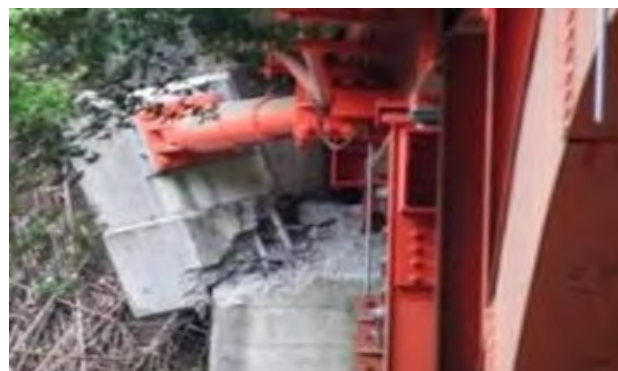
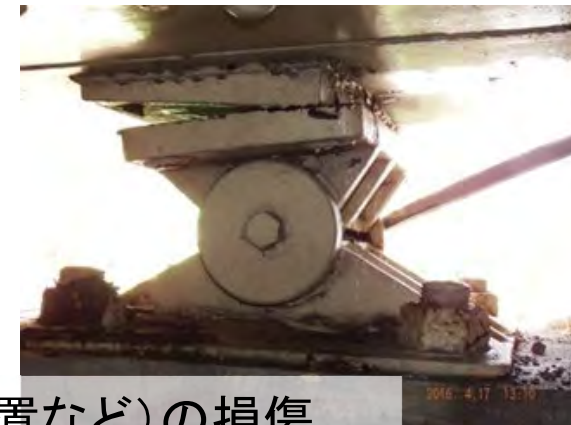
上下部接続部(支承部, 変位制限装置, 減衰付加装置など)の損傷

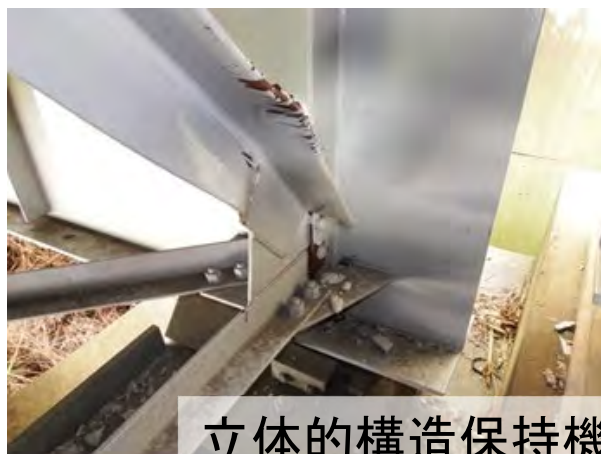
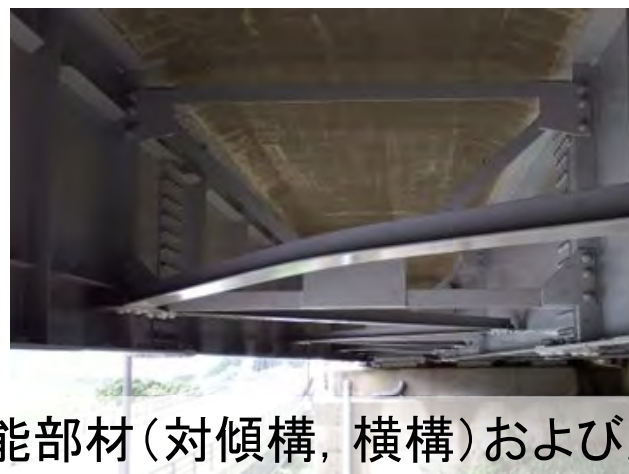
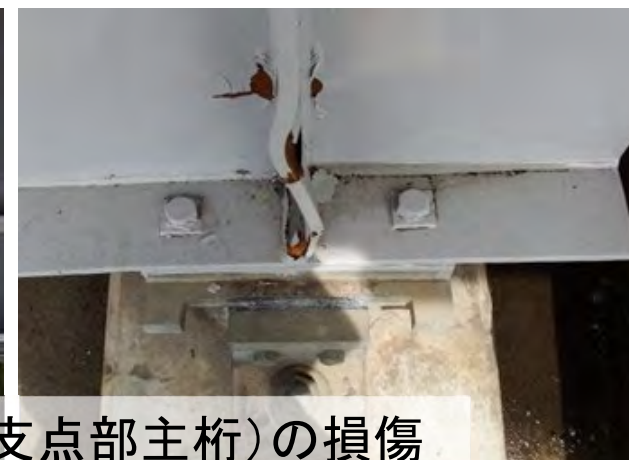
立体的構造保持機能部材(対傾構, 横構)および支点部主桁の損傷

↑ 設計モデルや荷重条件とは、「必ず一致しない」作用を受けることになるため、全ての橋梁について緊急調査が行われる。

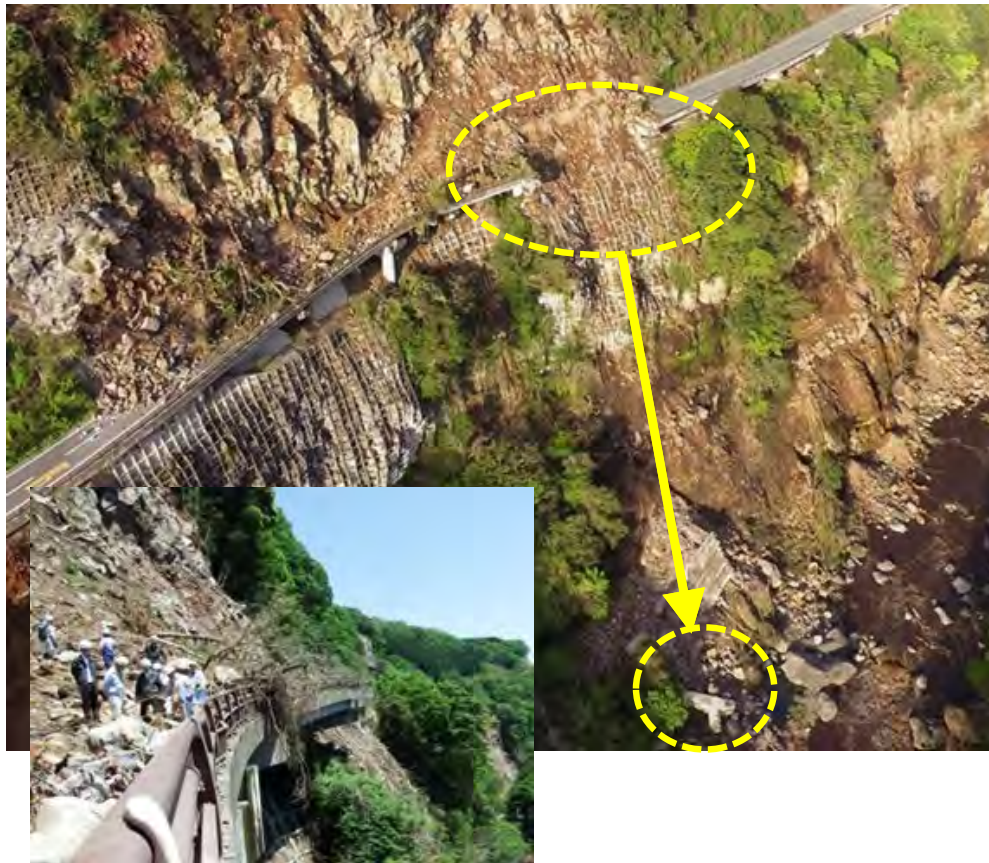
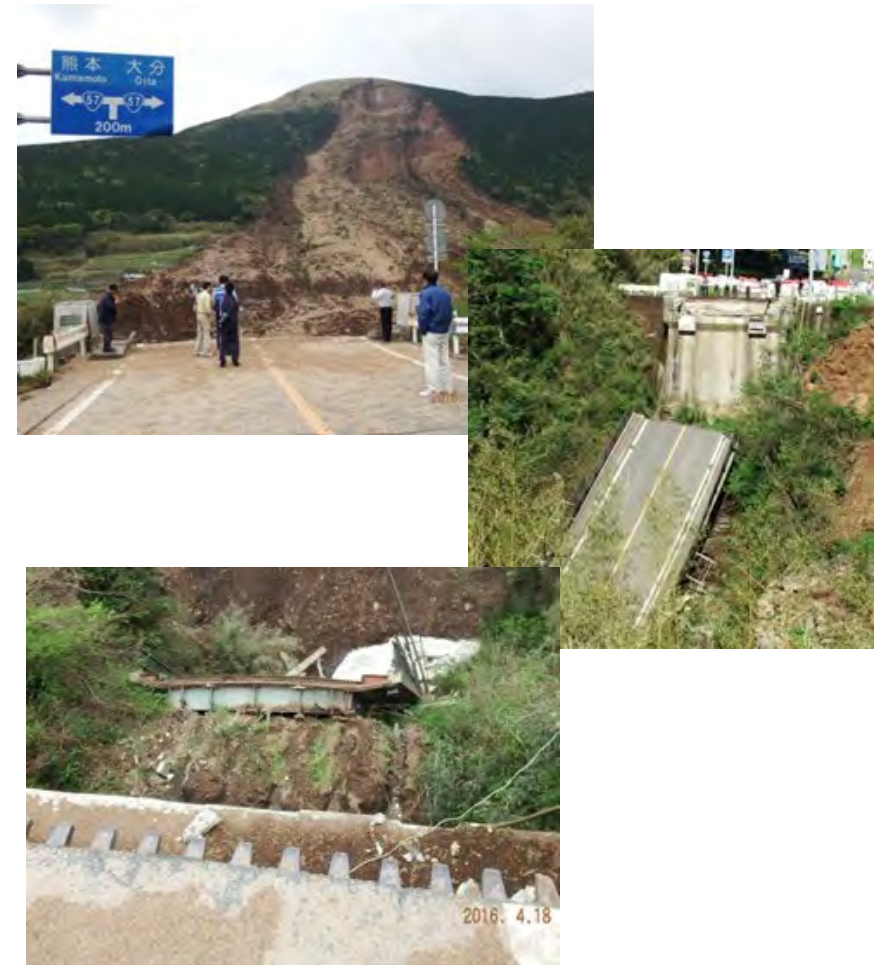
- ・斜面崩壊や地盤変状の影響による被害
- ・戸下, 阿蘇大橋,

↑ ハードでの対策には限界があり、  
震後の道示改定では、架橋位置への配慮について充実された

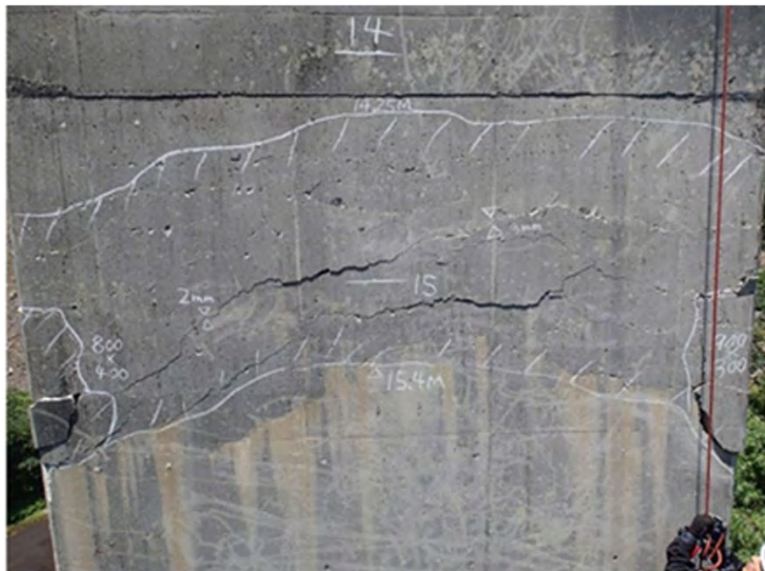
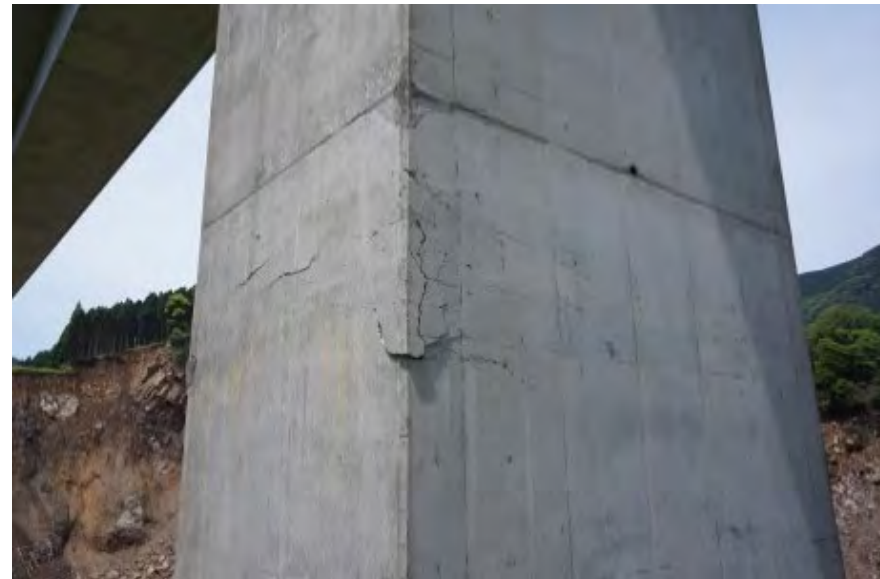
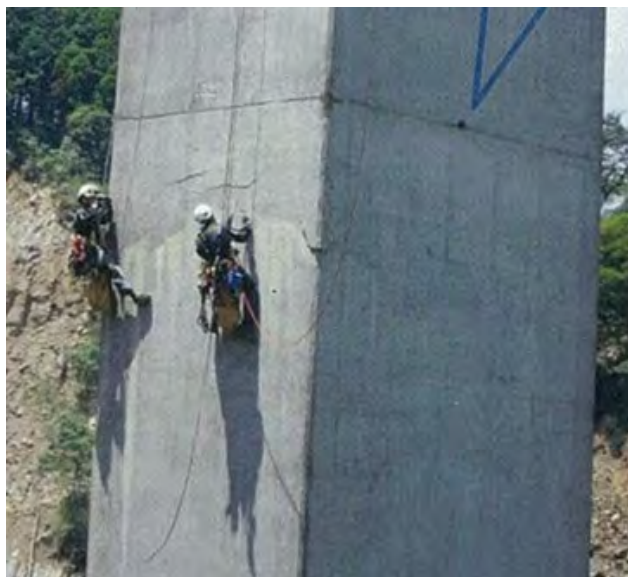
中空断面の高橋脚に多数のひび割れが発生

- 貫通していると、耐荷性能の深刻な低下も  
→ 内部調査の実施
- ひび割れは特定の断面に集中  
→ 構造的特徴との関係を調査
- ひびわれの性状や性向は多様で複雑  
→ 設計で考慮していない複雑な挙動の可能性

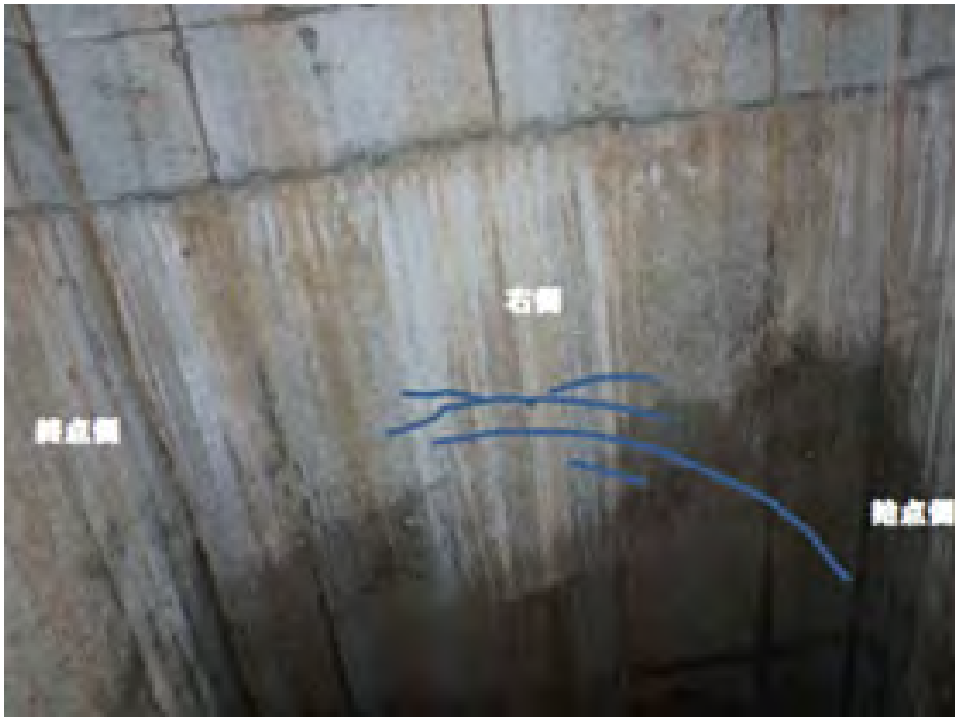
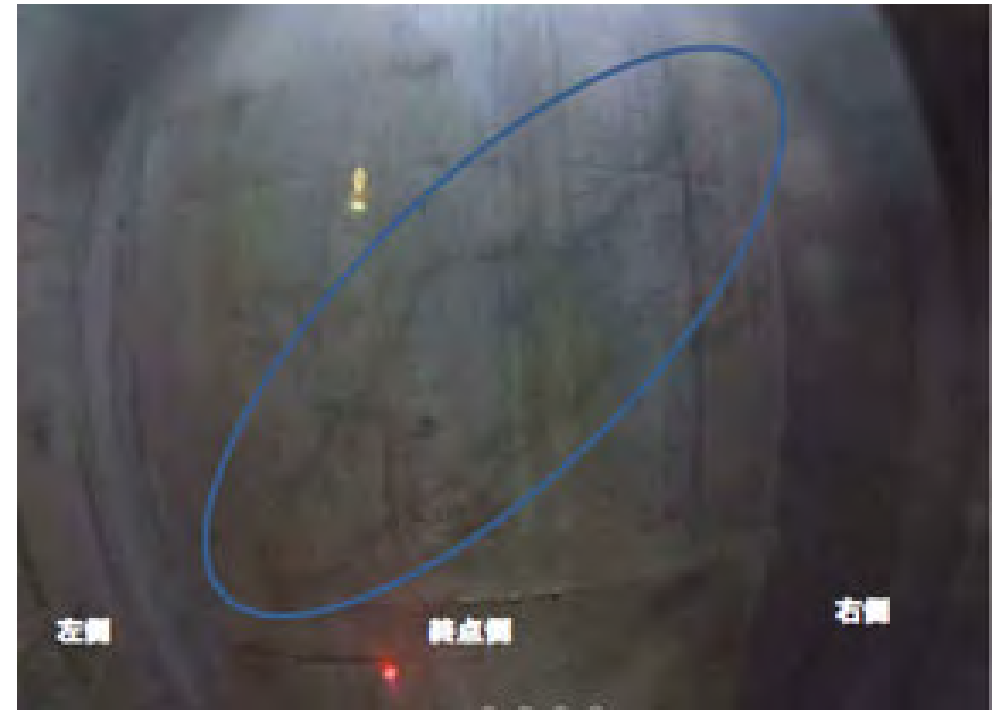
ひびわれは、貫通しており脆性的な破壊への移行も懸念

→ 断面性能の回復だけでなく、同様の被害が生じないためには、  
靱性の向上が必要

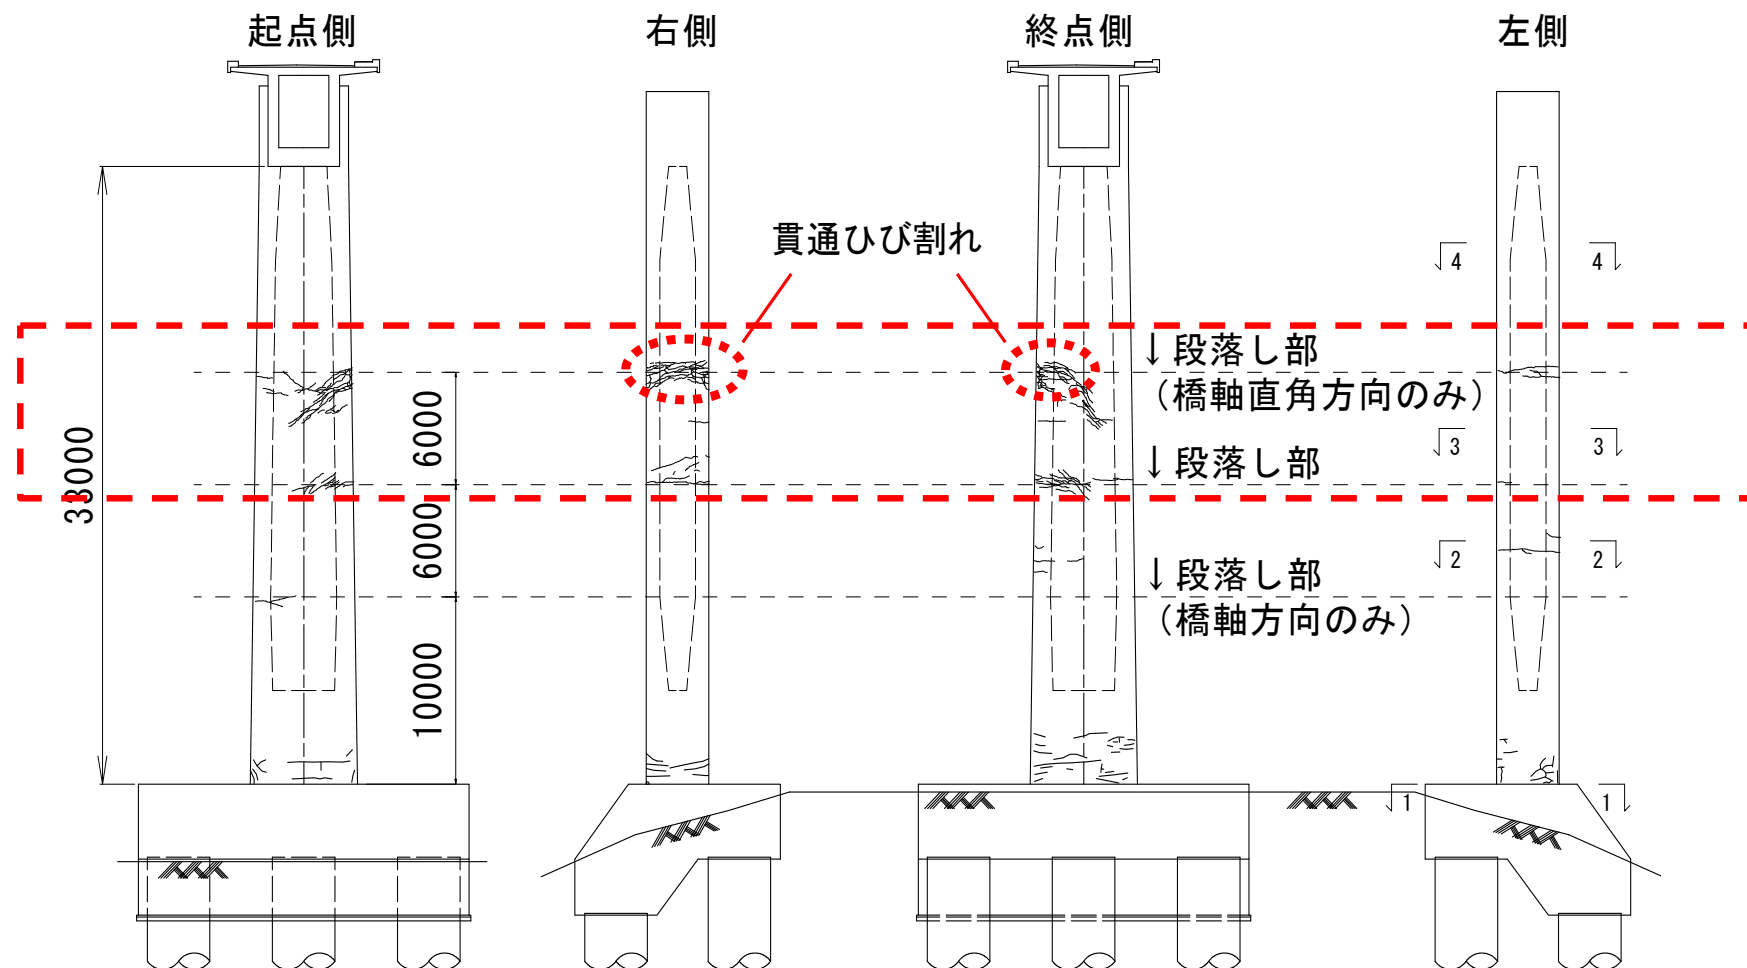
ひびわれ集中箇所は、段落とし部に概ね一致

→ 段落としによる弱点改善・解消が期待できる補強が対策が必要

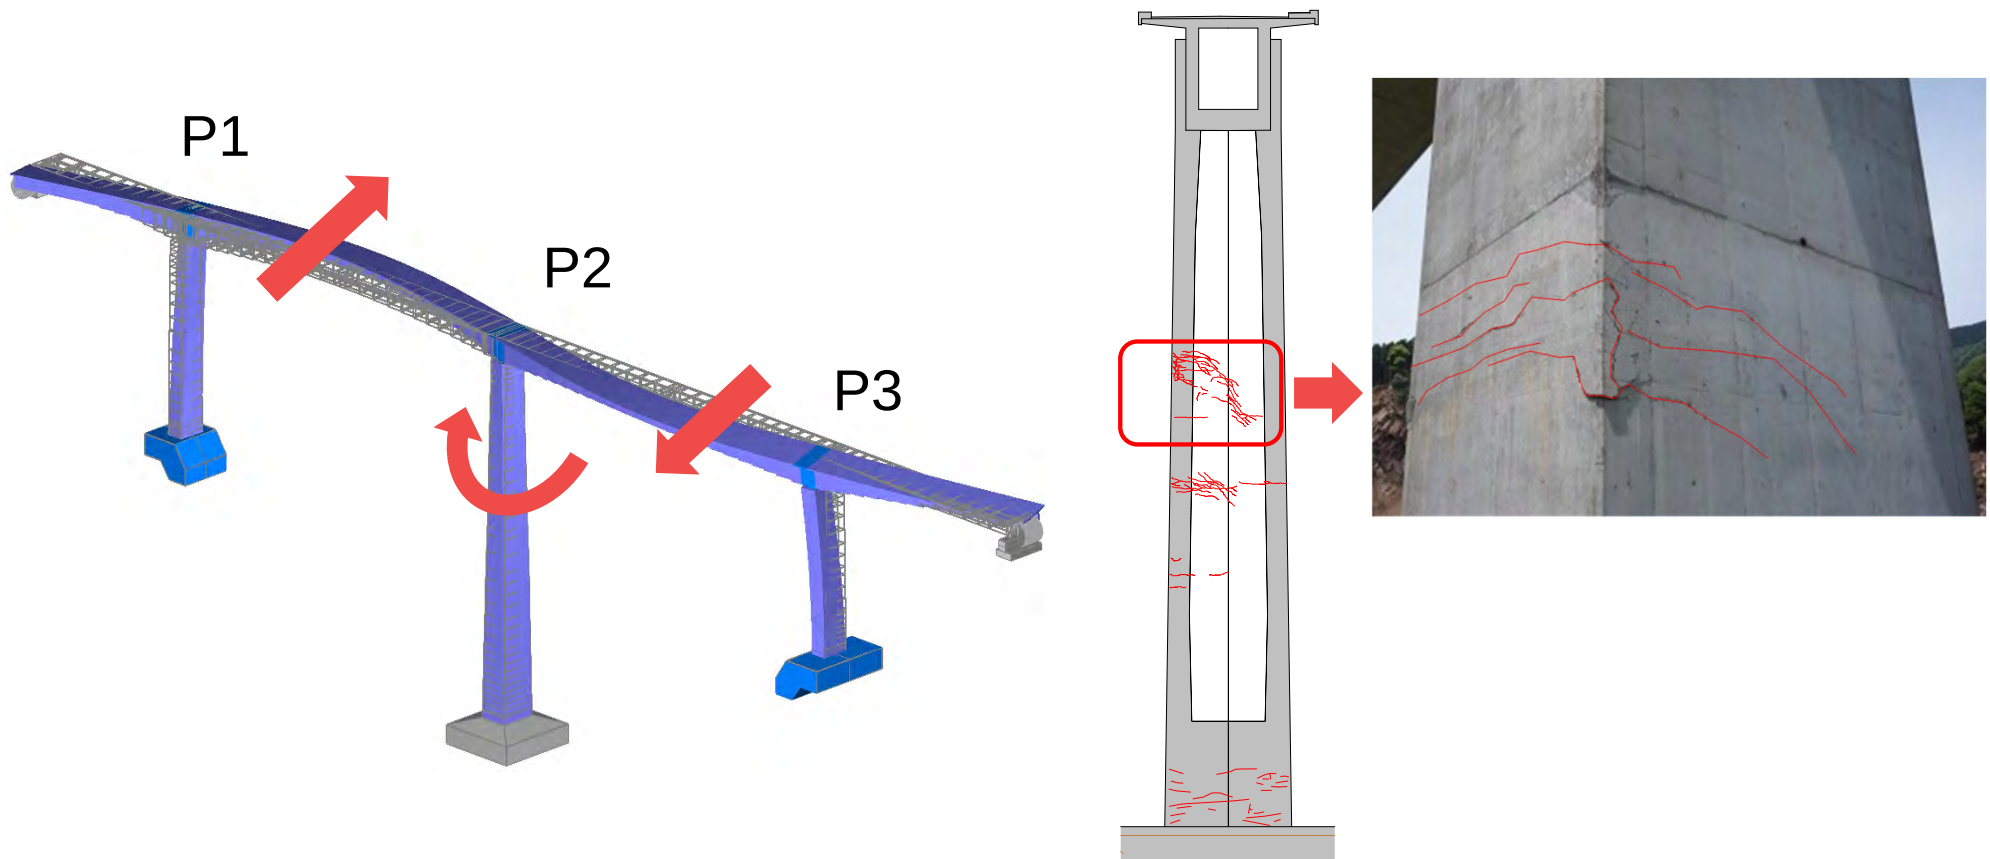
地震動によって、長支間の上部構造ともども高橋脚は複雑に挙動した可能性

→ 直交2方向以外の多方向の複雑な挙動にも有効な対策が必要

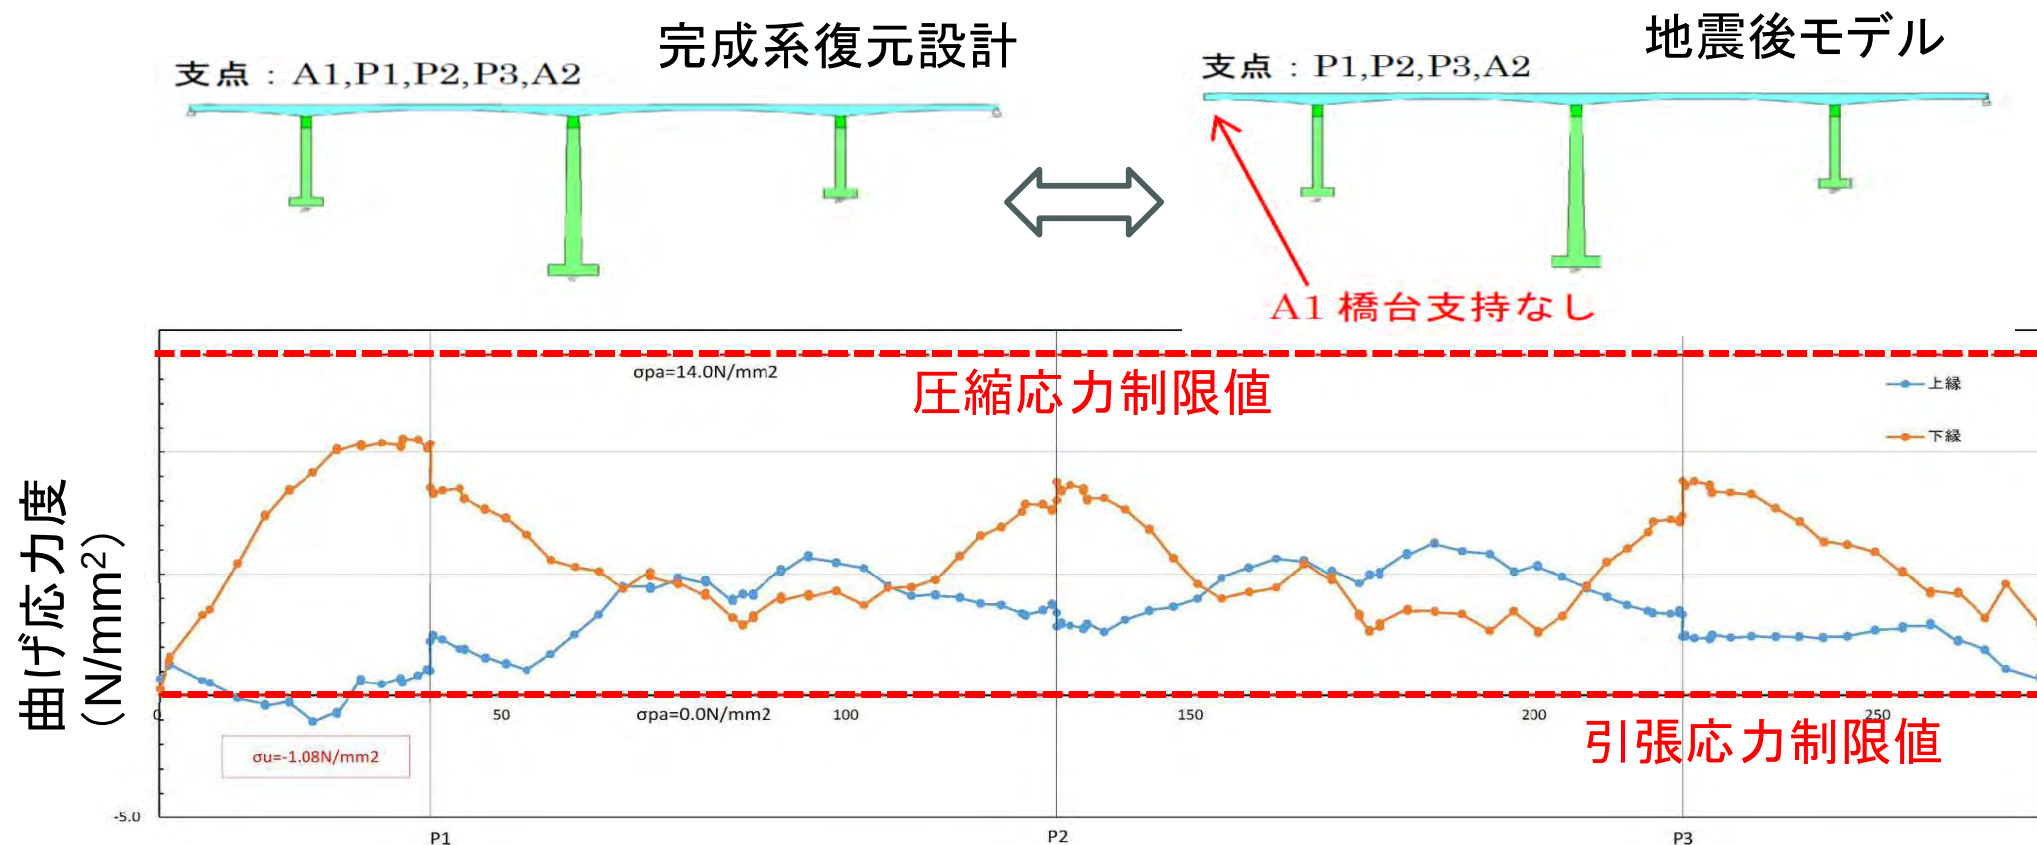
- 桁端部で下部構造による支持が完全に失われており，主桁への影響が懸念
- 大規模PC橋であり，完成形の応力状態には架設の影響が無視できない。

→ 張出し施工の連続ラーメン橋であり，橋台喪失の上部構造への影響は限定的  
地盤変状の影響を受ける橋の形式選定の重要性→阿蘇大橋はこの形式で再建

張り出し施工の手順の再現解析による完成系の復元を実施

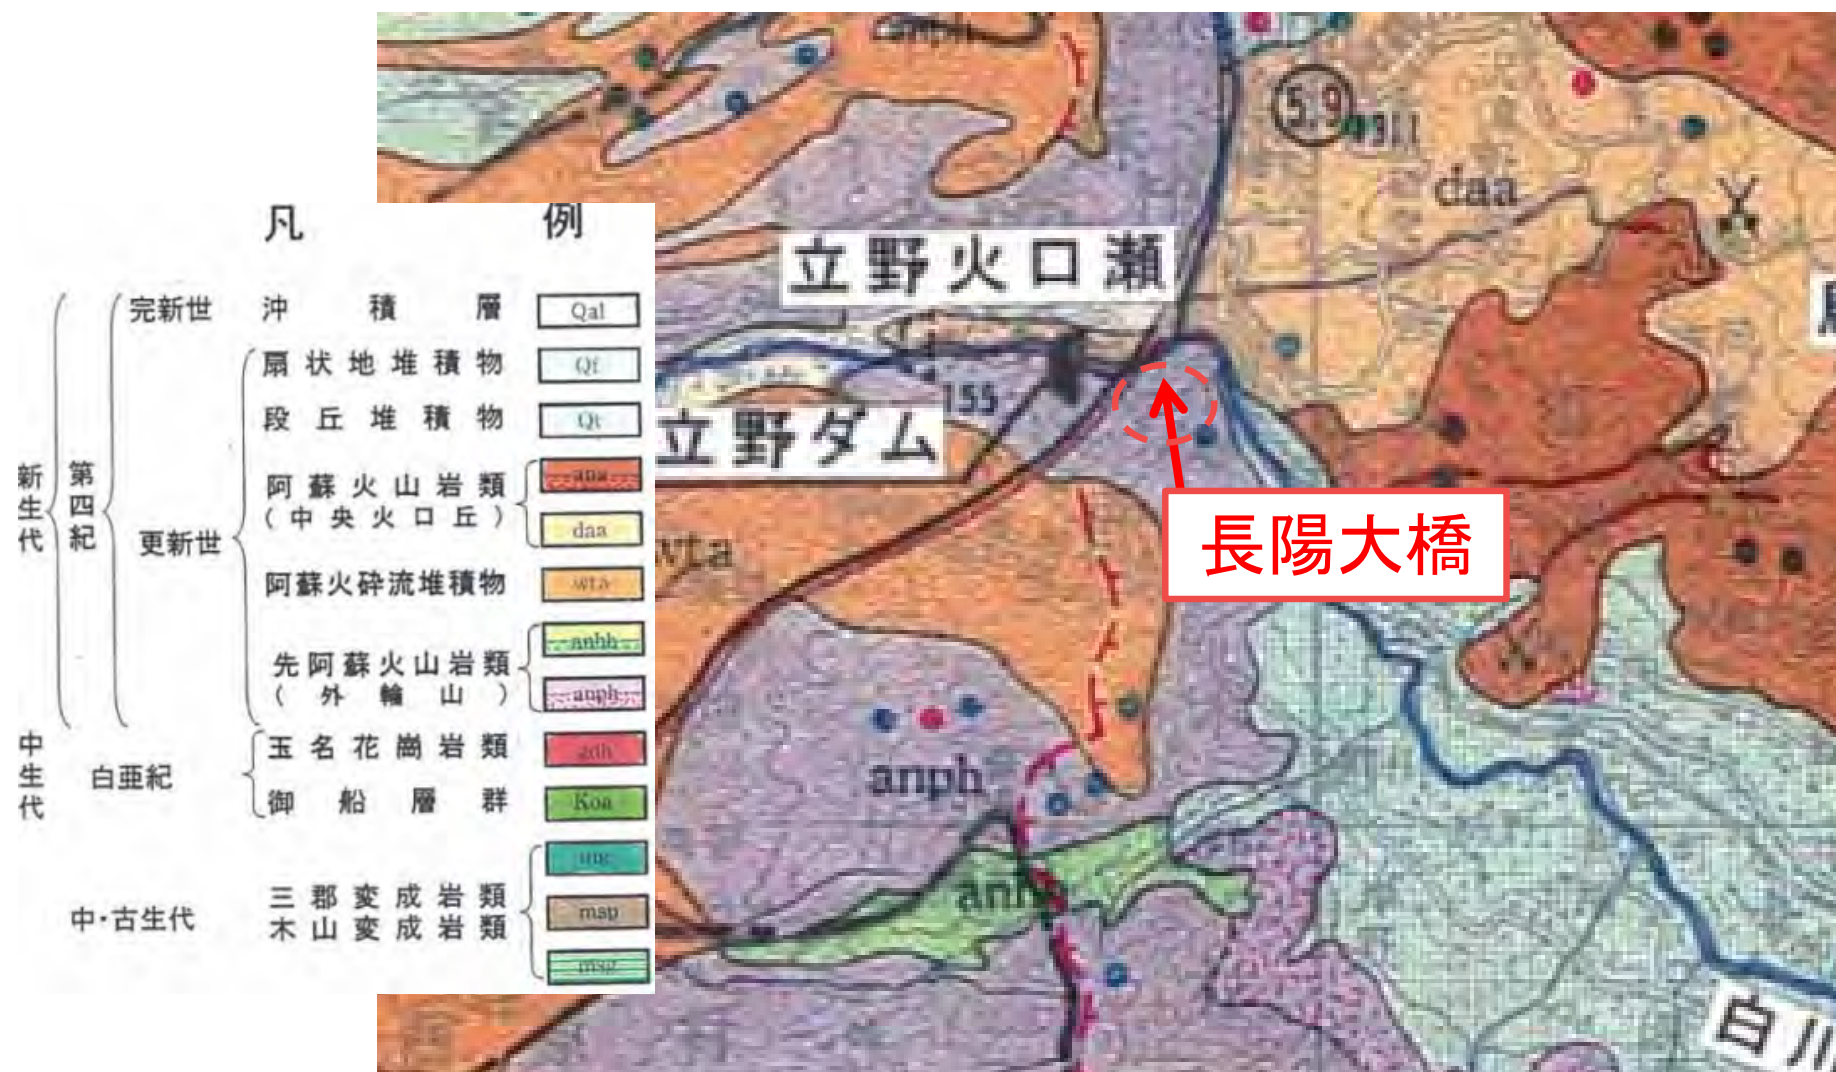
架橋位置は阿蘇火砕流堆積物であり、今後も脆弱化リスクが相対的に高い地質

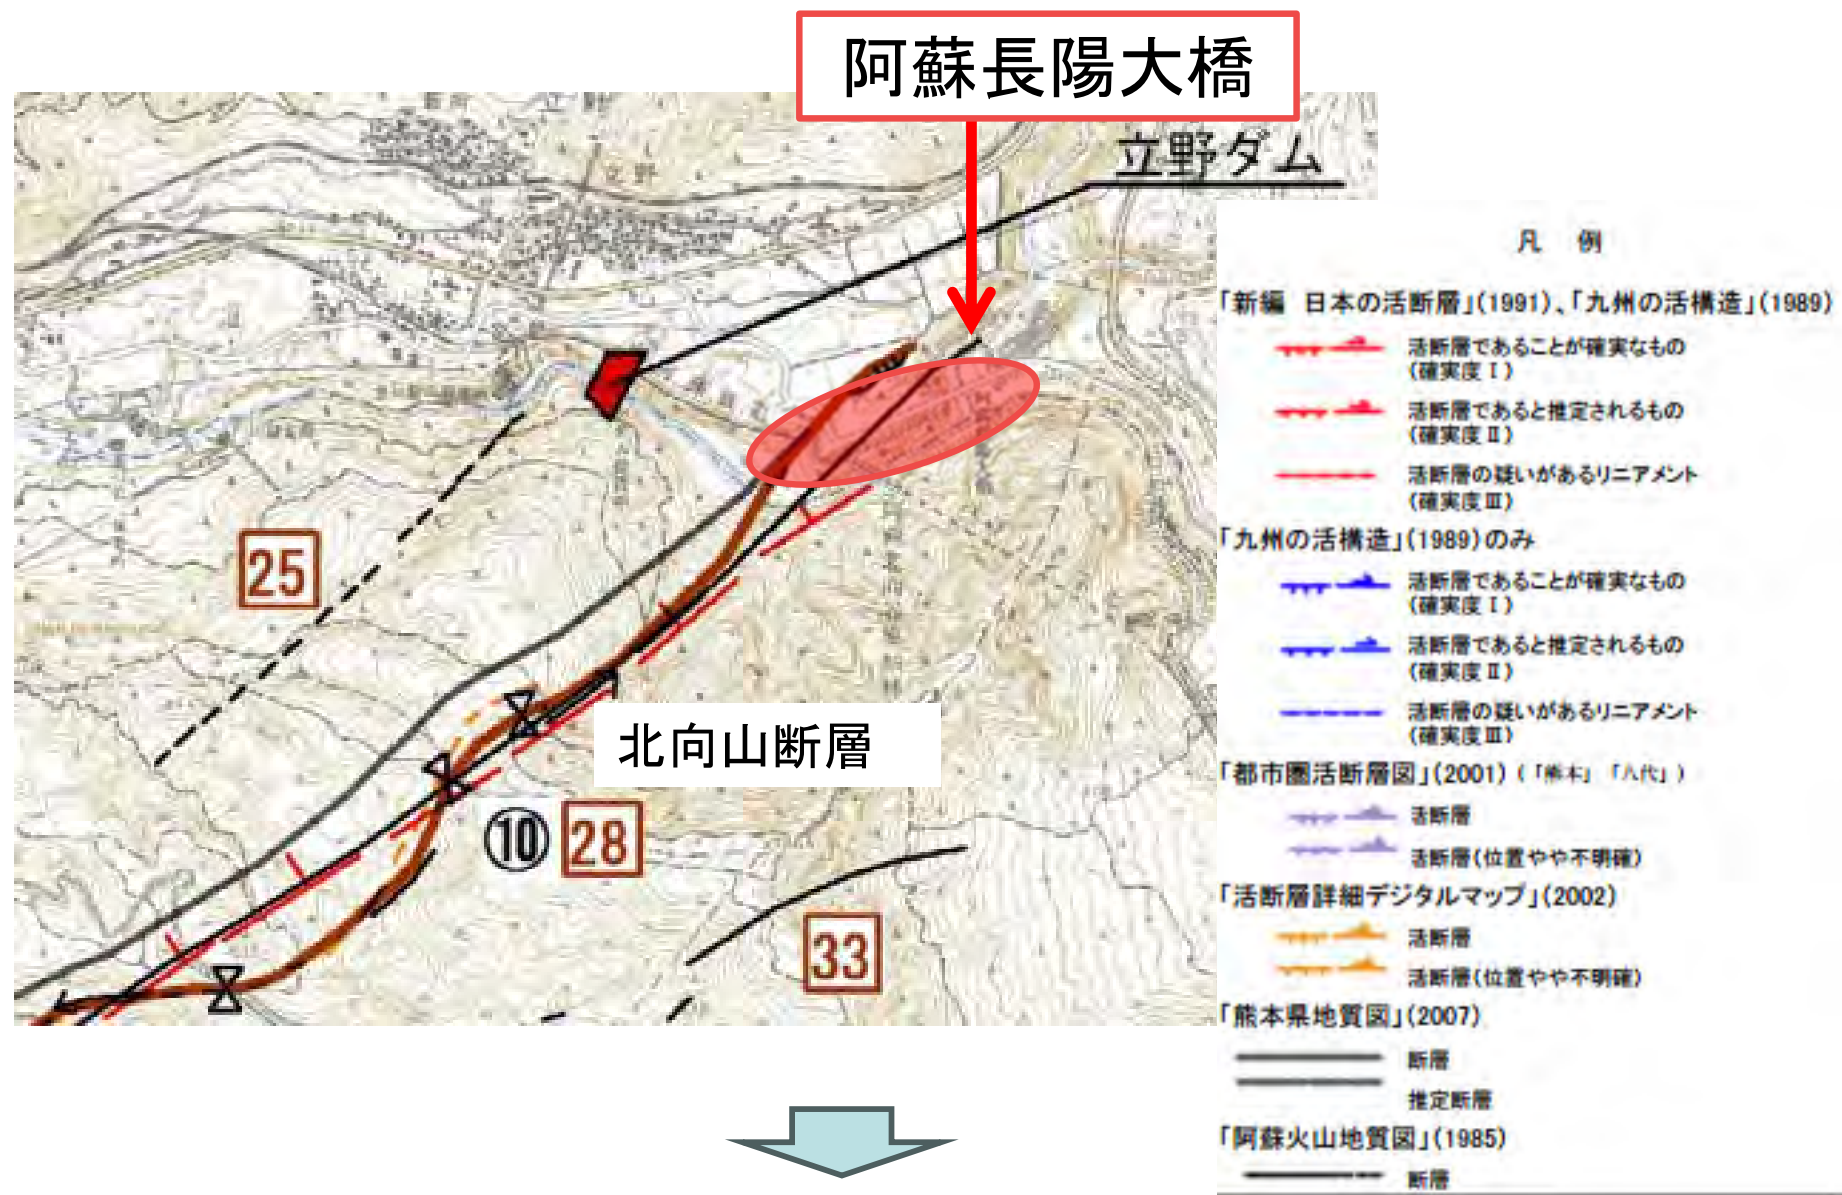
架橋位置の近くに断層が存在しており、今後も同種の地震が生じる可能性あり

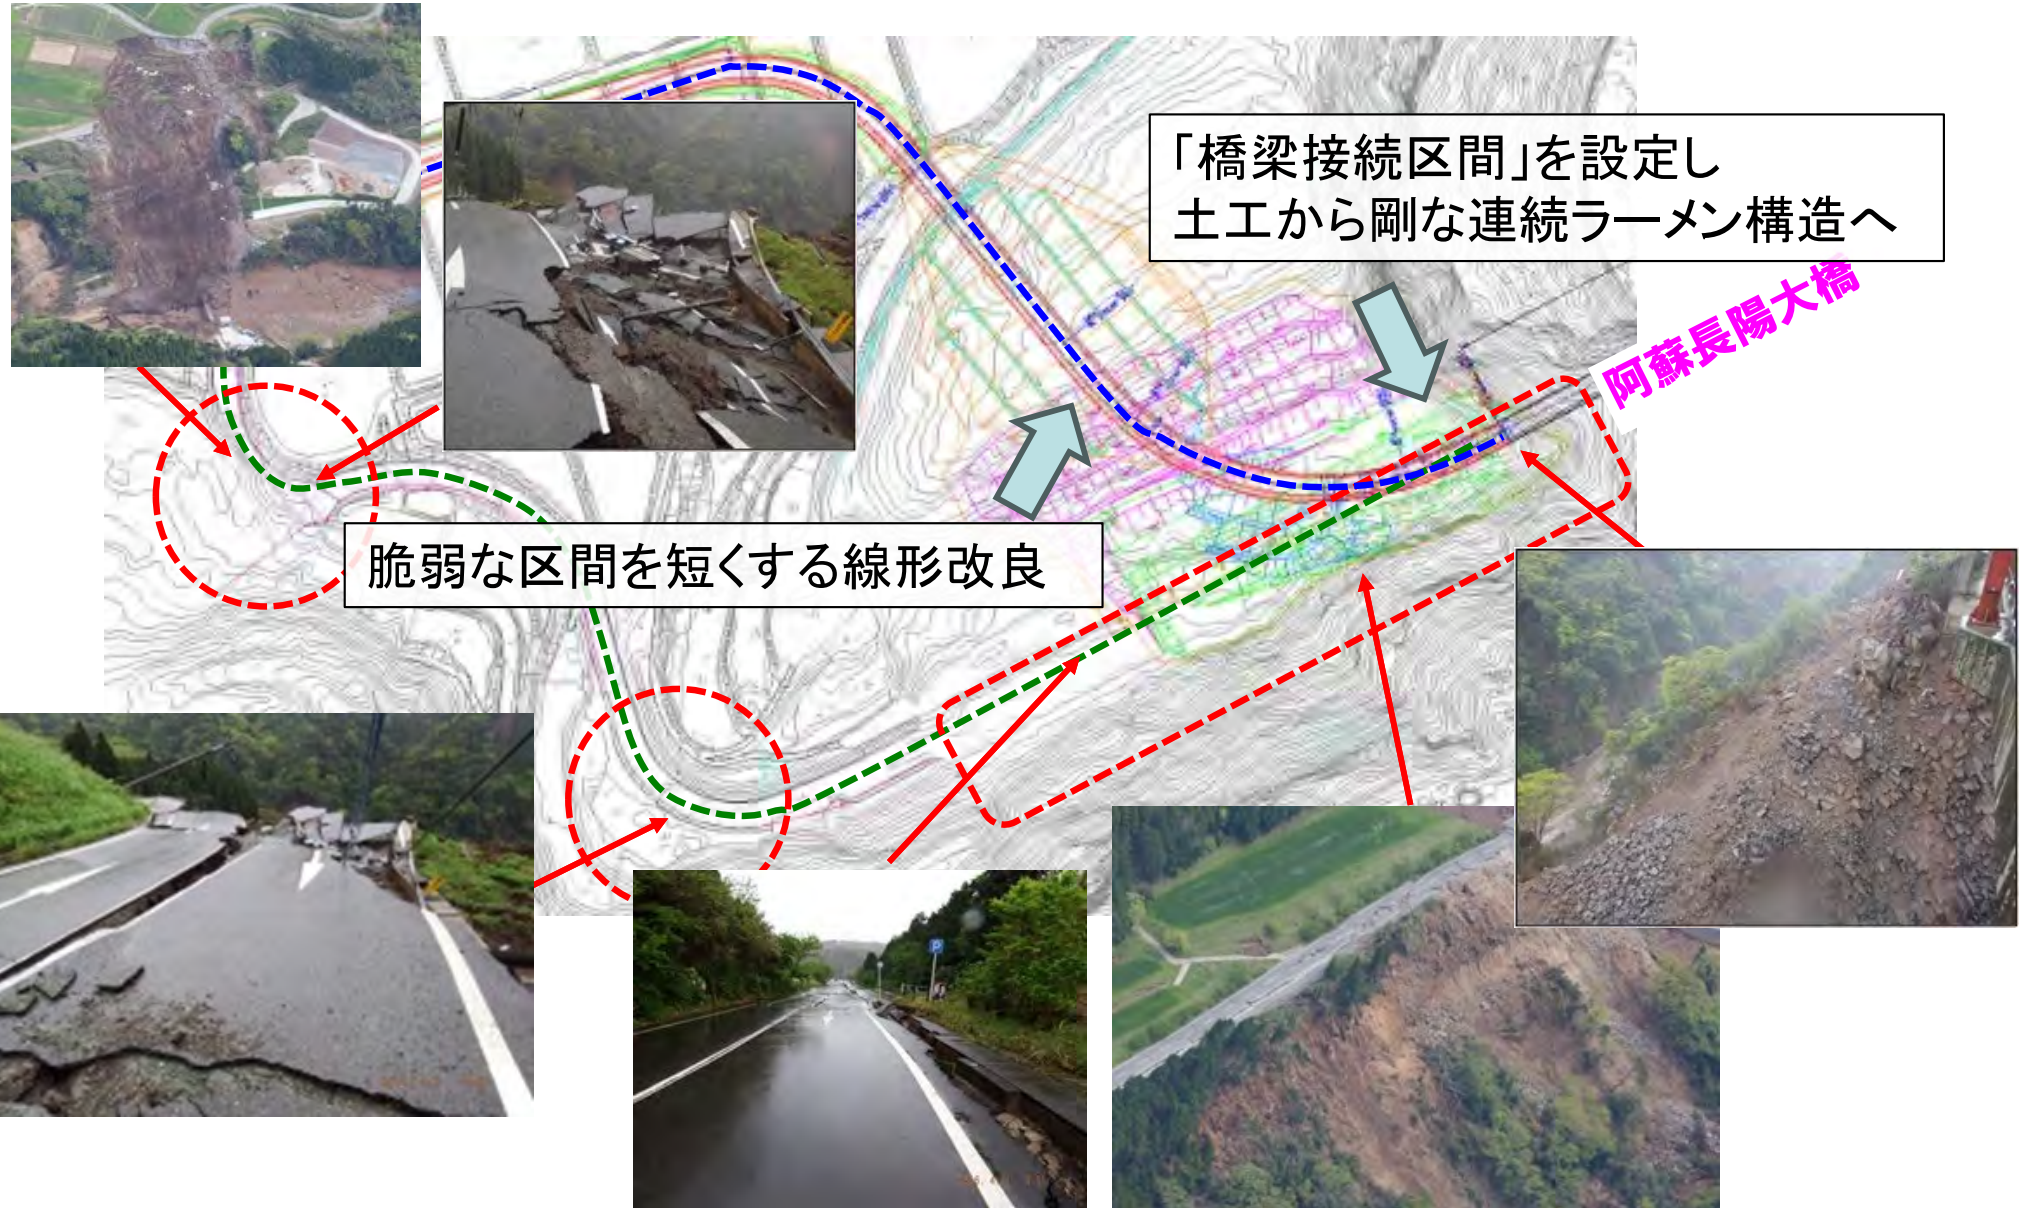
- ・地盤の風化・劣化防止には限界があり, 類似地震で再度崩壊のリスクが懸念  
⇒ 再度の地盤変状も視野に, 道路機能の確保ができるだけ期待できる対策

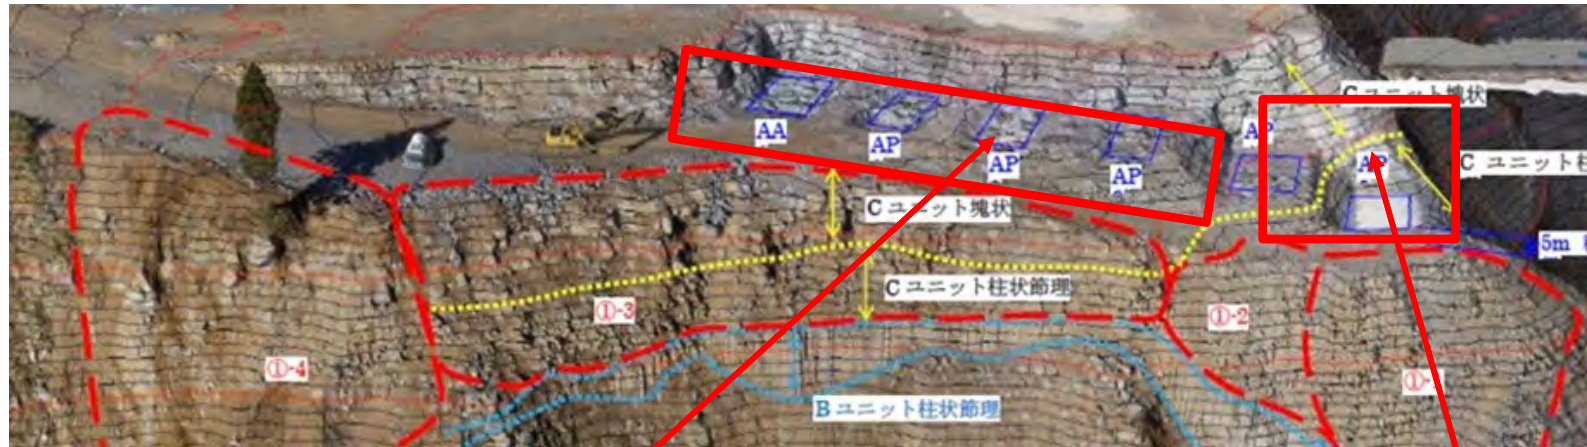
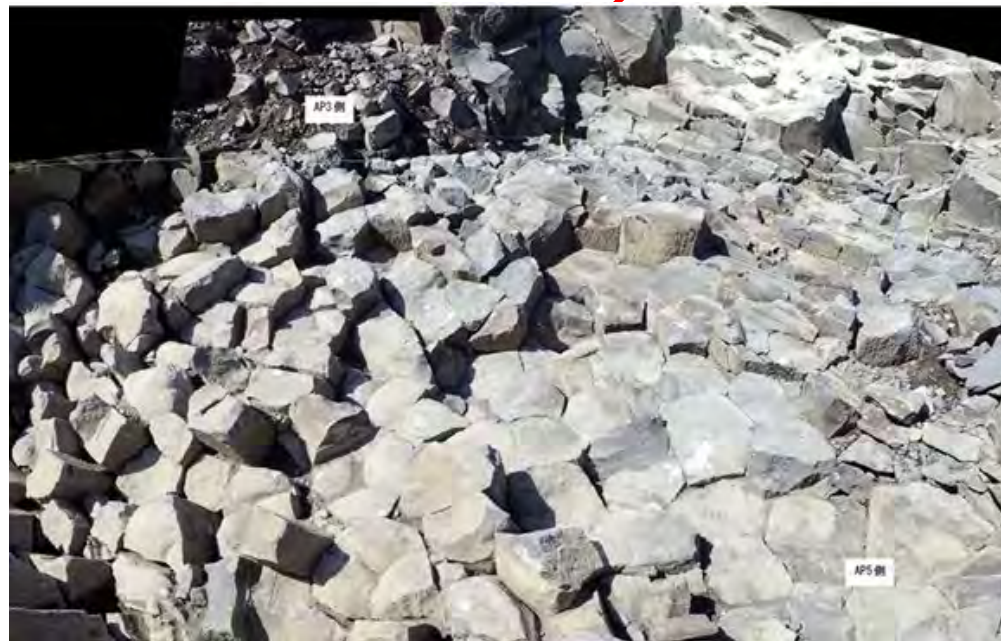
なお、橋台は柱状節理が露頭し脆弱化のリスクのある地盤が避けられない

⇒ 人力による丁寧な弱部(緩んだ岩)の除去・清掃

⇒ 表面からのセメントミルク注入とモルタル被覆による雨水の浸入防止策

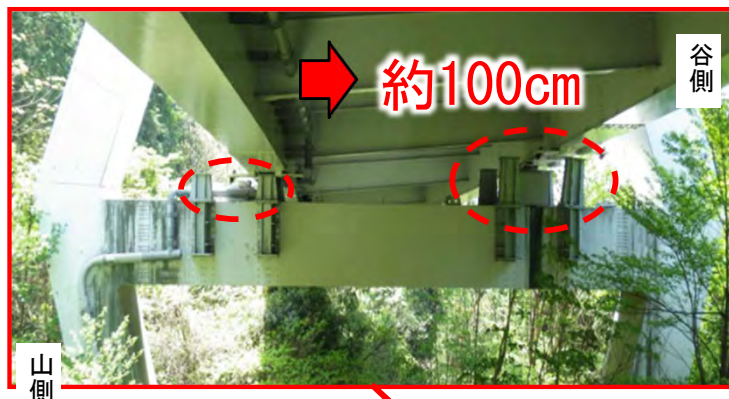
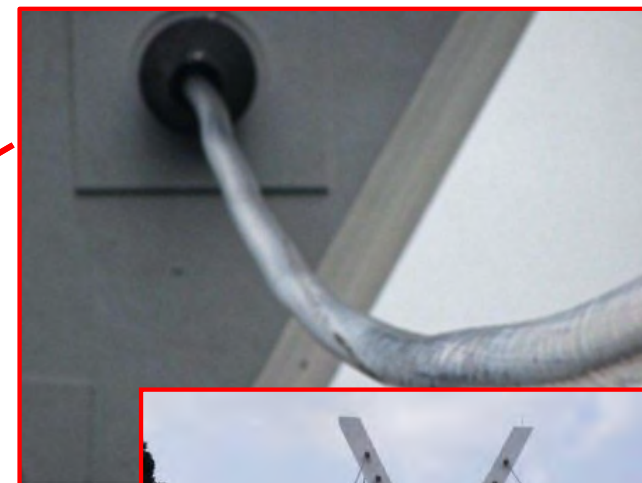
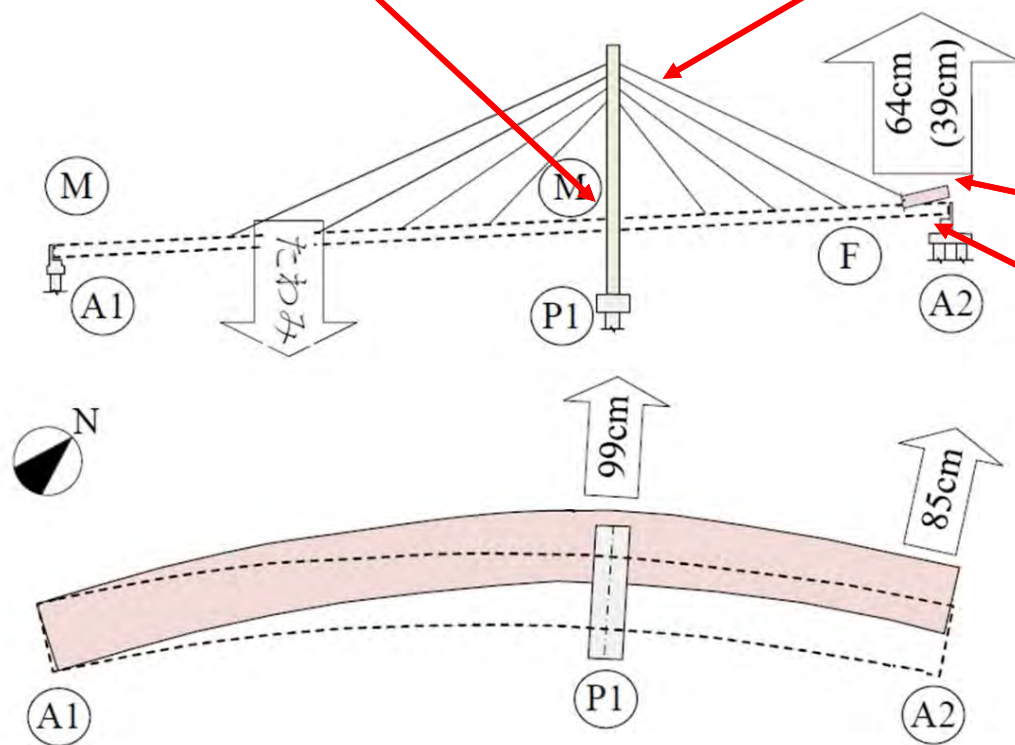
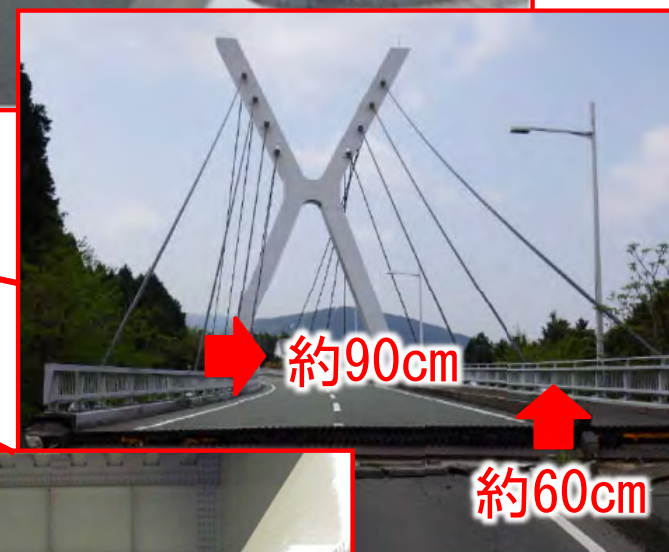
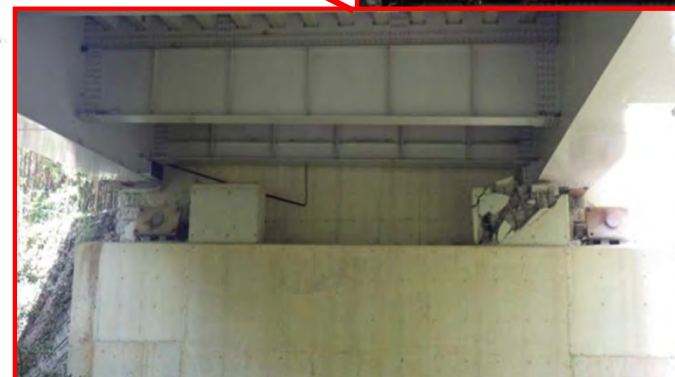
- ・支承の破損に伴って桁端部が浮き上がり、桁全体が曲線外側へ移動するとともに、ケーブルによれが発生
