# 道路インフラの維持管理に関する最近の話題

九州地方整備局での道路橋の災害対応  
— 平成28年(2016年)熊本地震の例 —

国土交通省 九州地方整備局  
道路保全企画官 鋤 淳司

1. 熊本地震の概要
2. 事例① 阿蘇長陽大橋
3. 事例② 桑鶴大橋
4. 事例③ 大切畑大橋

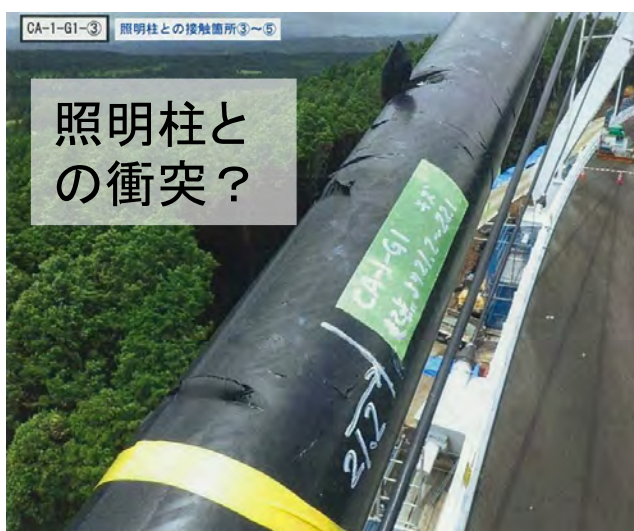
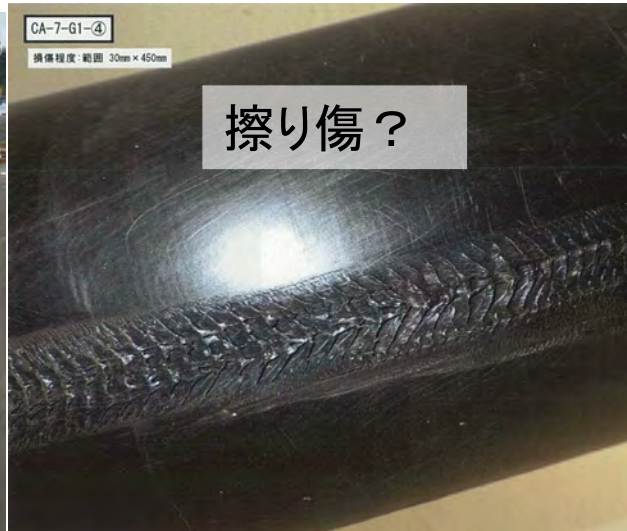
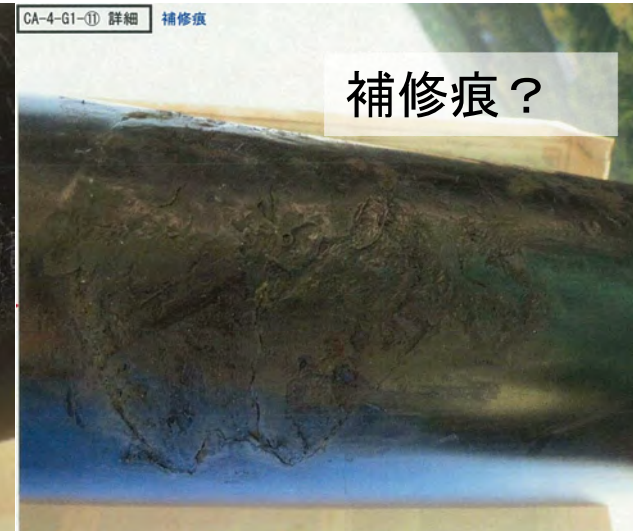
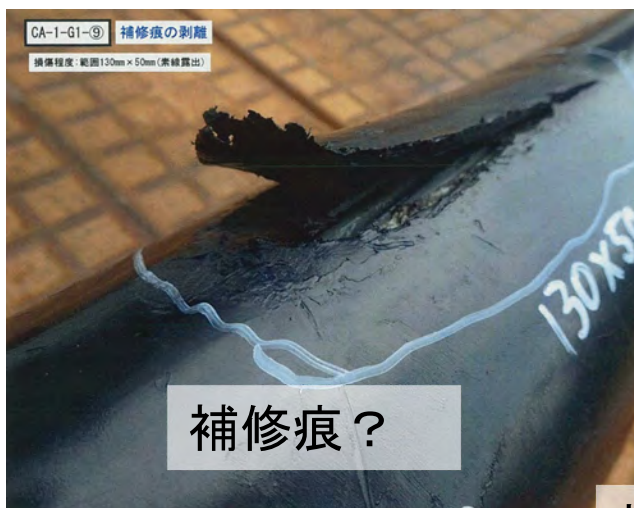
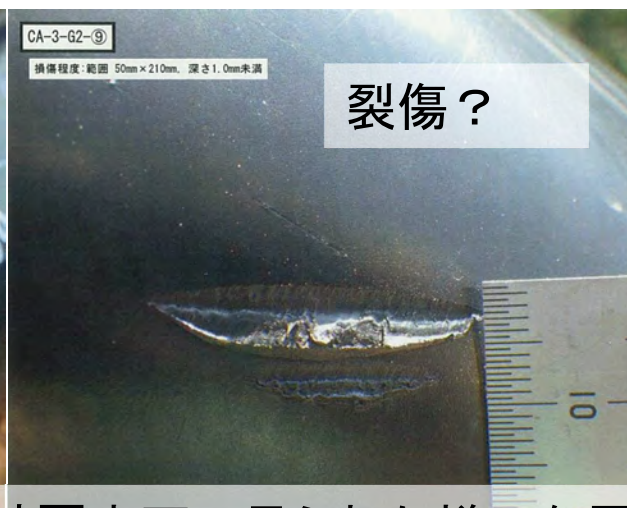
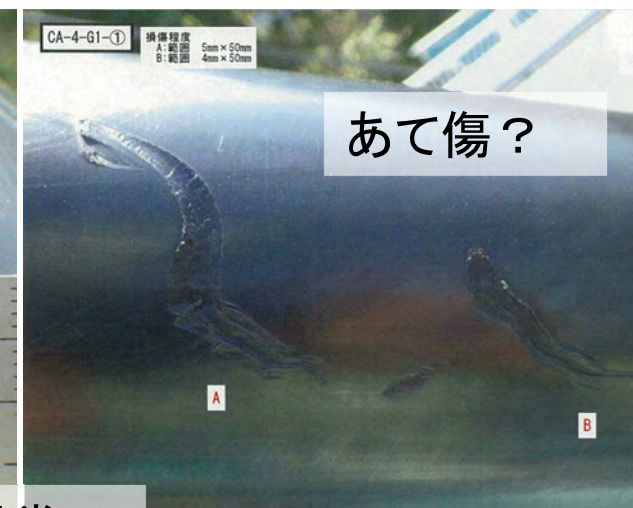
- 一部のケーブルで被覆の損傷がみられ、内部への雨水の侵入も懸念  
→ 全ケーブルの被覆の詳細調査により被覆内部の状態を把握

被覆表面に見られた様々な異常

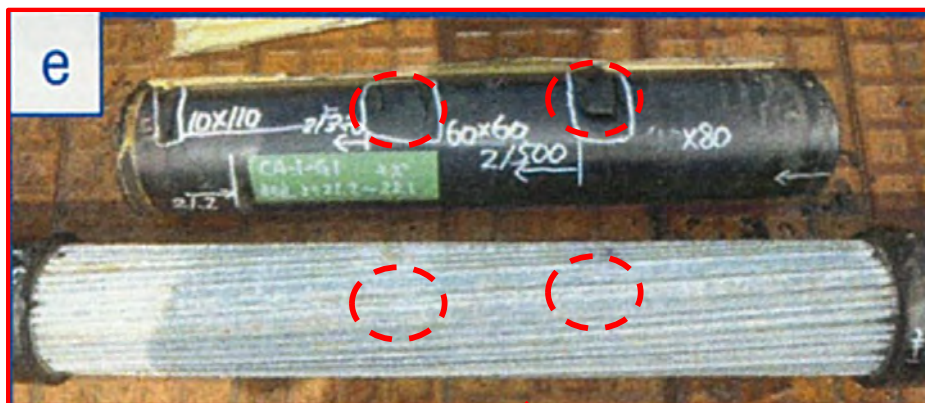
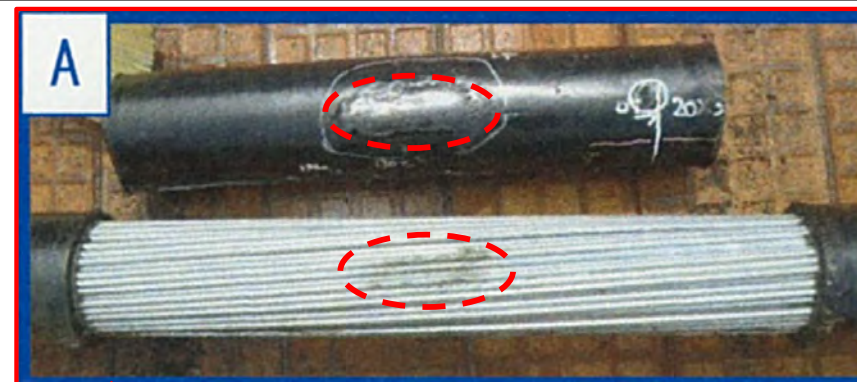
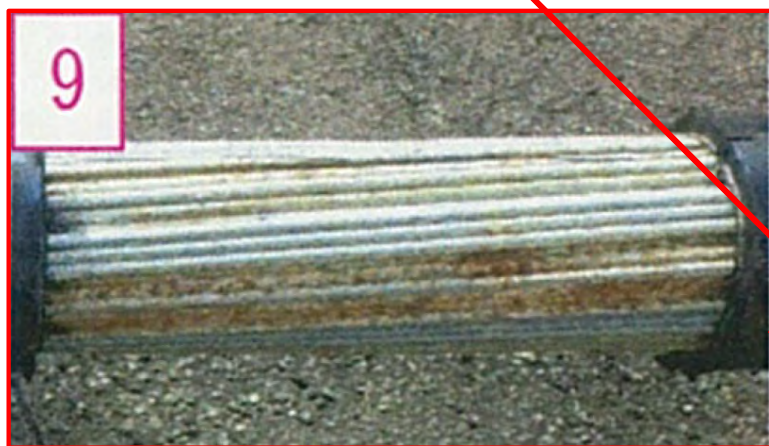
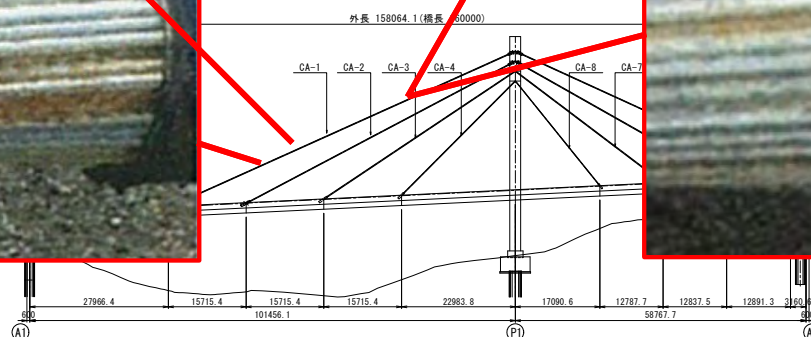
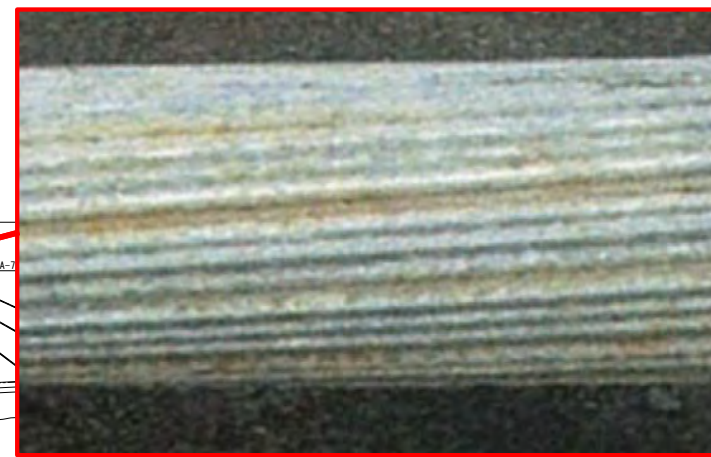
- 明らかなメッキの劣化, 一部素線では腐食も発生しているものがあった
- 腐食は概ね下側の方が進んでいるが, 被覆の異常位置との対応は不明確

↑ 被覆を回復しても侵入水があると腐食が進行する可能性がある  
懸念が否定できないケーブルは交換を検討

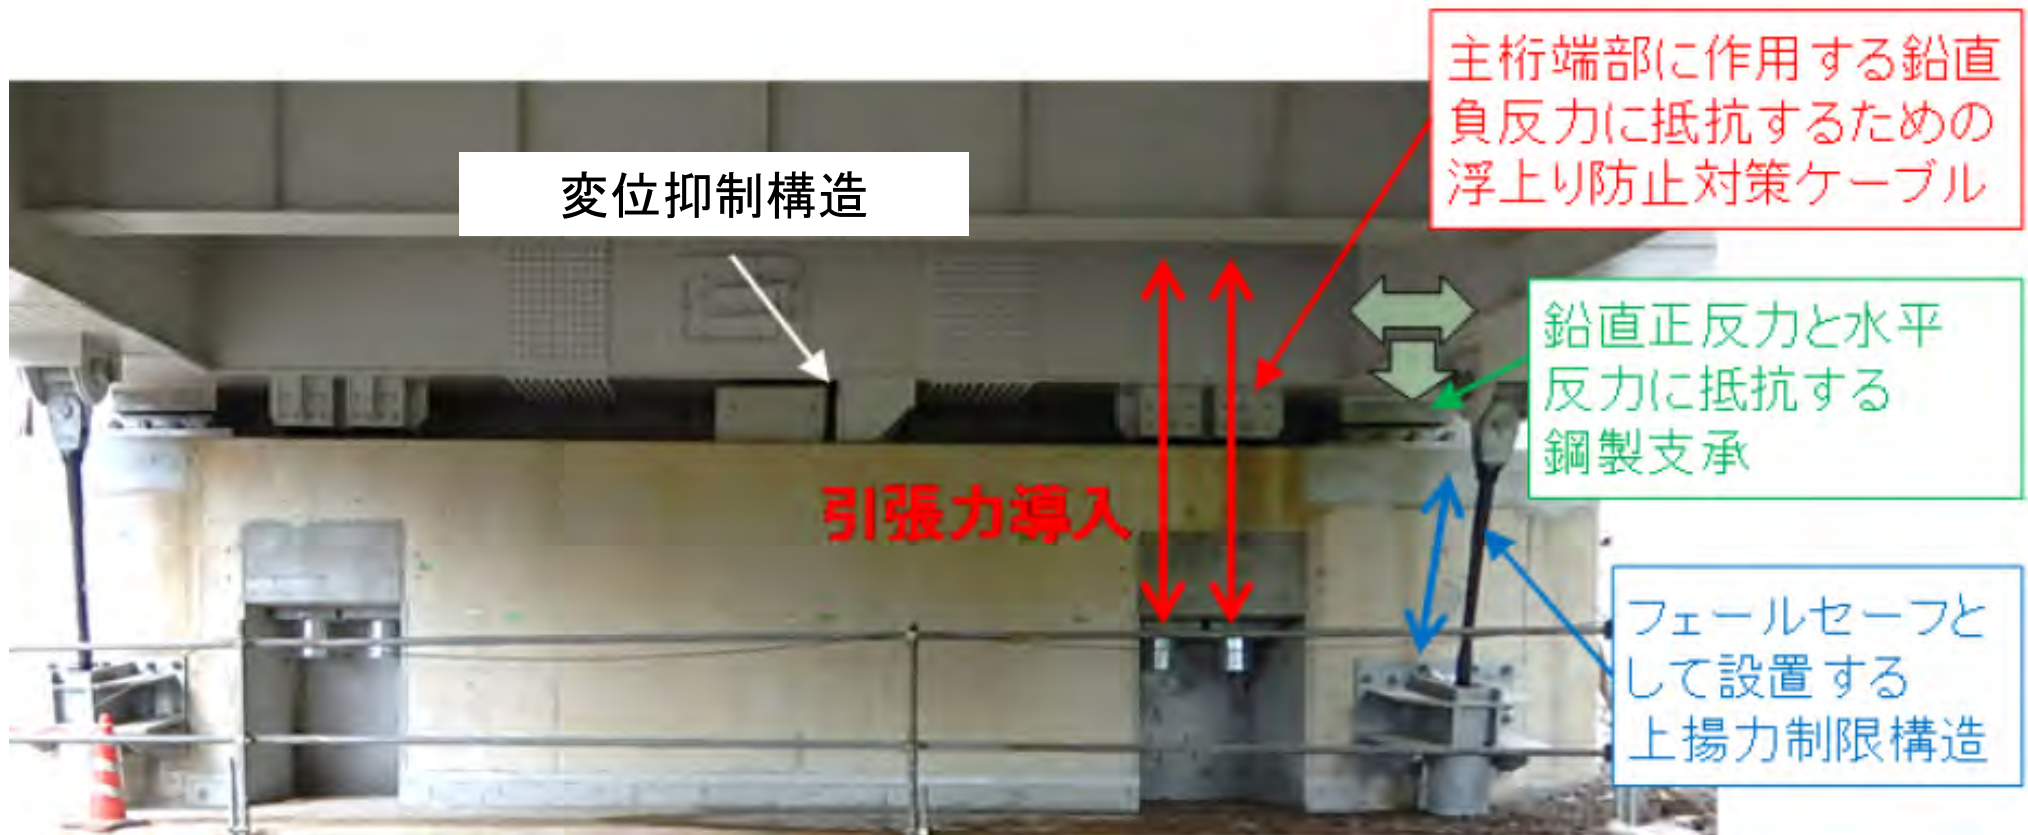
- 挙動の推定からは、支承部の破壊により、負反力で浮き上がった桁が地震時に激しく動いた可能性が高い。
- 構造的にカウンターウエイト等の負反力キャンセルは困難
  - 支承部の破壊時の影響を受けない位置に浮き上がり防止ケーブルを設置
  - + 浮上がり防止ケーブルの不測の機能不全のフェールセーフも設置

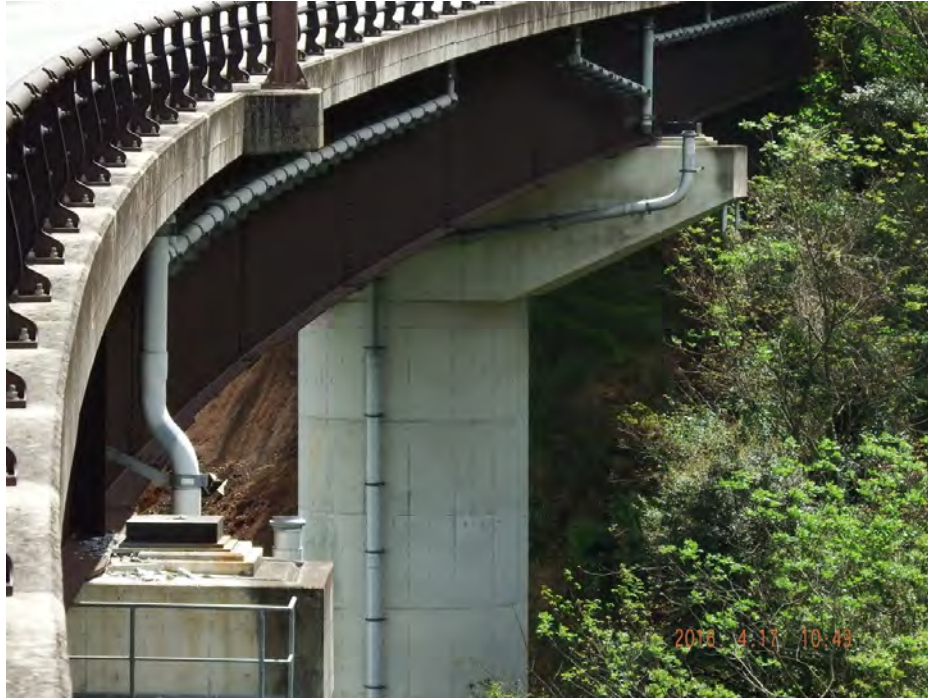
- ・主桁に一部の塑性化が生じて変形し、主桁・主構機能及び立体的構造保持機能は低下

- 部材には残留応力が存在しているが、定量的な評価は困難
- 矯正や取替え時の他の部材への影響が不明
- 少なくとも死荷重応力は負担できている  
→切断等せずに、残置して部材を追加することで上部構造全体として耐荷性能を回復
- 面外方向の変形により立体的構造保持機能が低下  
→再度の地震に対する立体的構造保持機能の強化

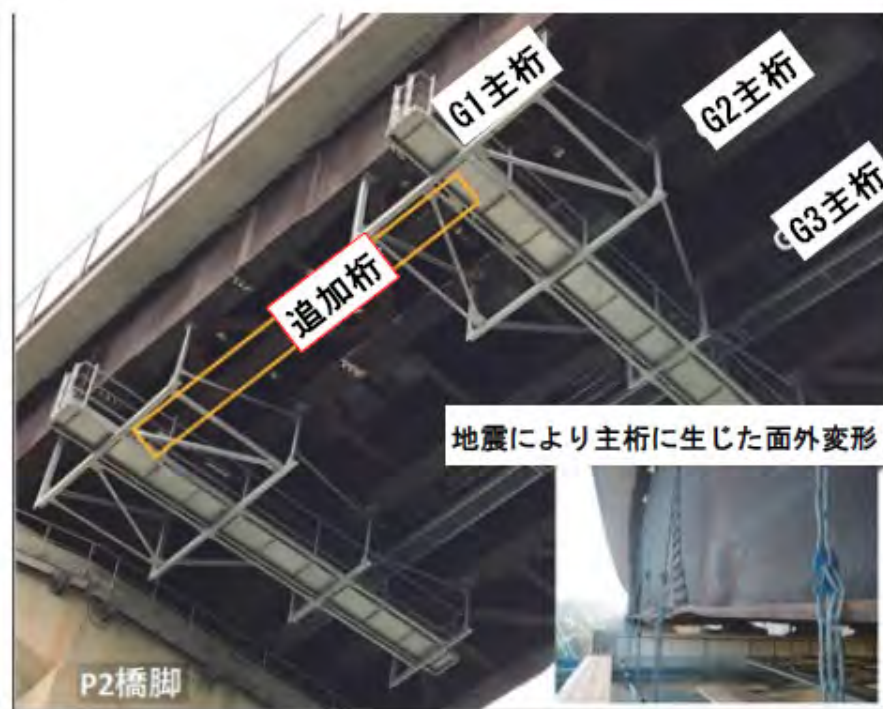
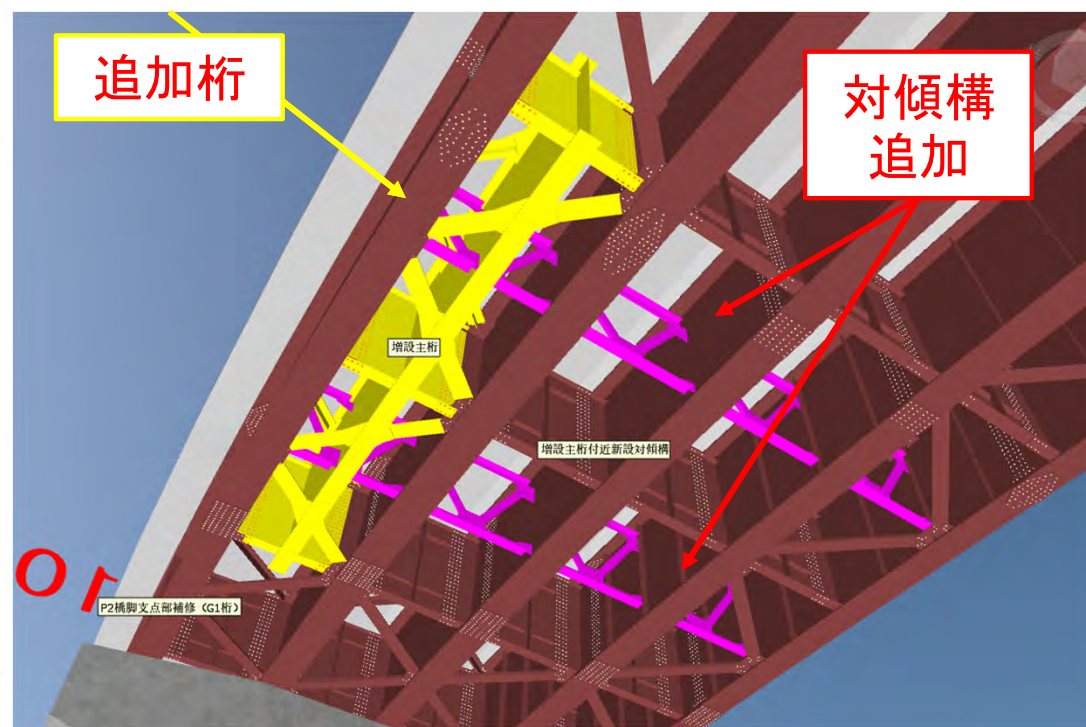
現位置での主桁の一部更新は、上部構造の応力状態が大きく変化する可能性  
 そのため、**敢えて原型復旧せず**，

→ 現応力負担ままに損傷主桁は残置 + 主桁を追加（一部区間）

→ 同様の地震に対して、同様の被災リスクを軽減するため対傾構の追加

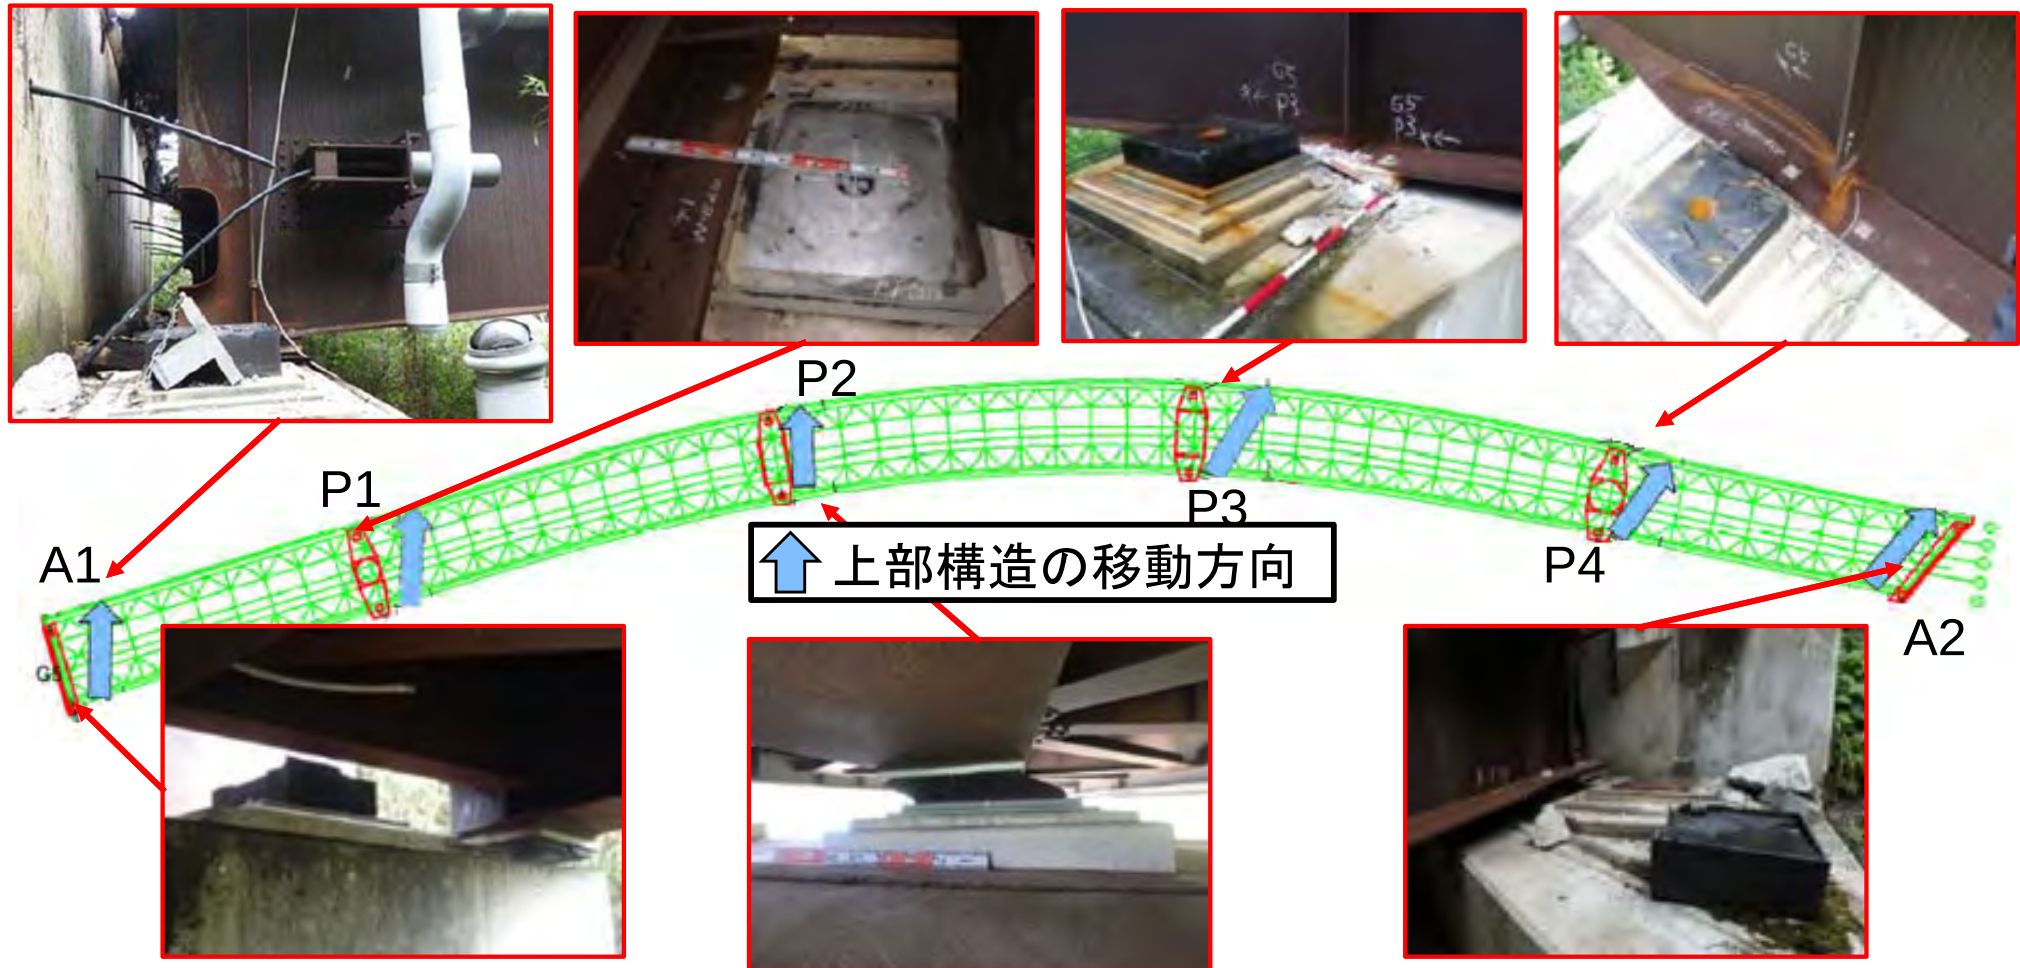
- ・ほぼ全ての支承が破壊し、上部構造が横方向に移動
- ・落橋防止システムに一定の効果があり下部構造上に着地

→元の位置に戻す必要があるが、着地した桁がどう拘束されて平衡し、どのような応力状態であるかは不明

ジャッキアップ時に拘束が解放される可能性の考慮が必要  
→ 水平2方向に2つのジャッキで固定、ベントが倒れないように既設橋脚と固定し、慎重に施工
