# 塩害を受けたコンクリート 構造物の耐荷性能

令和 8年10月14日

長岡技術科学大学名誉教授  
丸 山 久 一

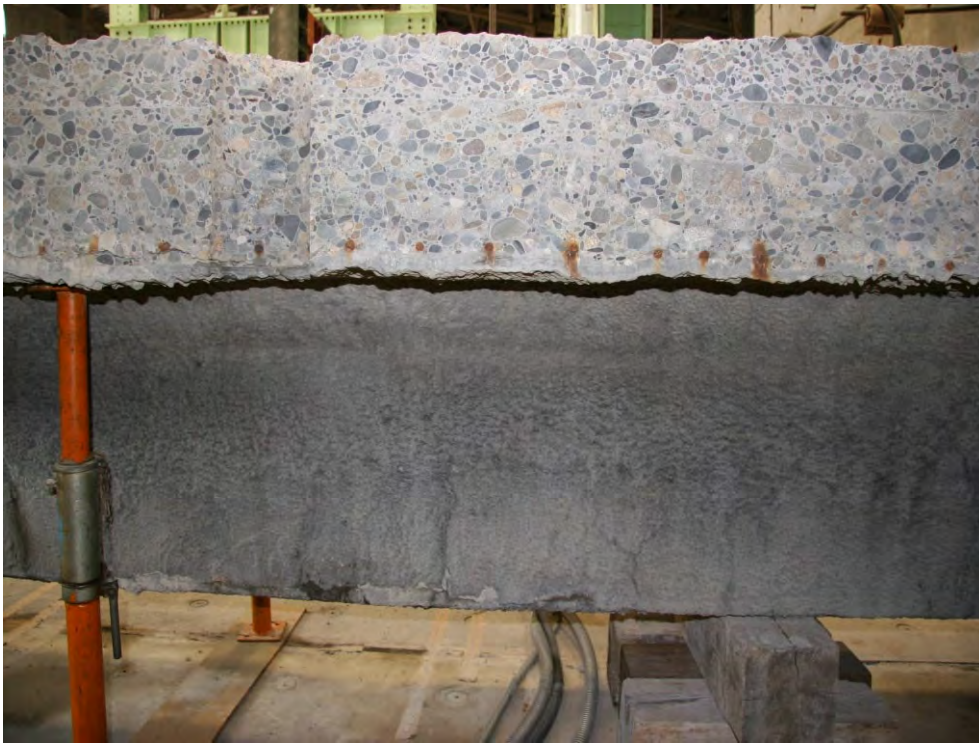
(中桁の外観)

# 劣化状況

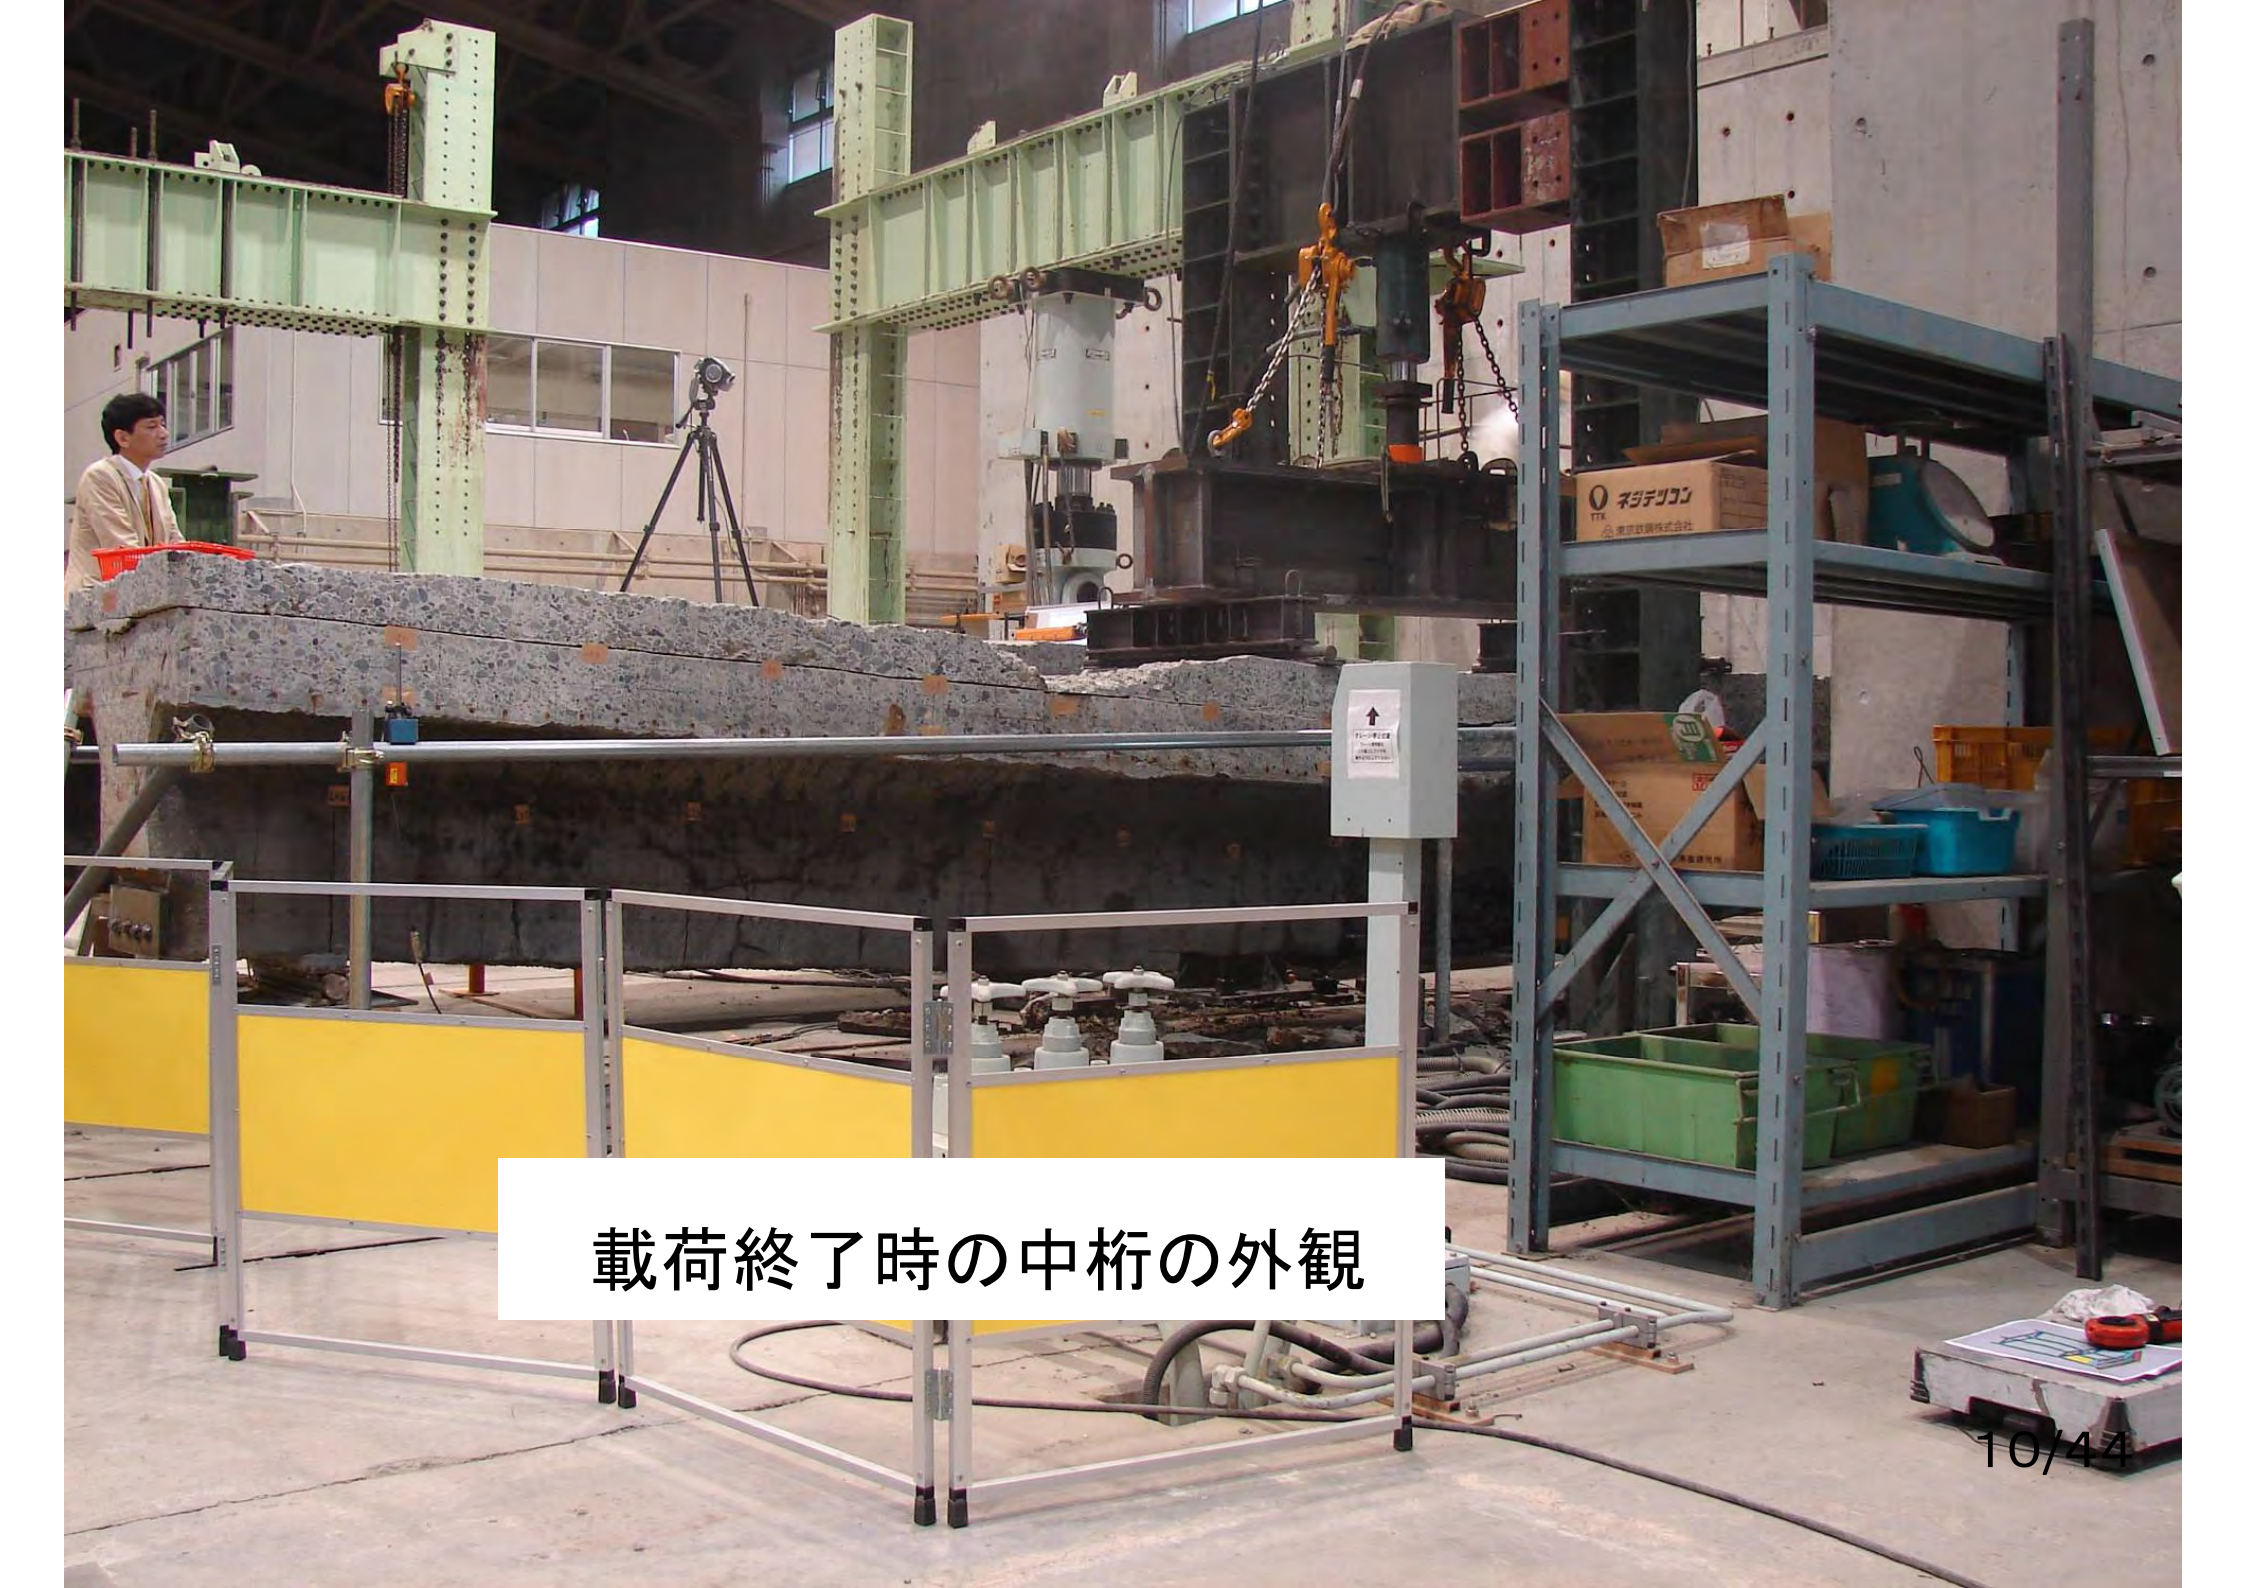
載荷終了時の中桁の外観

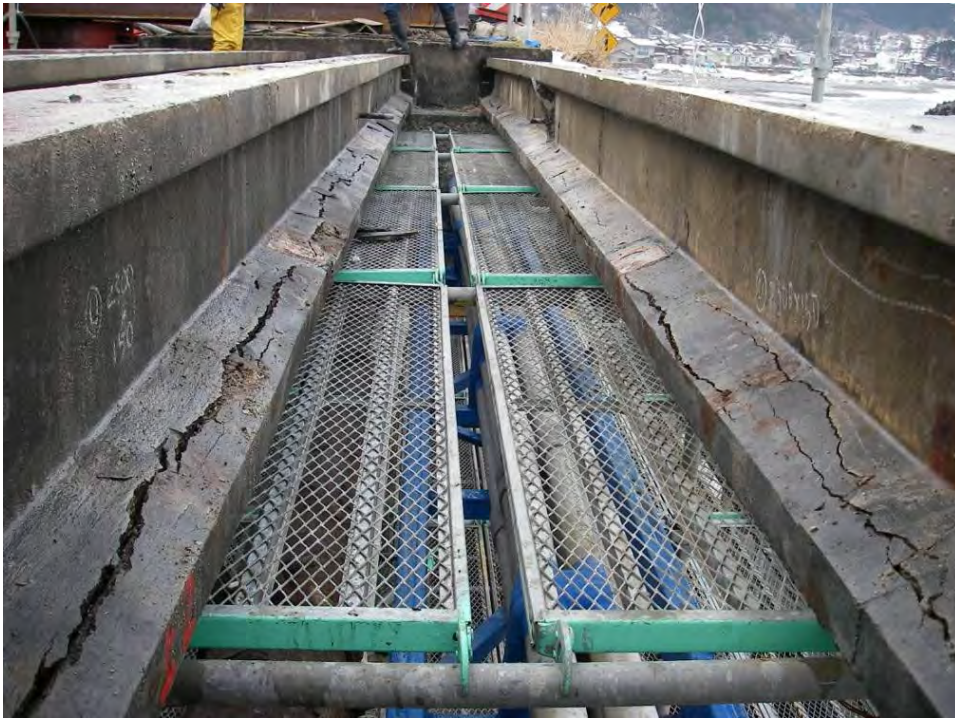
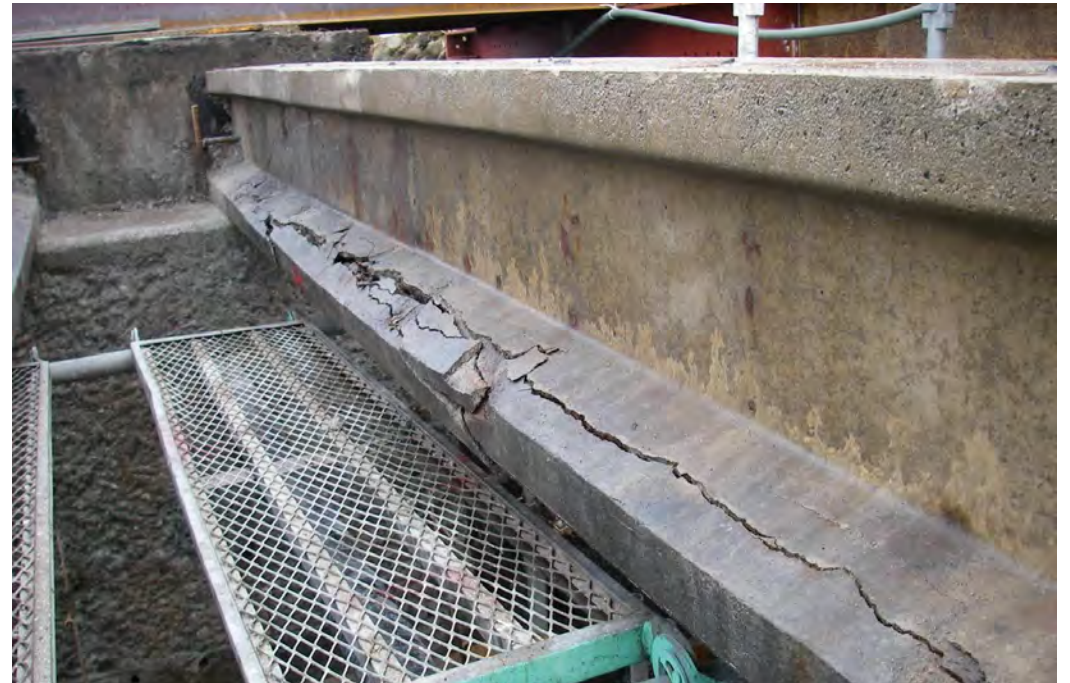
## プレテンションPC桁の ひび割れ状況

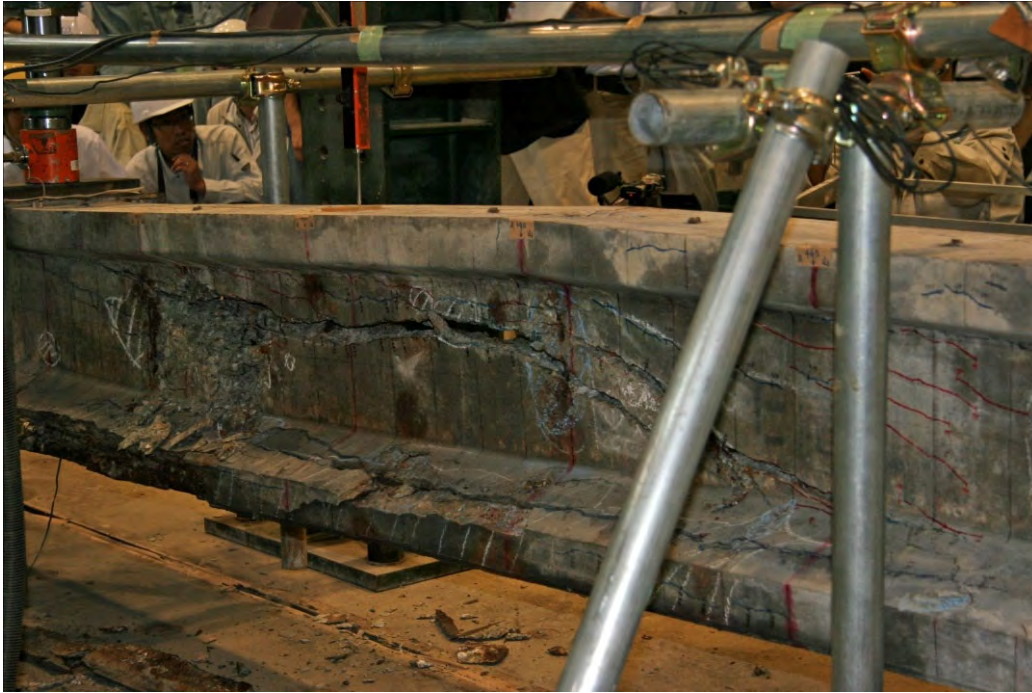
**A** 桁  
(せん断破壊)

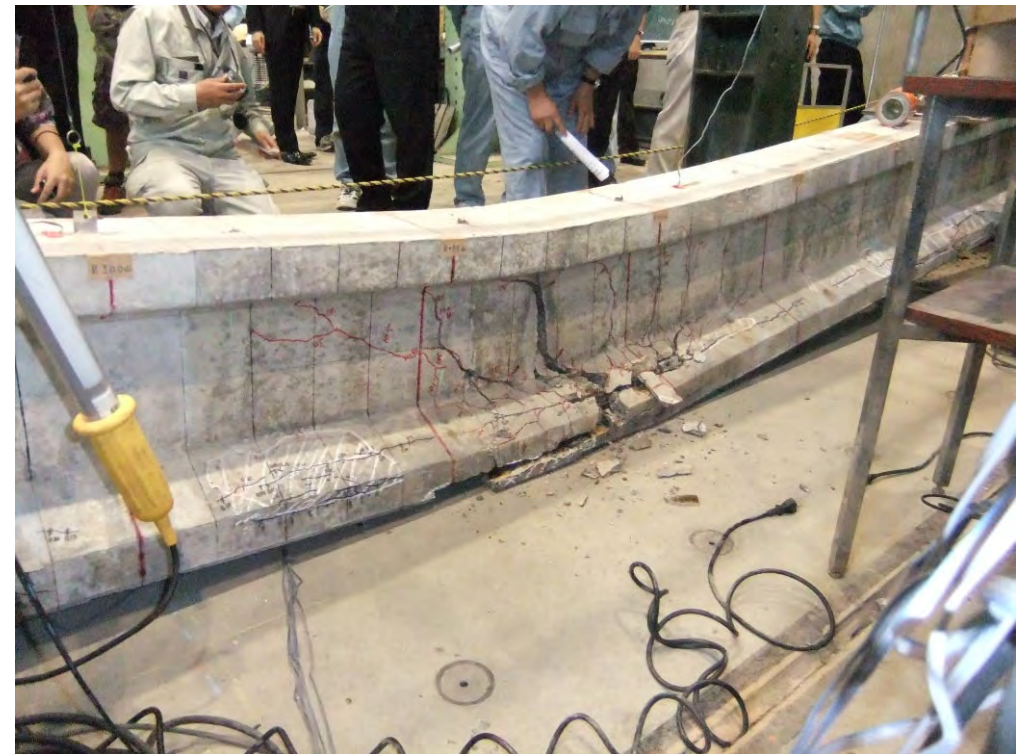
**B** 桁  
(曲げ破壊)

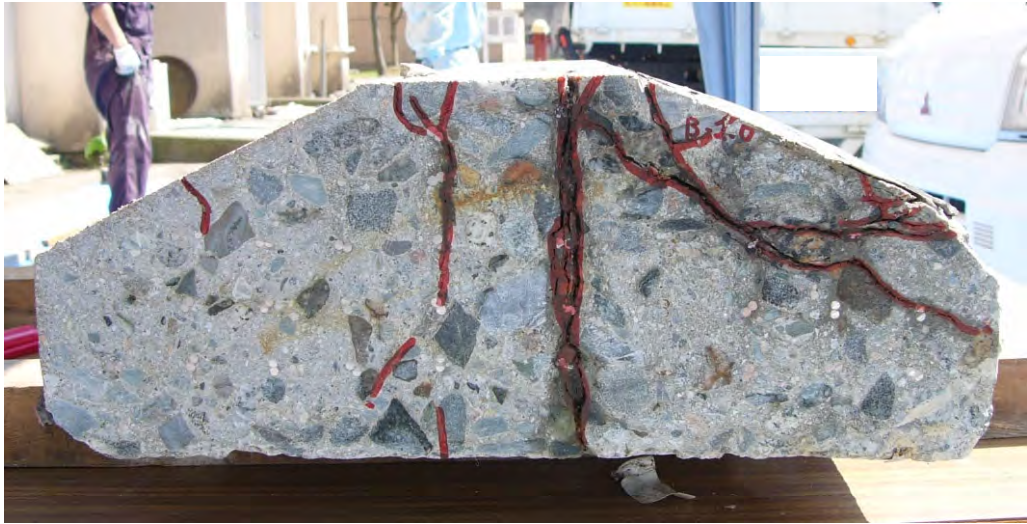
コンクリートを破碎して  
取り出した PC 鋼線

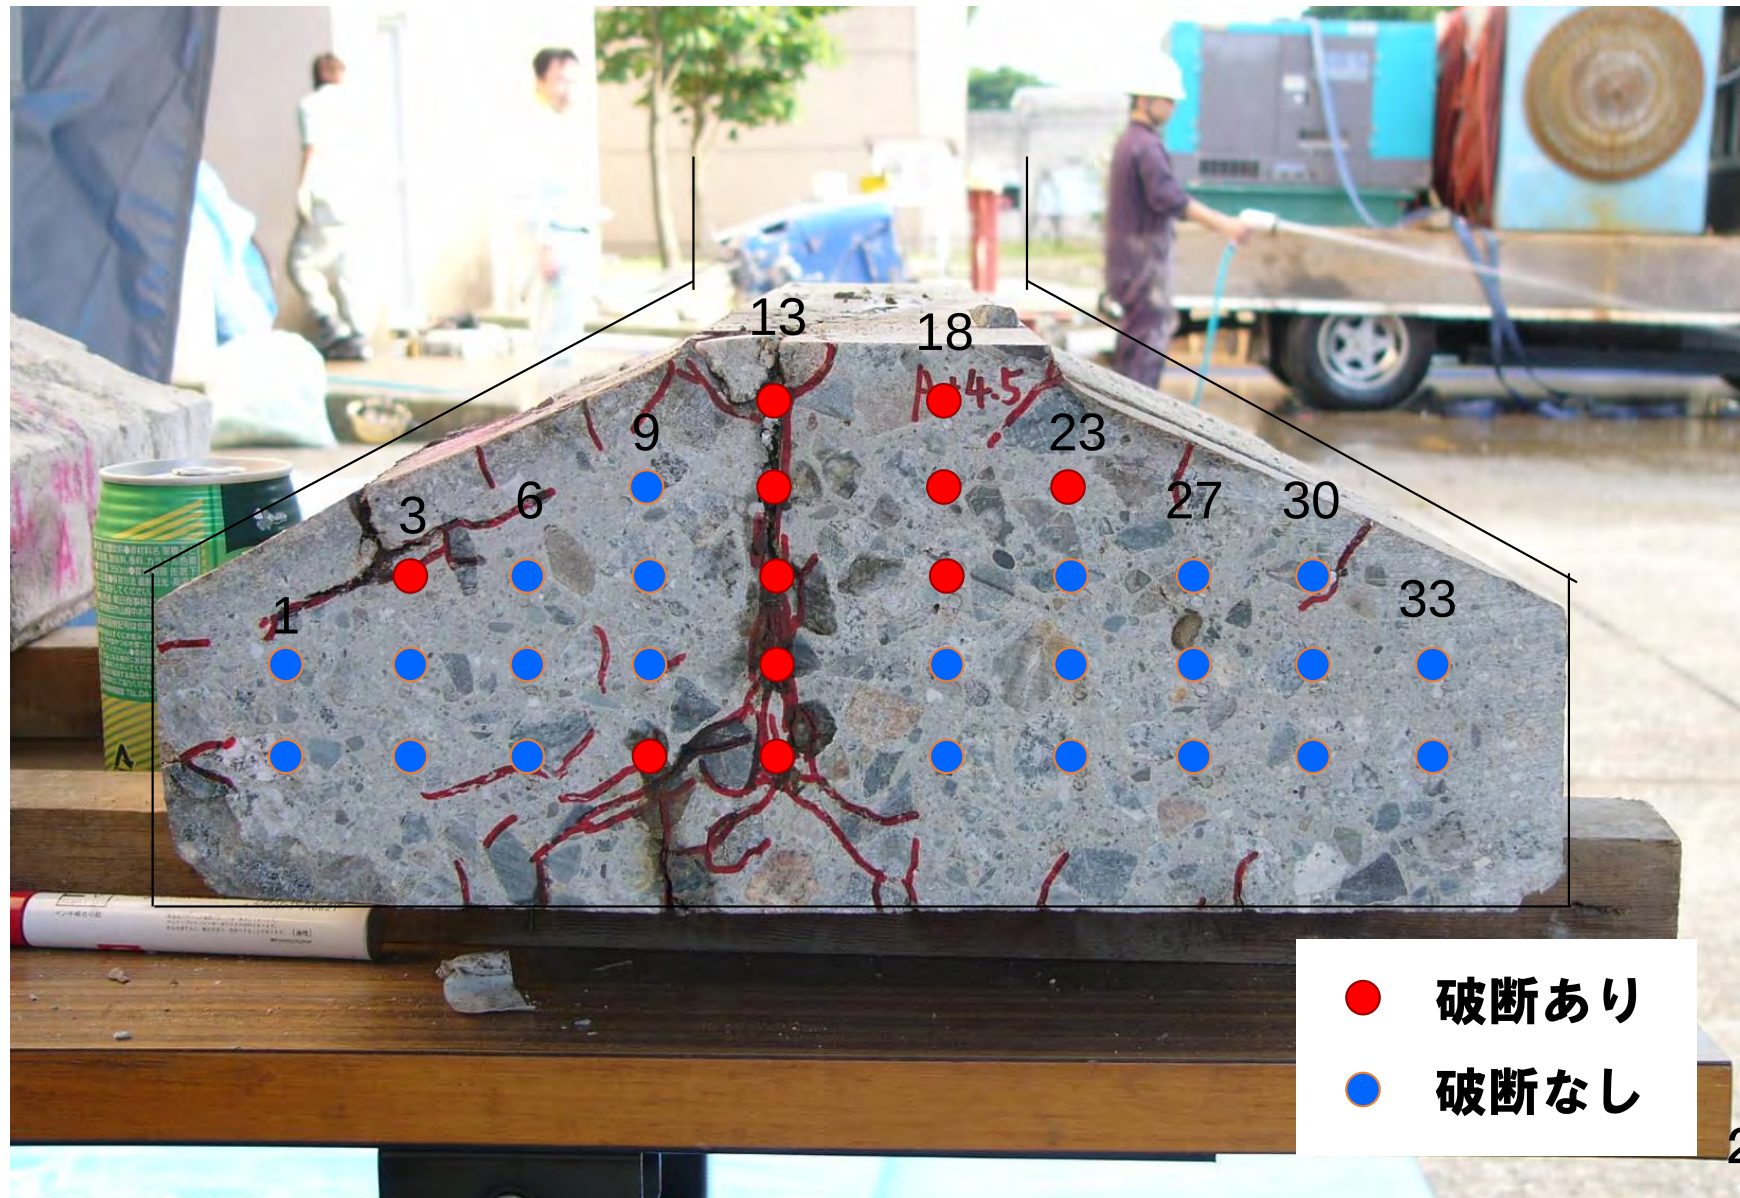
## A桁+4.0～+4.5mのPC鋼材破断状況

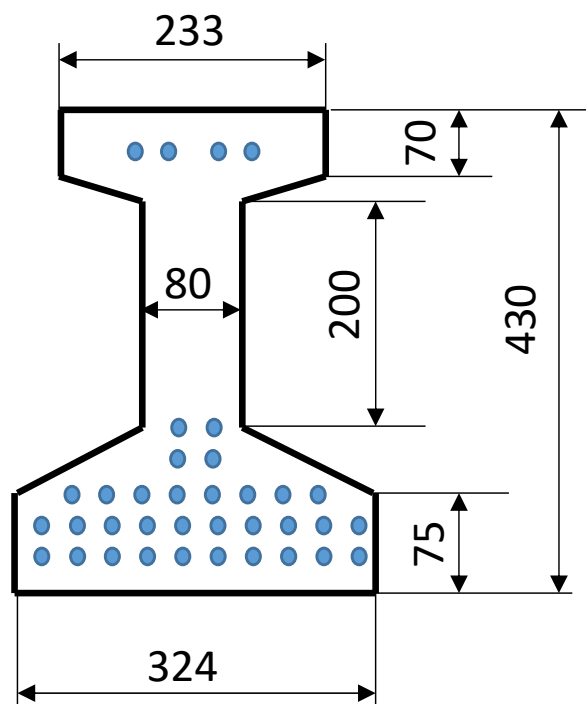
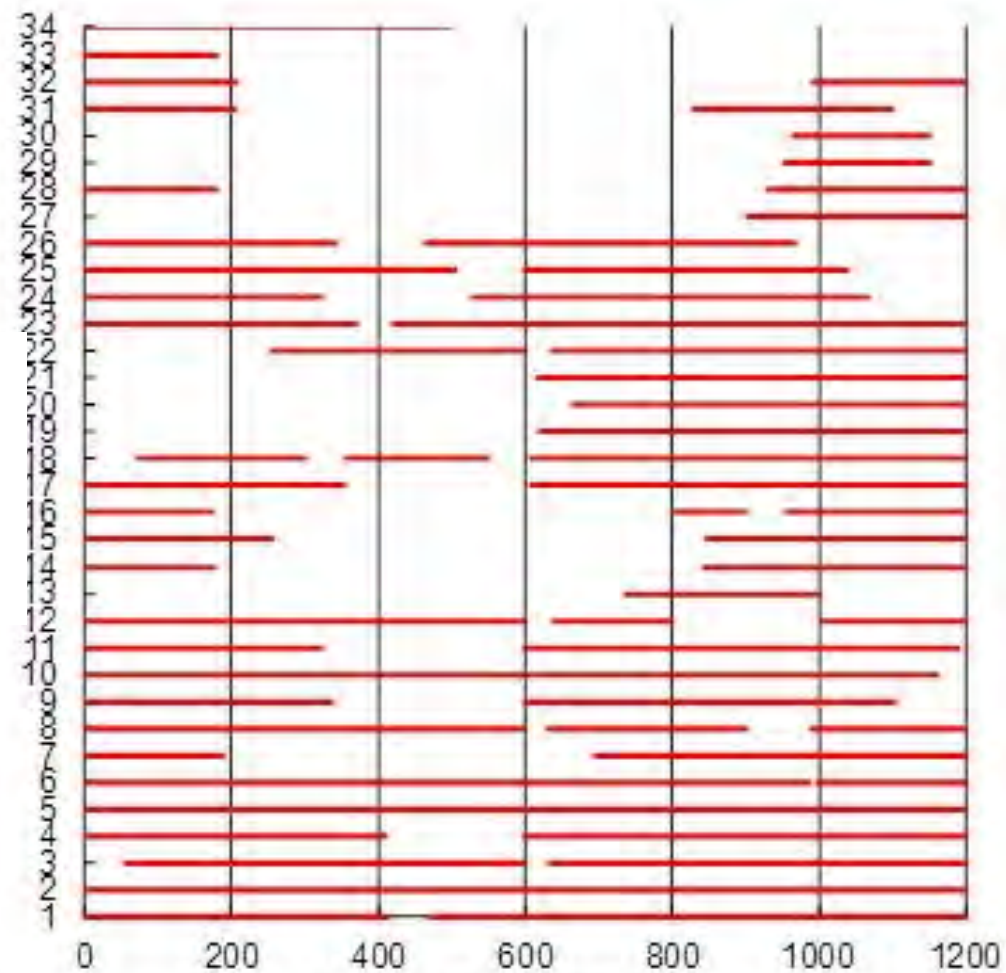
## PC 鋼線の状態

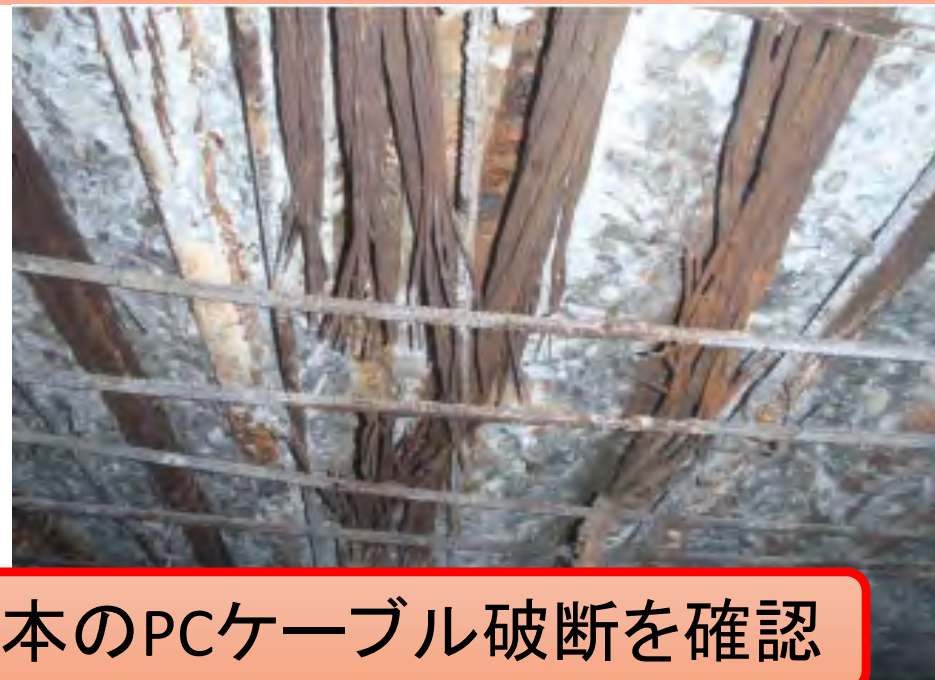
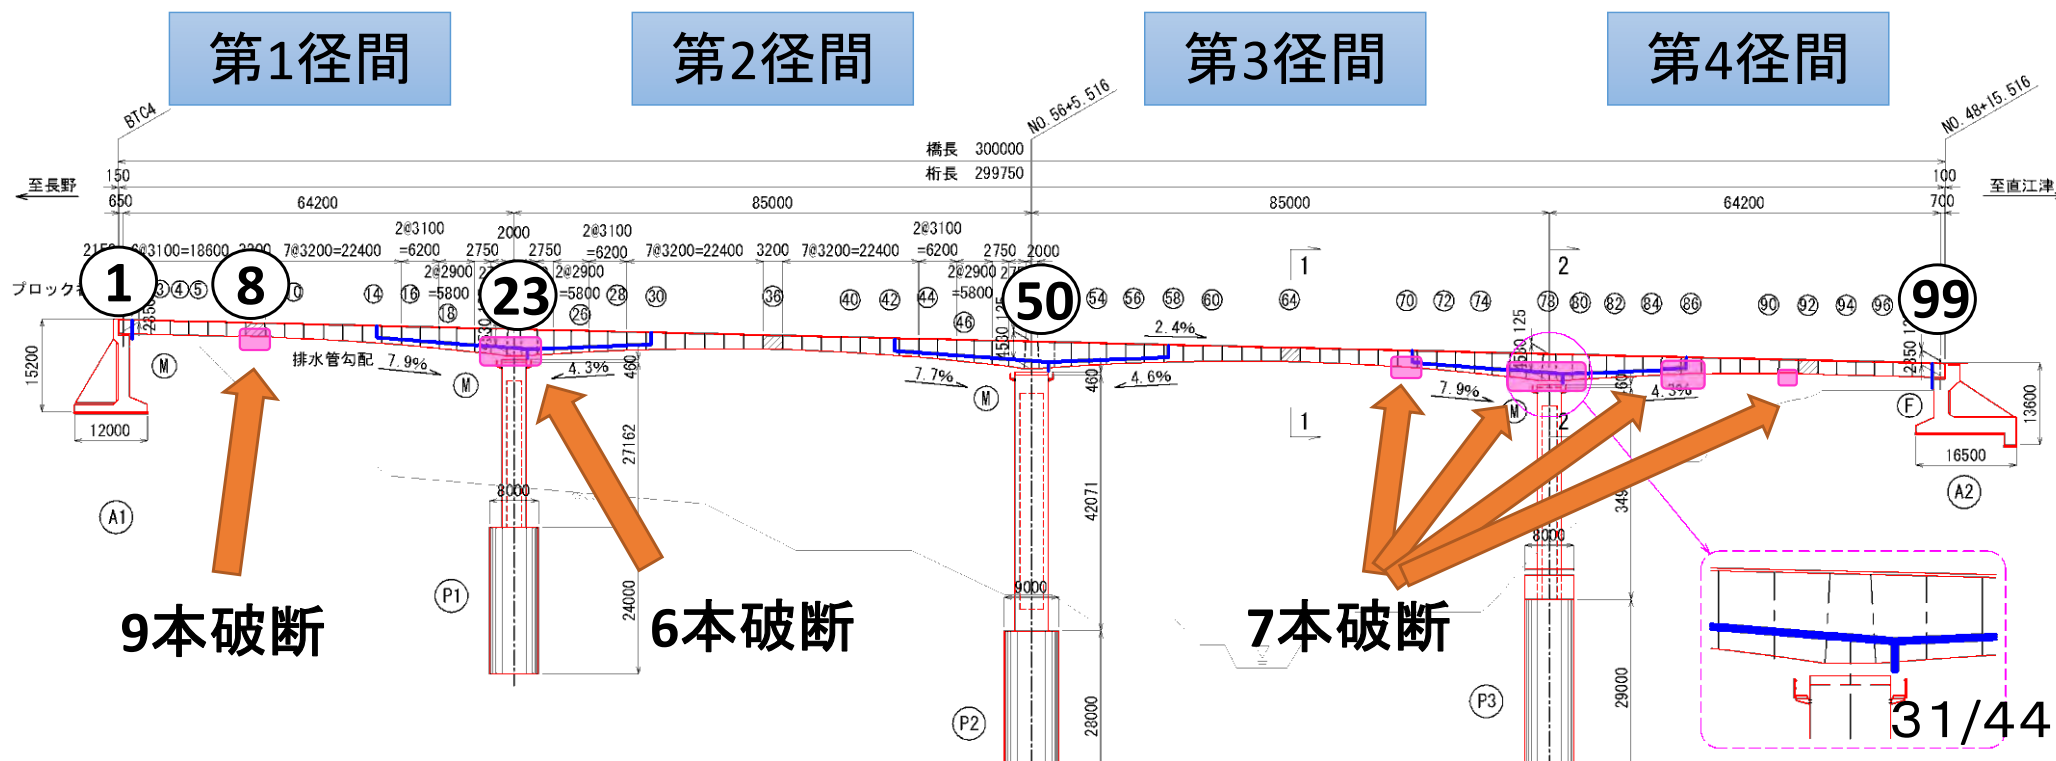
PCケーブルの破断を発見

約1200ヶ所の調査

22本のPCケーブル破断を確認

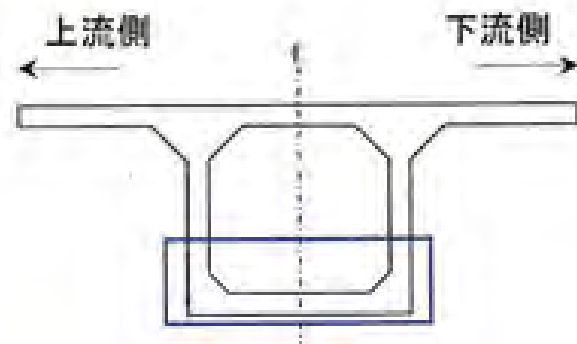
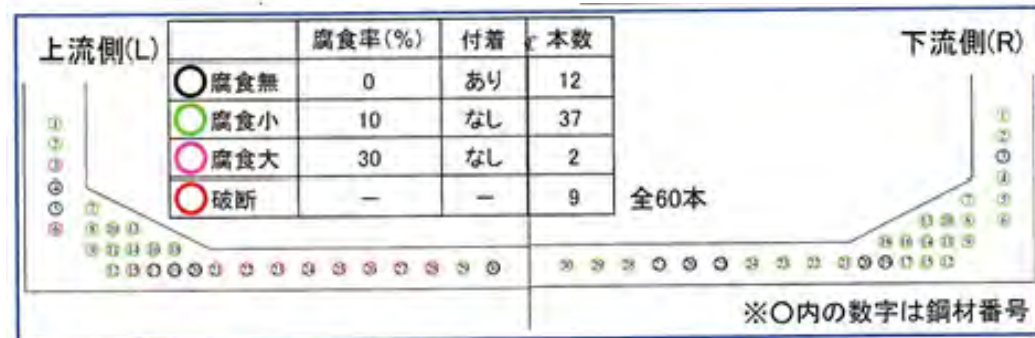
## 連続ケーブル

# PC鋼材の腐食状況(詳細)

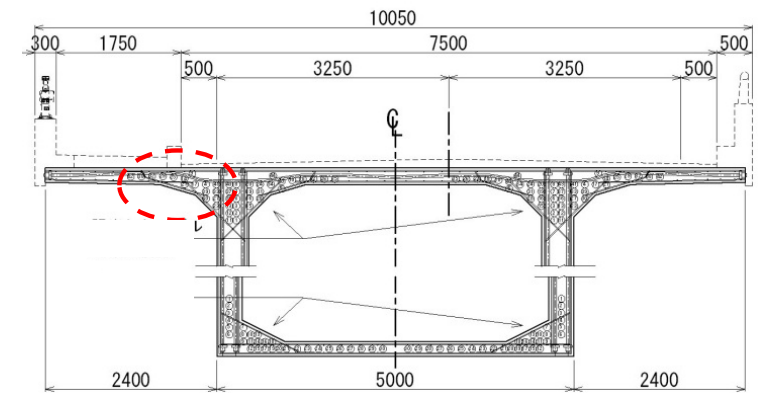
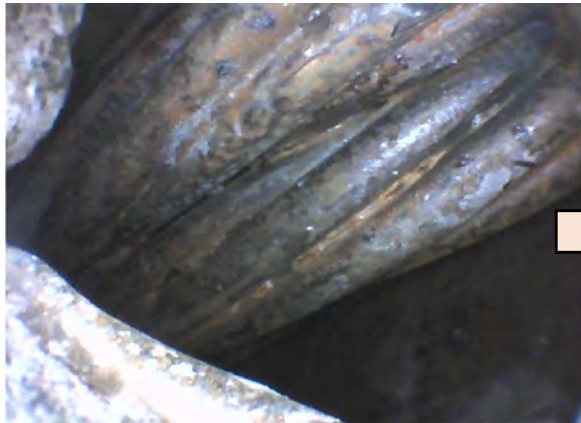
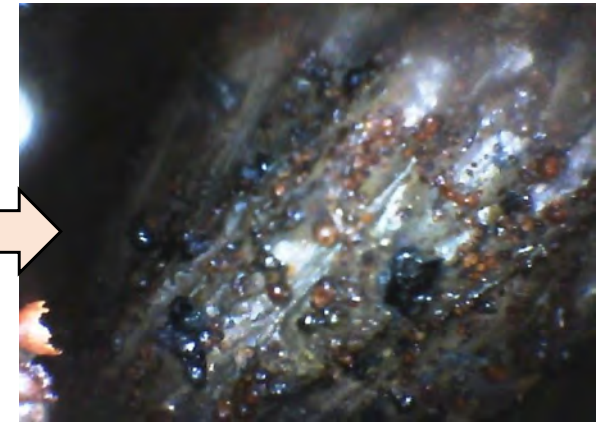
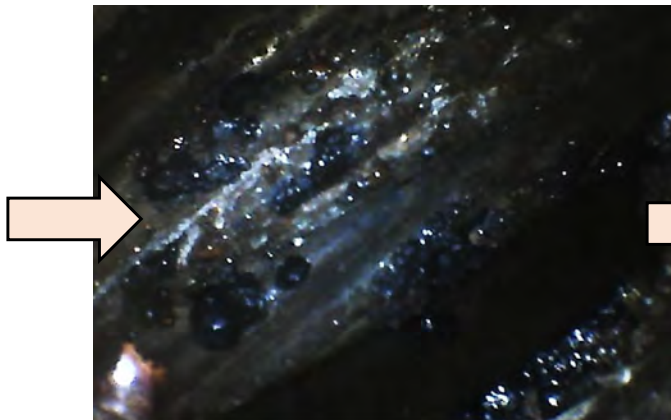
# PCケーブルの腐食進行
