# 屋外暴露試験の実施

# 暴露試験の実施

# 70号棟試験施工

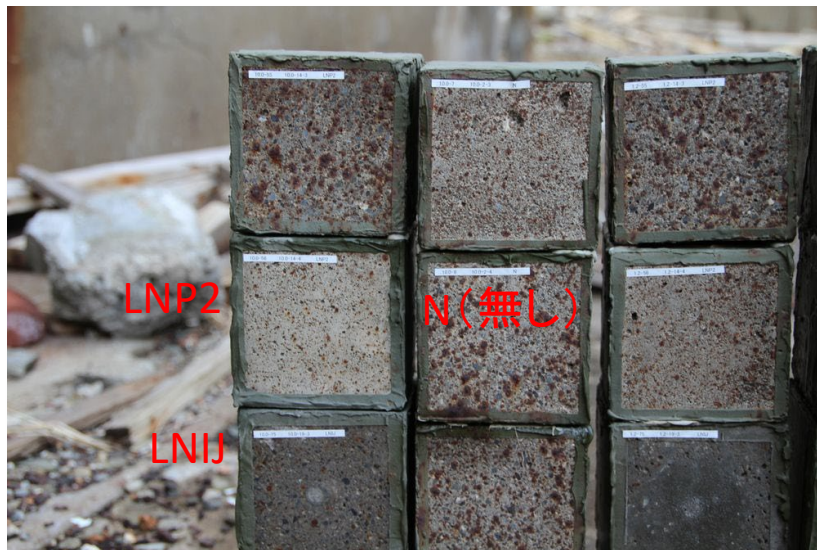
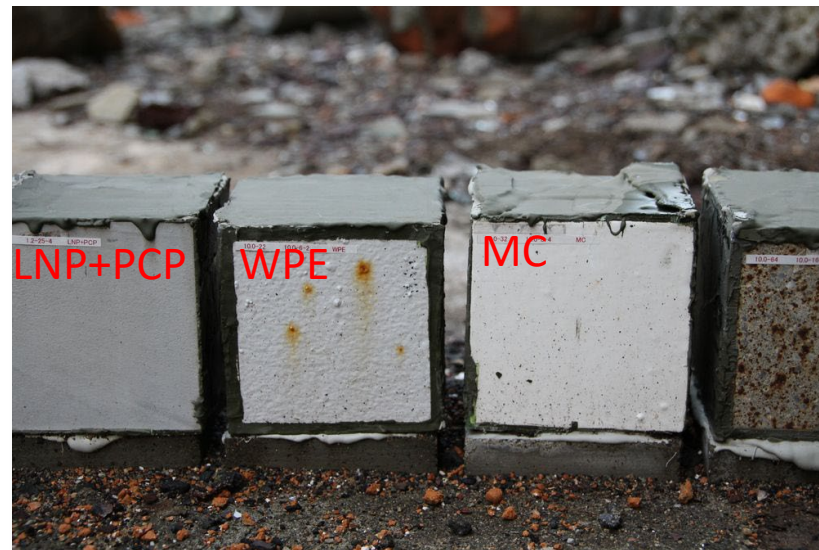
69  
号棟  
屋外

# 試験体の状況の例（約6年経過）

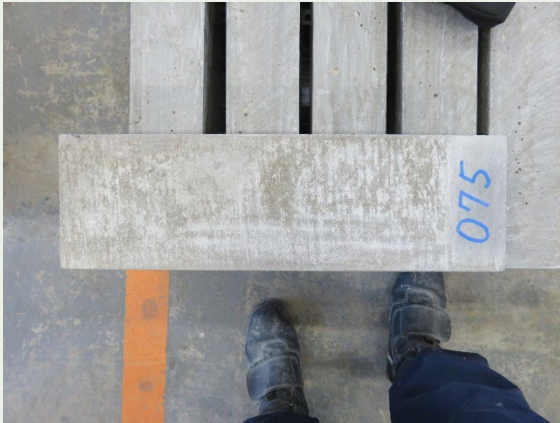
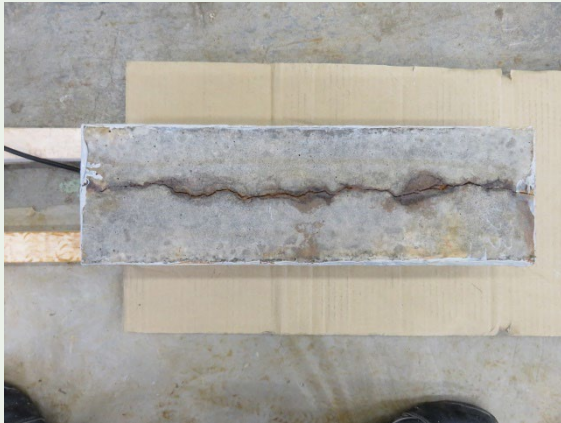
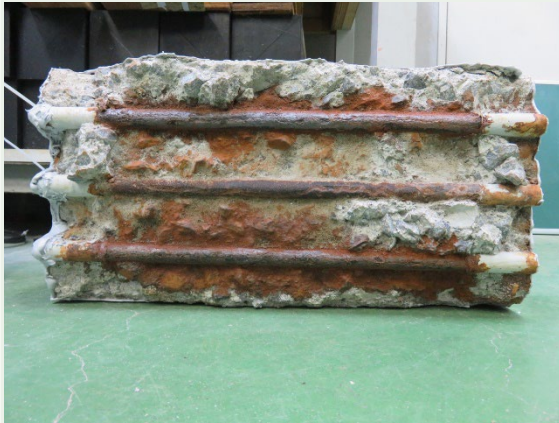
すでに劣化が進行した部材の補修・修復方法を検討するため、鉄筋腐食が進行した状態に対しての実験(屋外暴露試験)を実施中。見た日を変えずに、進行を止めることが求められる。

| グレードⅠ | グレードⅡ | グレードⅢ |
|---|---|---|
| 塩分量: $5\text{kg}/\text{m}^3$<br>腐食促進なし | 塩分量: $5\text{kg}/\text{m}^3 + \alpha$<br>腐食ひび割れ発生 | 塩分量: $5\text{kg}/\text{m}^3 + \alpha$<br>かぶりコンクリート剥落 |

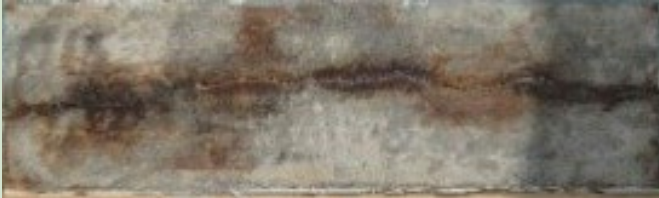
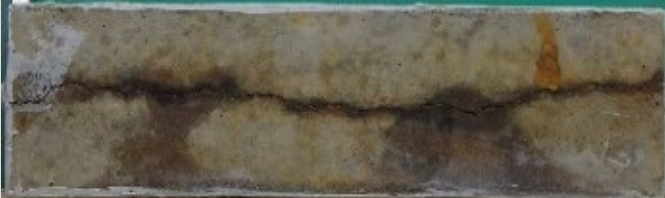
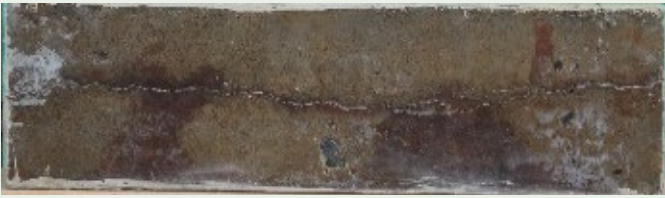
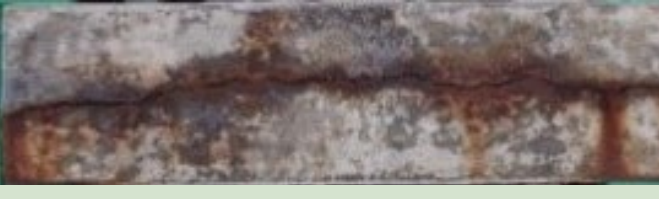
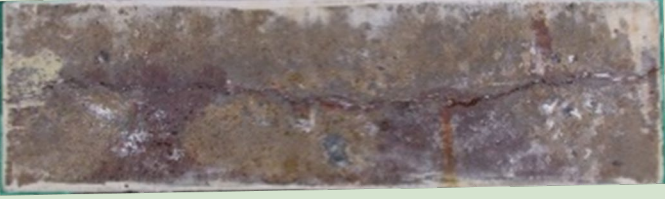
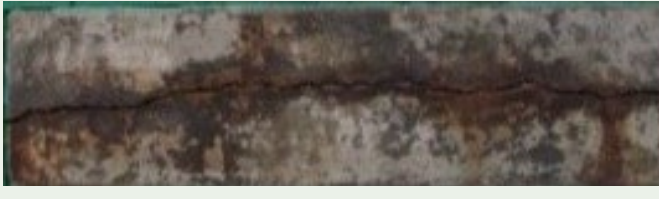
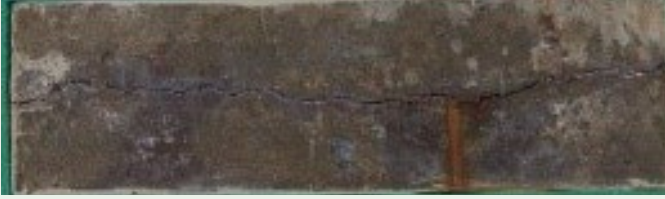
# 試験体の状況 \_外観変化

| グレードⅡ | 補修無し | Ⅱ-1(腐食抑制)補修 |
