# コンクリート構造物の施工が 品質・耐久性に与える影響 —— コンクリート構造物の高耐久化に向けて ——

東北地方整備局  
道路部 道路保全企画官  
山 口 満

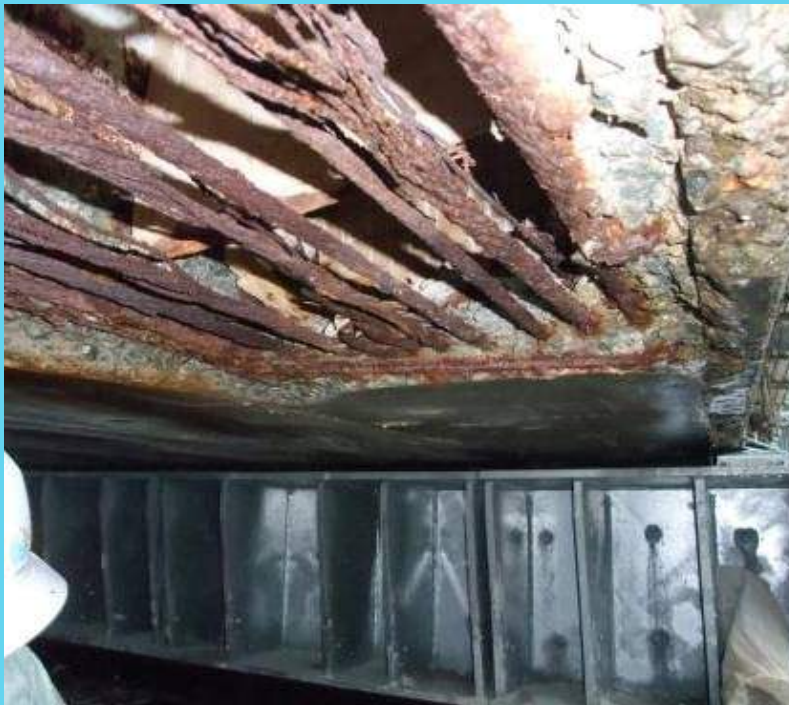
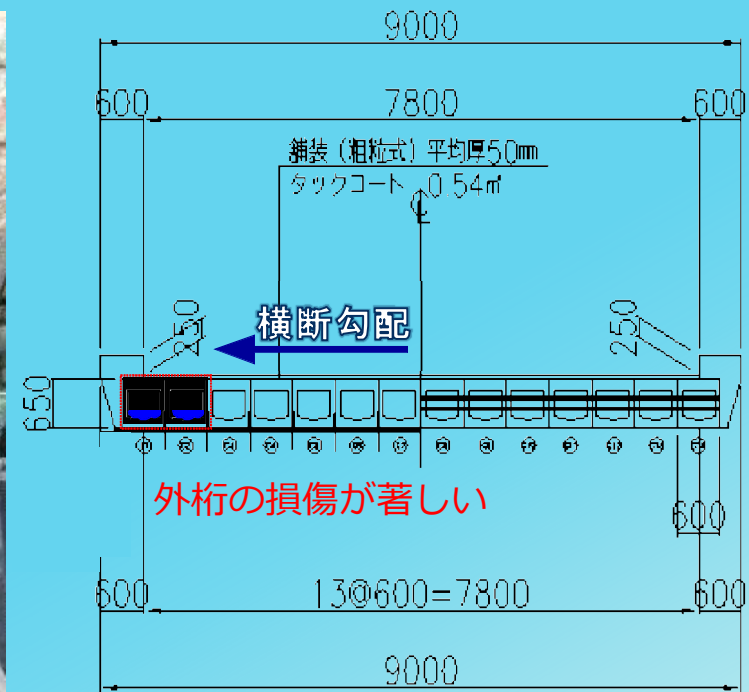
## 塩害の発生事例

桁下面の P C 鋼材の腐食、破断状況  
硬化コンクリート中の空気量はほぼ 0 %

※ 凍結制御剤による塩害と凍害の  
複合劣化により損傷が著しく進行

横断勾配の低い方の外桁内に塩分を含んだ水が滞水、  
内部鋼材を腐食させ、桁下面のコンクリートが剥離

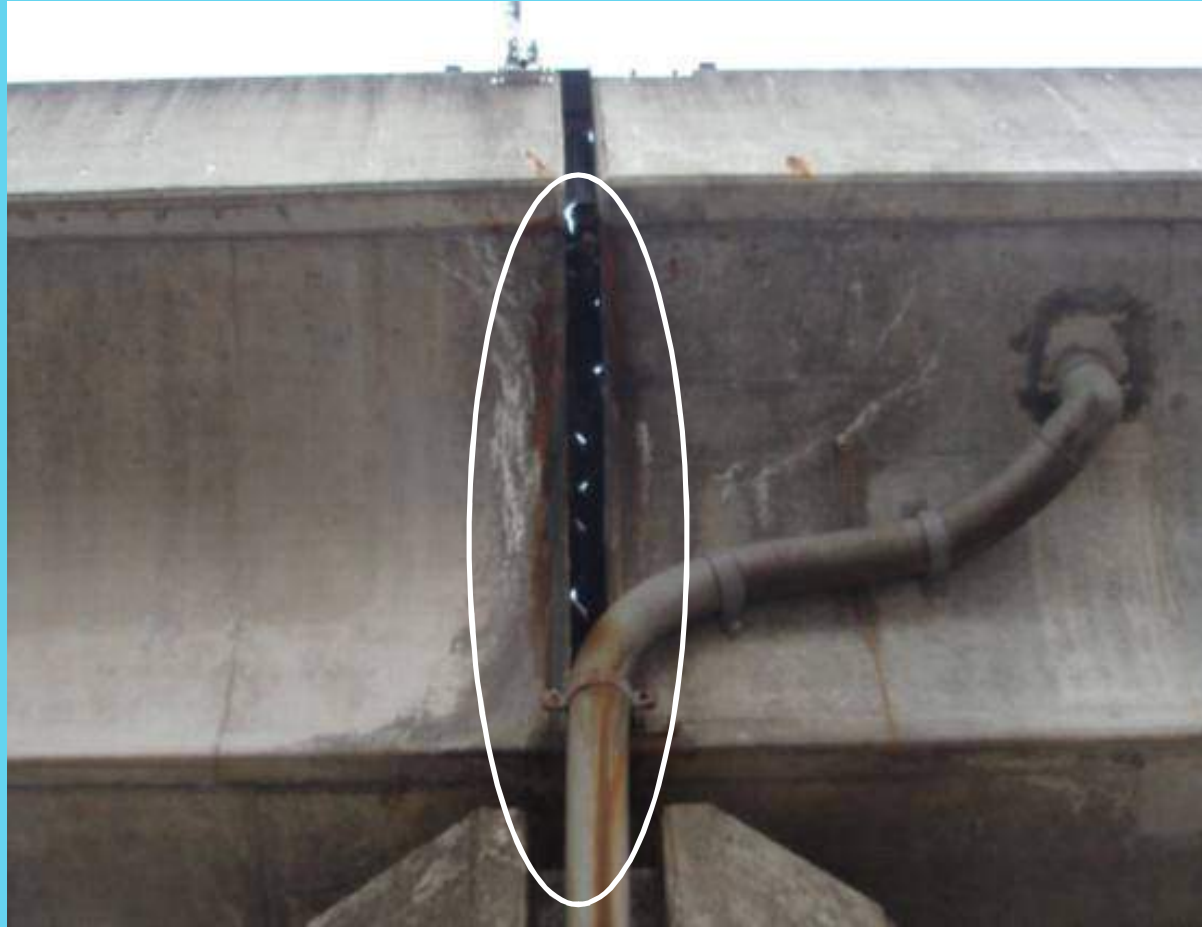
## 塩害の発生事例

P C中空床版橋の桁端部  
凍結抑制剤の影響と思われる錆汁が発生

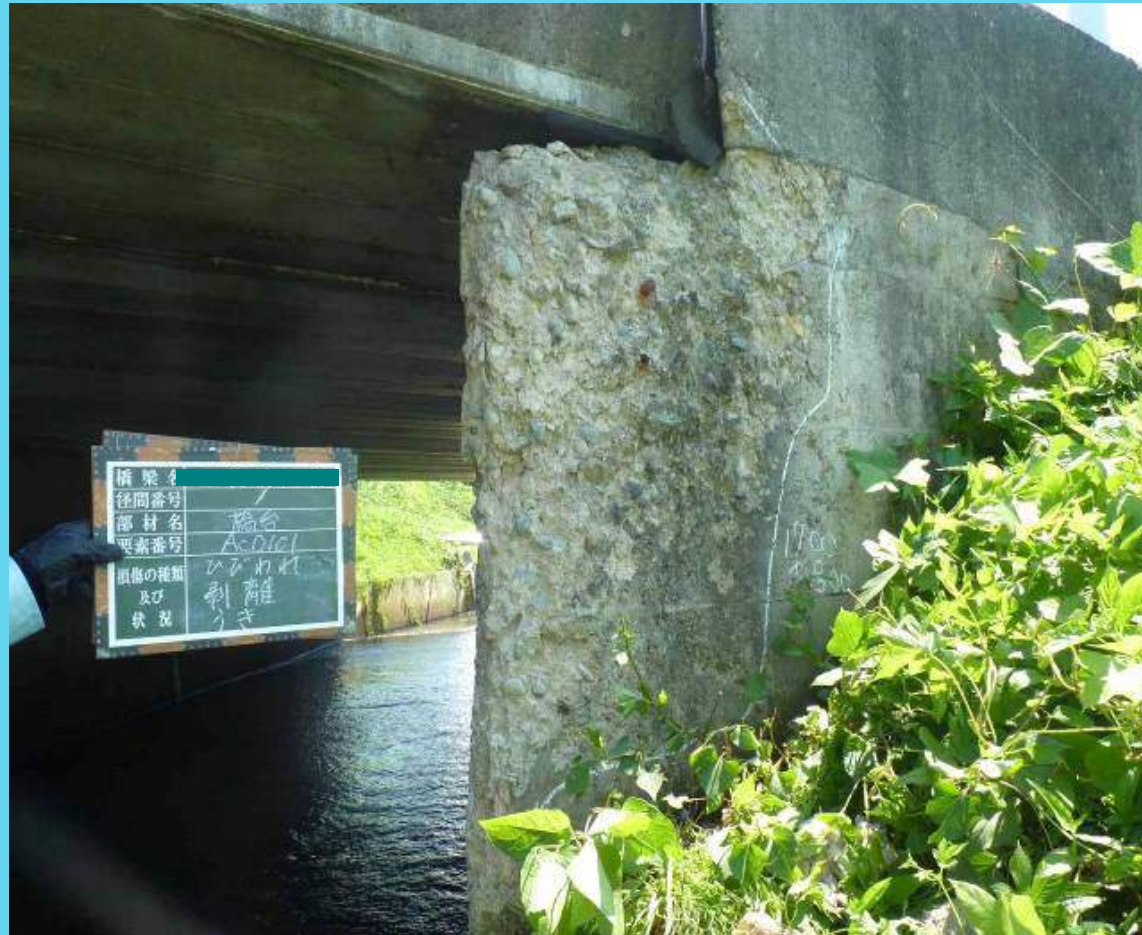
## 凍害の発生事例

建設後 33 年経過した P C 床版橋の下部工表面の損傷状況

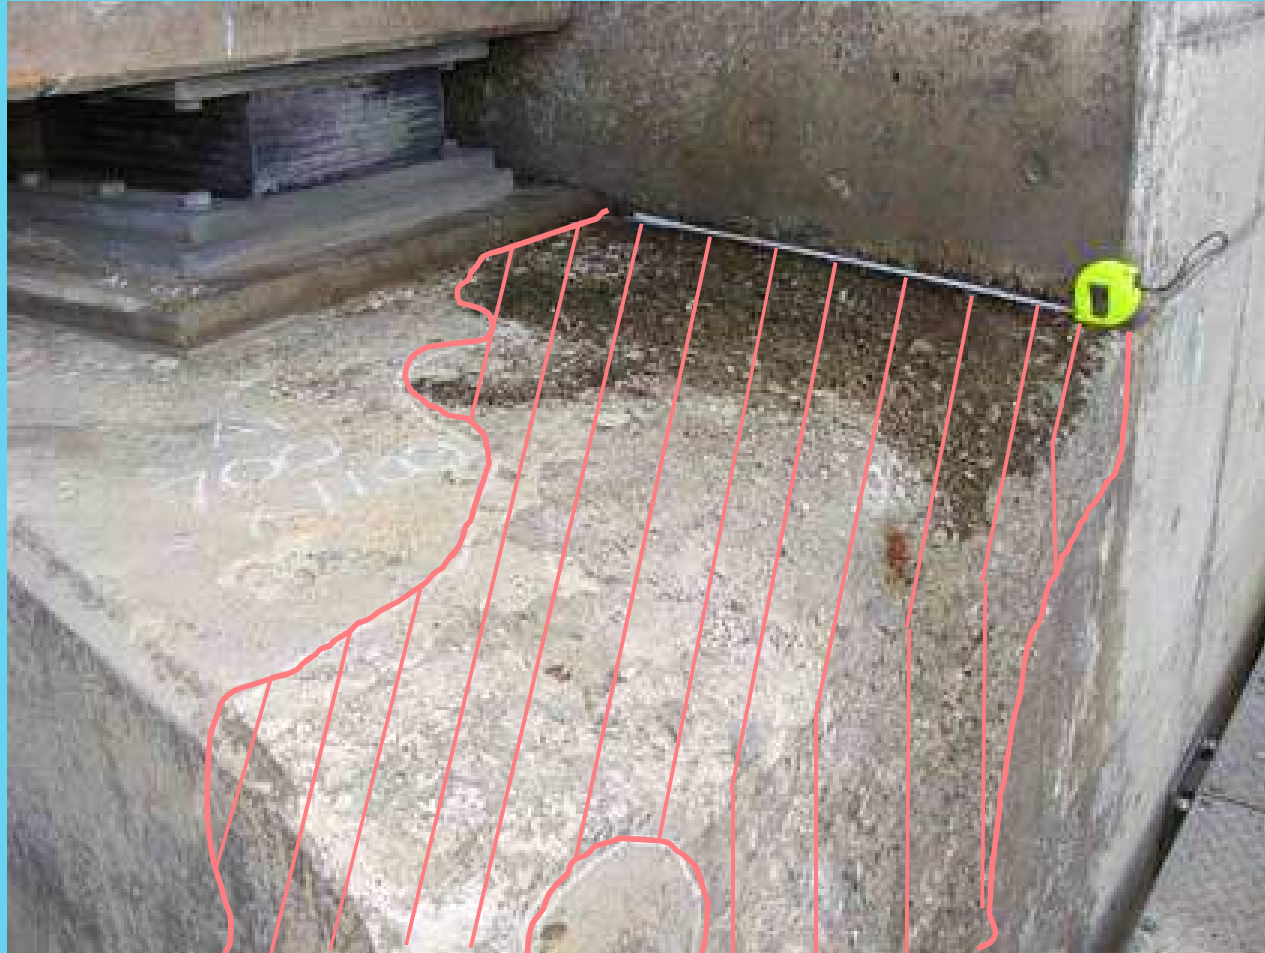
## 凍害の発生事例

伸縮装置部から侵入した融雪水が繰り返し凍結融解したことによる損傷

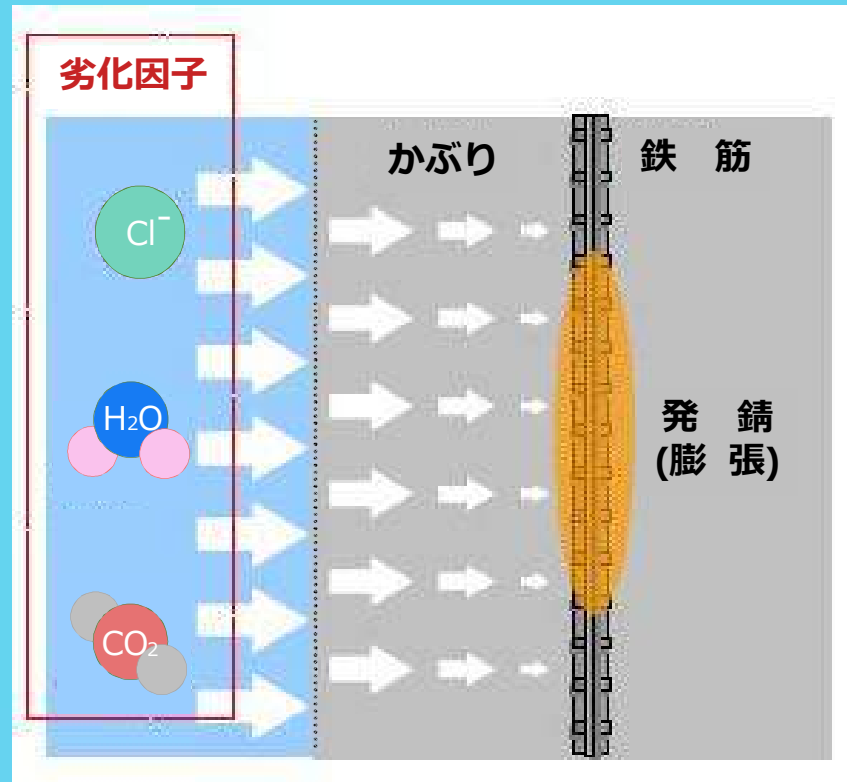
劣化因子の浸透（概念図）

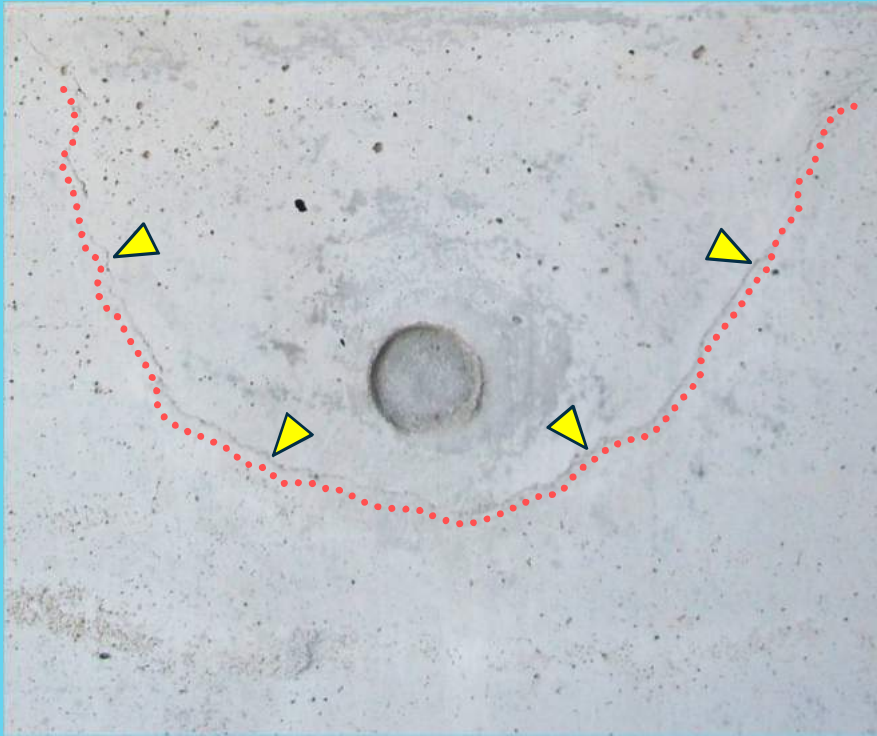
## 表層目視評価小項目 ①沈みひび割れ

### ◆沈みひび割れの評価

4点：沈みひび割れがない

3点：目視範囲のピーコンの1／5程度に沈みひび割れが発生。ピーコン直径の3倍以上の長さのひび割れが発生

2点：目視範囲のピーコンの1／2程度に沈みひび割れが発生。ピーコン直径の5倍以上の長さのひび割れが発生

1点：2点の状態よりも劣る

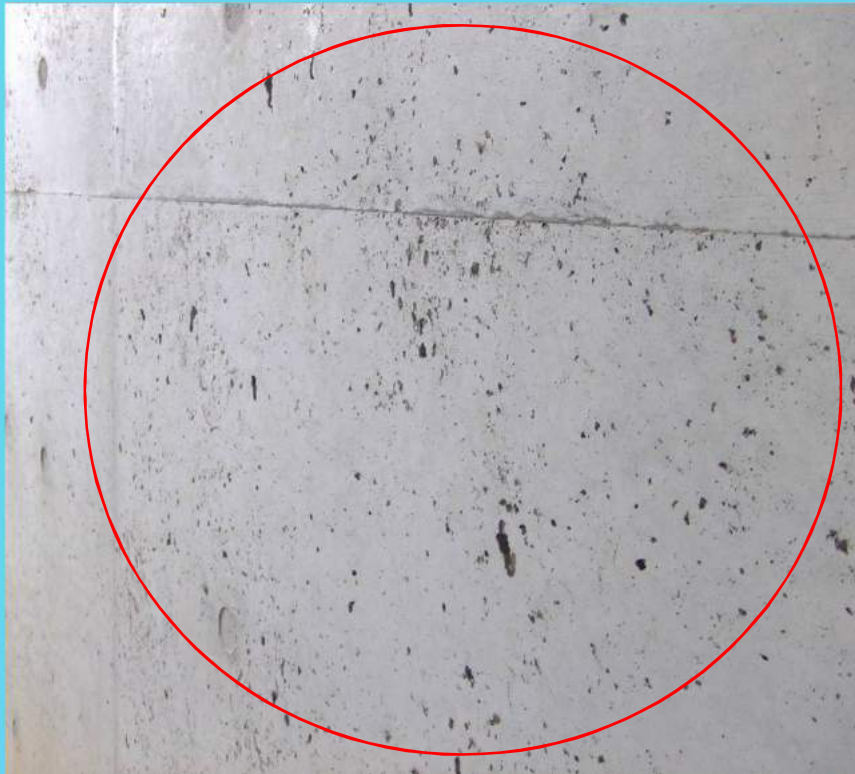
## ②表面気泡

### ◆表面気泡の評価

4点：5 mm以下の気泡がほとんど無い  
概ね50個以下/m<sup>2</sup>以下

3点：5 mm以上の気泡が認められる  
概ね50個以上/m<sup>2</sup>

2点：10 mm以上の気泡が認められる  
概ね50個以上/m<sup>2</sup>

1点：2点の状態よりも劣る

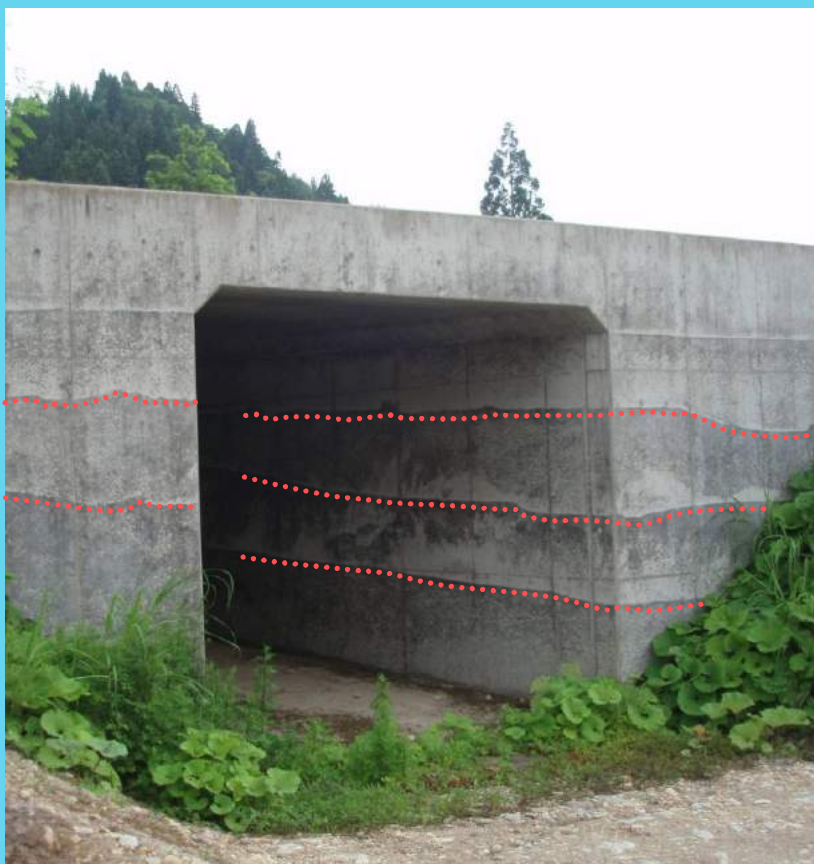
## 表層目視評価小項目 ③打重ね線

### ◆打重ね線の評価

- 4点：近接では打重ね線が認められるが約10m離れた遠方からは視認できない
- 3点：約10m離れた遠方から打重ね線が認められる
- 2点：約10m離れた遠方から打重ね線がはっきり認められる
- 1点：2点の状態よりも劣る

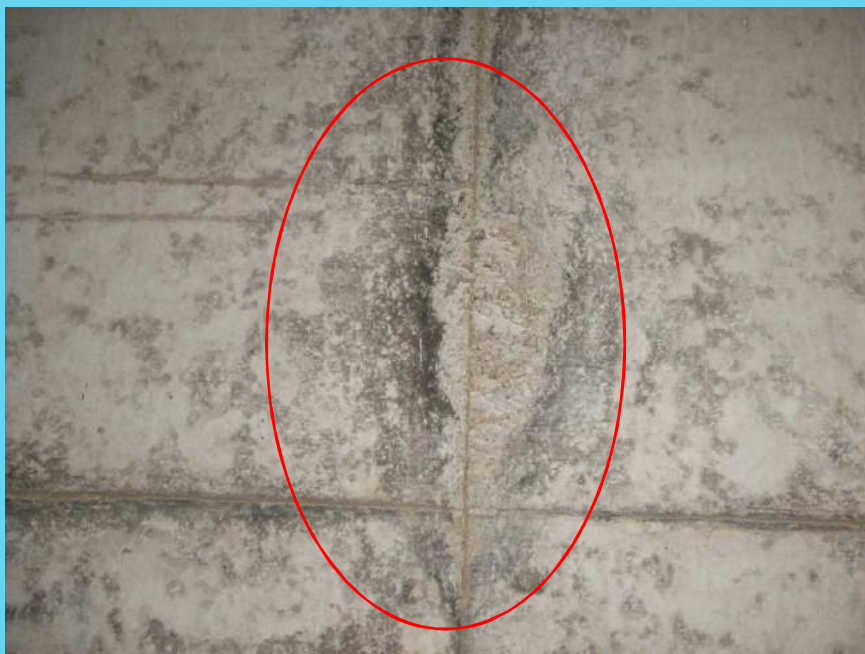
# 表層目視評価小項目 ④型枠継目のノロ漏れ

※型枠継ぎ目の砂すじ

型枠継目からの漏水により、セメント分が流れだし、  
その影響範囲で細骨材分が多く残された状態

## ◆ノロ漏れ (砂すじ) の評価

- 4点：調査対象範囲に砂すじがほとんど認められない
- 3点：調査対象範囲の概ね 1／10以上に砂すじが認められる
- 2点：調査対象範囲の概ね 1／3以上に砂すじが認められる。
- 1点：2点の状態よりも劣る

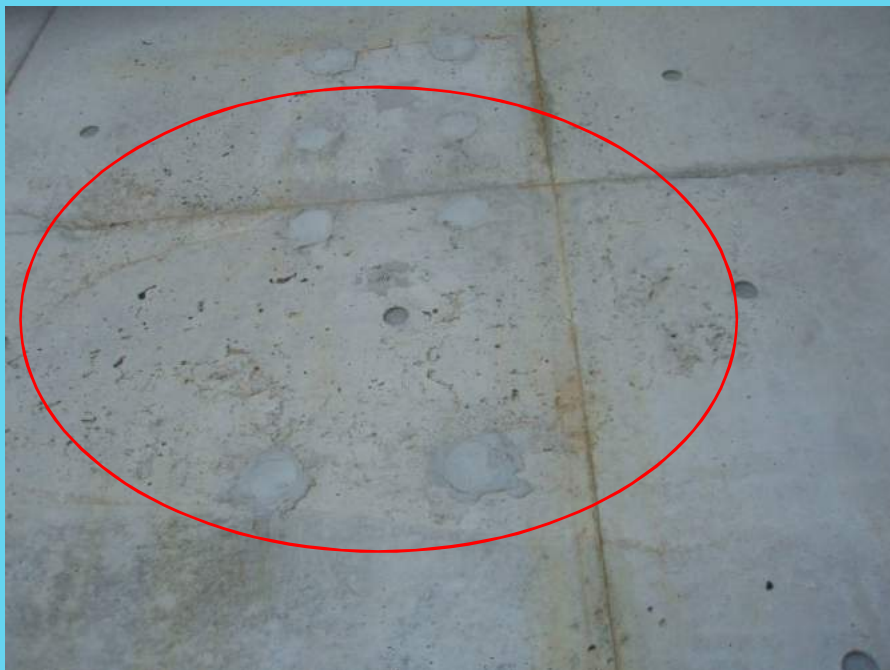
# 表層目視評価小項目 ⑤砂すじ

※面的な砂すじ  
ブリージング水が型枠面に沿って流れた痕跡

## ◆砂すじの評価

- 4点：調査対象範囲に砂すじがほとんど認められない
- 3点：調査対象範囲の概ね 1／10以上に砂すじが認められる
- 2点：調査対象範囲の概ね 1／3以上に砂すじが認められる。
- 1点：2点の状態よりも劣る

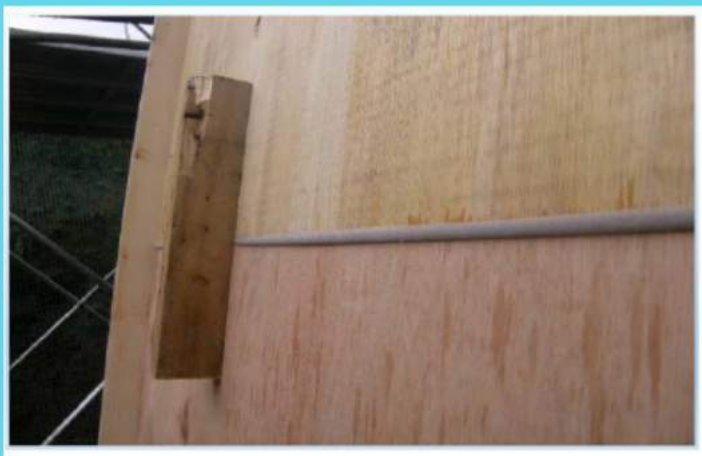
型枠目地は隙間テープで塞いだ

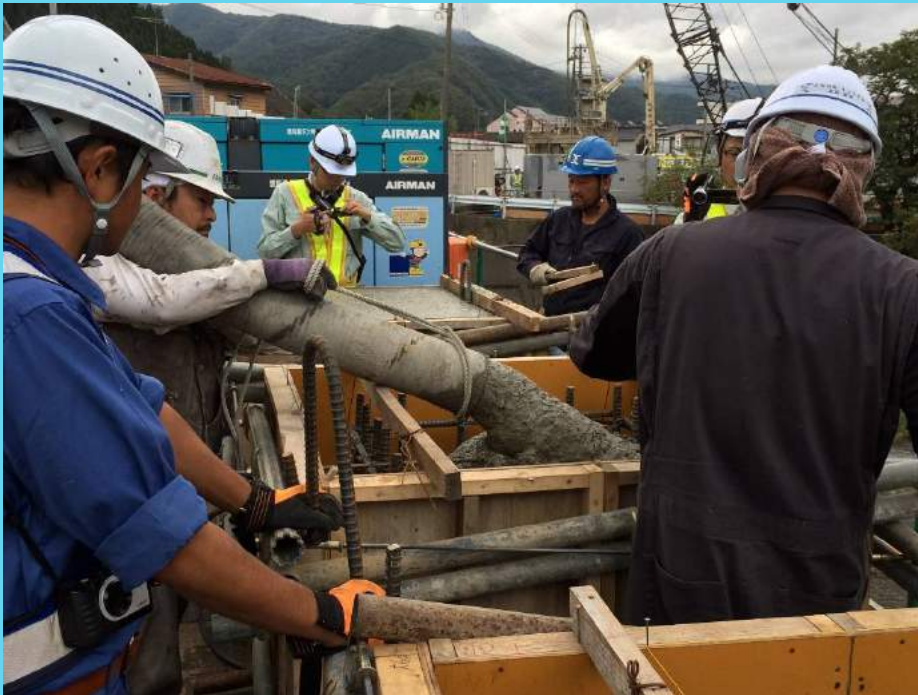
タイプ①丁寧施工・タイプ②標準施工の  
寝かせ打ちの状況

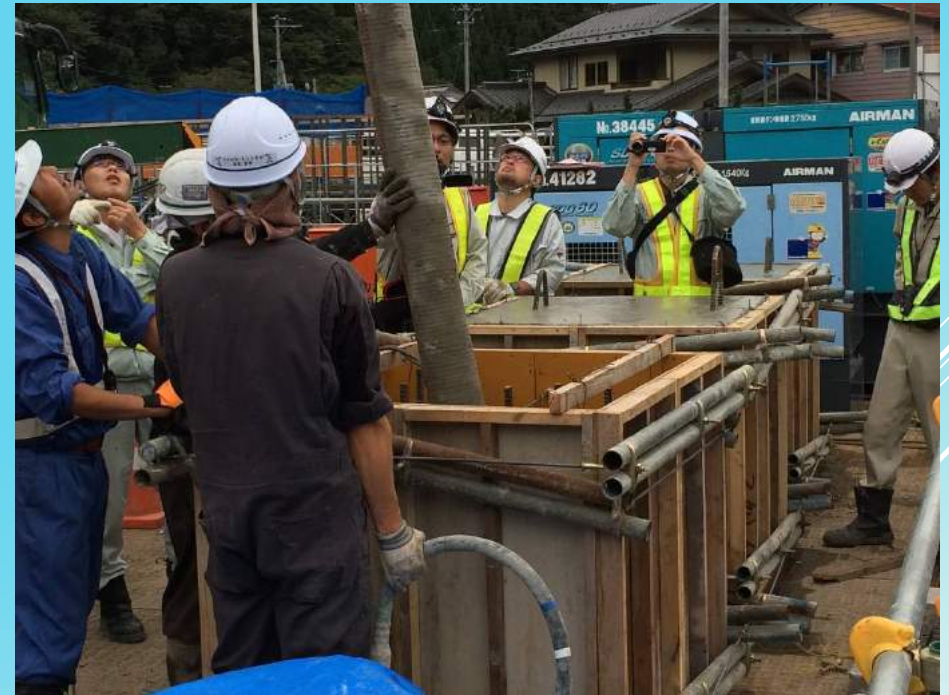
タイプ③不適切施工の吊し打ちの状況  
⇒ COを**自由落下**

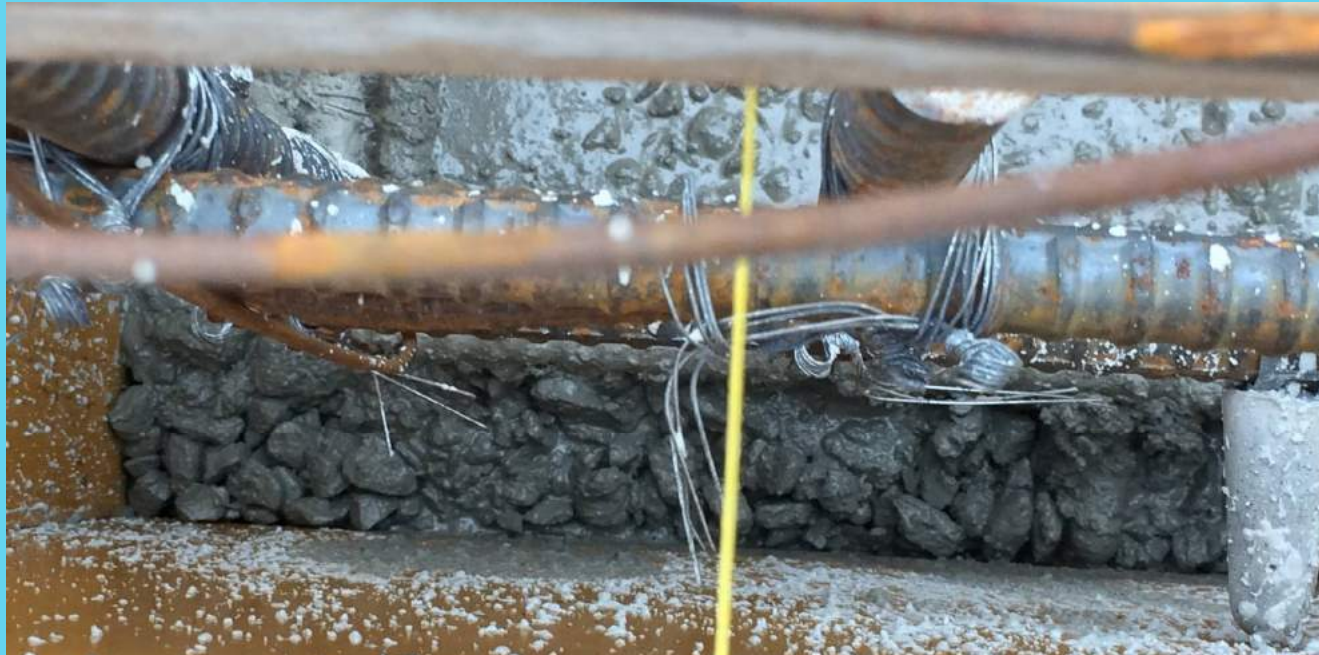
タイプ③不適切施工で生じた事象

- ◆ 吊し打ちで生コンを自由落下させたことで材料が分離
- ◆ 打ち重ね間隔を2.0時間弱空けたことから豆板が発生
- ◆ ノロが型枠に飛散・付着し硬化

- ・ 吊し打ちでは、筒先高さ1.5m以下でも、自由落下による材料分離が発生
- ・ 許容時間内の打ち重ねでも、バイブレータを下の層にも作用させなければ、コールドジョイントが発生
- ・ コンクリートは、丁寧に施工するほど品質が向上する傾向を確認
  - 強度が高く、ばらつきも少ない
  - 表層の緻密性が高い
  - 耐凍害性が高い

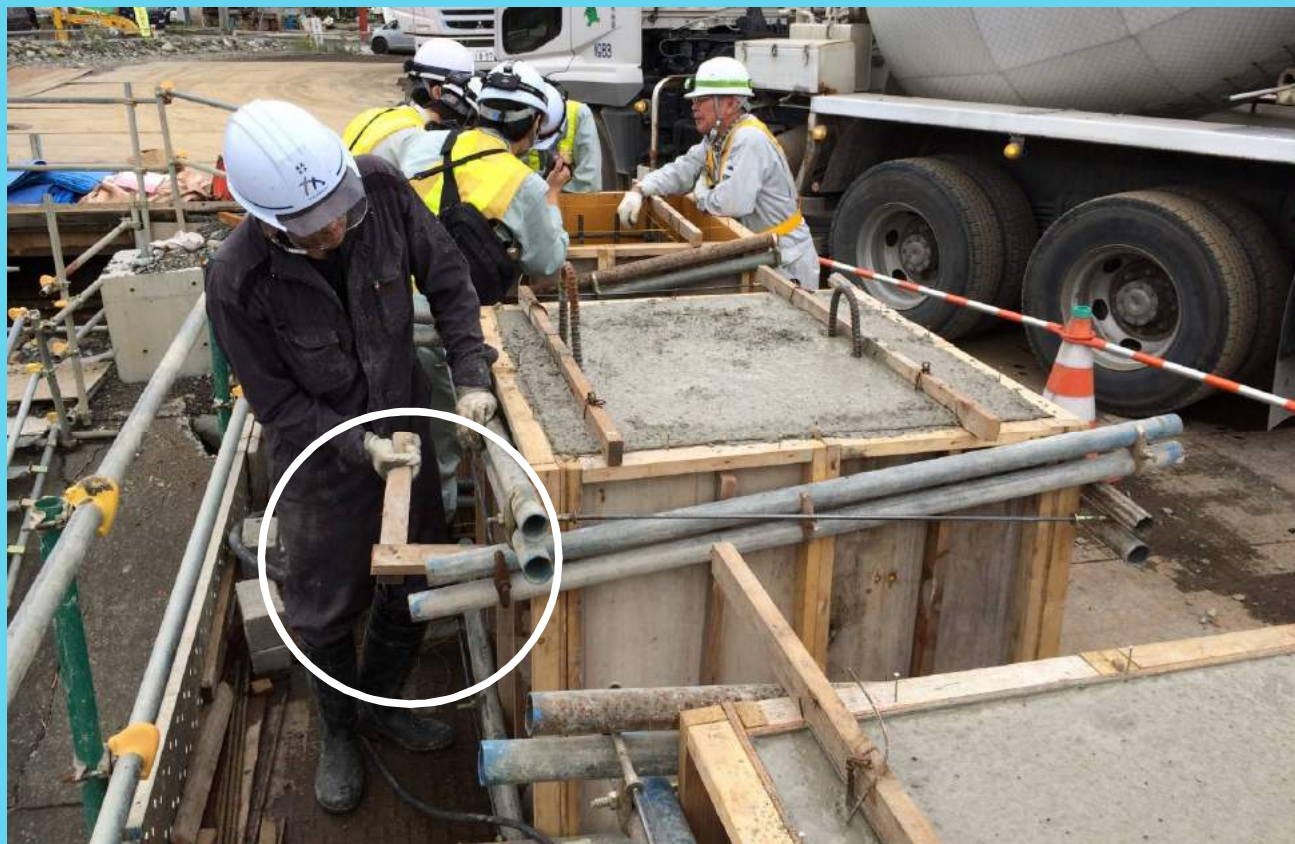
タイプ①丁寧施工・タイプ②標準施工で実施した「型枠たたき」

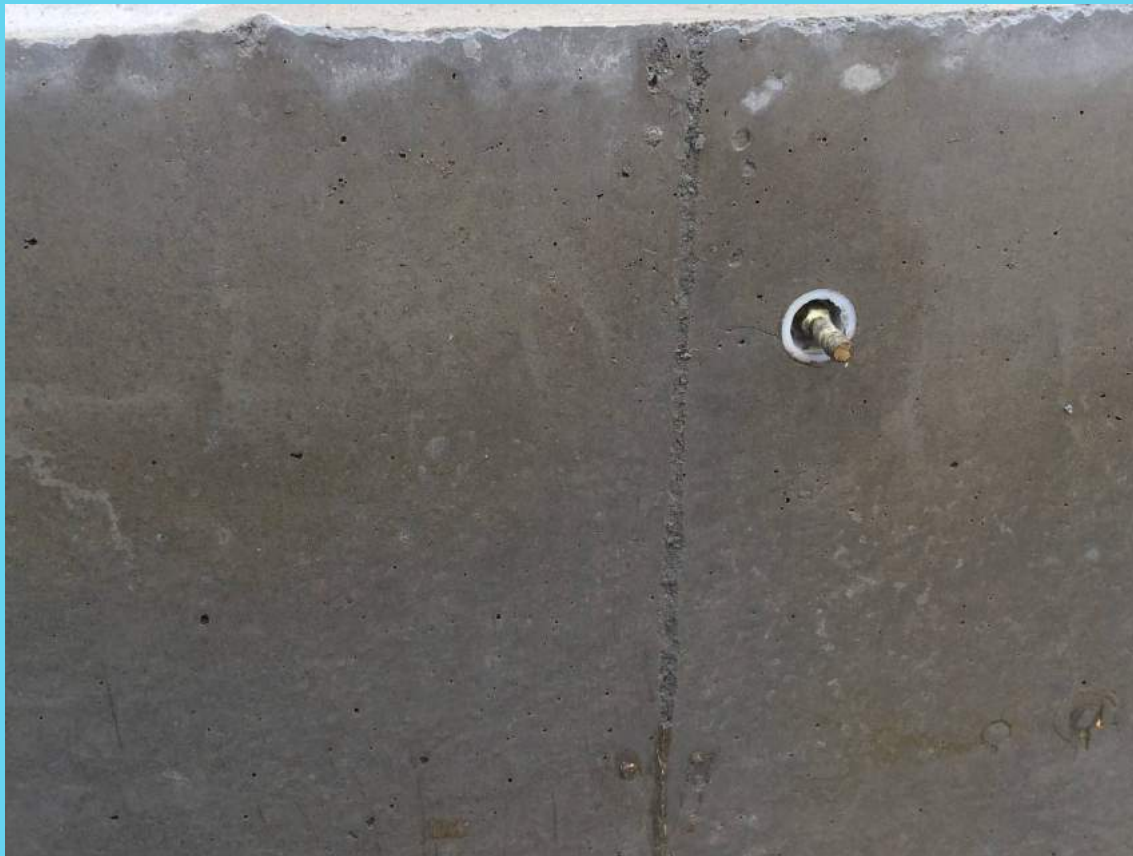
タイプ①丁寧に施工した試験体の表面

◆気泡等が少なく、きめ細かい

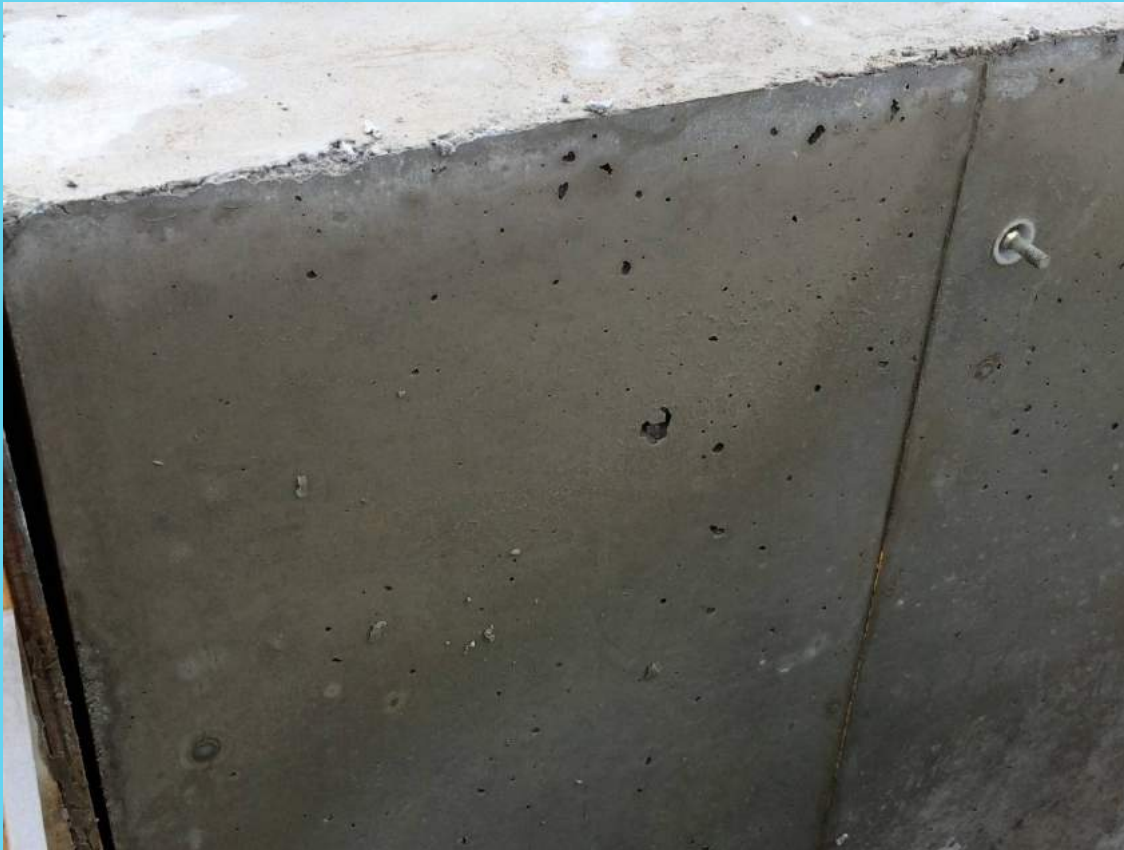
タイプ②標準施工した試験体の表面

◆丁寧な施工よりは気泡が目立つ

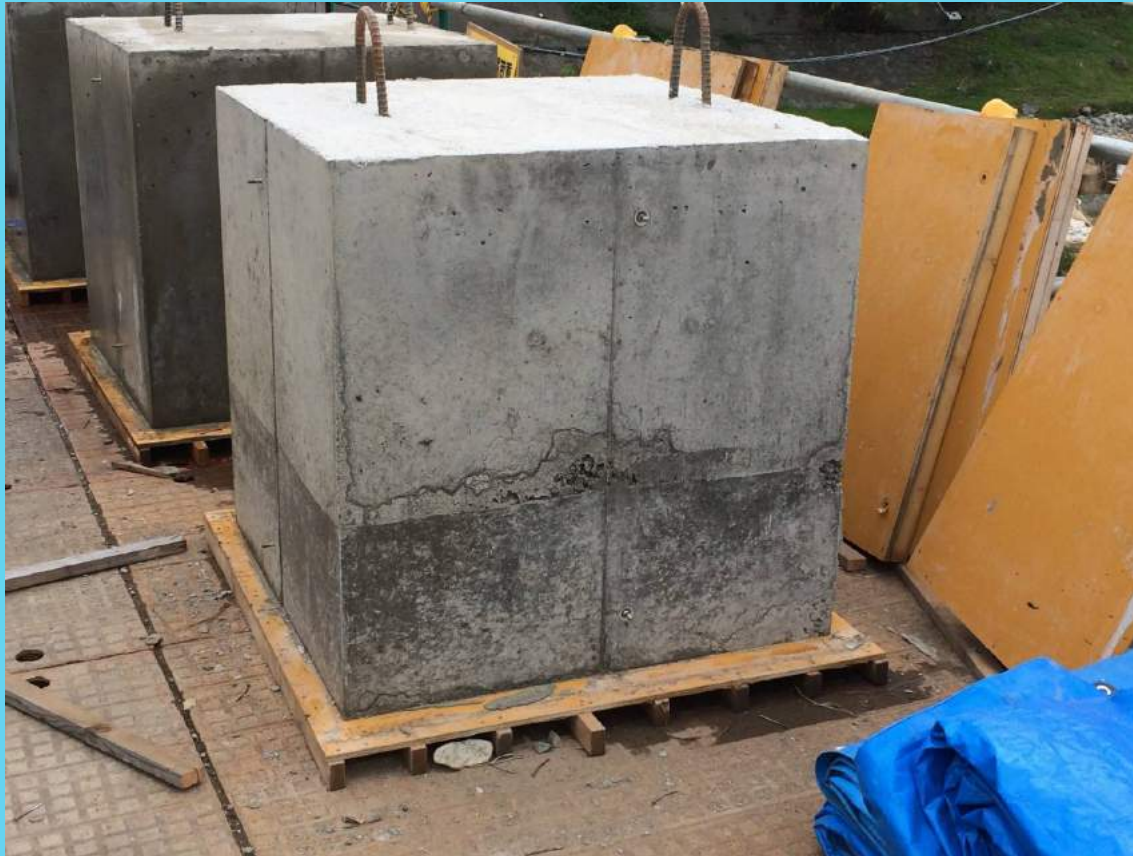
### タイプ③不適切な施工をした試験体の表面

- ◆表面気泡が多い
- ◆砂筋(ブリージング)発生
- ◆豆板発生
- ◆上下層の打継ぎ部に**生じた色差**  
⇒**締固め度の差による**
  - 打重ねのタイムラグ... 2時間弱
  - 下層へのバイブレータ未挿入
  - 打ち重ね位置：下層40cm

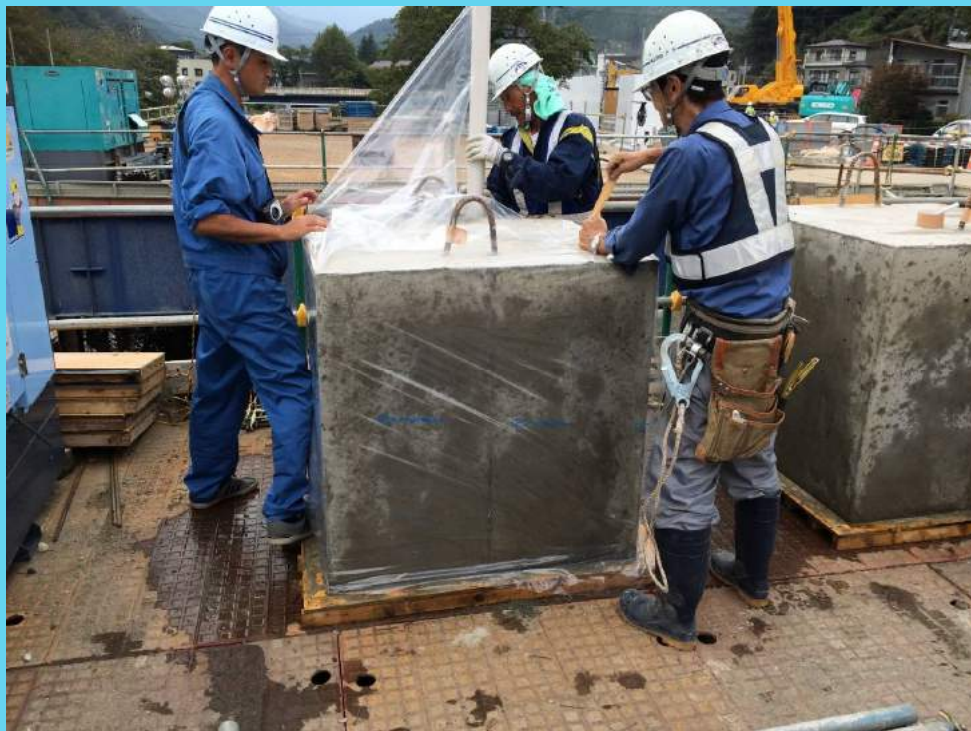
### タイプ①丁寧に施工した試験体

◆農業用ビニールシートで養生

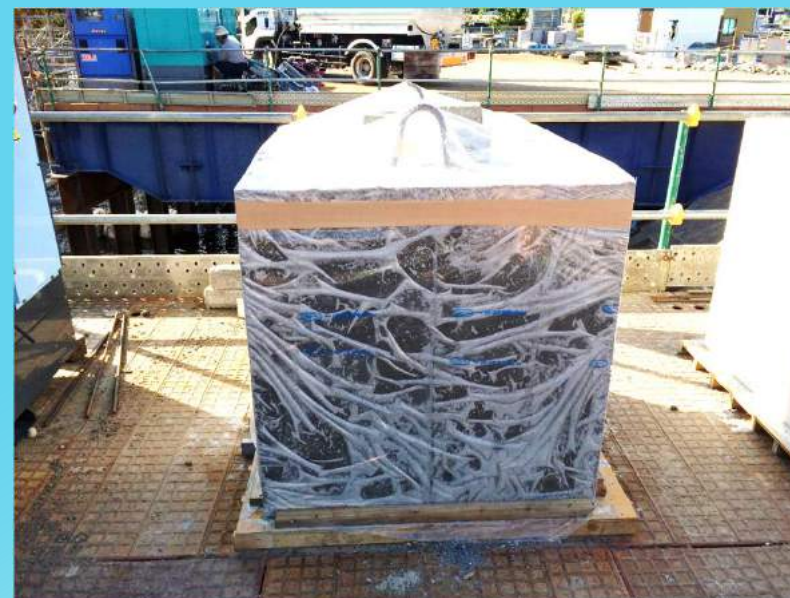
■農業用ビニールシートで養生した翌日の状況

左の写真では、脱型後の時間経過は僅かながら、すでに表面の乾燥は始まっている状況であったが、翌日には自身から散逸する水分でシート内は激しく結露していた。シートによる保温効果の高さがうかがえる。

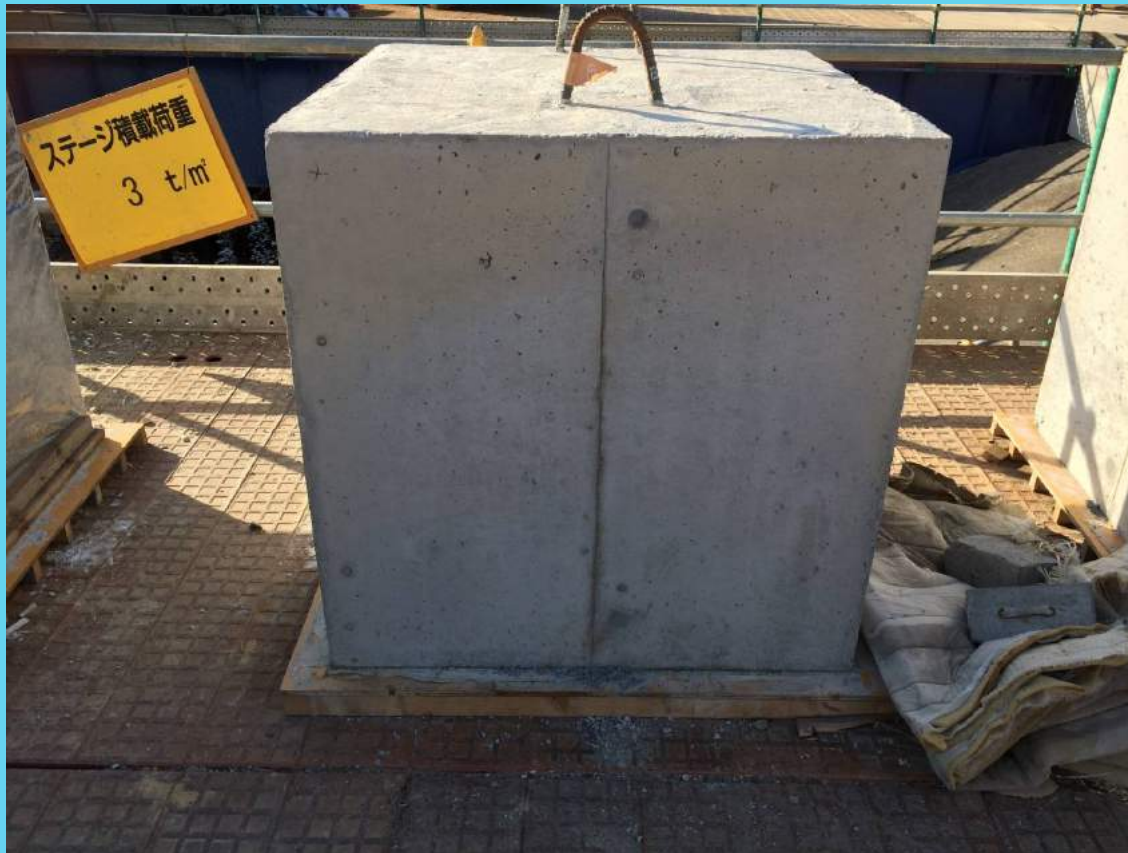
タイプ②標準施工した試験体の表面

◆表面は乾いている

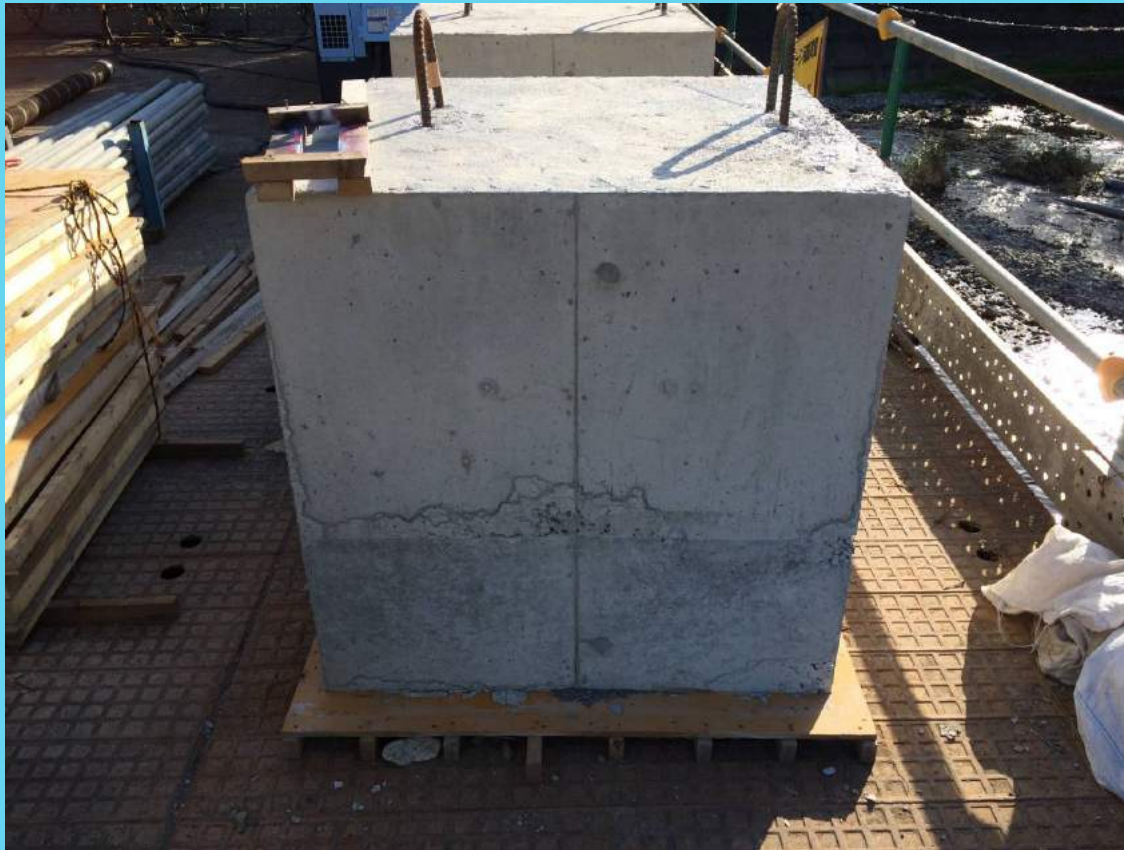
タイプ③不適切な施工をした試験体の表面

- ◆表面は乾いている
- ◆打ち継ぎ線で表面の色違いを確認

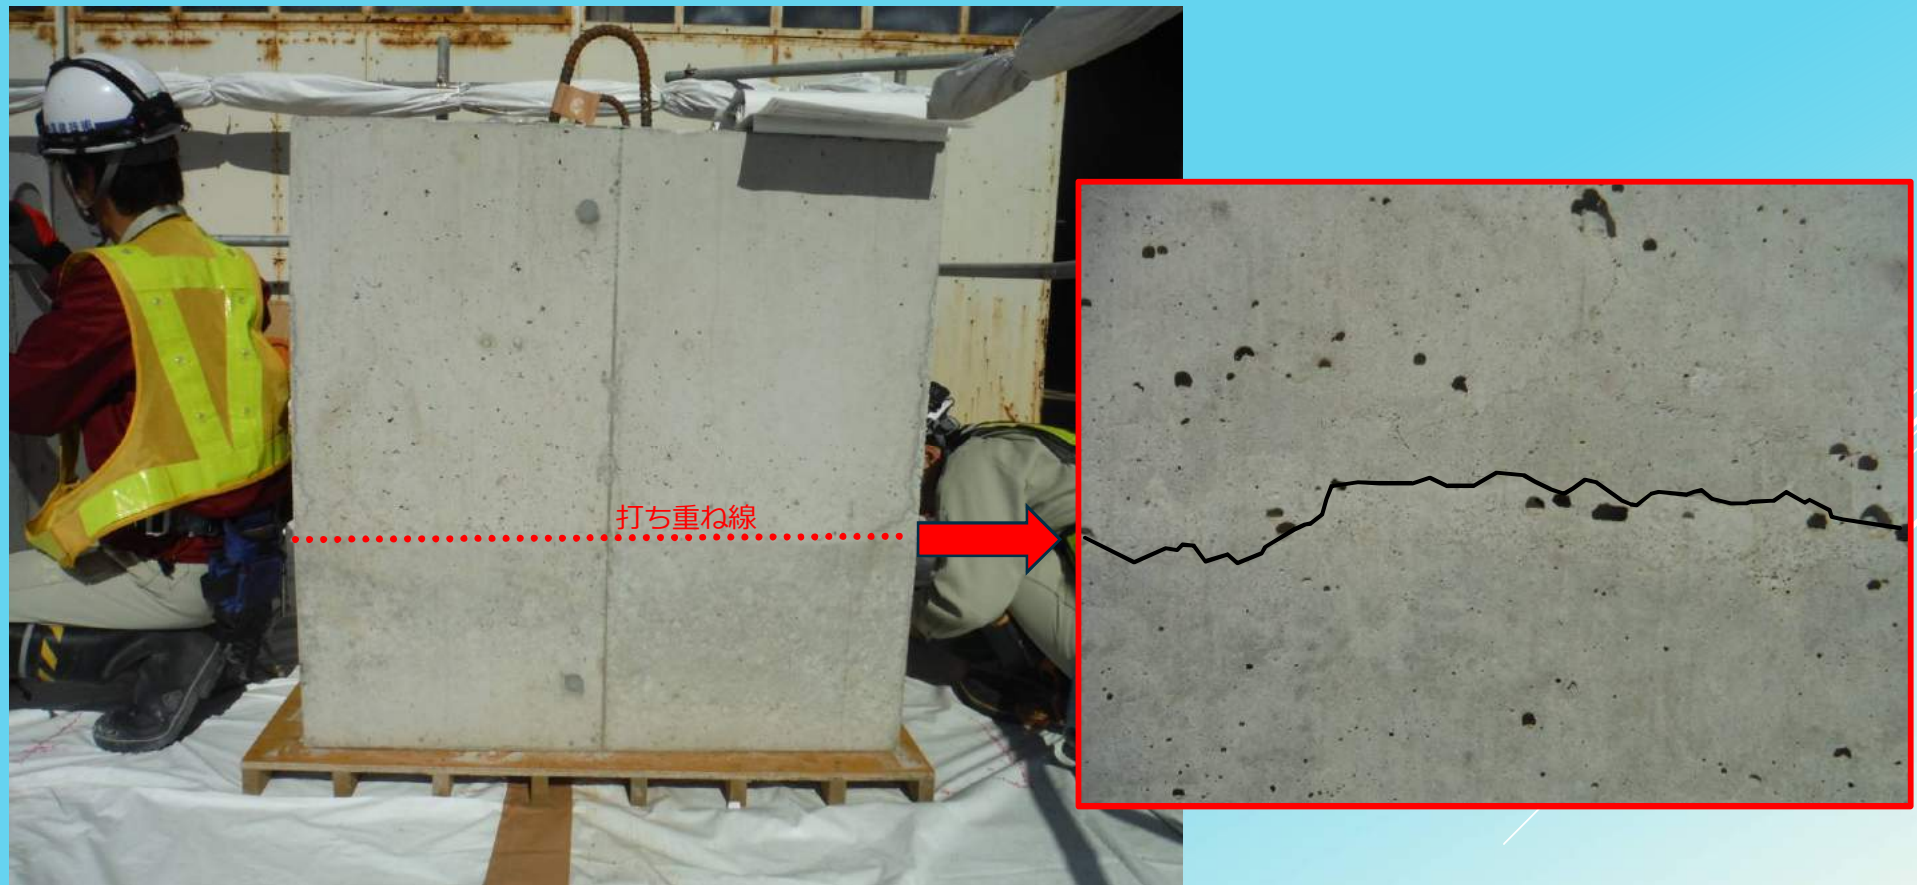
## ⑥施工 1 ヶ月後の状況

タイプ③不適切施工の打重ね線にコールドジョイント発生

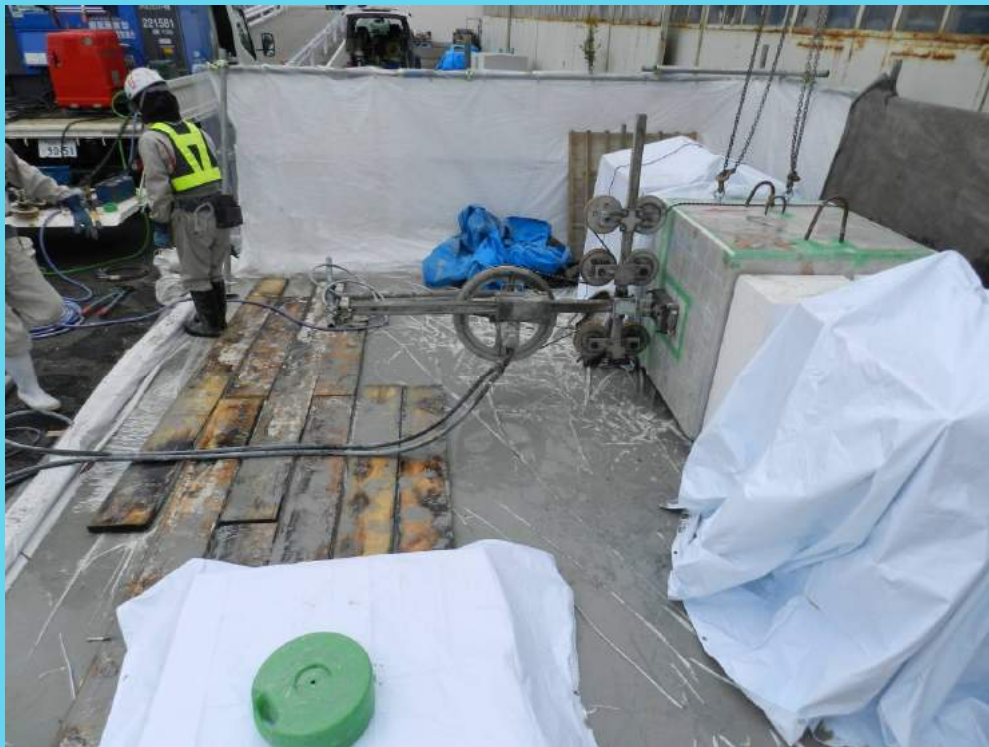
- ◆ 試験体からワイヤソーにより切出し  
⇒ 凍結融解試験・塩分浸透試験用

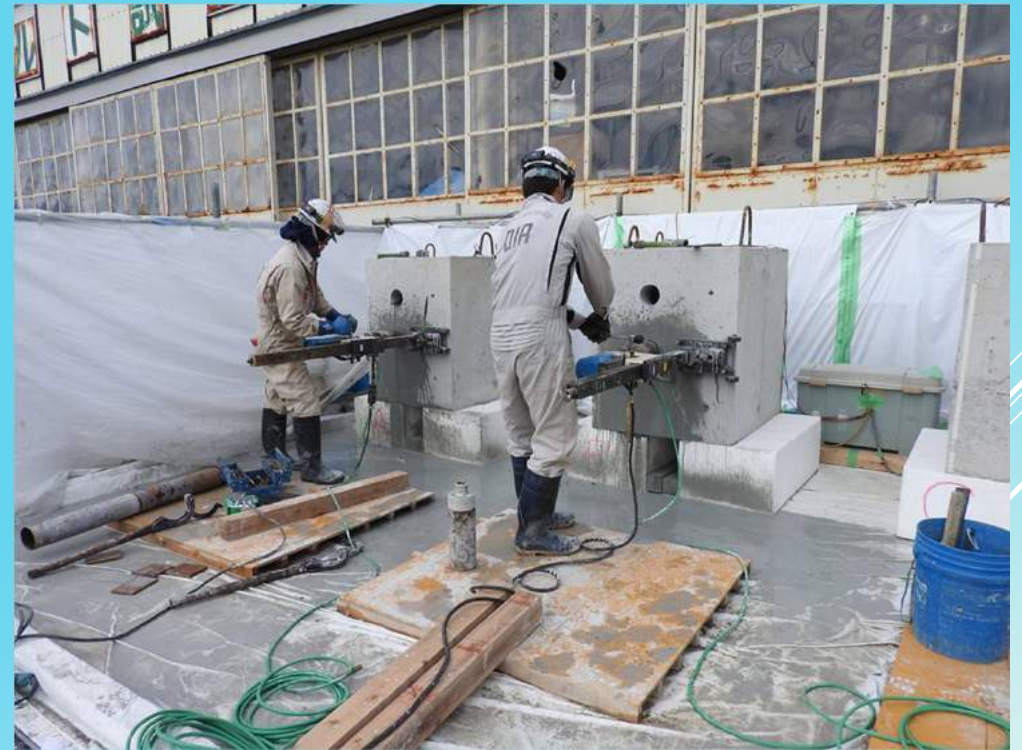
- ◆ 試験体からコアカッターによりコア抜き  
⇒ 圧縮強度試験・気泡間隔係数計測用

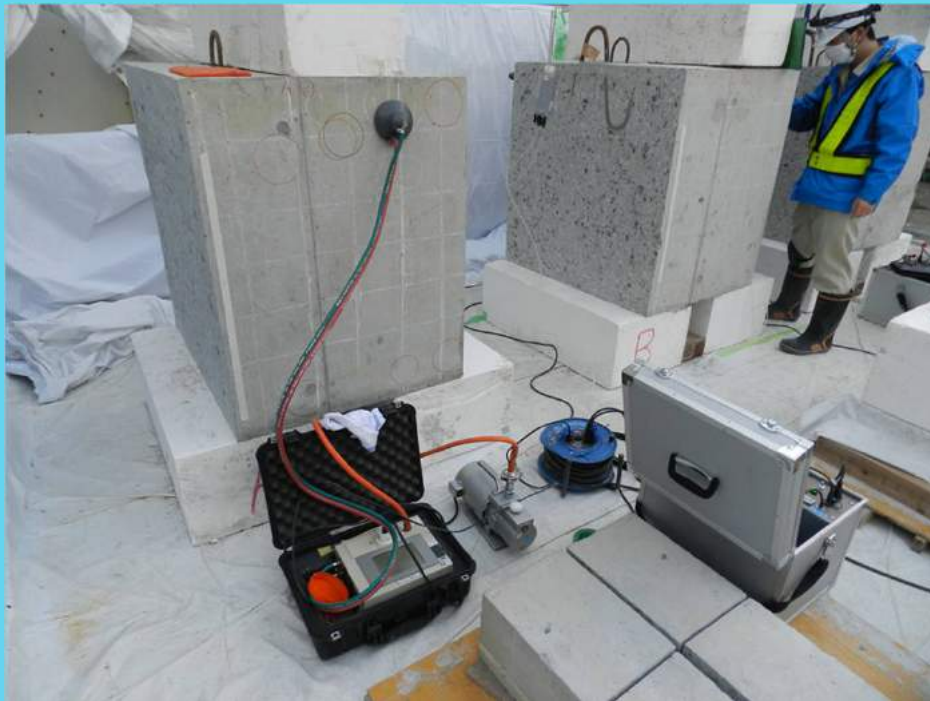
◆ 透気試験 (Trent試験)

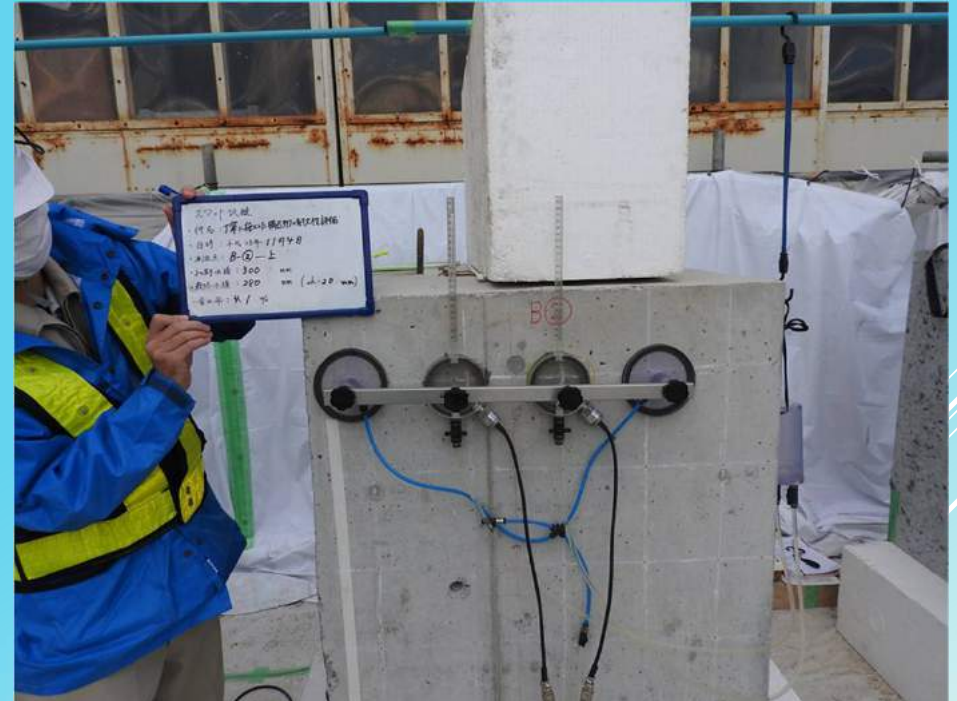
◆ 吸水試験 (SWAT試験)
