# コンクリート構造物の施工が 品質・耐久性に与える影響 —— コンクリート構造物の高耐久化に向けて ——

東北地方整備局  
道路部 道路保全企画官  
山 口 満

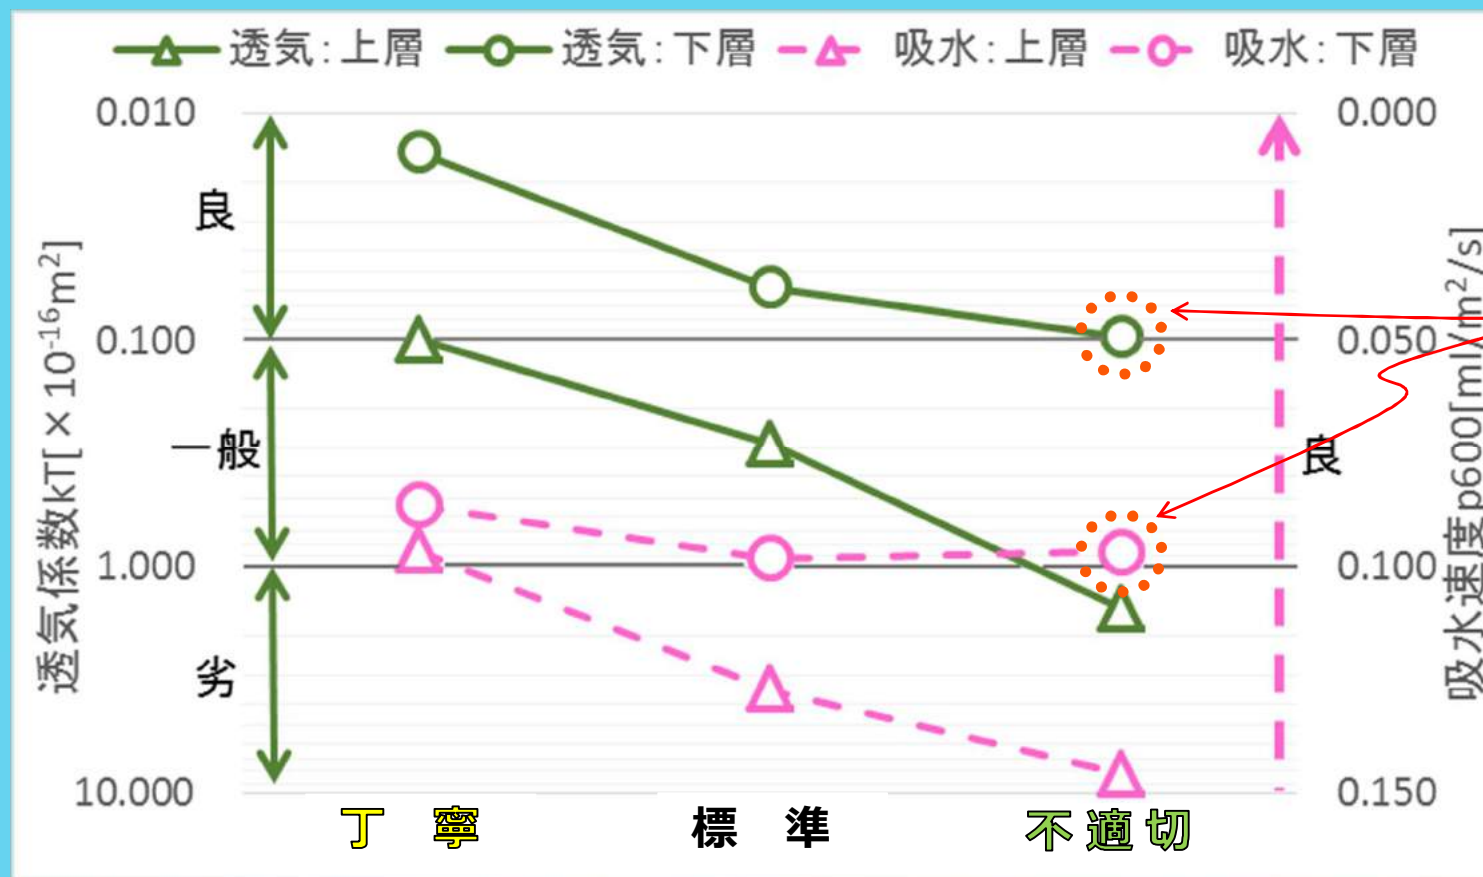
### ■ 表面透気試験ならびに表面吸水試験の結果

※ 不適切施工でも  
下層は良い数値...

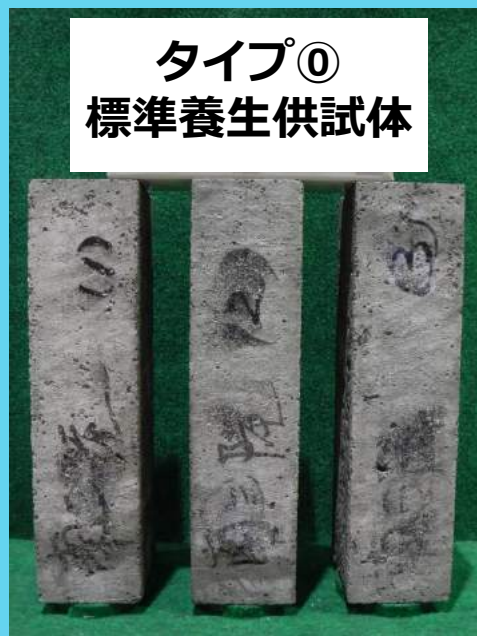
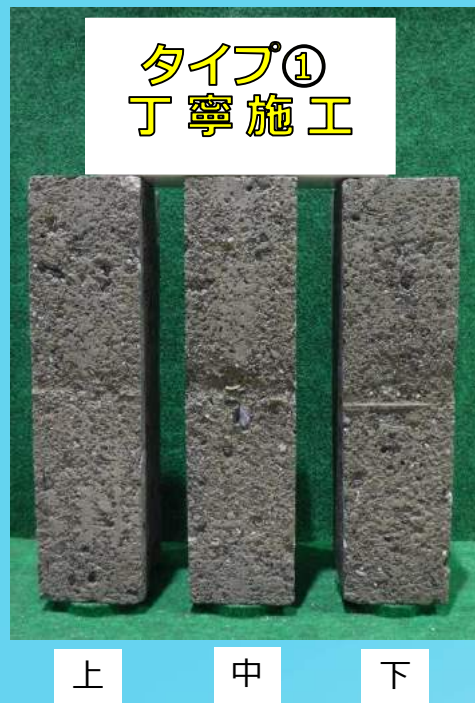
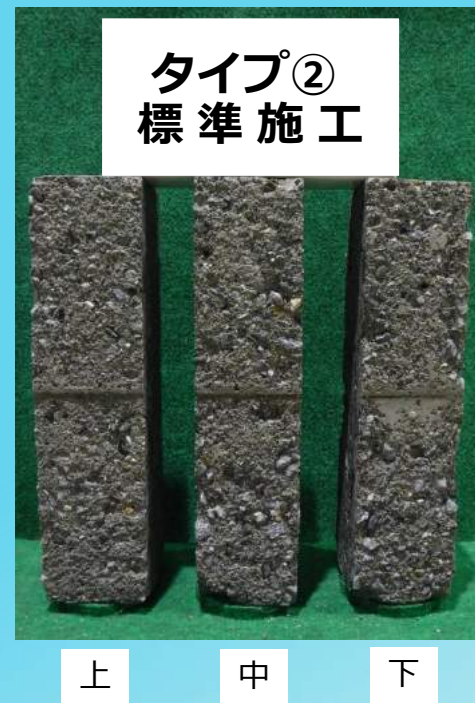
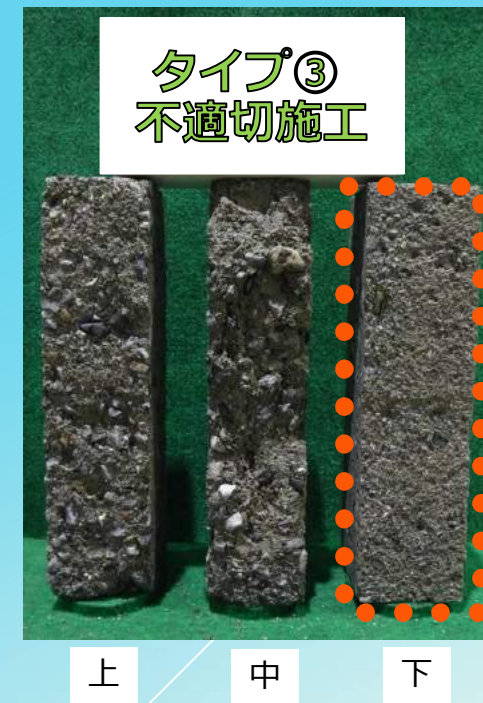
## ■ 質量減少「比較用供試体」全4タイプ（240サイクル）の外観

※ 不適切施工でも  
下層側の見栄えは良い…

※タイプ①～③の撮影面は型枠面側

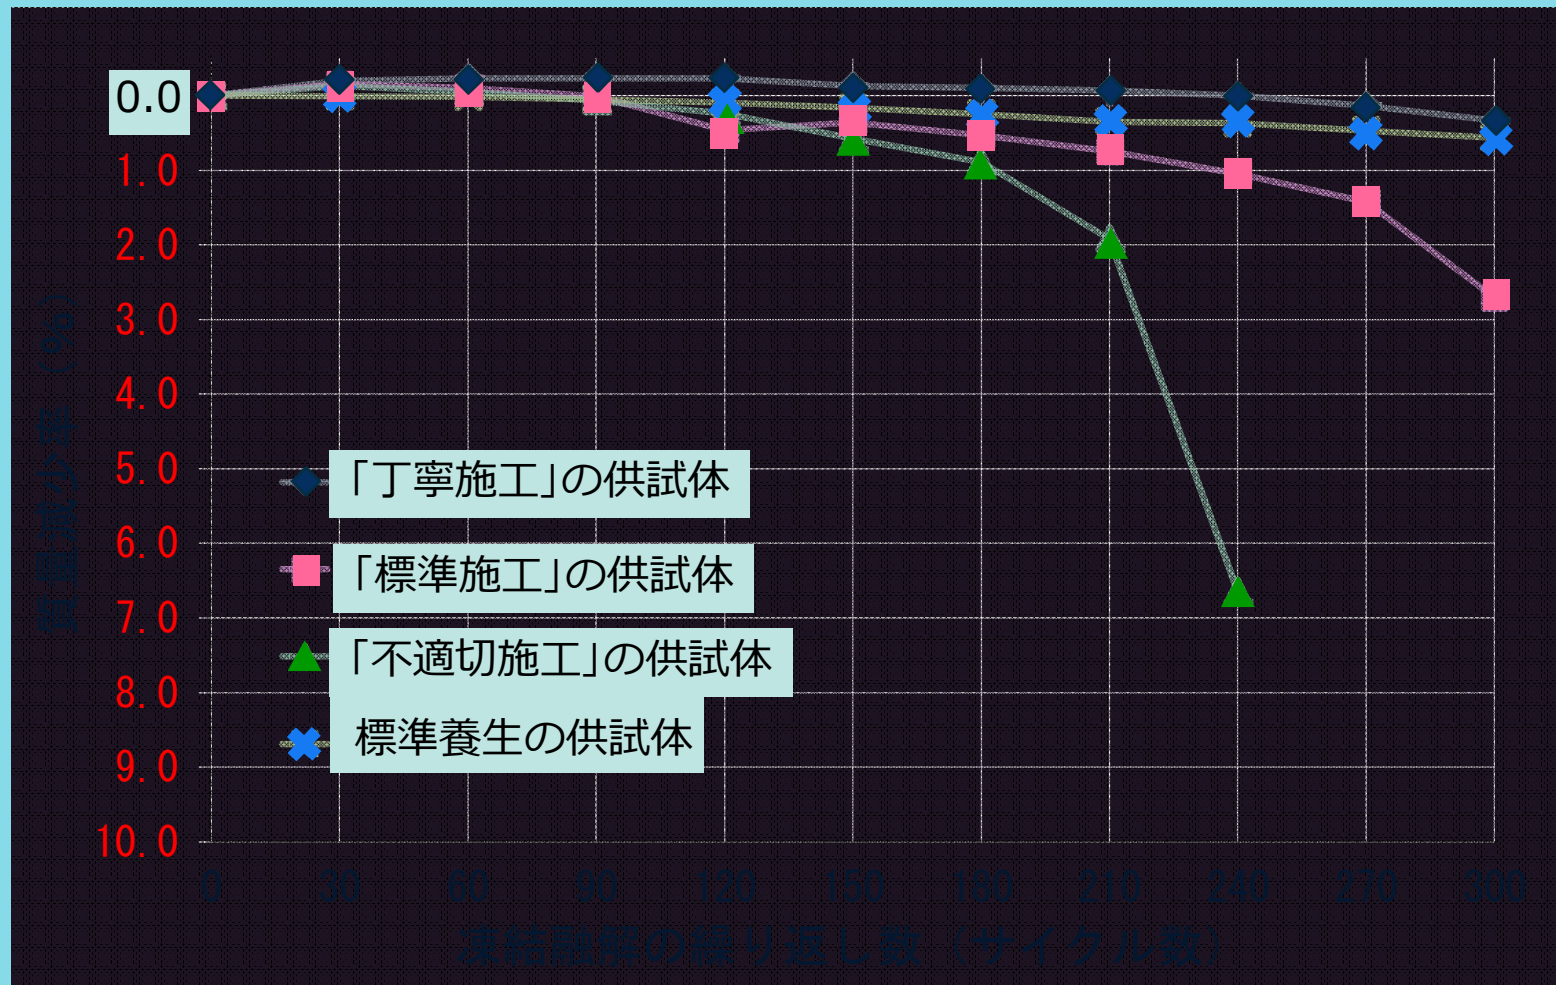
## ■ 凍結融解サイクル数と質量減少率

今回は、作成した3タイプの供試体について凍結融解試験終了後の供試体の質量減少に着目し、耐凍害性に対する施工方法（丁寧・標準・不適切）の影響について評価した。
