株式会社 CORE技術研究所

プレストレストコンクリート構造物の 有効な維持管理

真鍋 英規

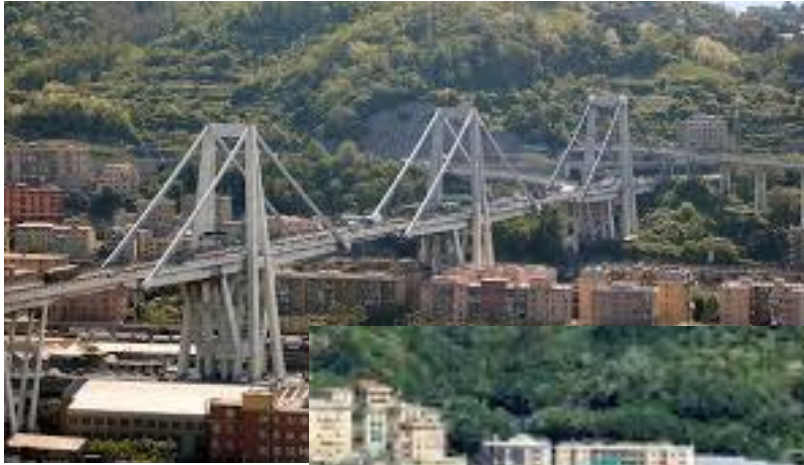
Mrandi Bridge Collapse , Genoa Italy **Over 50 years**

Prestressing steel wires were broken due to **corrosion**, which caused the bridge to collapse.??

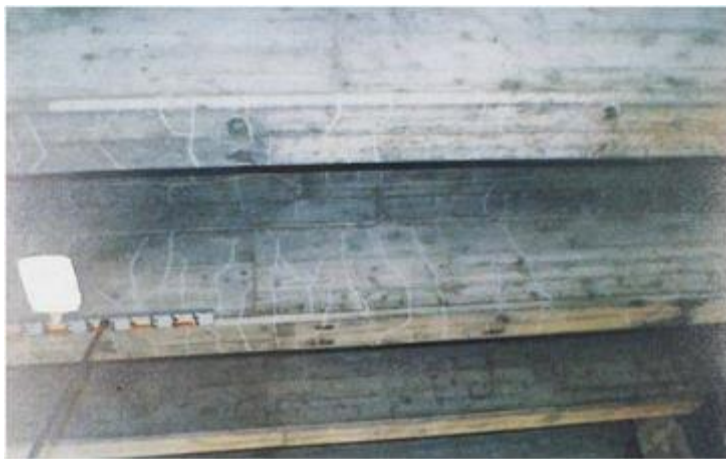
過大な荷重载荷により
生じた曲げひび割れ

①PC部材に発生する曲げ、せん断ひび割れ
プレストレスの減少？、耐荷力の低下？

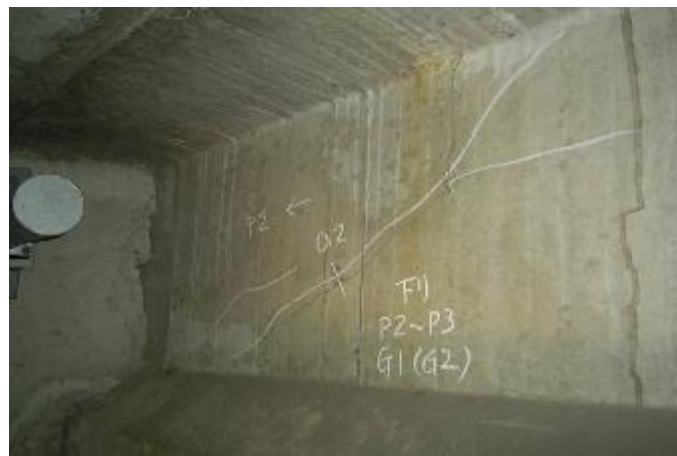
せん断ひび割れが生じたPCT桁

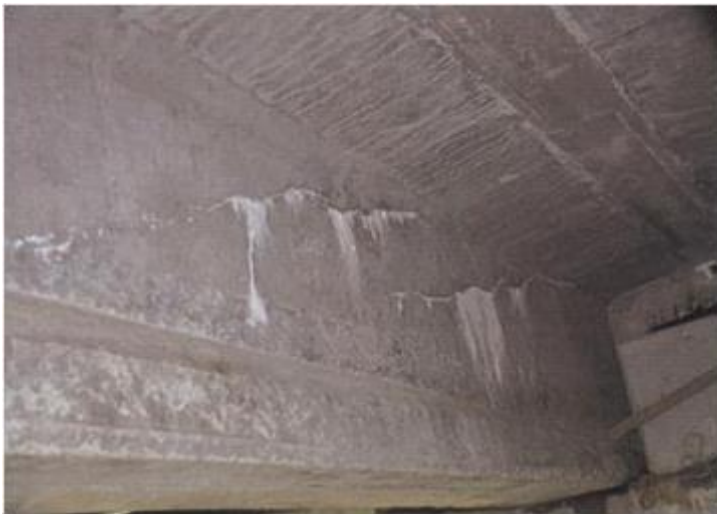
グラウト充填不良により生じたPC鋼材に沿ったひび割れとエフロレッセンス

②PC鋼材に沿ったひび割れやエフロレッセンス

PCグラウト充填不良？

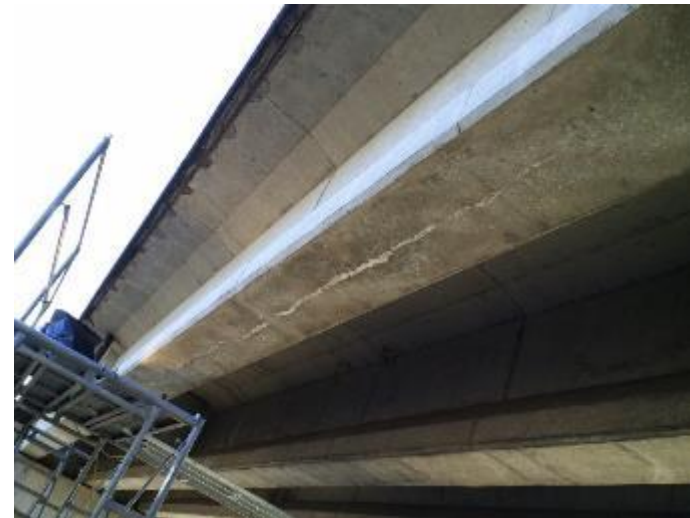
ポストテンション方式T桁の下フランジに生じたひび割れの事例

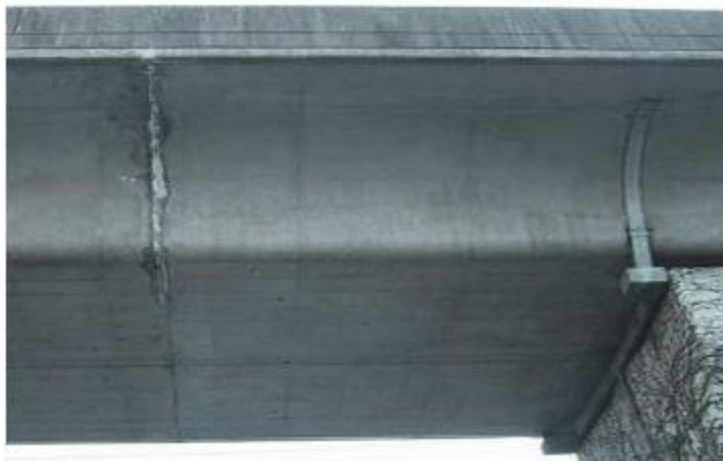
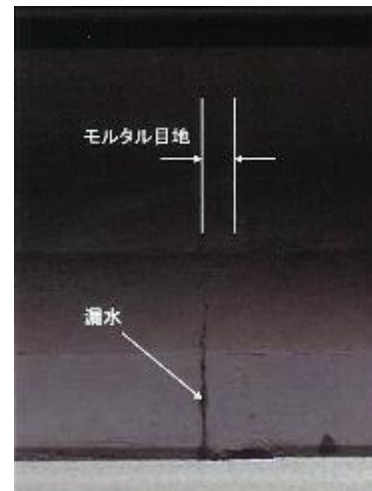
セグメント目地部の劣化

③施工目地(セグメント目地)からの漏水

- PC鋼材の腐食~破断の危険性
- プレキャストセグメントの目地部は連続鉄筋が配置されていないため、PC鋼材の破断により落橋に至る場合がある。

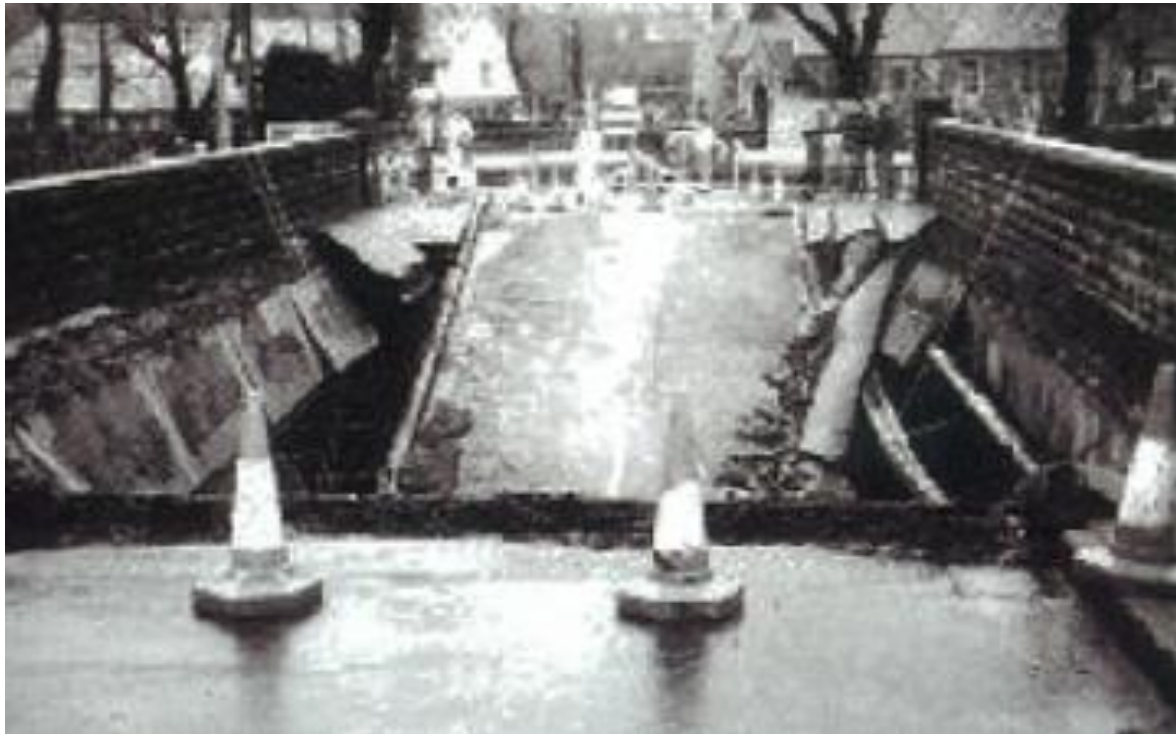
Ynys-y-Gwas橋 (1953年竣工)
英国 南ウエールズ

1985年に落橋

- ・ポストテンション方式のセグメント橋(ブロック桁)ポステンI桁単純橋
- ・セグメント目地には**モルタル**を使用
- ・凍結防止剤の使用、内在塩分によりPC鋼材が腐食・破断

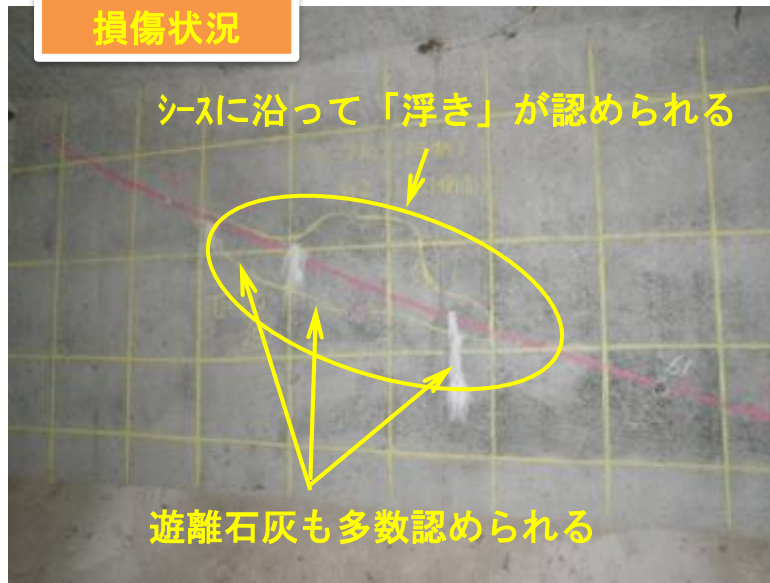
損傷状況

2.2 主ケーブルに沿ったひび割れ事例(ウェブ)

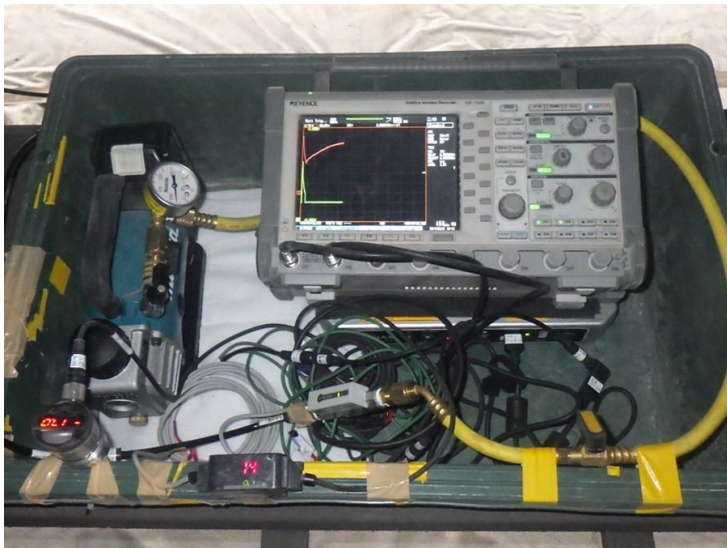
2.14 真空法(適用範囲:主ケーブル,横締め) ※削孔調査の補助

- ・グラウト**充填不良**が確認されたPC鋼材が対象
- ・削孔調査などでシースに開けた孔(1箇所でも可)を利用し、真空ポンプを使ってシース内を真空にしていく。圧力センサおよび気体用流量センサで測定することで、**空隙の体積**を推測する調査方法である
- ・シース内部の**未充填部分の長さ**(空隙体積)を推定する

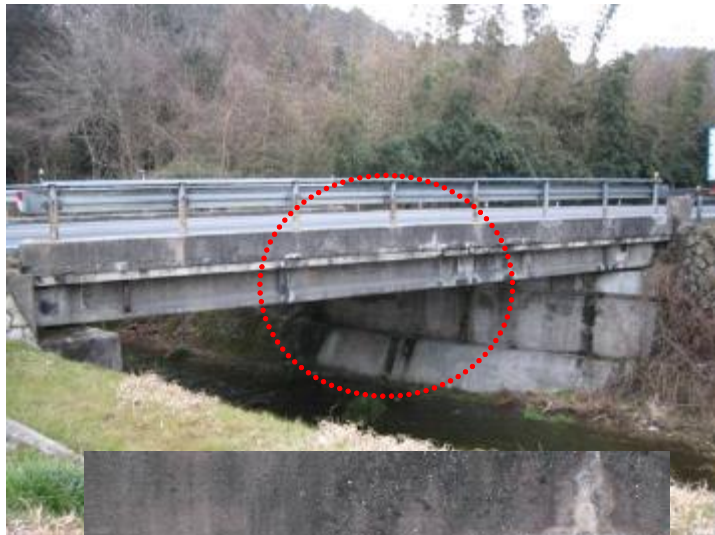
2.19 有効プレストレスの推定 挙動測定

実橋梁における調査 実車輦走行時の挙動測定 荷重-ひび割れ開閉量

※車両重量はBWIMシステムを用いて計測した

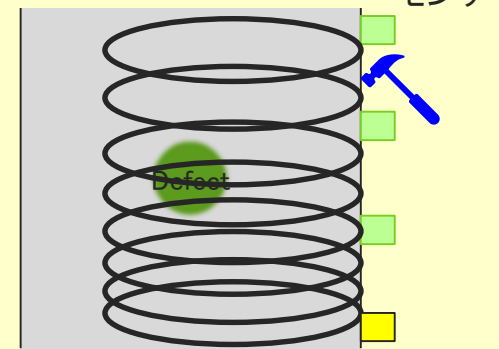
【表面波トモグラフィ】

表面波伝達時間から入力周波数に応じた深さ部分の評価

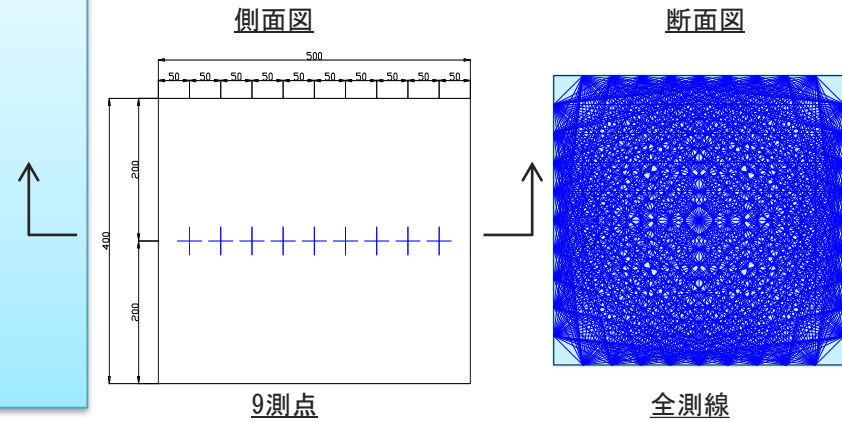
- ・角柱供試体を使用しトモグラフィ法の検証実験を行った。
- ・供試体の形状寸法は各供試体ともに幅500mm × 長さ500mm × 高さ400mmである。
- ・供試体は、健全モデル、ジャンカ(内部欠陥)モデル
 ※打設は平成18年6月に行われ、約6年間自然暴露。
- ・ジャンカモデルは、供試体内に一部ポラスコンクリートを使用しジャンカ(内部欠陥)を模擬している。測点ピッチ50mm(各面9測点:1供試体あたり486測点)
- ・トモグラフィ解析は、15×15分割

<p>健全モデル</p>	<p>密実で健全なコンクリート</p>	<p>ノーマルCon</p>		<p>面的に一樣な伝播速度分布である</p> <p>4,500 3,500 (m/sec)</p>
<p>ジャンカモデル</p>	<ul style="list-style-type: none"> ・一方に偏った小さなジャンカ(14×14cm程度) ・薄いジャンカ(幅5cm程度) 	<p>ノーマルCon</p> <p>ポラスCon</p>		<p>劣化部のみ伝播速度の低下が認められる。</p> <p>4,500 3,500 (m/sec)</p>

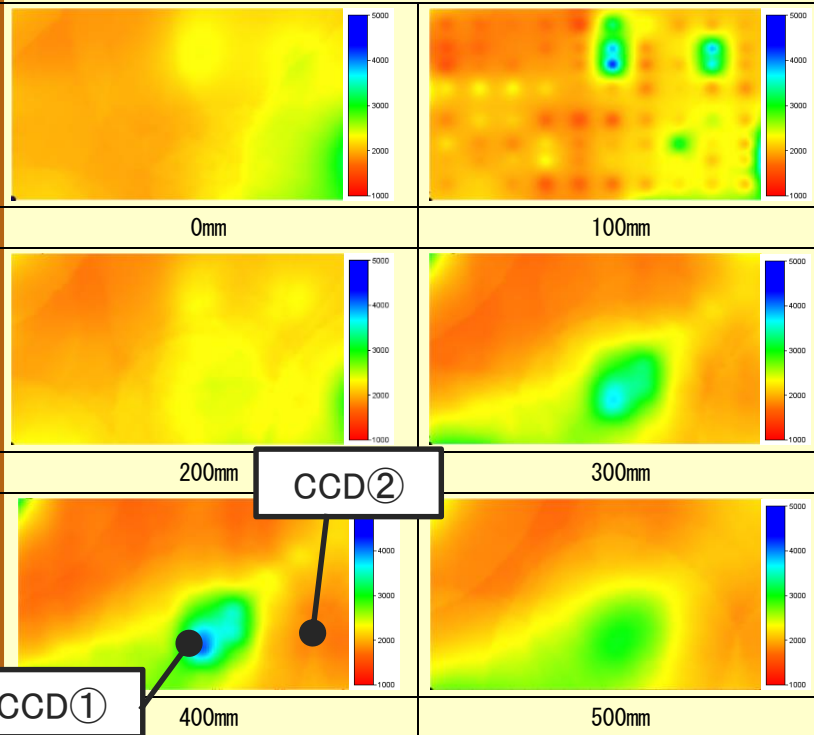
3.6 トモグラフィ調査結果 -劣化部-

調査範囲
600 × 1200mm
深さ
500mm

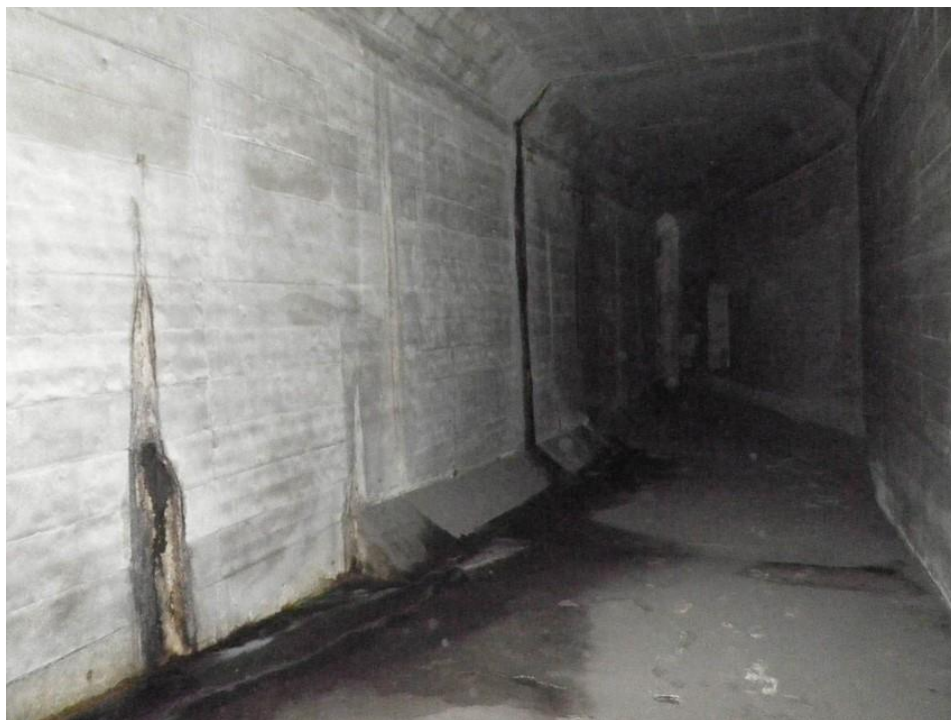
図-1.1 調査箇所

計測場所は、ボックスカルバートの側壁600x600mmで、鉛直方向に0.2mm程度のひび割れが生じているが、漏水は発生していない。

- 調査範囲
- ひび割れ

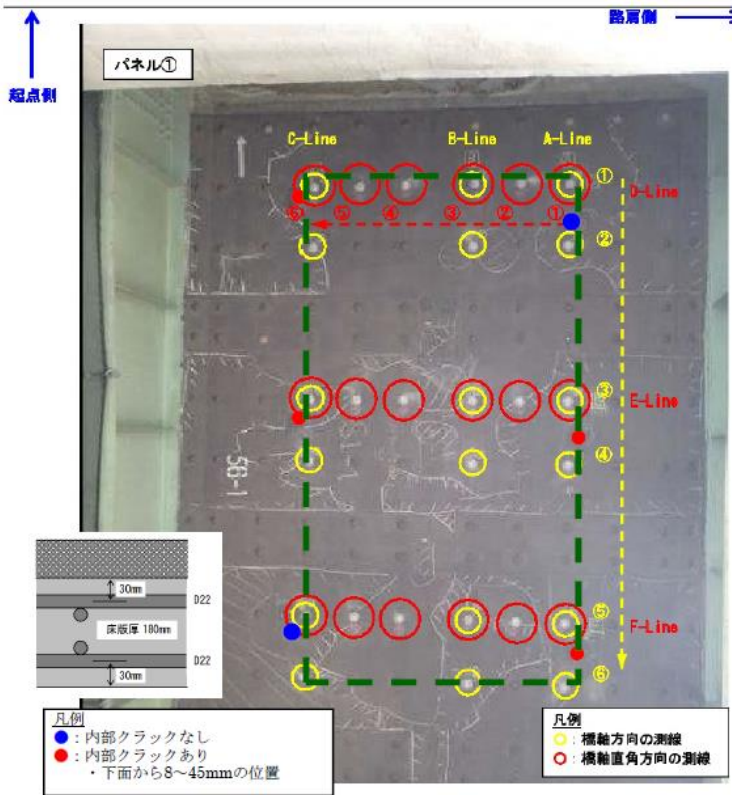
図- 鋼板接着の打撃状況

打音検査において、鋼板にうきが見られる箇所に対して、アンカーセンシングを実施した。

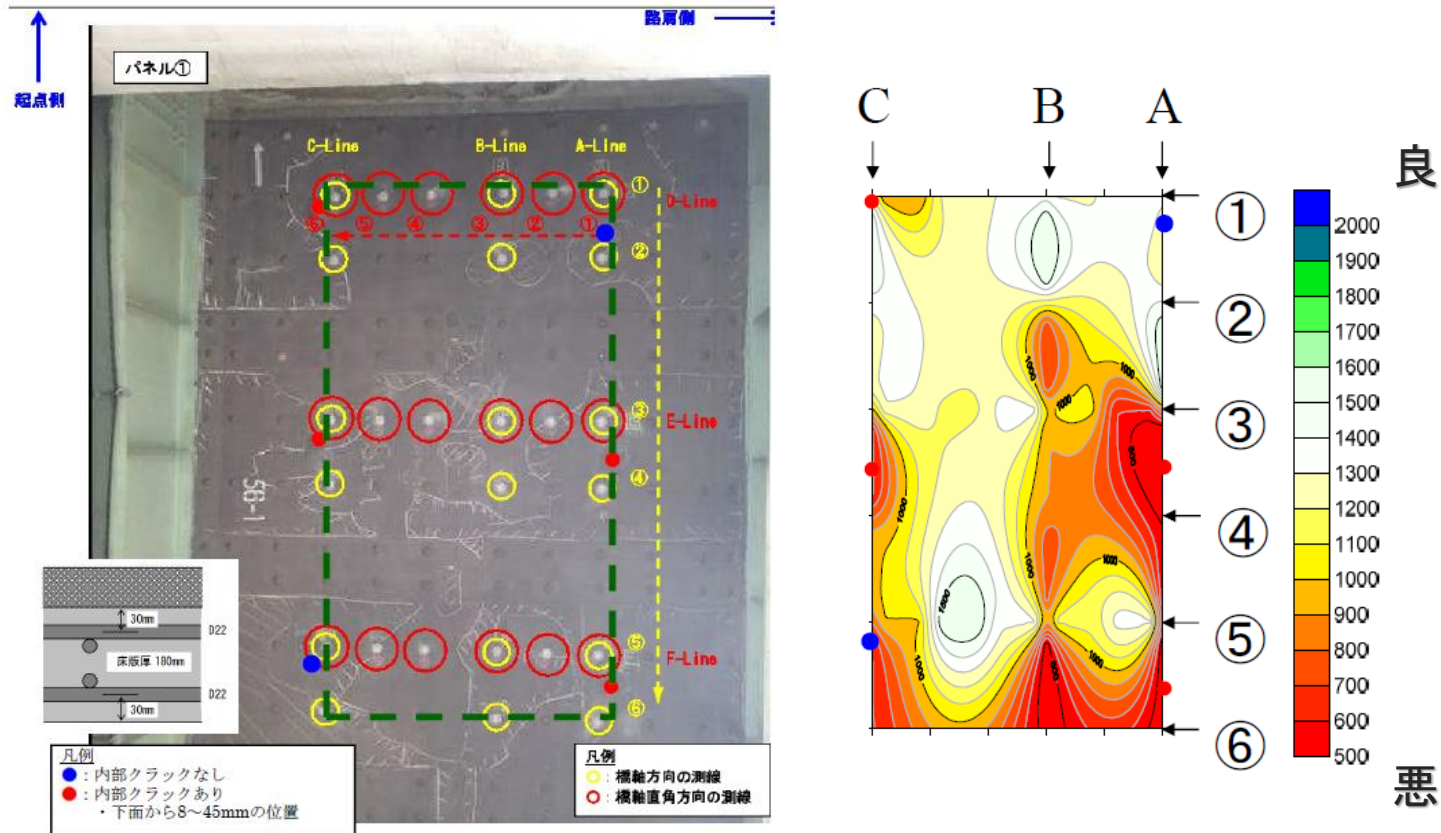
図- アンカーセンシング調査結果

打音検査において、鋼板にうきが見られる箇所に対して、アンカーセンシングを実施したところ、内部の弾性波の伝播速度の解析結果よりコンクリートの変状状況を把握することができた。

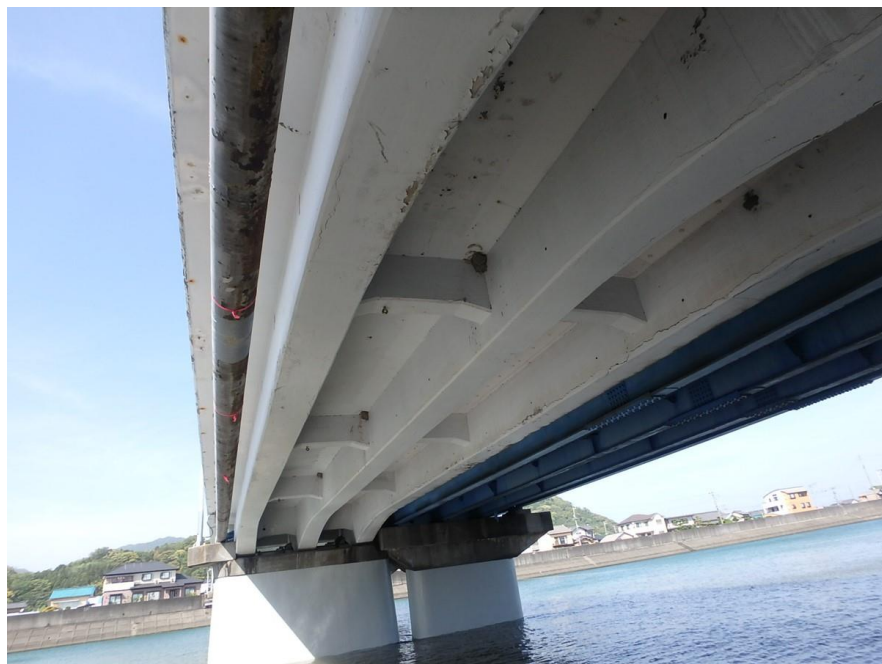
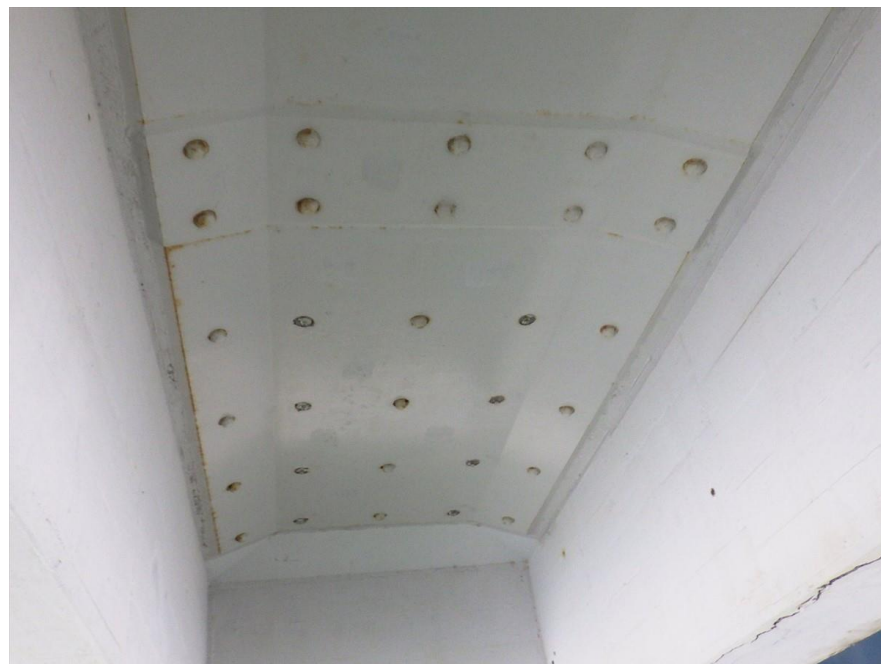
橋梁概要

上り線、上流側のコンクリートでは、塩害による劣化が顕著

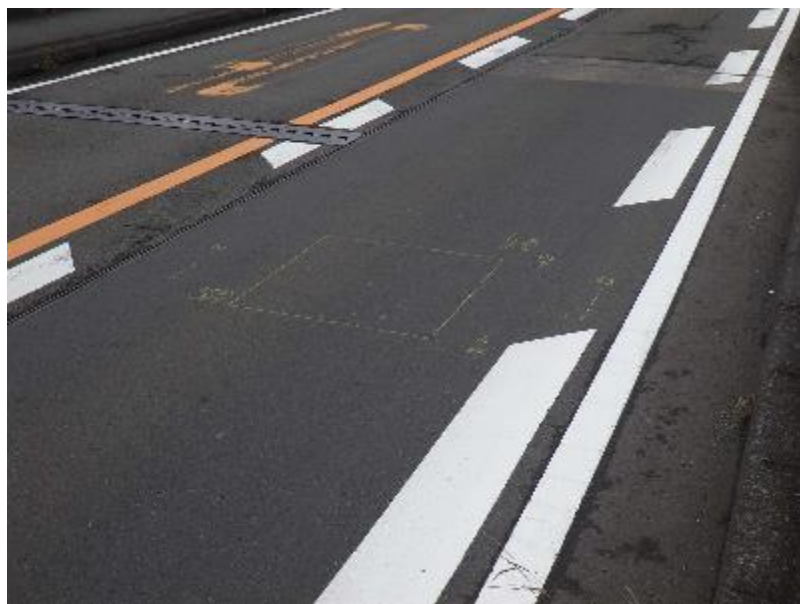
過年度点検で舗装にひびわれが発生した箇所である。

現在は補修されひび割れは確認できない。

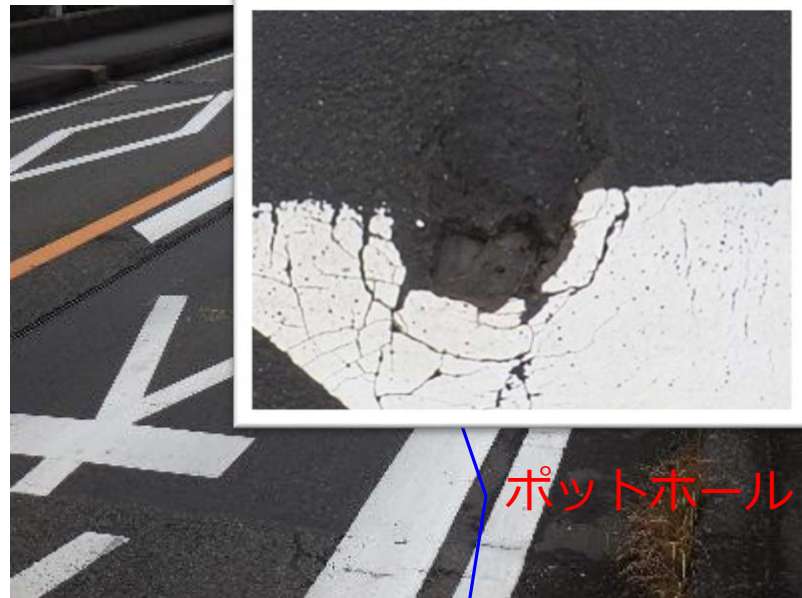
舗装にポットホールが生じている。
調査の結果、ポットホール位置とアンカーセンシングの位置が一致している

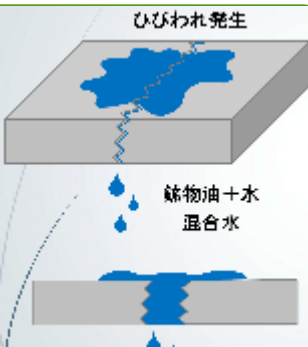
ひびわれ発生

第1段階

ゲル化

第2段階

析出

自己治癒成分と水が反応し、
析出を生成

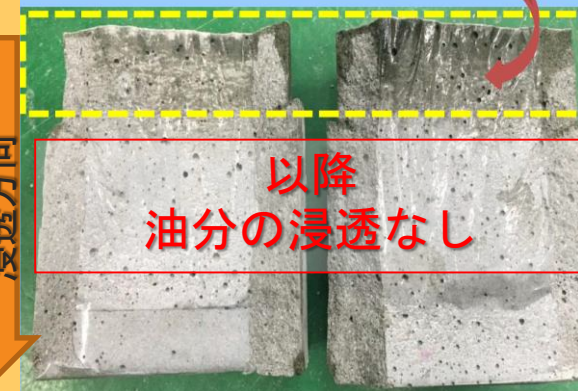
油類吸着と止水性能確認

0.25mmのひび割れに油を浸漬

以降
油分の浸透なし
