コンクリートメンテナンス協会  
コンクリート構造物の補修・補強に関するフォーラム2015

## コンクリート構造物の電気防食工法の紹介

コンクリート構造物の電気化学的防食工法研究会  
技術委員 山本 誠(住友大阪セメント株)

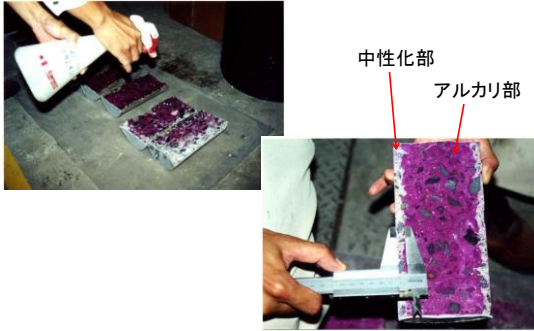
≫≫ 鉄筋が錆びるとは？  
中性化の様子

フェノールフタレイン1%溶液による中性化試験

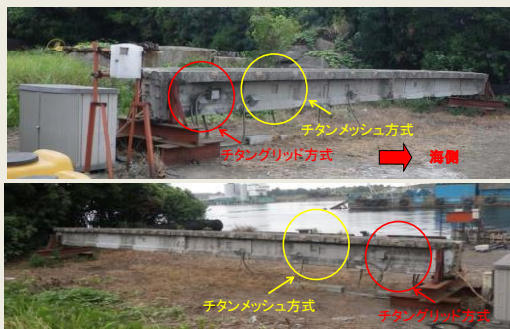
撤去PC桁への電氣防食適用後10年経過  
供試体の曝露状況

曝露場所：千葉県袖ヶ浦市 東京湾に面する岸壁

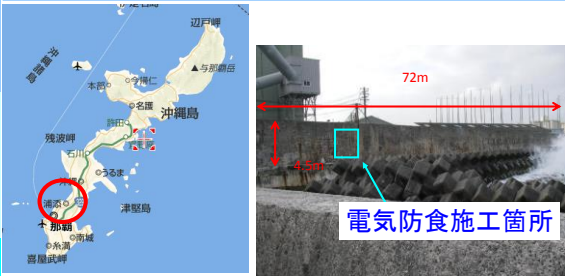
調査対象構造物について

1970年代：建設  
1989年：電気防食工法施工  
2010年：追跡調査実施

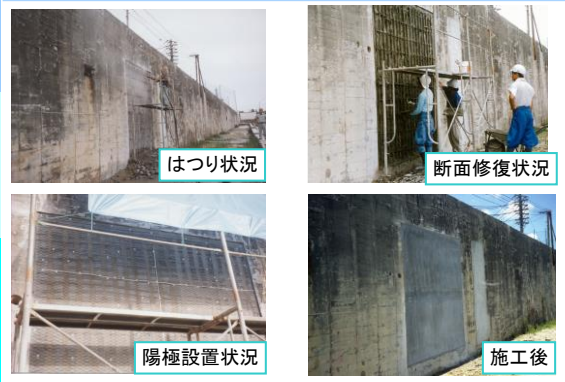
施工状況

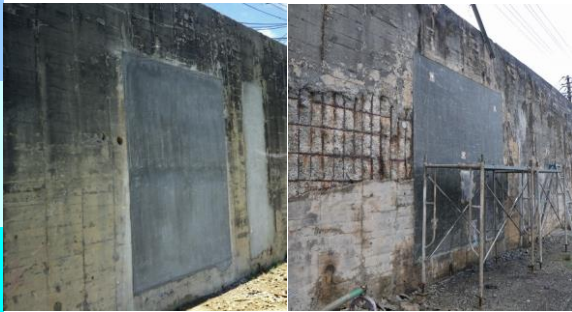
## 調査結果①外観調査②たたき点検

1989年施工時

2010年調査時

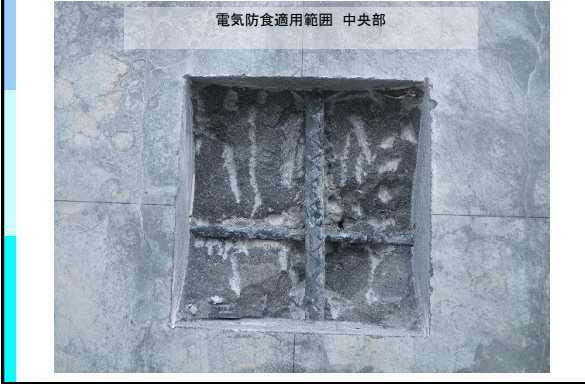
調査結果 ⑦はつり調査
