# コンクリート構造物を 造りこなし使いこなす

—シナリオデザイン—

京都大学

宮川豊章

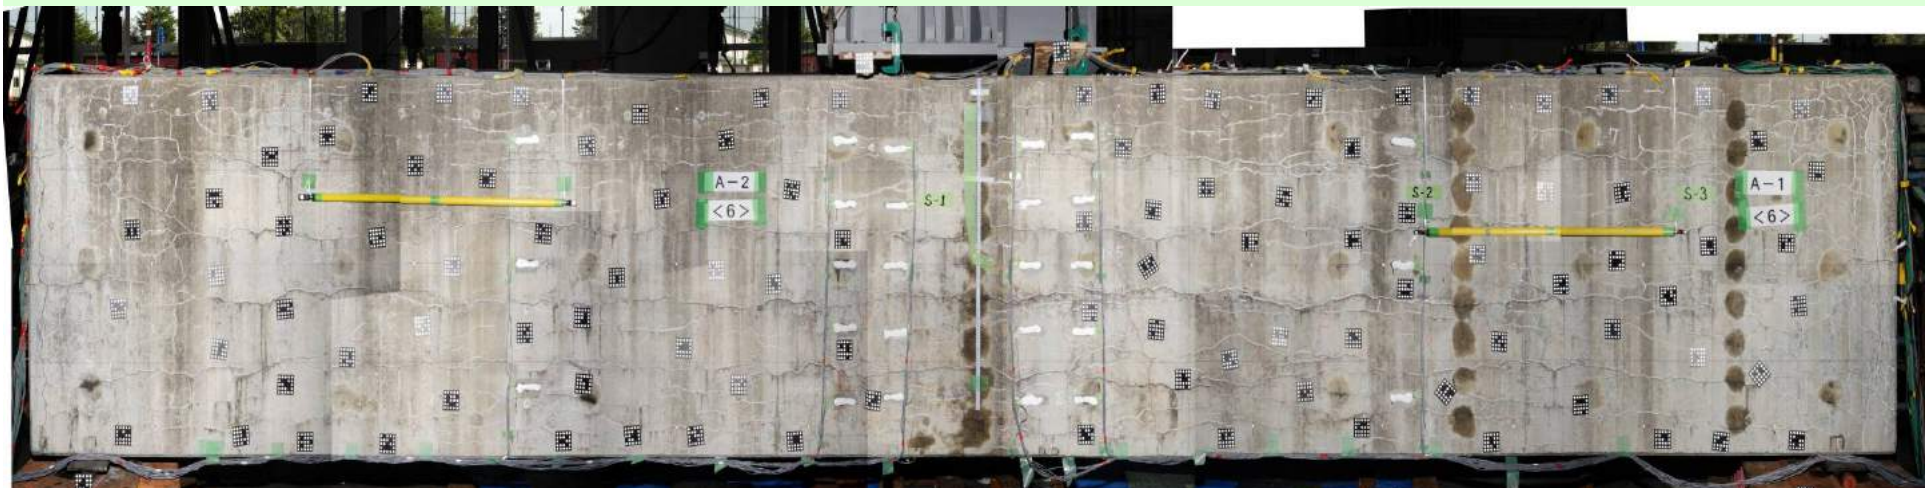
# 大型ASR供試体の載荷前後

( $1.20 \times 1.25 \times 7.50\text{m}$ )

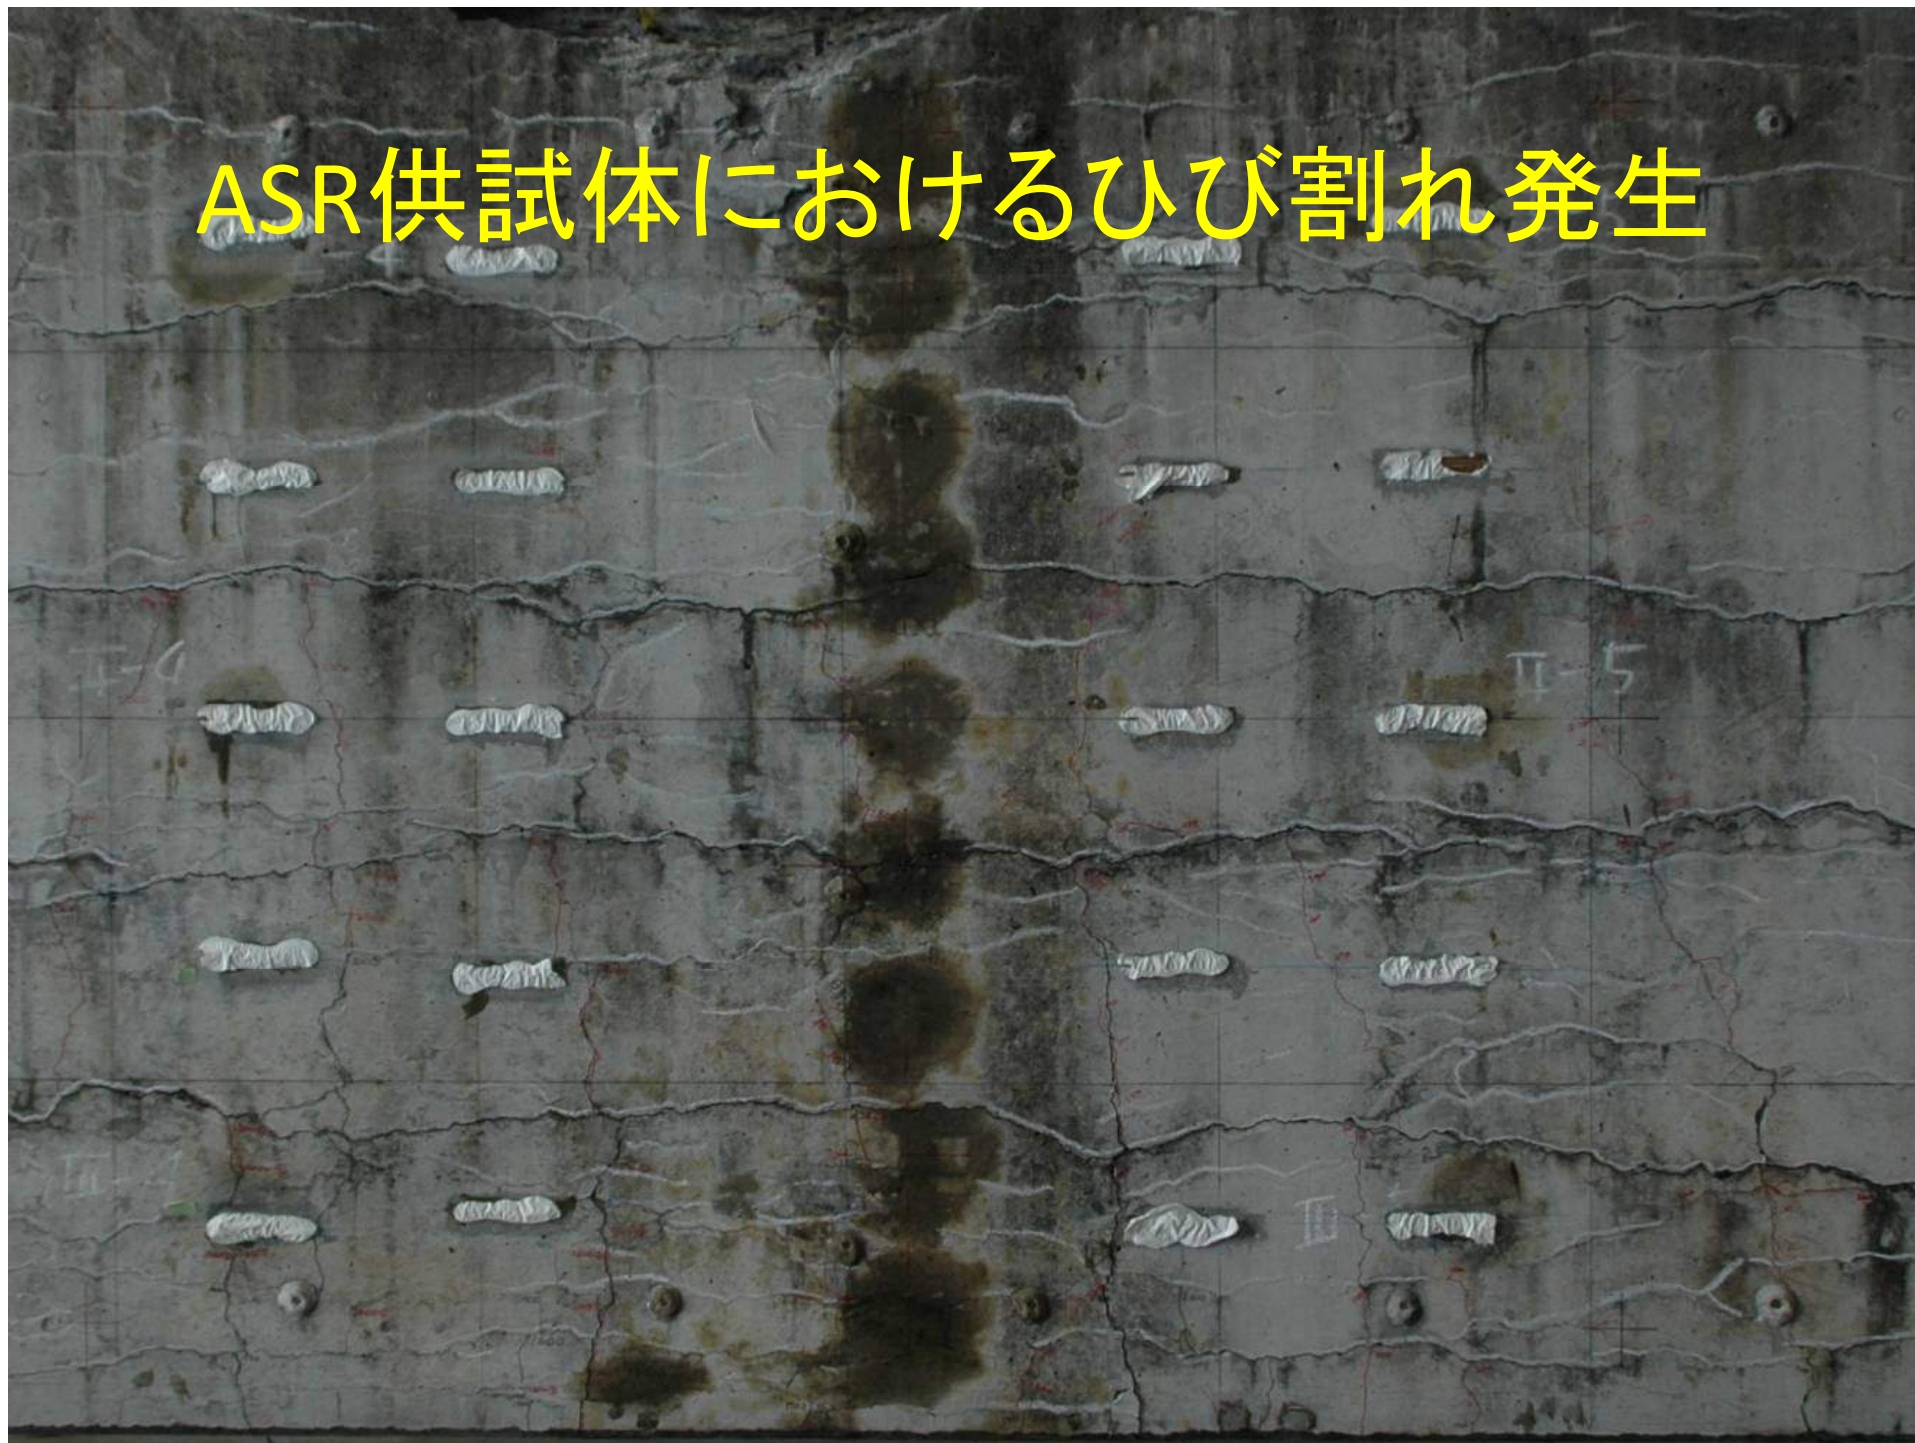
# ASR供試体におけるひび割れ発生

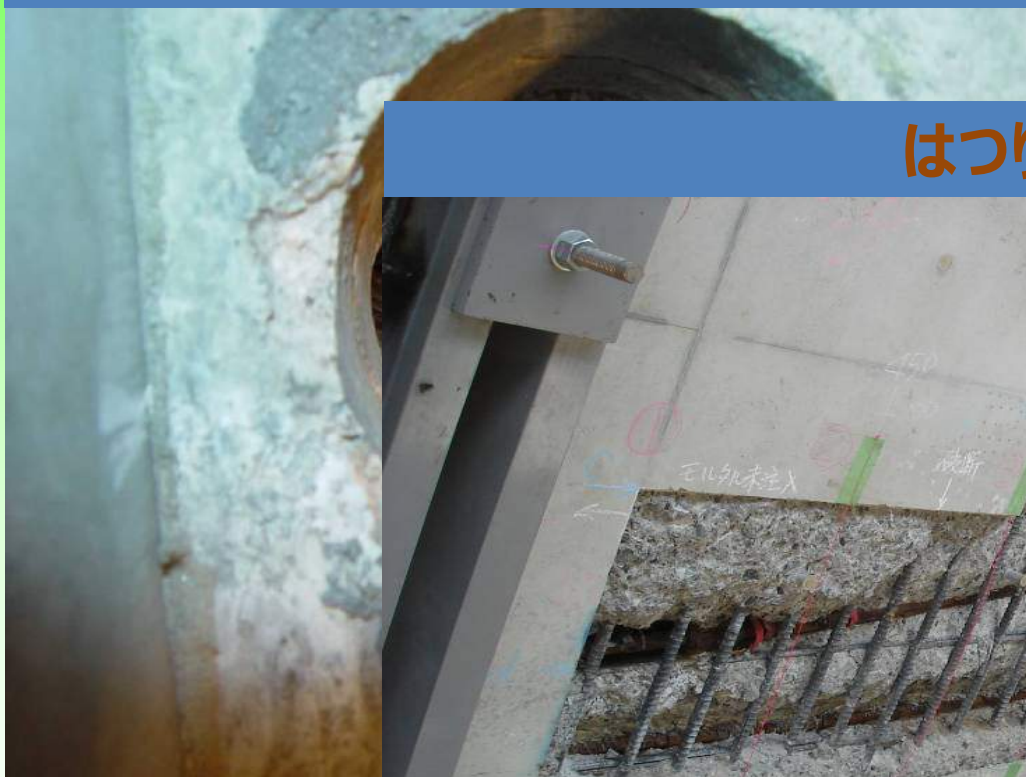
## 削孔調査

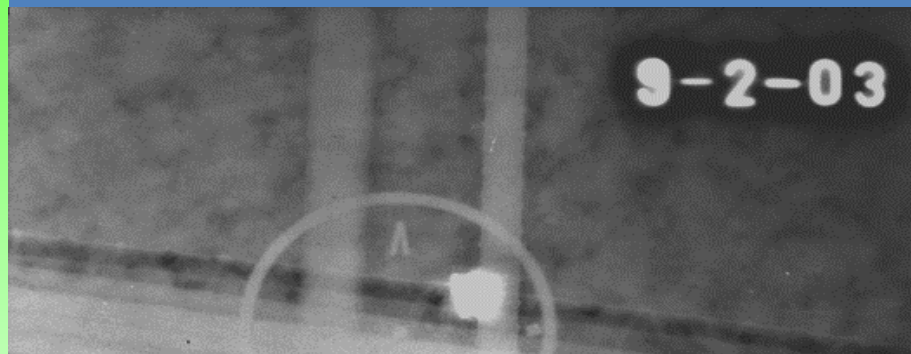
## X線透過法

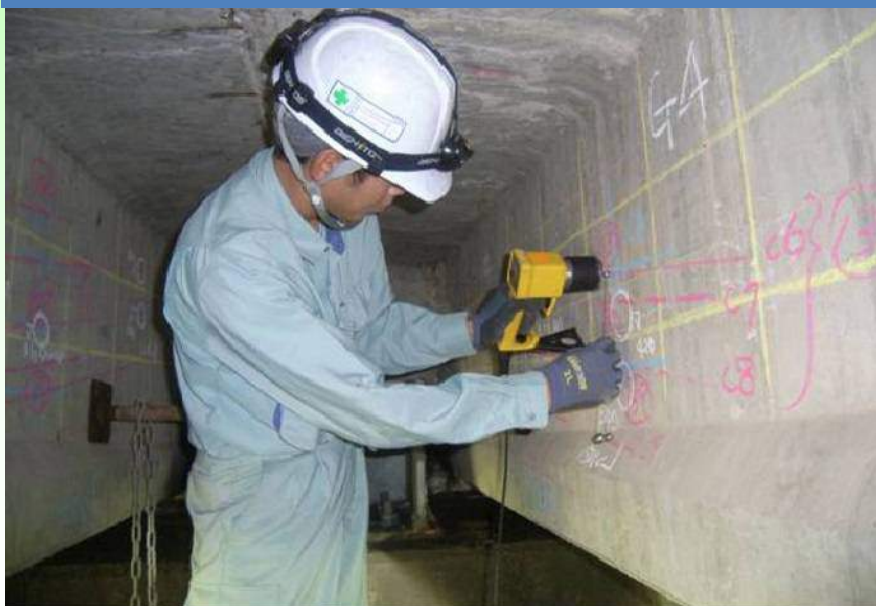
## 打音振動法-グラウト有無

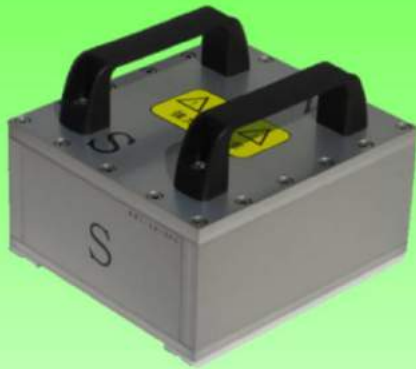
# 漏洩磁束法によるPC鋼材破断調査法

磁石ユニット

磁気計測ユニット

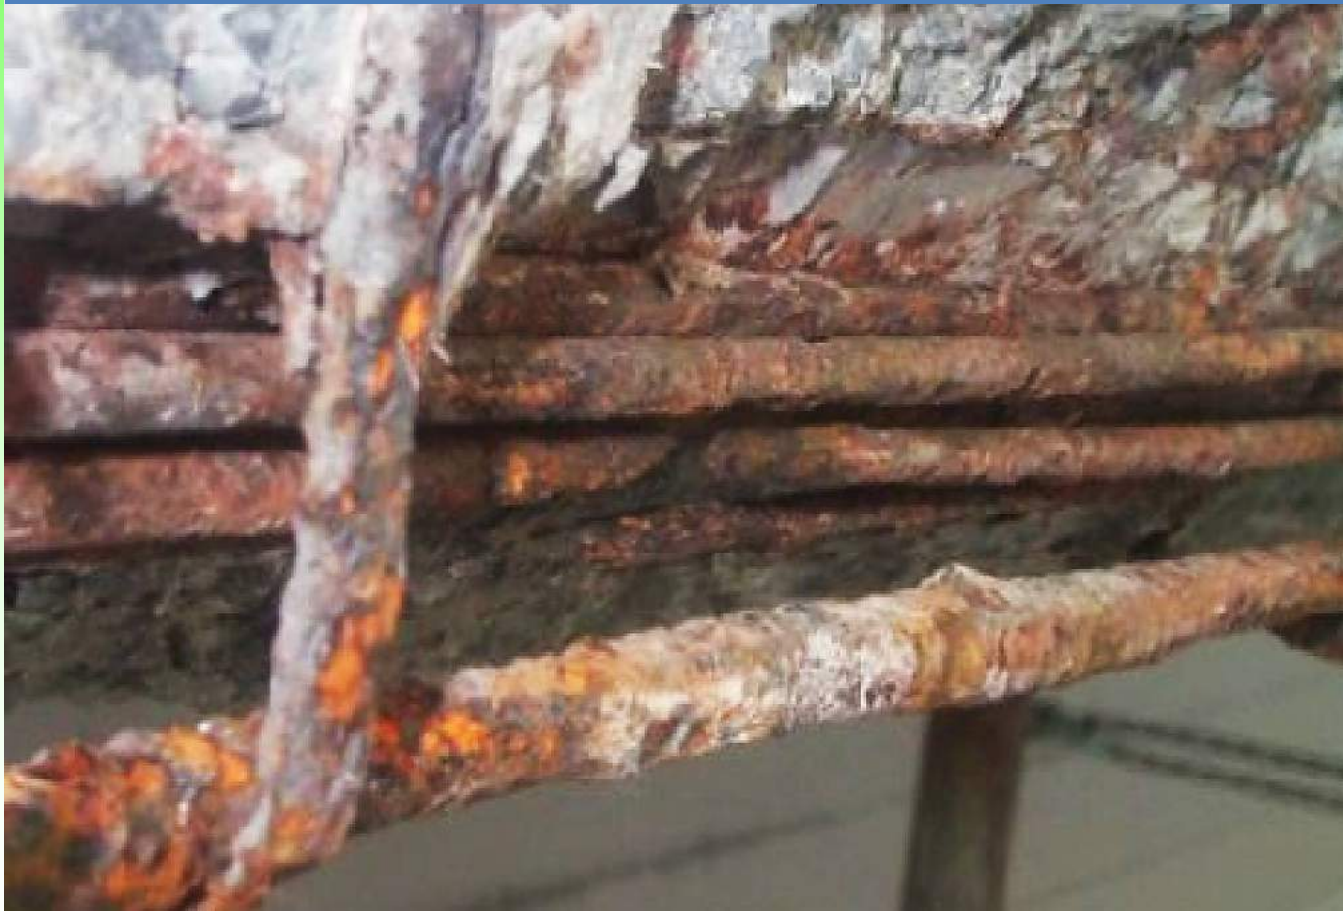
# 実橋(PCT桁橋)での検証

実際の状況（はつり後）
