# コンクリート構造物の 補修・補強のポイント

## 2. コンクリートの補修について

# 3. コンクリート構造物の補強

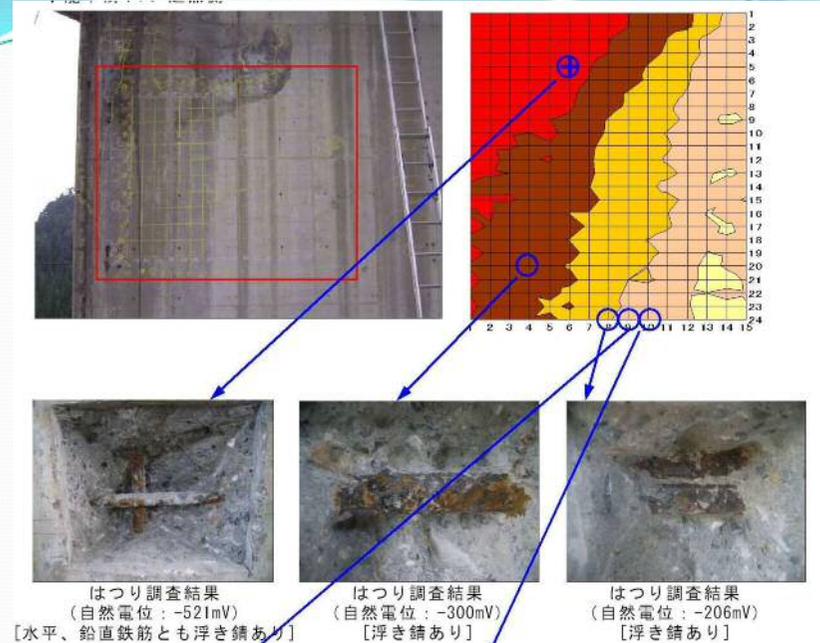
# 自然電位法の事例

自然電位Emv	腐食の確立	備考
$-200 < E$	90%以上の確率で腐食無し	
$-350 < E \leq -200$	不確定	
$-500 < E \leq -350$	90%以上の確率で腐食あり

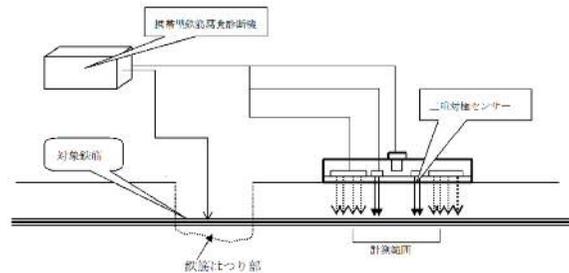
# 分極抵抗の測定

腐食速度測定値 $i_{corr} (\mu A/cm^2)$	腐食速度の判定	分極抵抗 R $K \Omega cm^2$	腐食速度 Mm/年
0.1~0.2未満	不働状態(腐食無し)	130~260より大	0.0011~0.0023未満
0.2以上 0.5未満	低~中程度の腐食速度	52以上130以下	0.0023以上0.0058以下
0.5以上 1.0未満	中~高程度の腐食速度	26以上 52以下	0.0058以上0.0116以下
1.0より大	激しい、高い腐食速度	26未満	0.0116より大

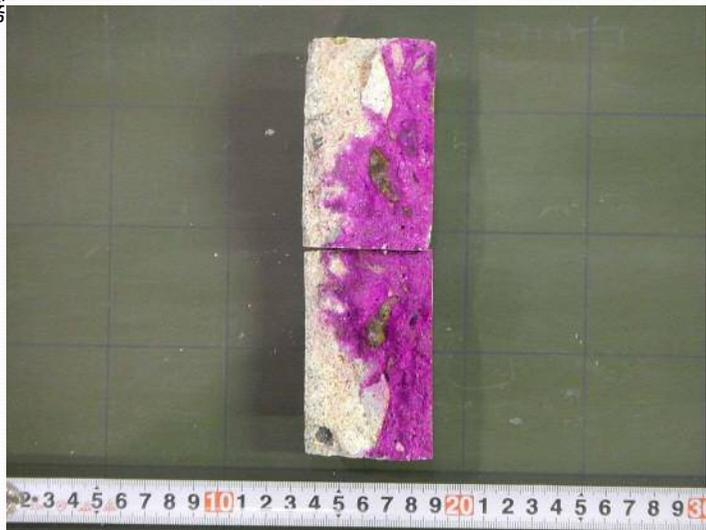
## コアを使用した試験

◆採取したコアを割裂させフェノールフタレインを噴霧

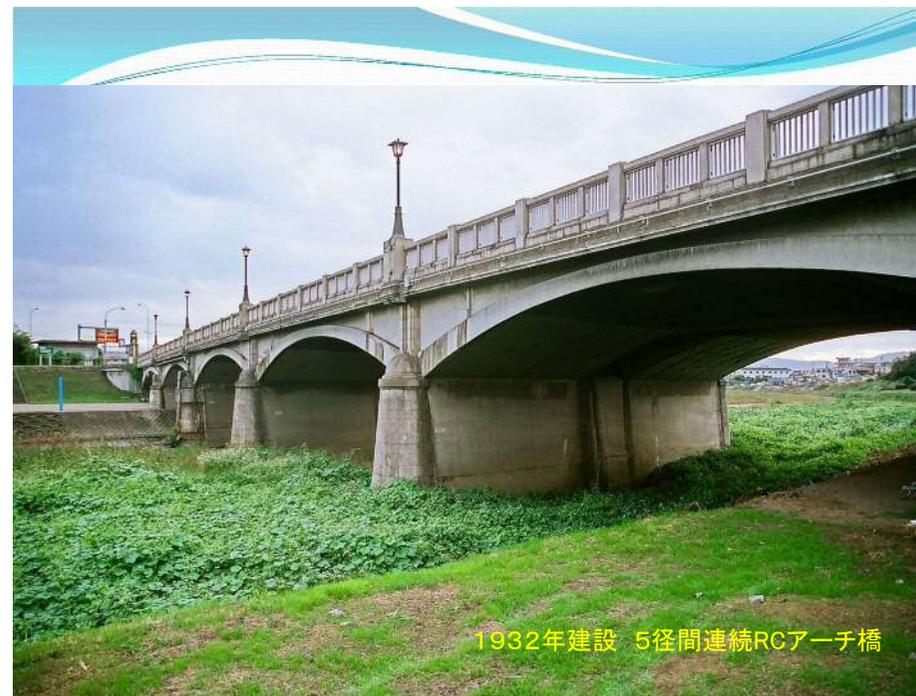
計測位置		中性化深さ	備考
上部工	P <sub>1</sub> ~P <sub>2</sub> アーチリブ下面	17.9mm	
	P <sub>4</sub> ~P <sub>5</sub> アーチリブ下面	19.3mm	
	P <sub>4</sub> ~P <sub>5</sub> アーチリブ上面	17.0mm	
下部工	P <sub>5</sub> 豎壁	19.0mm

コンクリート材齢 72年

1932年建設 5径間連続RCアーチ橋

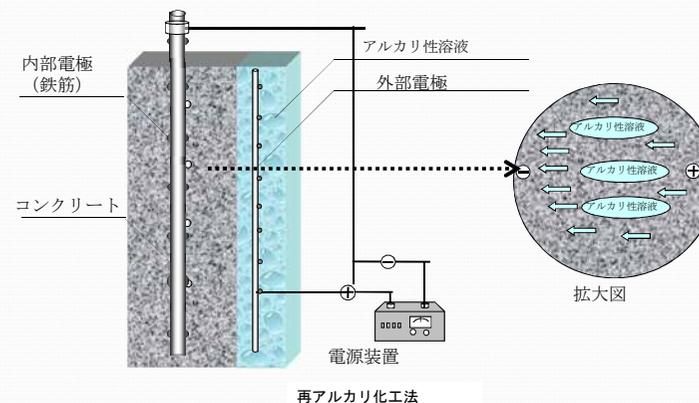
### 再アルカリ化工法の原理

電気化学的対策による中性化した  
コンクリートの再アルカリ化

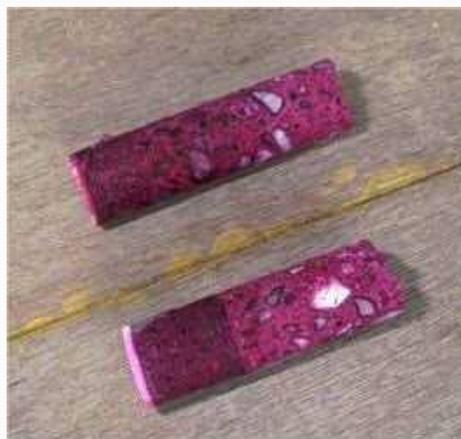
## 再アルカリ化を行ったコンクリートの状態

所定の通電期間終了後、  
フェノールフタレインの  
噴霧によるコアの発色状態

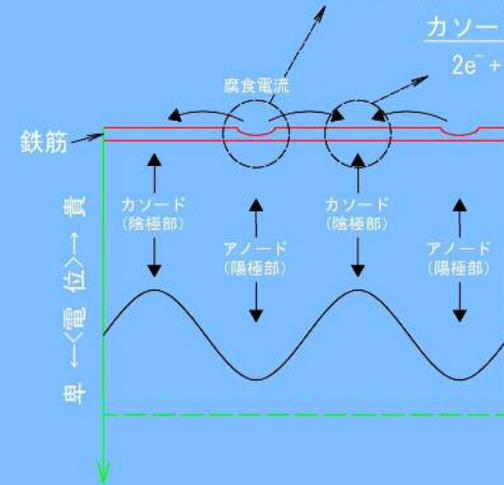
鉄筋腐食のメカニズム

アノード反応

カソード反応

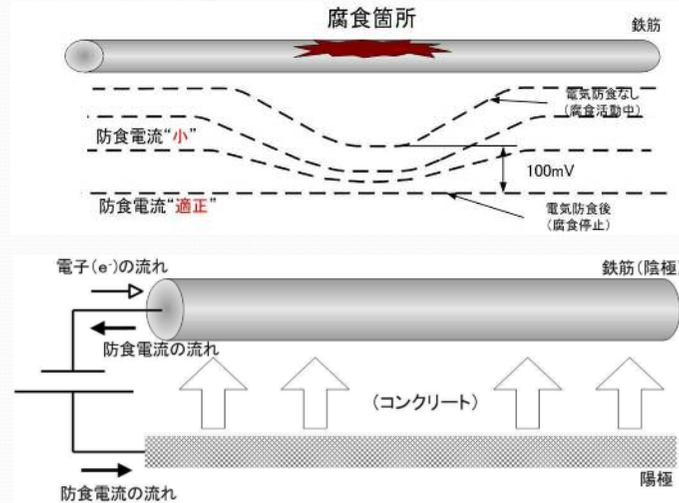
## 電気防食の考え方

電位の高低さを無くす⇒電気防食

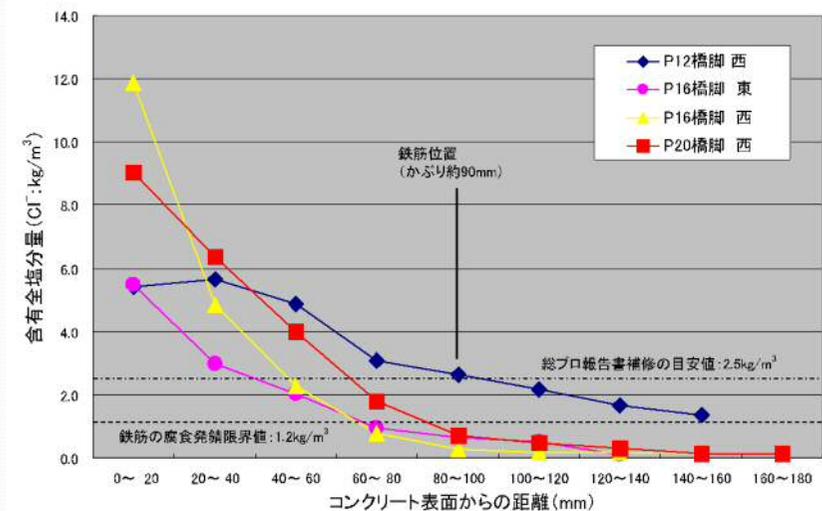
海上横断道路として供用されている橋梁の下部工コンクリートへの塩化物イオンの浸透量はコンクリート表面で  $10 \text{ kg/m}^3$  を超える箇所もあった。

橋脚飛沫帯 コンクリート中の全塩分量分布

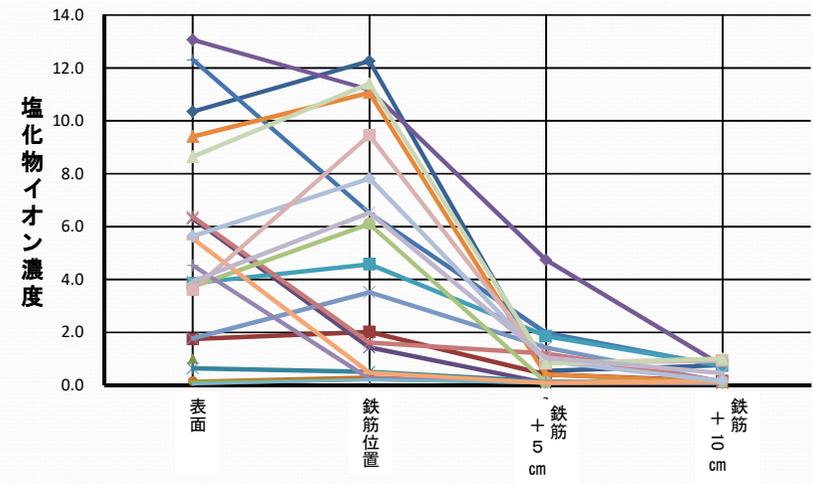
## 塩化物イオンの分布 $\text{Cl}^{-}\text{kg}/\text{m}^3$

- 自動車専用道に使用された凍結防止剤、融雪剤によるコンクリートへの塩化物イオンの浸透量は鉄筋位置で $10\text{kg}/\text{m}^3$ を超える箇所もあった。

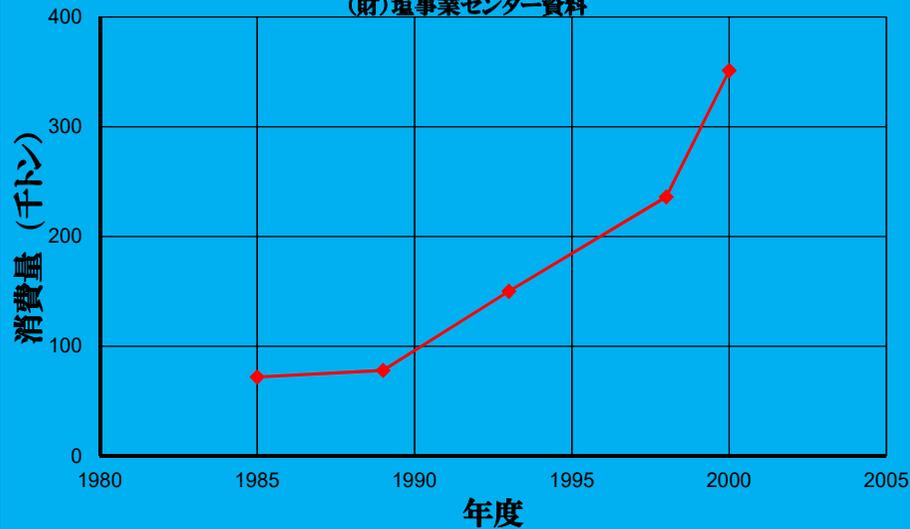
## 融氷雪用の塩消費量の推移

(財)塩事業センター資料

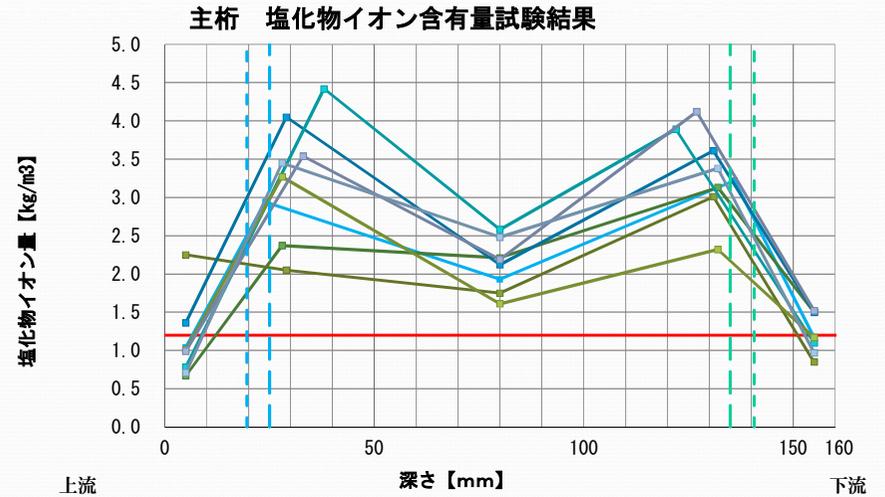
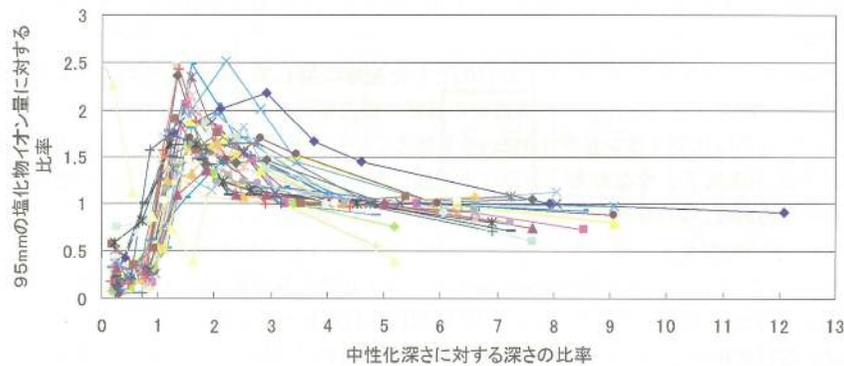
## PC桁の腹部の塩化物イオン分布

- ①フリーデル氏塩が炭酸化する
- ②フリーデル氏塩中に固定されていた塩化物イオンが細孔溶液中に溶解する
- ③細孔溶液中の塩化物イオン濃度が上昇し、濃縮と拡散が繰り返し内部へと浸透していく

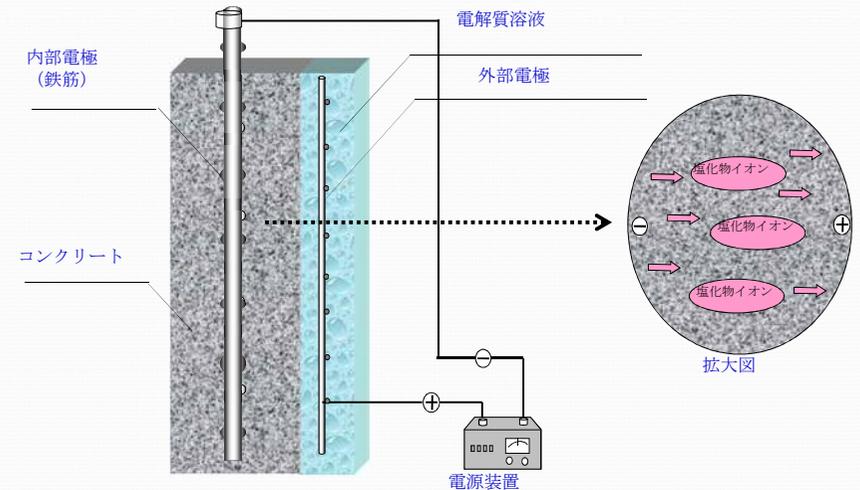
## 脱塩工法のシステム概要

- ・脱塩工法：塩化物イオンを電気化学的対策によりコンクリート中から排除

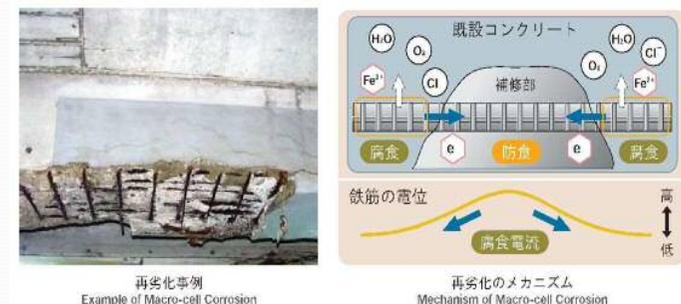
塩化物イオンが浸透しているコンクリートの部分補修を行うことによって、補修部分と補修を行わなかった部分の腐食環境が大きく異なりこの部分にマクロセル腐食が生じる。【再劣化】

マクロセル腐食による孔食

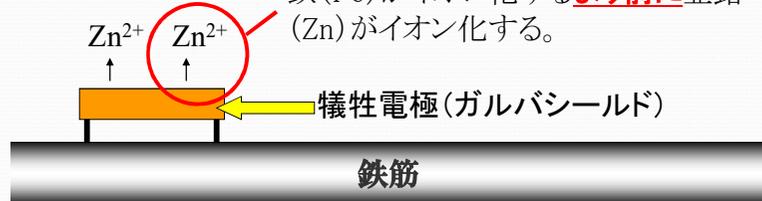
## 犠牲陽極の防錆機構

鉄 (Fe) がイオン化する **より前に** 亜鉛 (Zn) がイオン化する。

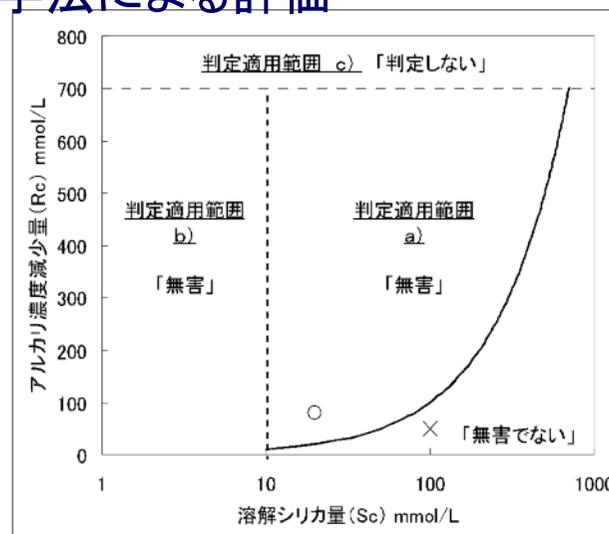
図1 判定図

溶解シリカ (Sc) とアルカリ濃度減少量を化学分析によって求め「無害」または「無害でない」を判定する **判定グラフ**

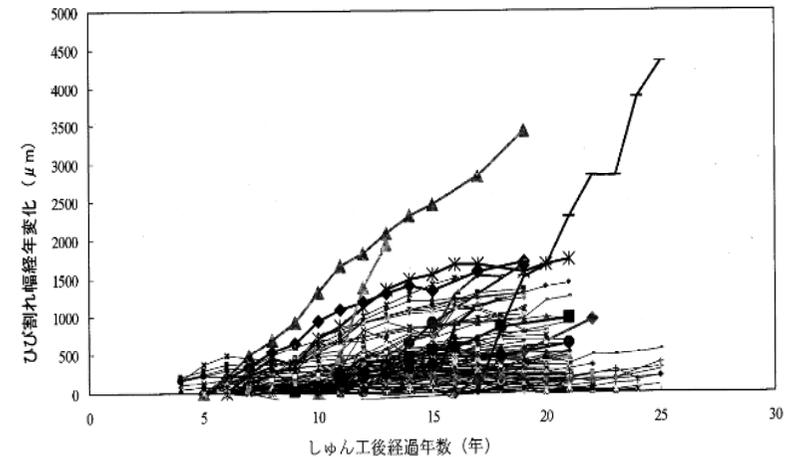
図 7.2.1 阪神高速道路公園の橋脚ごとのひび割れ幅の変化

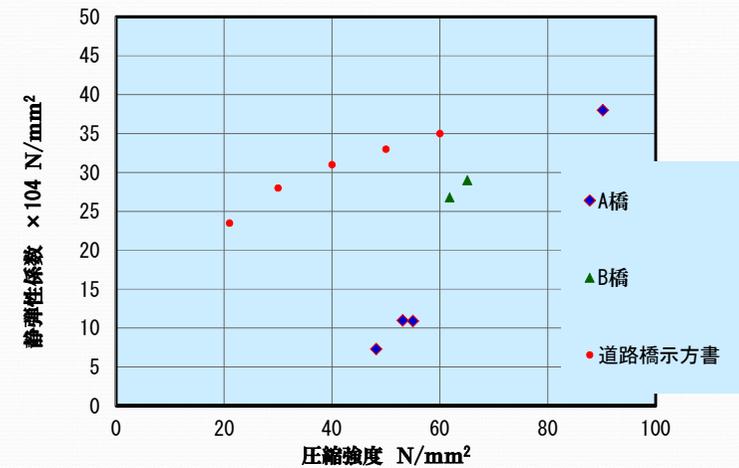
- ①コンクリート、弾性係数が低下する
- ②コンクリートの強度と弾性係数の相関が変わってくる
- ③ひび割れが発生する  
 無筋コンクリート：亀甲状のひび割れ  
 鉄筋コンクリート：鉄筋の配筋が多い方向へのひび割れ  
 PC部材：プレストレスが導入されている方向へのひび割れ
- ④鉄筋の破断：曲げ加工した箇所での破断

## ASR劣化したコンクリート強度と静弾性係数 プレテンション桁 ( $\sigma_{ck} = 50 \text{ N/mm}^2$ )

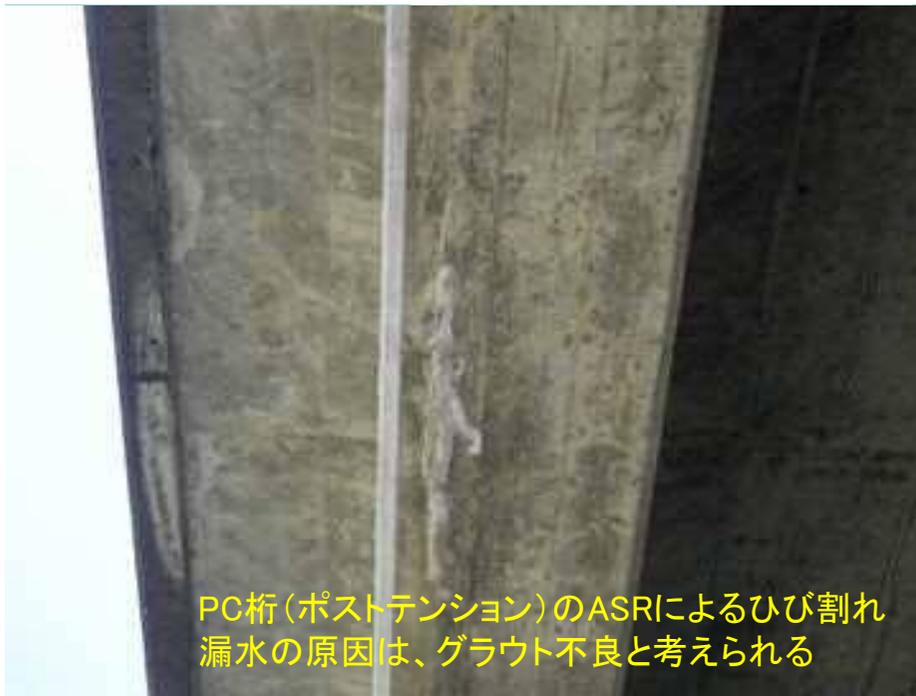
PC桁(ポストテンション)のASRによるひび割れ  
漏水の原因は、グラウト不良と考えられる

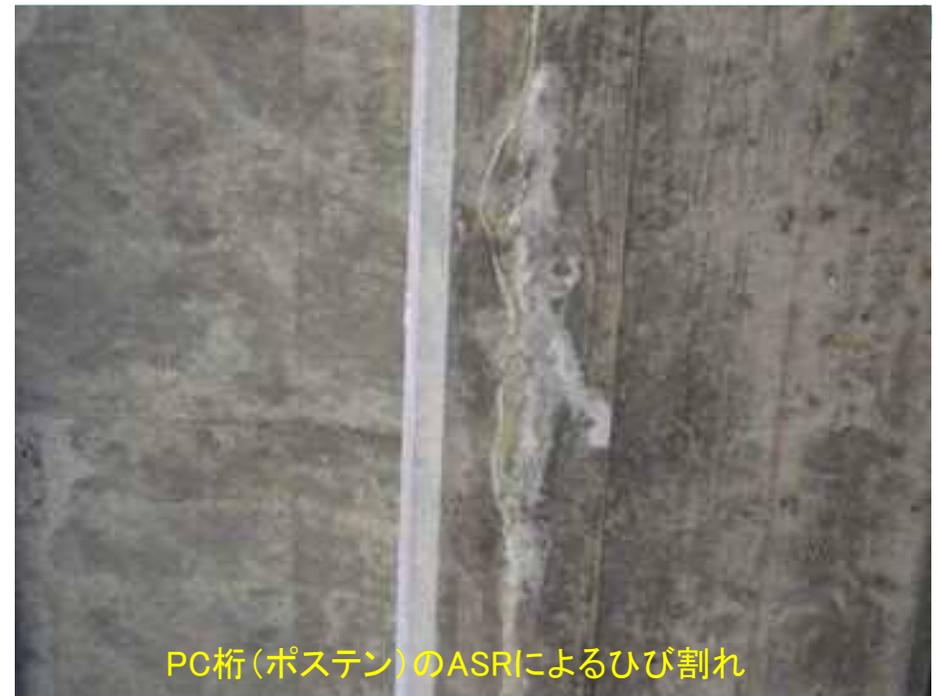
PC桁(ポステン)のASRによるひび割れ

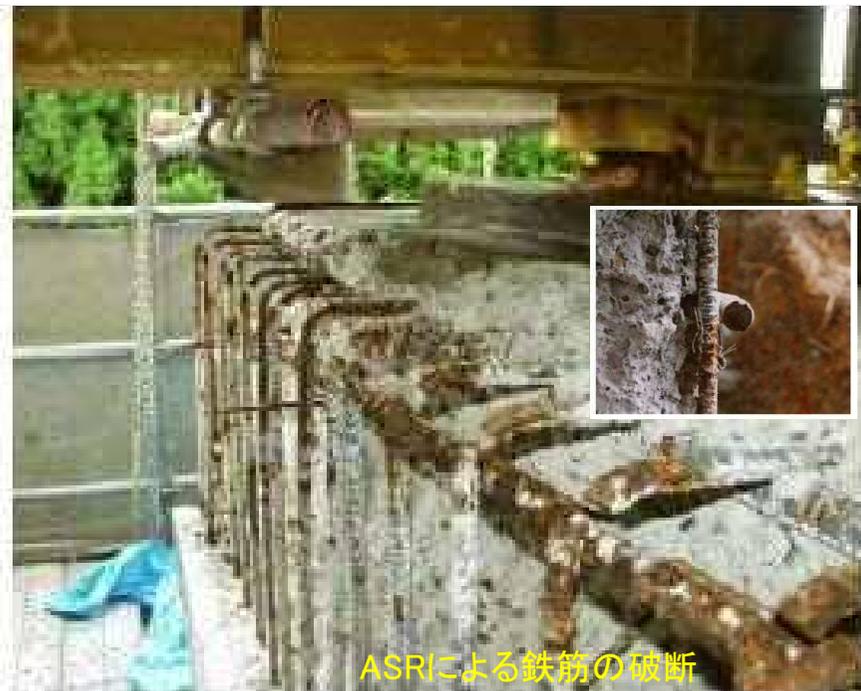
ASRによる鉄筋の破断

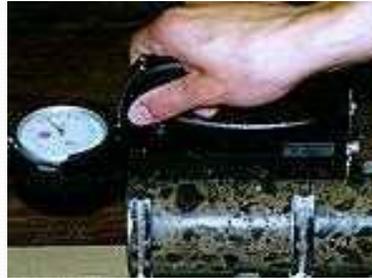
# コアの促進膨張試験

- 室温20℃、相対湿度95%以上→室温40℃、相対湿度95%以上

- 50℃飽和NaCl溶液中

- 80℃ 1mol/l NaOH溶液中

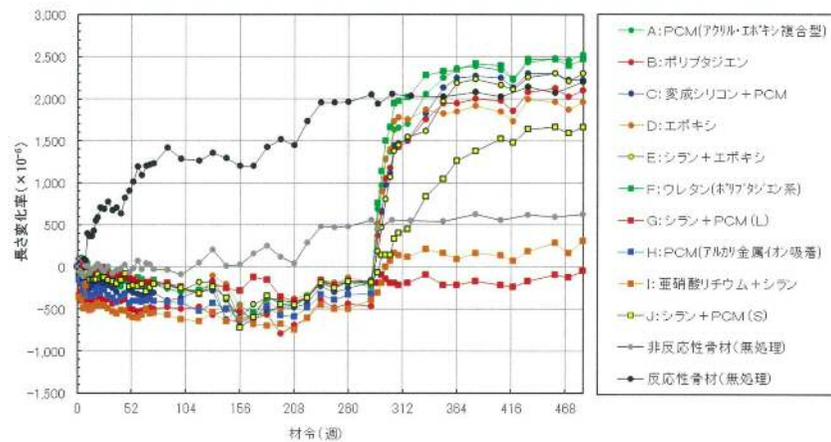
図 4.1.4 塗膜除去供試体の長さ変化率

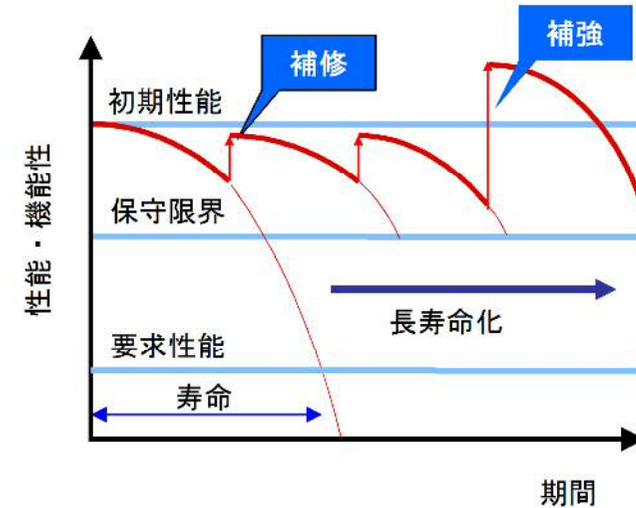
劣化曲線（概念）

## 補修・補強の概念と性能と寿命

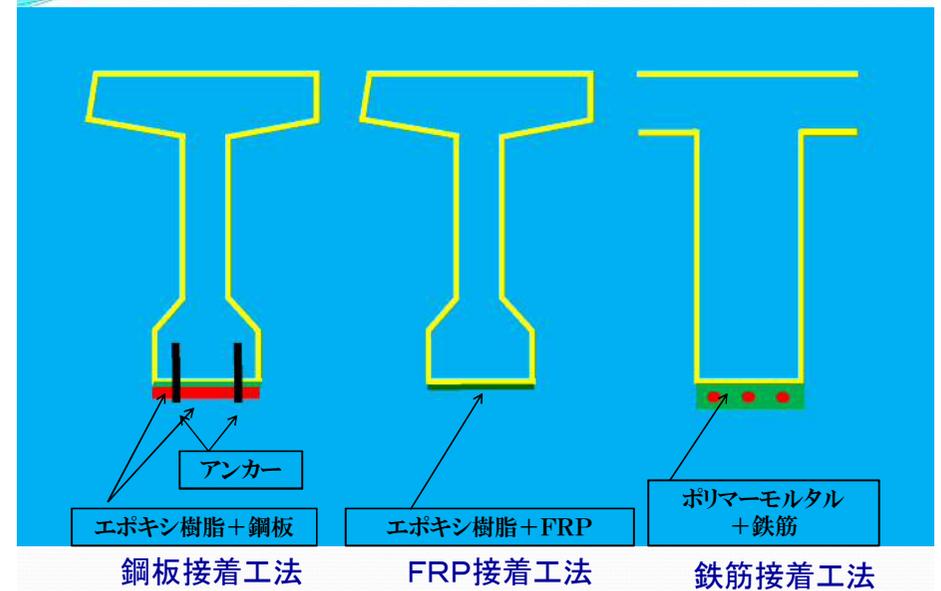
## 接着工法

鋼板接着工法

FRP接着工法

鉄筋接着工法

工法	補強方針	課題
接着工法 鋼板 FRP 鉄筋	部材引張縁に鋼板、FRPなどを接着し、主桁の剛性を高め補強後の断面力による応力の低減を図る。	既設構造物の剛性が高い場合には補強量が多くなる。 PC桁の部材引張縁への削孔。
上面増厚工法	部材上面に鉄筋コンクリートを増厚し、主桁の剛性を高め補強後の断面力による応力の低減を図る。	補強前の荷重は、既設部材で受けるため、既設部材に応力増が生じ、適用できる構造系は少ない。
プレストレス導入工法 ・外ケーブル ・CFRP 【アウトプレート】	PCケーブルやCFRPを用い主桁にプレストレスを与え応力改善を図る。	既設構造の応力改善が可能であるが、定着部、偏向部の設計・施工に高度な技術を要する。 アウトプレート工法はせん断応力が作用する箇所には適応できない

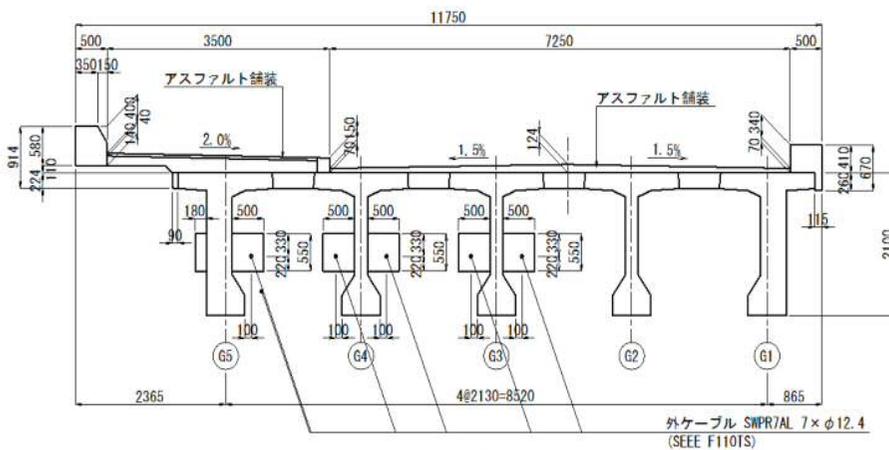
### 外ケーブルの配置事例

補強が必要な主桁に着目して外ケーブル補強【G5, G4】

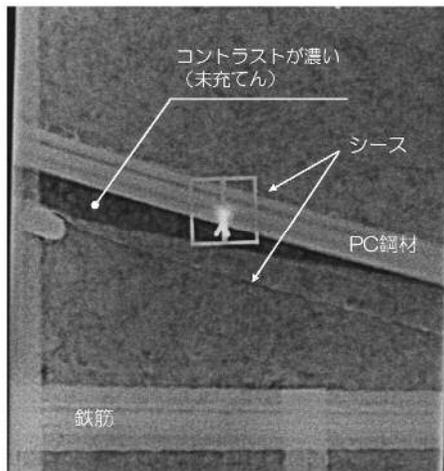
グラウト未充填ケーブル部

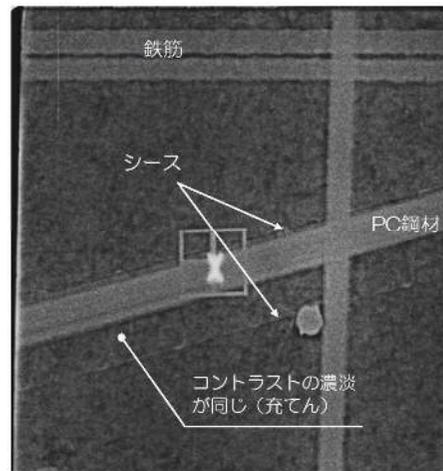
グラウト充填ケーブル部
