『コンクリート構造物の補修・補強に関するフォーラム2017』（新潟）

# 最近の点検・調査・診断技術

## ～橋梁点検調査を中心に～

野 上 克 宏  
K.N.コンクリート診断事務所

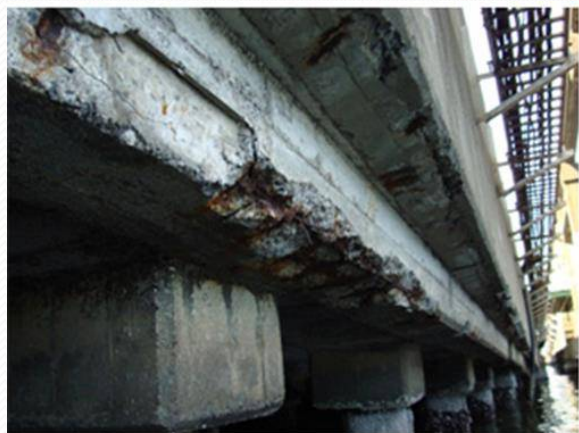
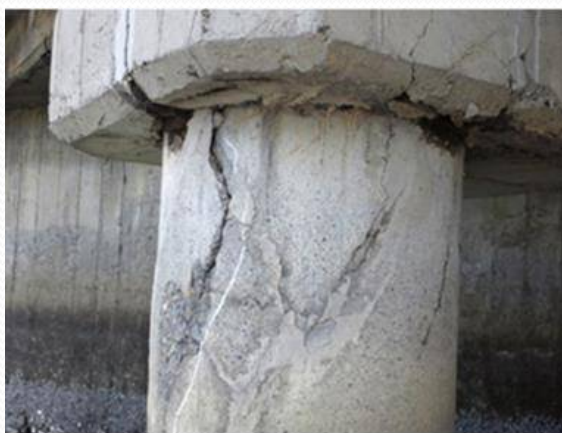
- コンクリートひび割れ
- コンクリートはく落
- 鉄筋腐食
- 鉄筋露出

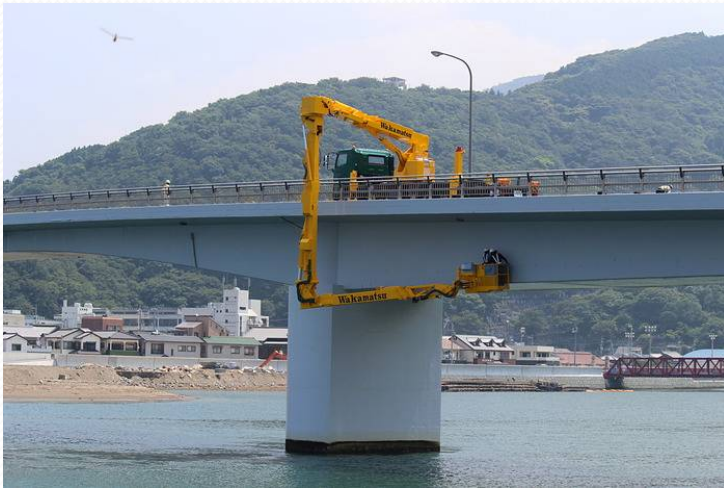
左上写真：大型橋梁点検車使用

左下写真：ロープアクセスによる点検

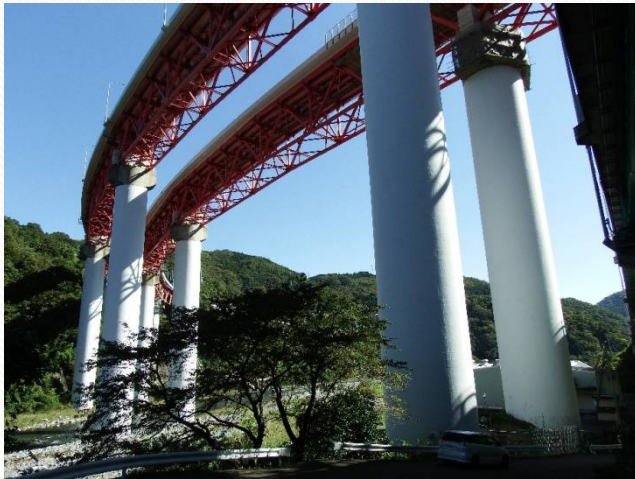
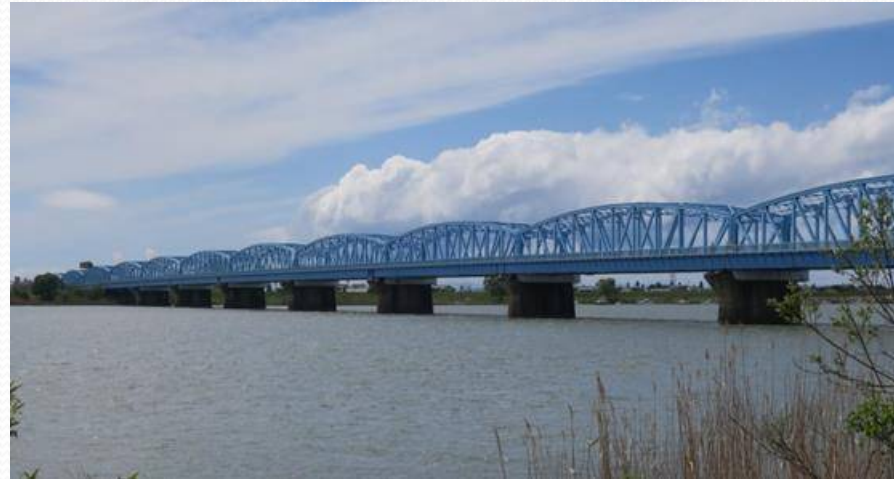
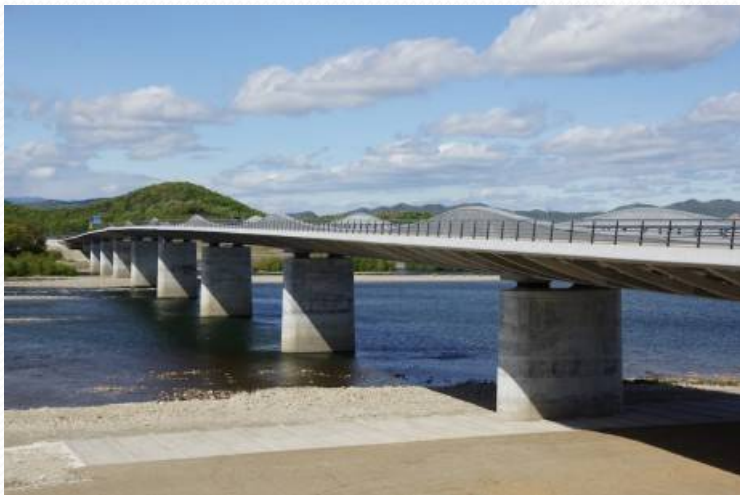
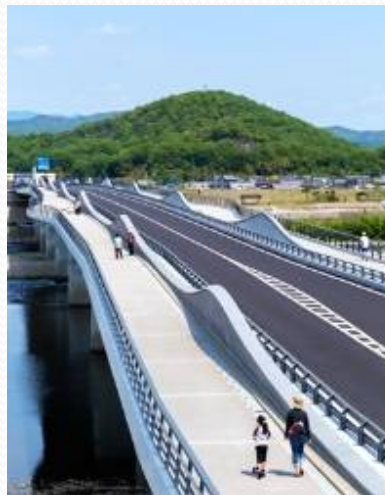
- 高橋脚
- 下路式トラス橋など  
橋梁点検車使用不可
- 車道隣接歩道の幅員  
が広い場合 など

⇒ ドローン活用

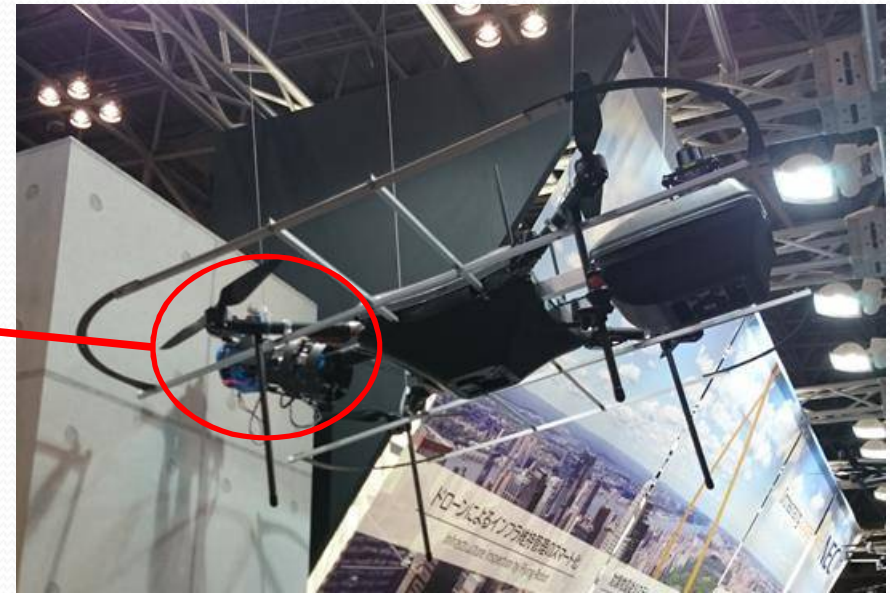
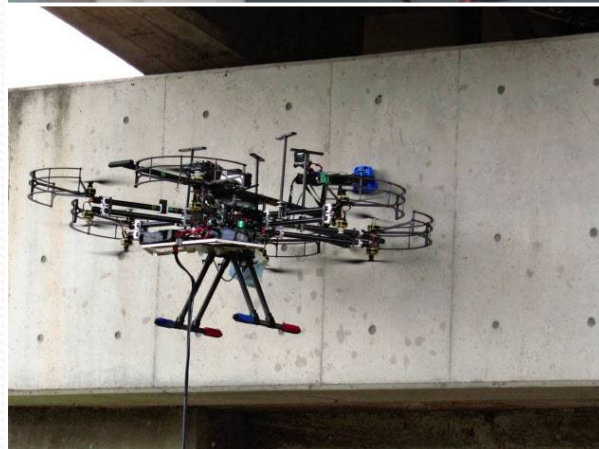
打音検査ドローン

実構造物への適用

打音検査センサーから得られた音響データと近接目視画像データから、浮きなどの変状箇所を把握する技術

- 高さ30mまでのコンクリート部材  
(橋梁橋脚, 床版下面, 橋桁など)
- 歩道幅が広い橋梁, 桁の高さが高い橋梁  
(橋梁点検車のアームが点検箇所にアクセスできない箇所)

- 最大点検飛行高度：30m
- 連続点検飛行時間：2時間（有線により給電）
- 運用可能最大風速：8m/s（最大瞬間風速）

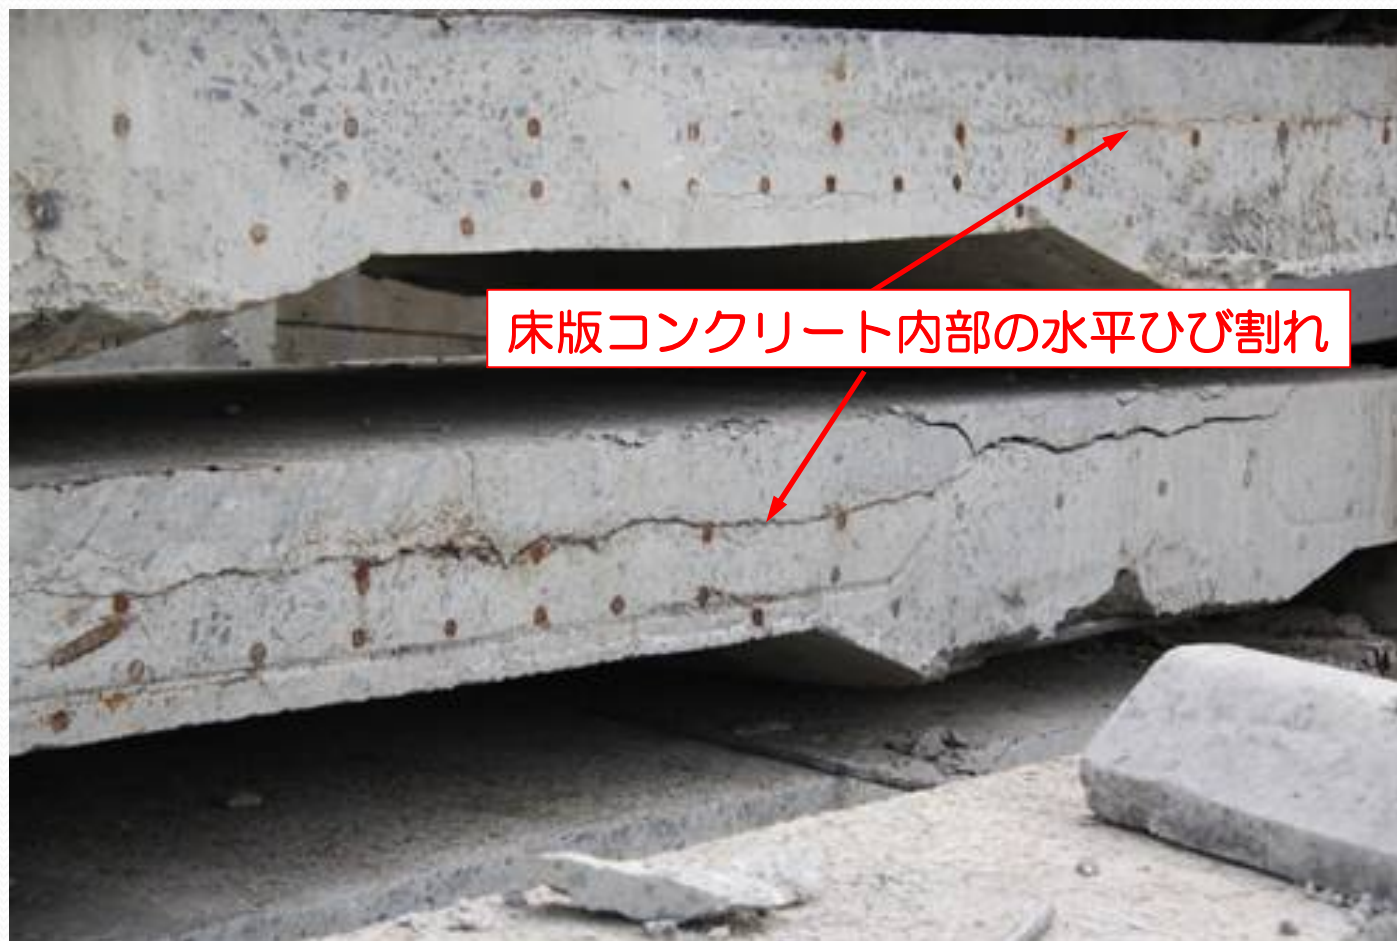
## ◆撤去された床版コンクリート

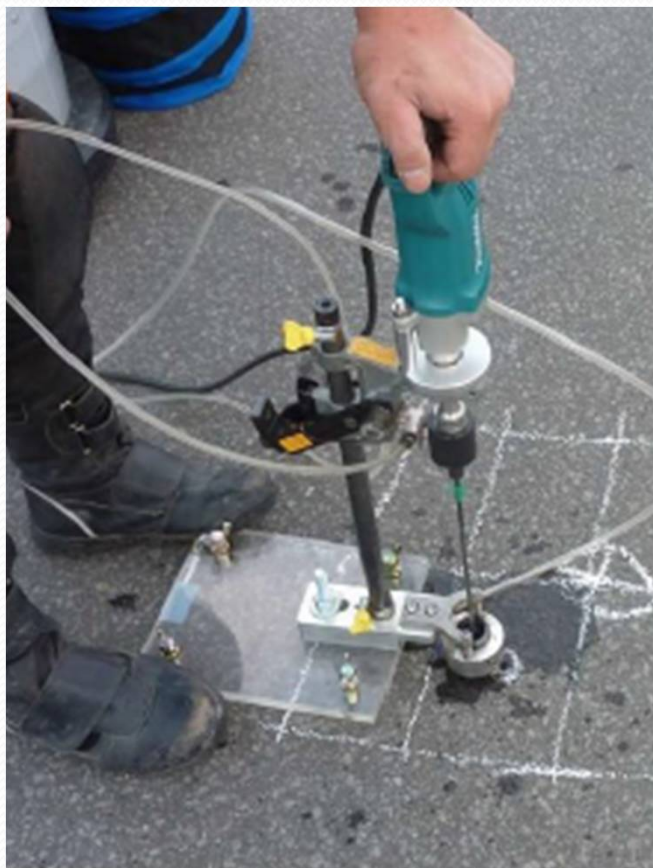
舗装面からの穿孔状況

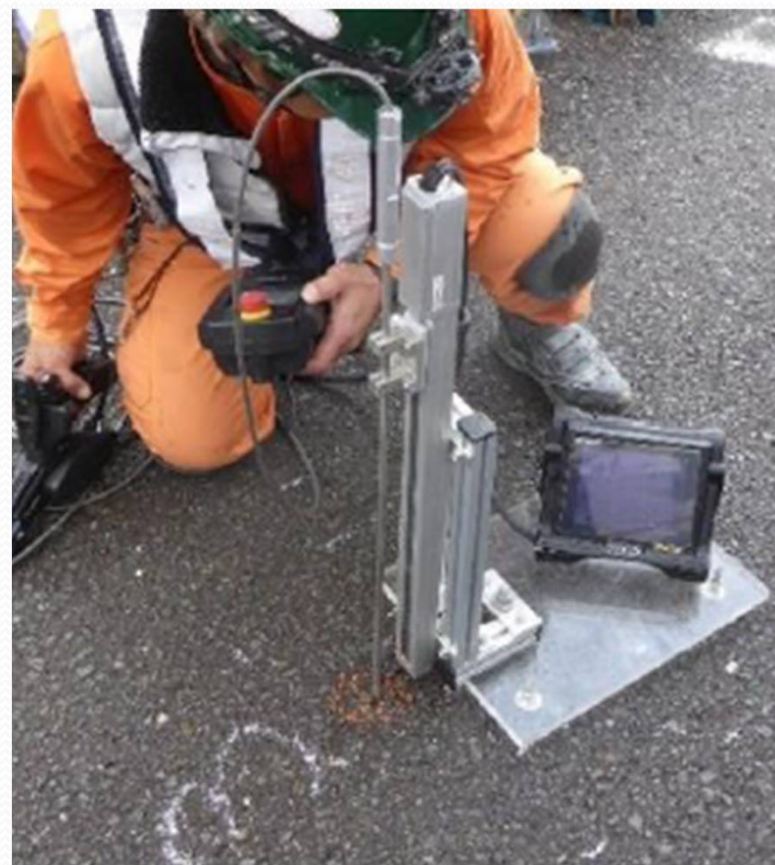
内部の確認と動画記録状況

- 検査孔（最大φ9mm）が極小口径でコンクリートへの影響も軽減される。（現在は、φ10.5mm）
- 自動で上下にスライドするエンコーダとi-SCOPEを組合せることでリアルな動画記録を保存できる。
- i-SCOPEで記録した側視動画を特殊映像処理を施して1枚の写真にできる。
- 特殊カラー樹脂を注入することで再穿孔の際にひび割れの角欠けが起きない。
- ひび割れ幅を計測して、画像として保存ができる。

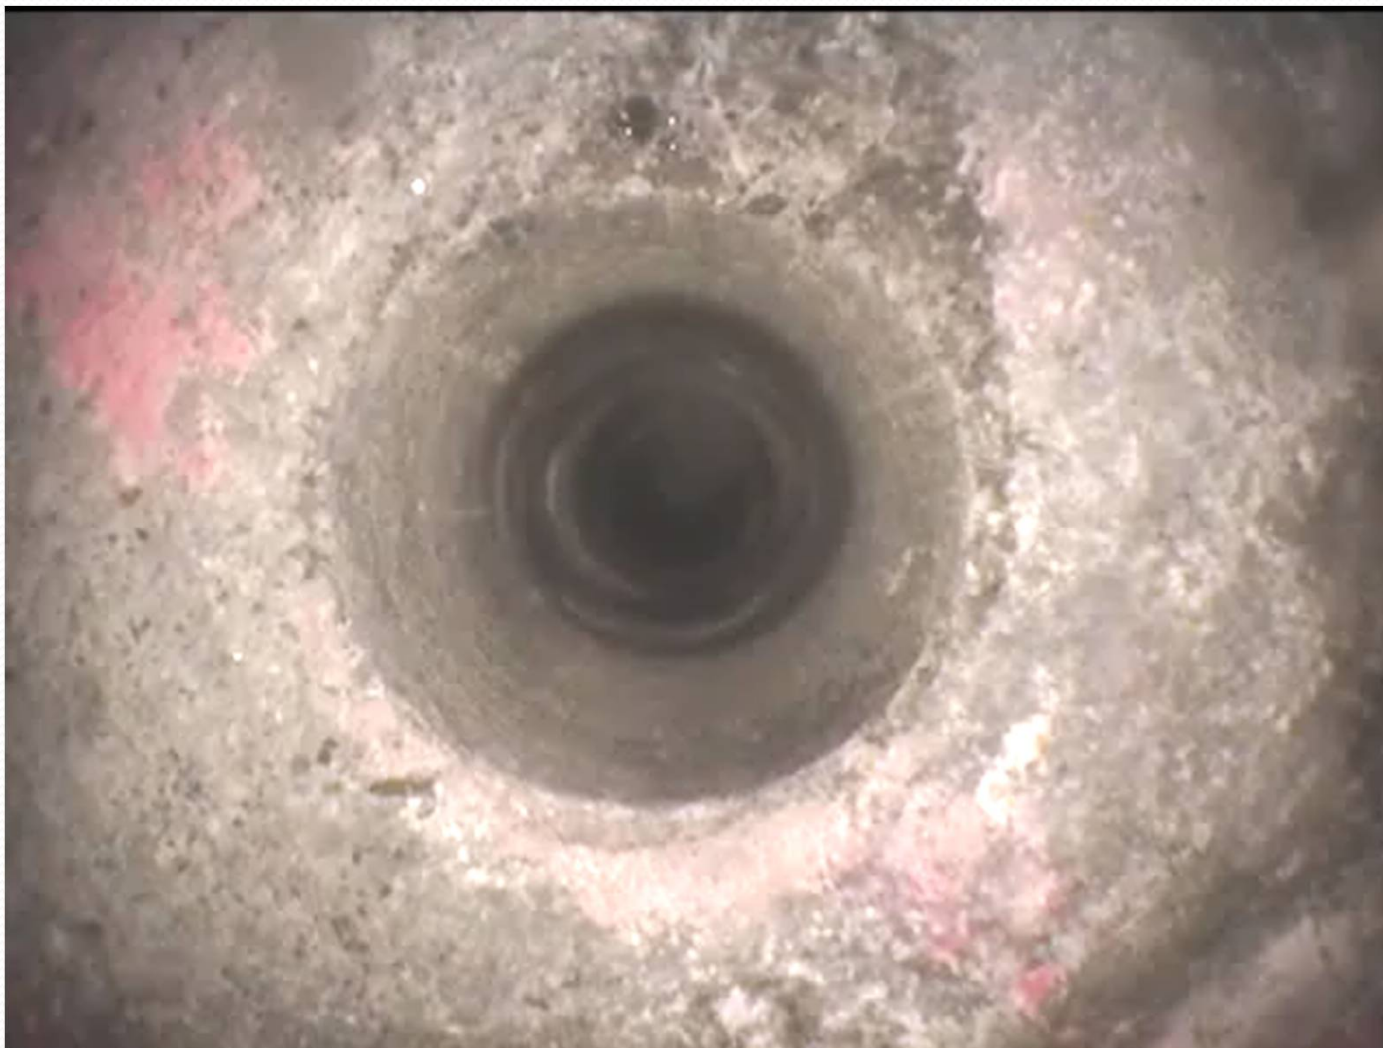
## ◆動画（直視）

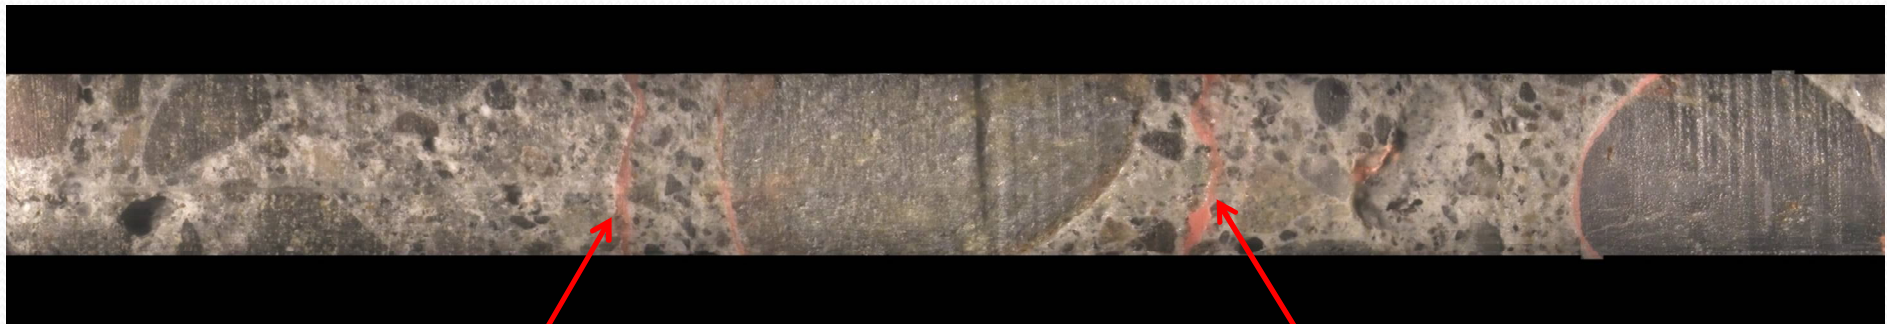
←コンクリート上面

ひび割れ（幅0.2mm）

ひび割れ（幅0.3mm）

- 画像解析から、ASR劣化について診断できる可能性がある
- ほかの調査手法（弾性波レーダ等）と組み合わせることで、床版コンクリートの劣化状態を、より詳細に診断することができる
