# コンクリート構造物を 丈夫で美しく長持ちに

—シナリオデザイン—

京都大学

宮川豊章

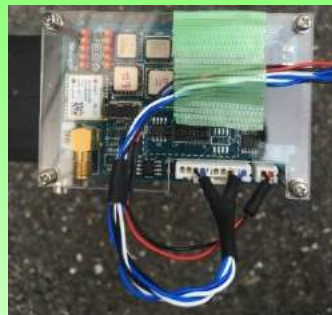
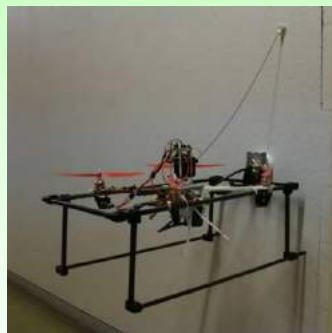
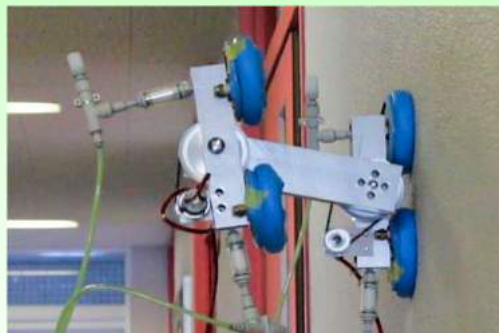
# インテリジェント打音システムの構築

打音作業の自動化  
自動位置標定  
ロボットの活用

打音データの自動集積  
打撃音の自動収集  
人工知能による損傷の認識

①技術者の感覚による変状認識を前提としながらも客観的・定量的に精度の高い評価を可能とし、②先進的技術の導入による労力削減を目指しながら、省コストで容易に実装可能なシステムを構築するものである。これにより、③都道府県・地方整備局が自ら策定する構造物の長寿命化修繕計画およびマネジメントサイクルの実施の一助とする。
