# PC構造物の健康寿命を延ばす 維持管理

# 1. PC構造物の維持管理

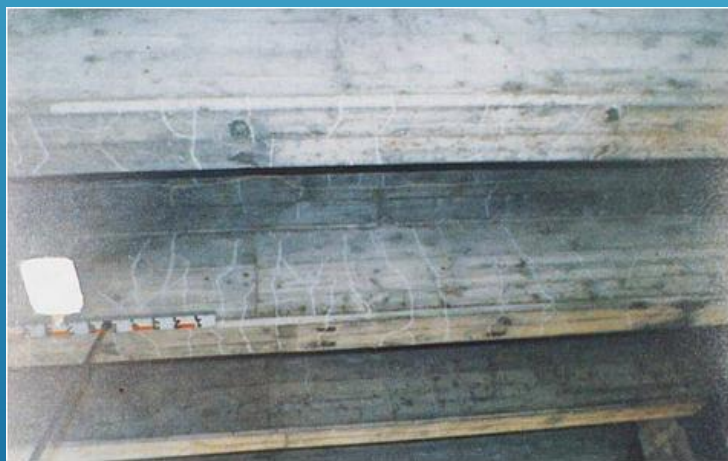
- ①PC部材に発生する曲げ、せん断ひび割れ  
プレストレスの減少？、耐荷力の低下？

過大な荷重载荷により  
生じた曲げひび割れ

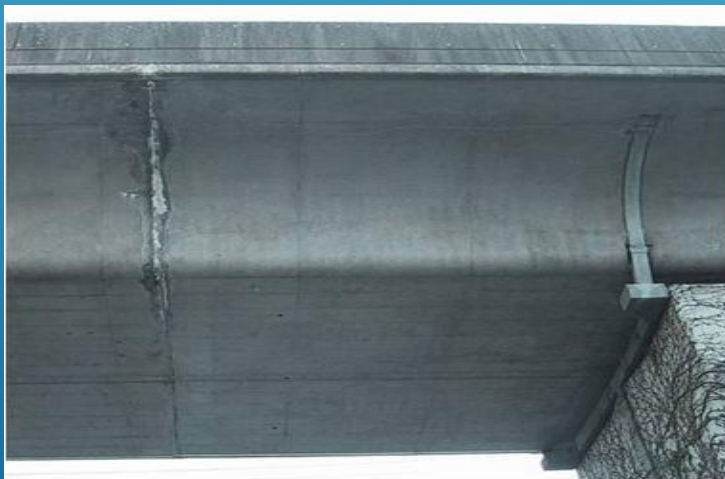
### ③施工目地（セグメント目地）からの漏水

- PC鋼材の腐食~破断の危険性
- プレキャストセグメントの目地部は連続鉄筋が配置されていないため、PC鋼材の破断により落橋に至る場合がある。

セグメント目地部の劣化

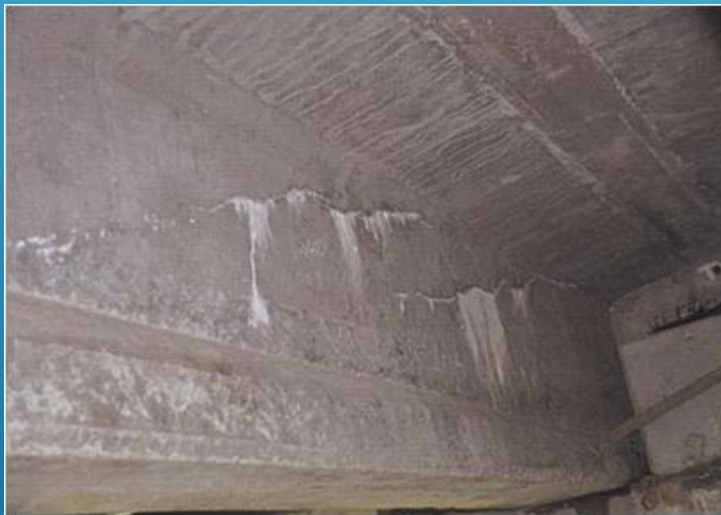
②PC鋼材に沿ったひび割れやエフロレッセンス

PCグラウト充填不良？

PC鋼材の腐食～破断への危険性

グラウト充填不良により生じたPC鋼材に沿ったひび割れとエフロレッセンス

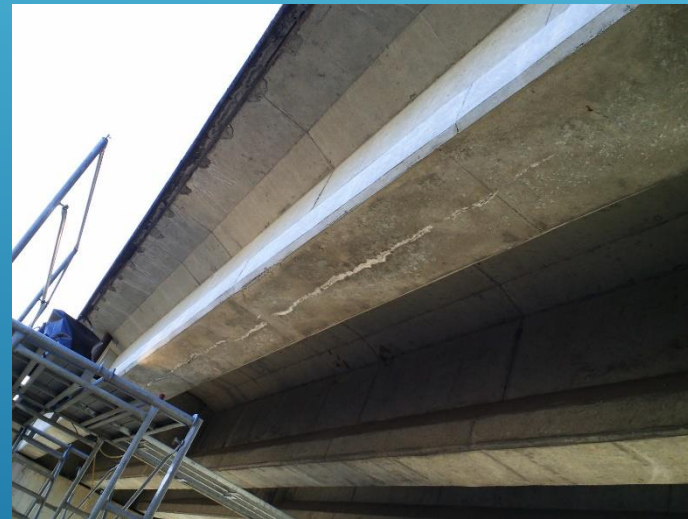
ポストテンション方式T桁の下フランジに生じたひび割れの事例

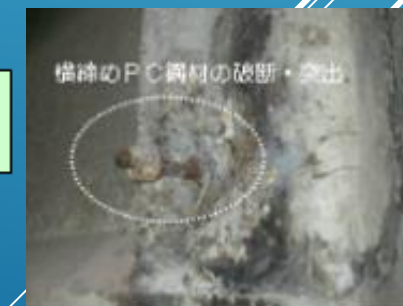
横締め PC 鋼材の突出事例 (Example of protrusion of cross-tensioning PC steel material)

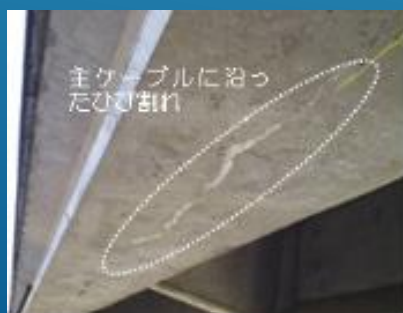
PCT 桁下面に発生したひび割れ事例 (Example of cracks occurring on the underside of the PCT truss)

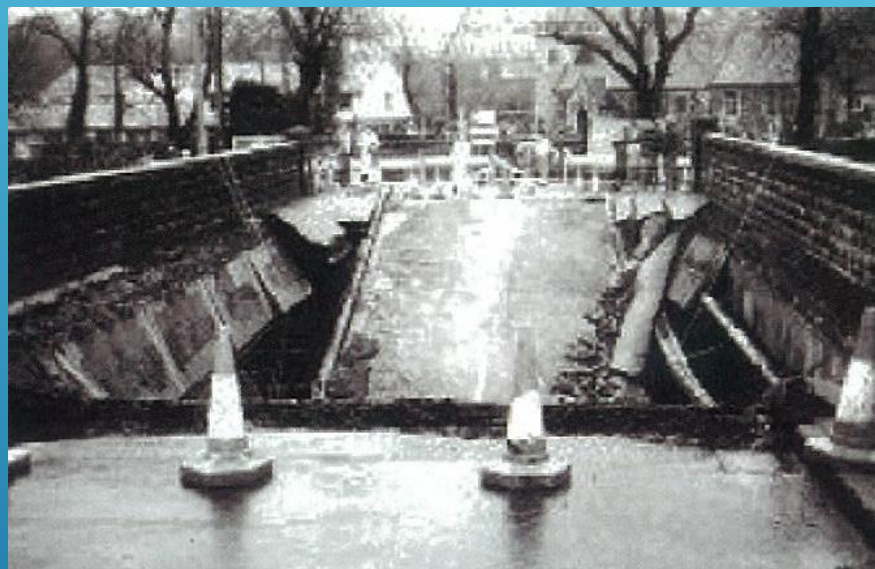
Ynys-y-Gwas橋(1953年竣工)  
1985年10月 落橋 英国南ウエールズ

- ・ポストテンション方式のセグメント橋(ブロック桁)
- ・セグメント目地にはモルタルを使用
- ・凍結防止剤の使用、内在塩分によりPC鋼材が腐食・破断

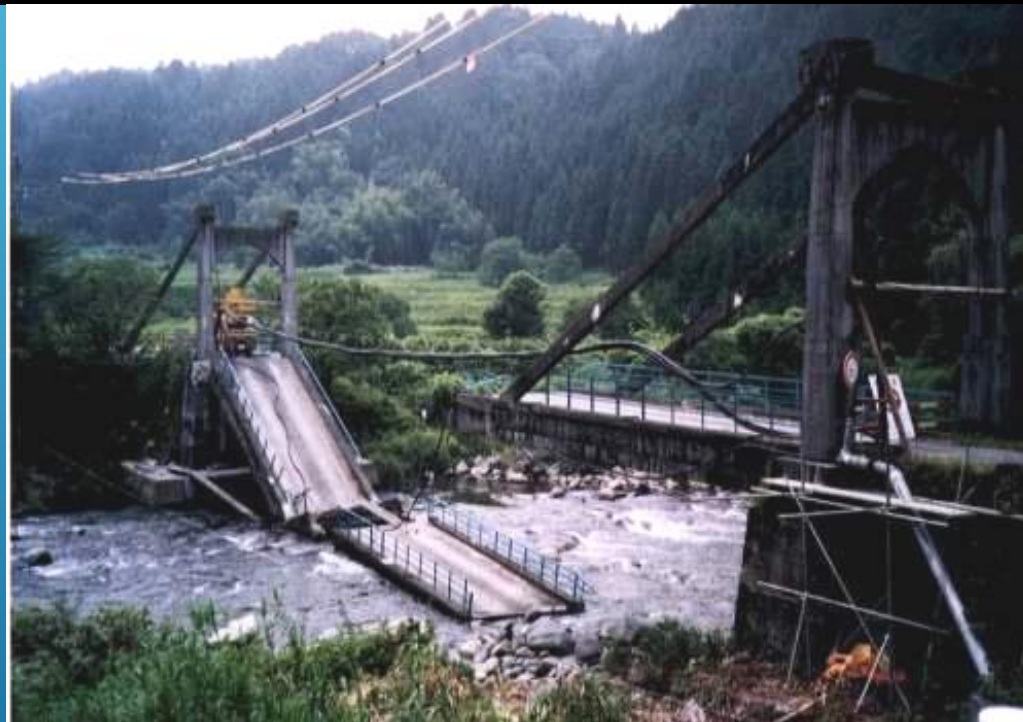
島田橋(1963年竣工)

1990年7月落橋 岐阜県町道下田瀬1号線

- ・ゲルバー式PC斜張橋
- ・PC斜材の腐食・破断により落橋
- ・点検を実施していなかった

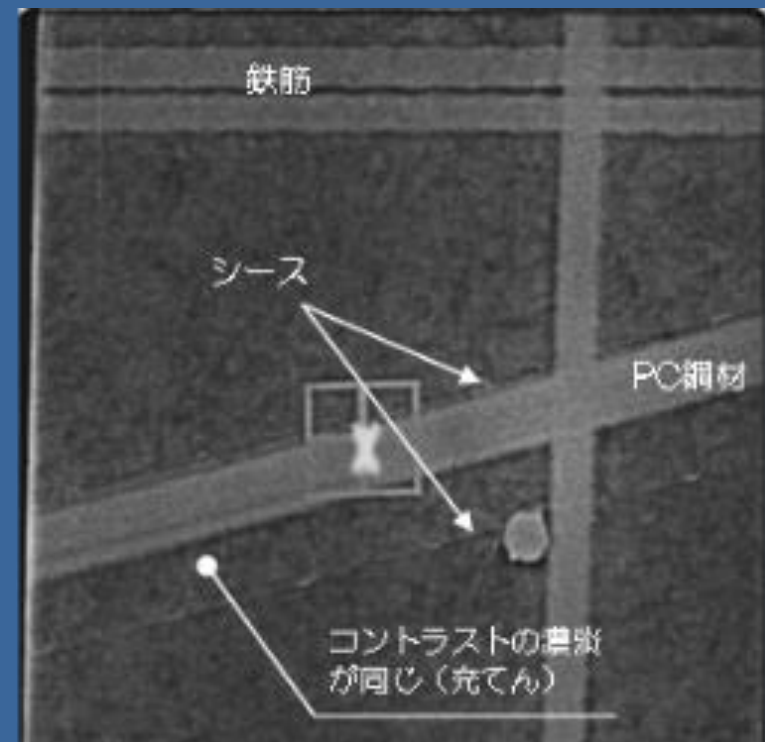
グラウト充填

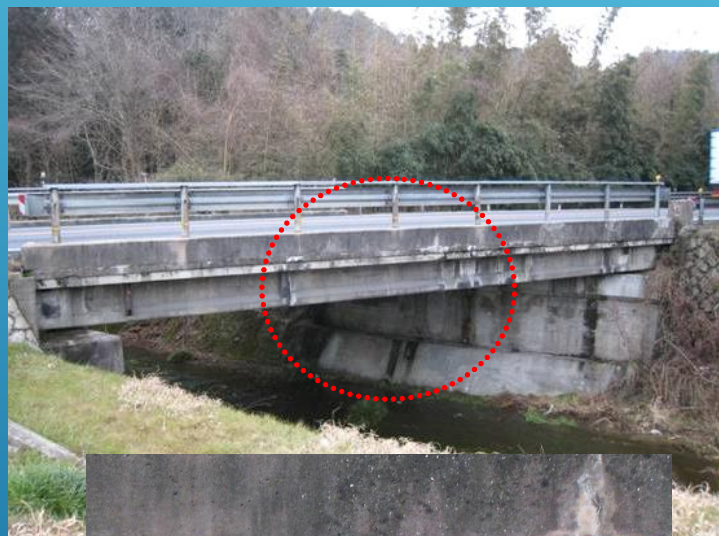
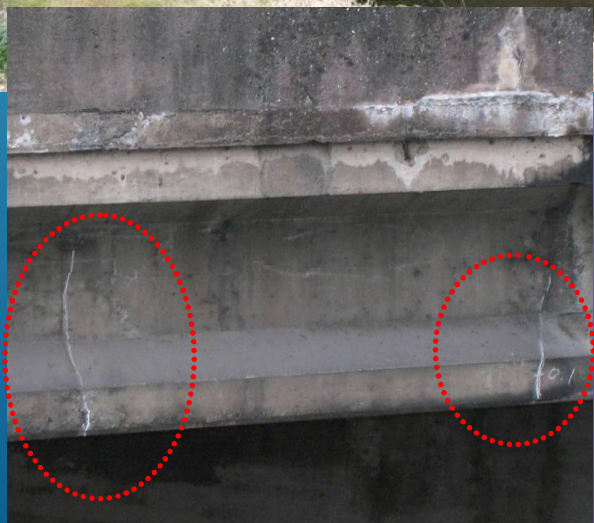
実橋梁における調査 実車両走行時の挙動測定  
荷重-ひび割れ開閉量

※車両重量はBWIMシステムを用いて計測した

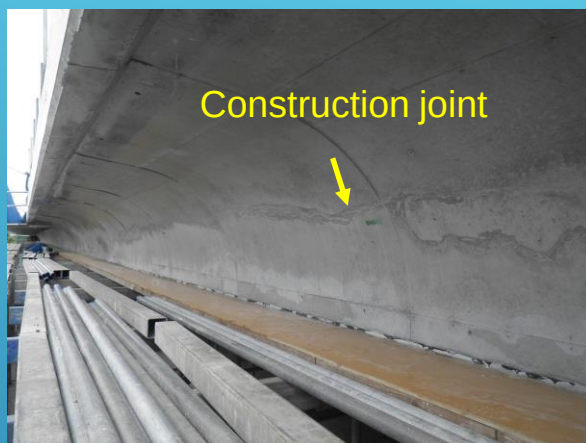
内部欠陥を非破壊検査で調査する必要がある

⇒ 超音波透過法により内部欠陥を評価する【可視化する】

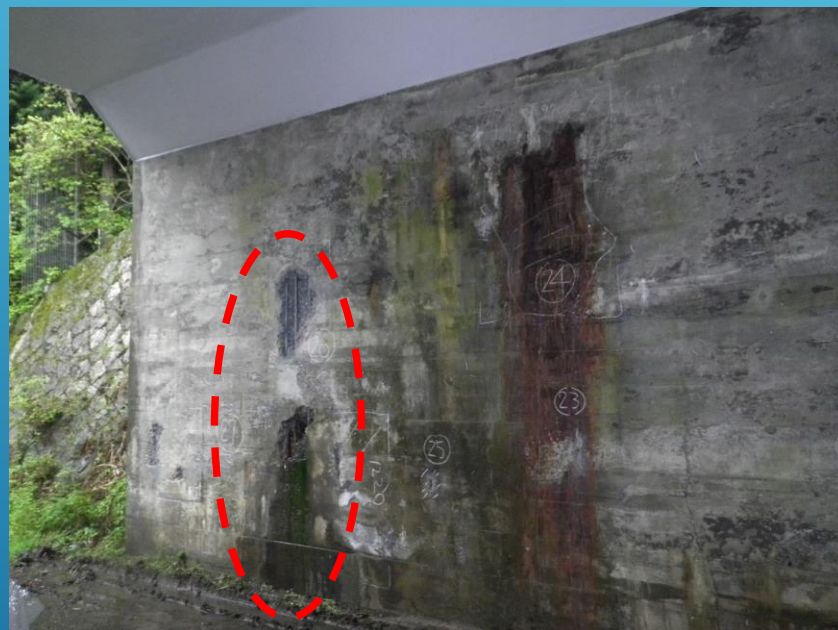
図- ボックスカルバート

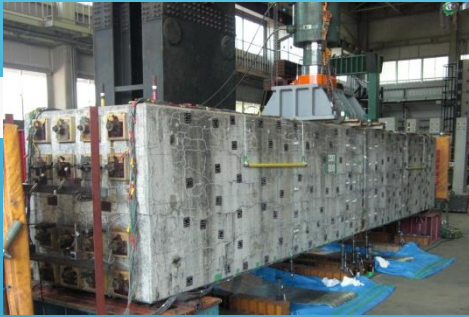
ASR試験体、健全試験体の曲げ破壊荷重はほぼ同様  
「ASR/健全=0.996」

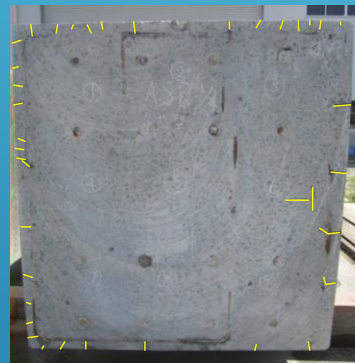
切断面の状況

## 【切断面】 ひび割れはかぶり部のみ

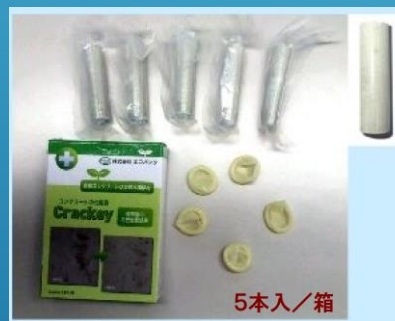
0.2mm以下程度の軽微なひび割れに対し、簡易に補修ができる「スティック状」の補修材料。点検や調査時に、簡易な補修に使用。

Crackey

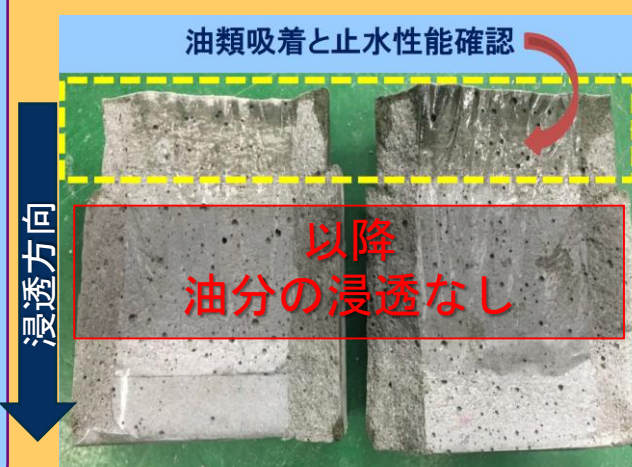
0.25mmのひび割れに油を浸漬

ひび割れ部の油類漏水試験
