# コンクリート橋の 維持・補修について

株式会社ビー・ビー・エム

# 橋梁を水に起因する腐食から守る技術

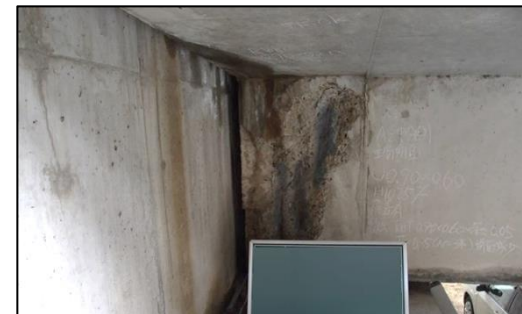
主桁の損傷

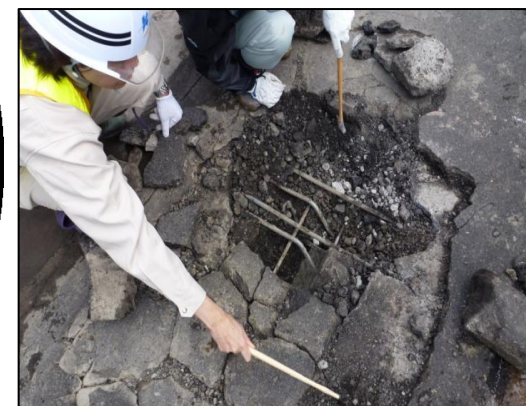
床版の損傷

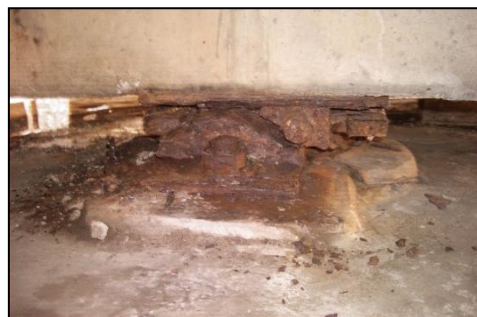
支承の腐食

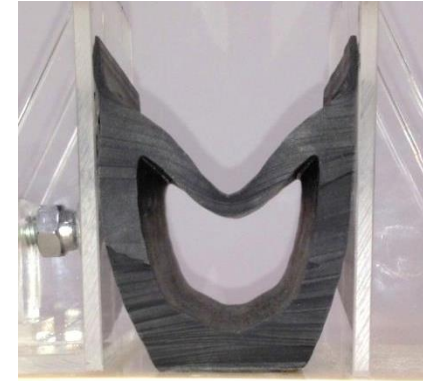
伸縮装置からの漏水を受けて排水する技術

**BBドレーン**

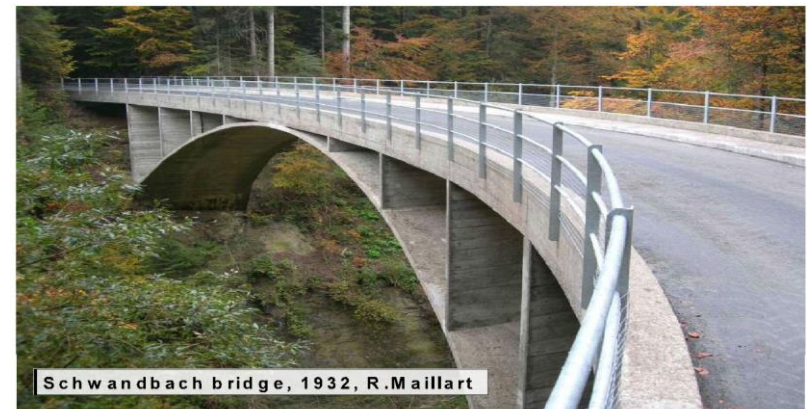
劣化因子を遮断する超緻密高強度繊維補強コンクリート

**J-ティフコム**

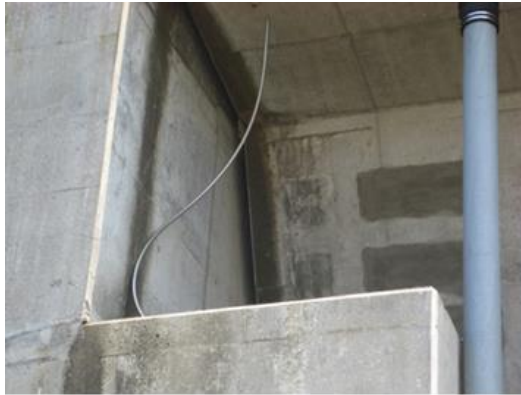
- 既設橋梁の桁端部は、路面からの水により  
厳しい腐食環境に曝されている。

主桁やパラペットの汚れ

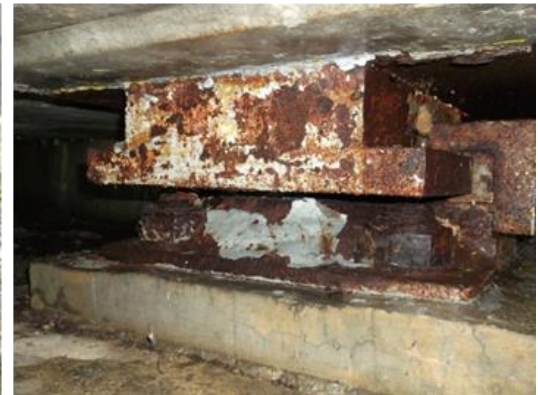
支承部の腐食

路面から桁端部遊間内に浸入した水を  
排水することが必要

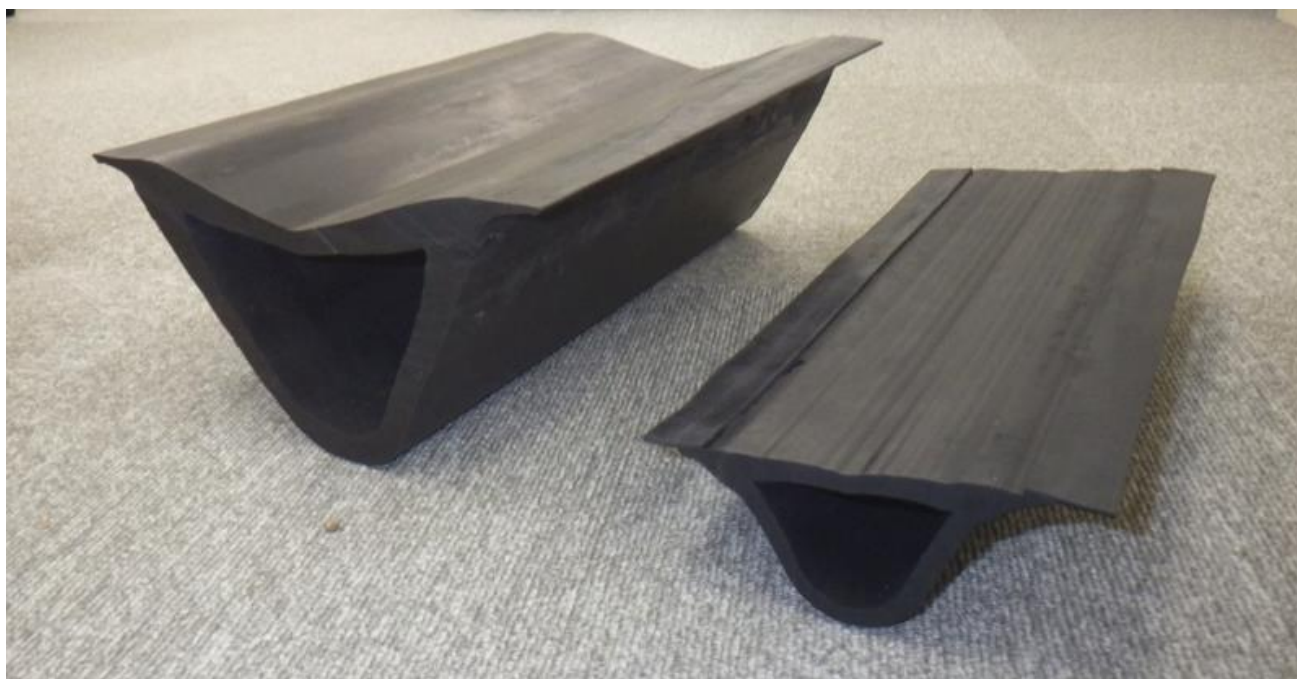
## 既設橋梁の狭い桁遊間内に設置が可能な 排水装置を開発

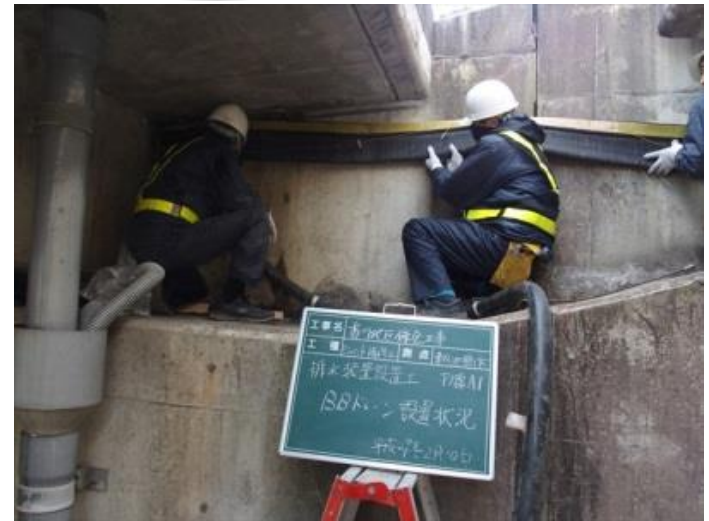
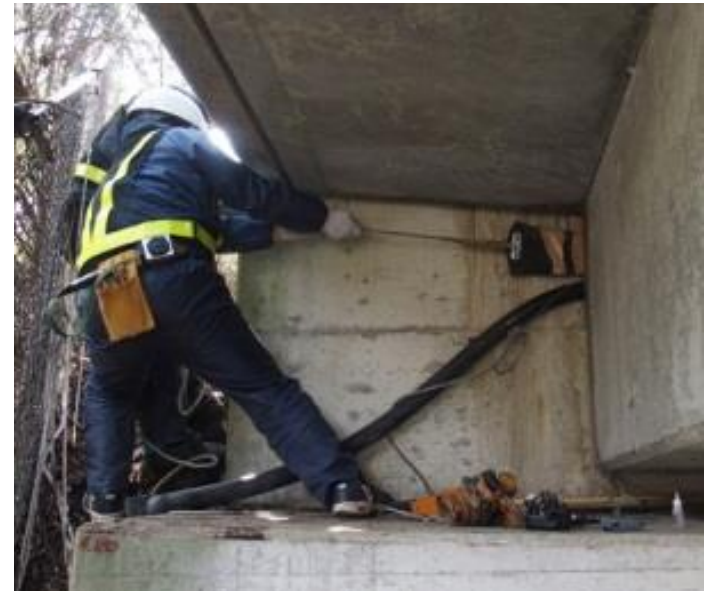
# 排水装置の挿入

仮設用ゴムチューブの上側に逃がしておいたロープを真空引きした排水装置に接続して遊間内に引き込む。

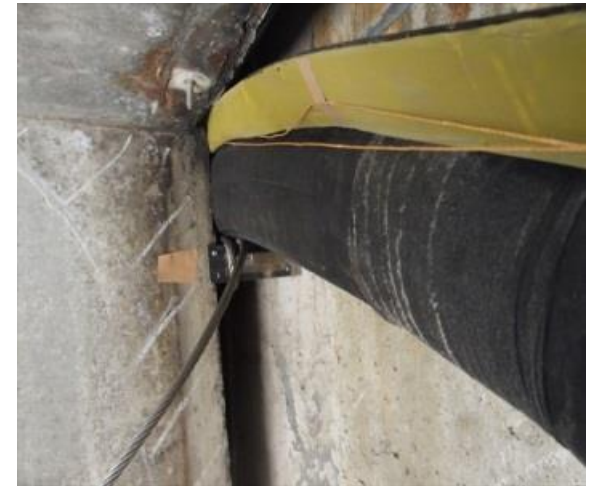
# 排水装置の定着

真空引きを解放して遊間内に定着させる。

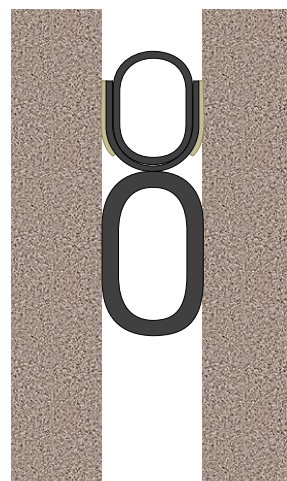
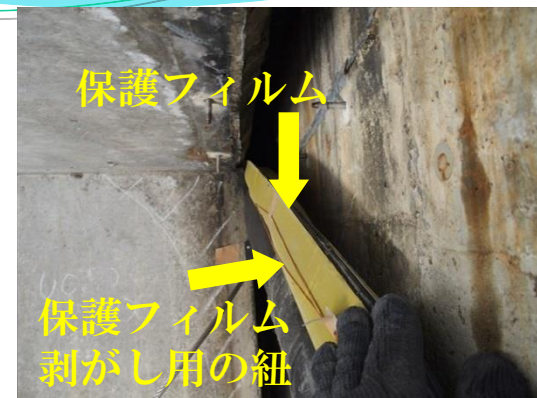
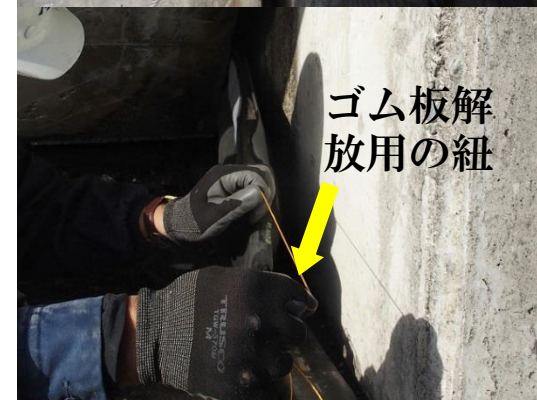
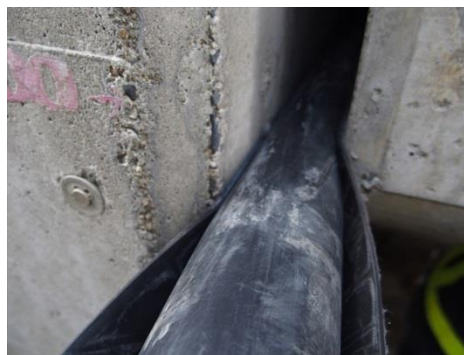
# 止水シールの押さえ付け

装置上部のゴム板側面の止水シール材についている保護フィルムを剥がした後、閉じた状態のゴム板を開き、排水面に再度ロープを通してゴムチューブを引き込んで空気を挿入して止水シールを壁面に押付ける。

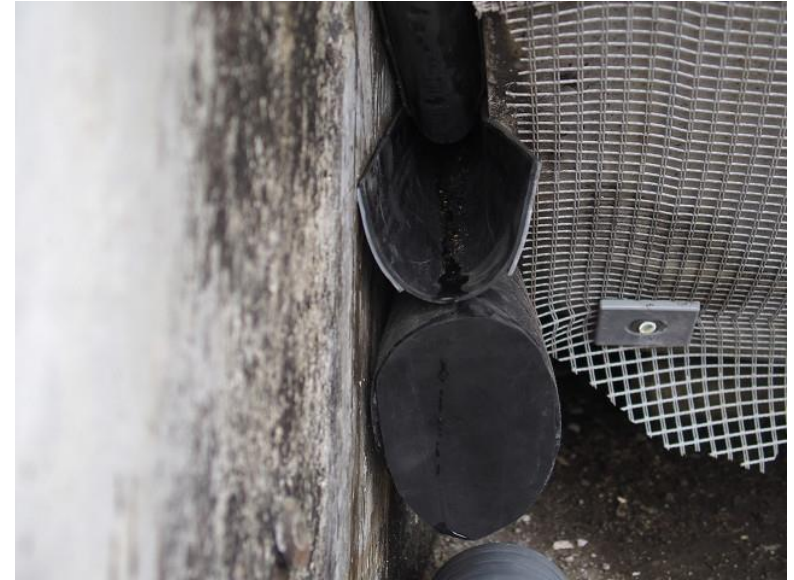
# 排水装置端部の処理

本体の余った部分を切り取り端部の処理を行う。

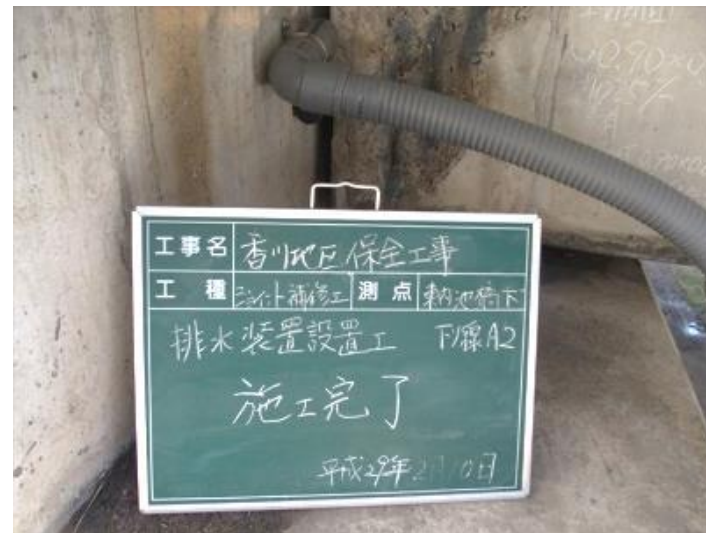
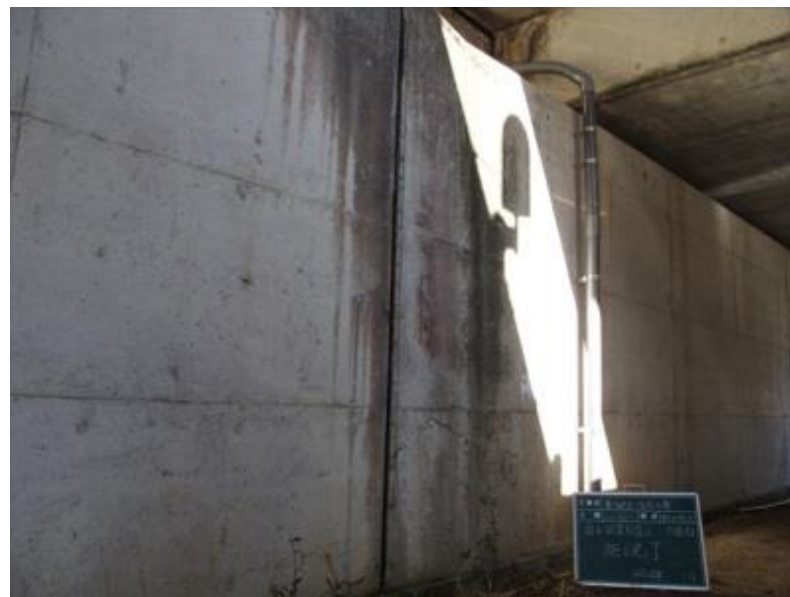
# 流末処理

排水管を取付けて作業完了

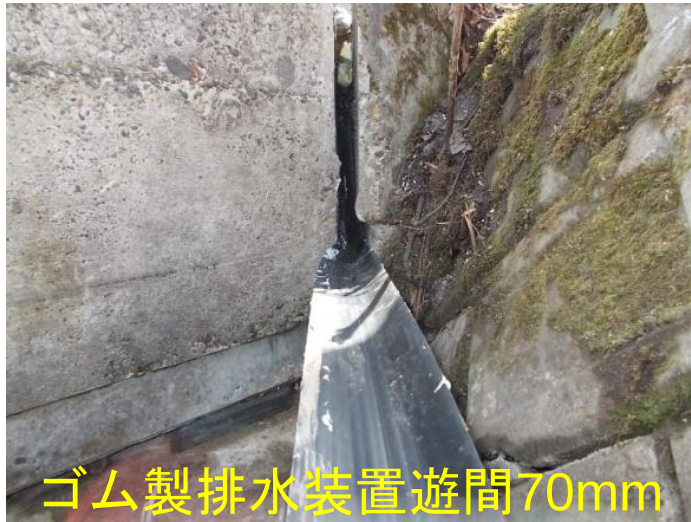
ゴム製排水装置遊間70mm

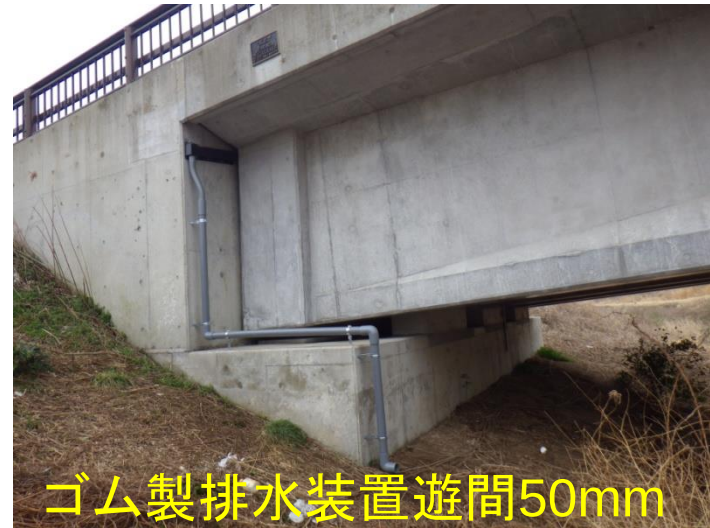
ゴム製排水装置遊間50mm

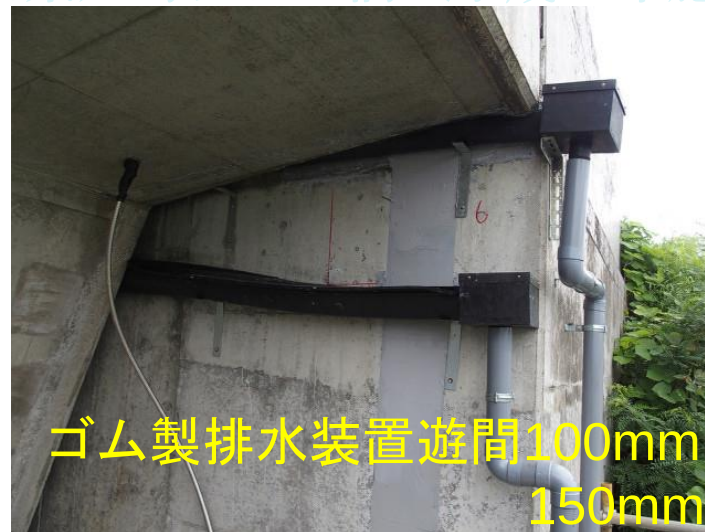
秋田県戸島ランプ橋（平成25年施工）

ゴム製排水装置遊間100mm  
150mm

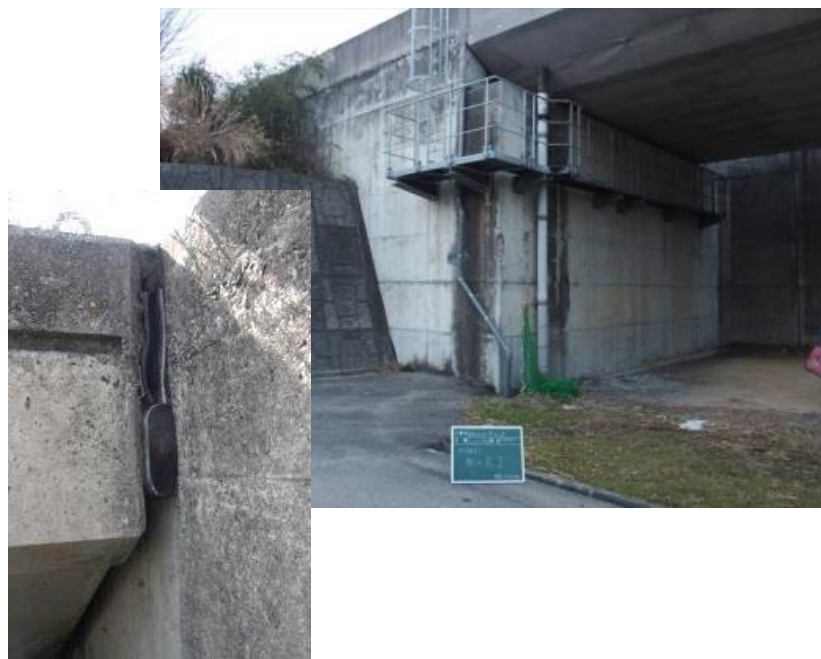
松山自動車道 田窪橋  
（平成28年度施工）

ゴム製排水装置遊間50mm

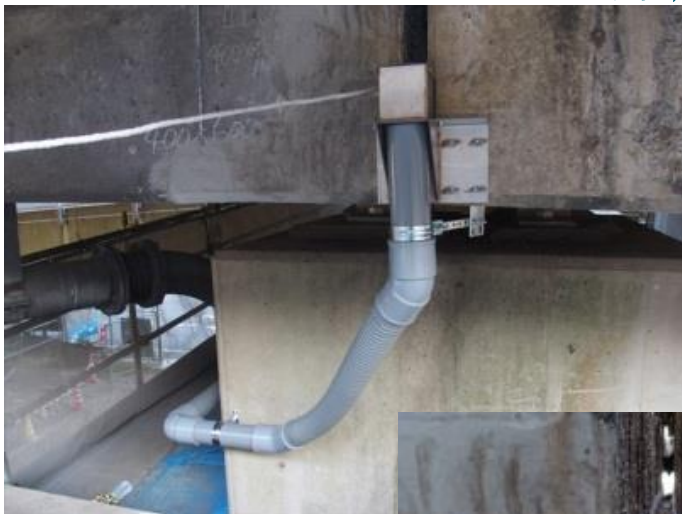
国道2号線福田高架橋  
(平成29年度施工)

ゴム製排水装置遊間50mm

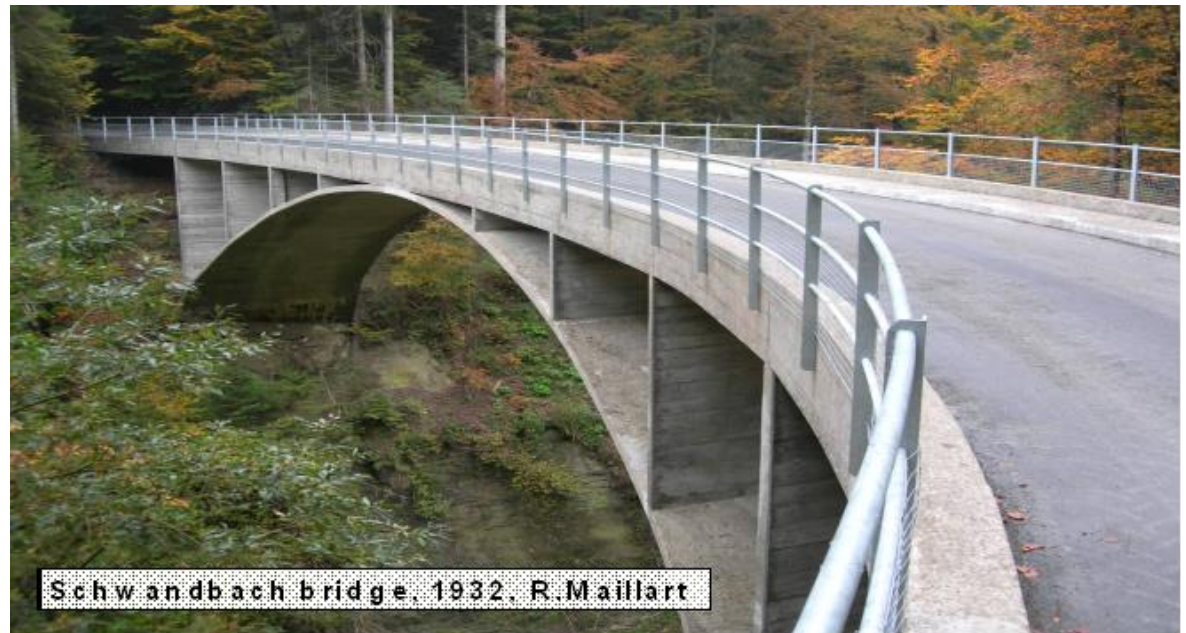
J-ティフコムは、無機・有機繊維混入率4.0% vol以上を有する超緻密・高強度で流動性と材料分離抵抗性に優れ、かつ粘性に対する時間依存性を保持することで施工勾配の変化に対応できる高性能マトリックスを有する材料

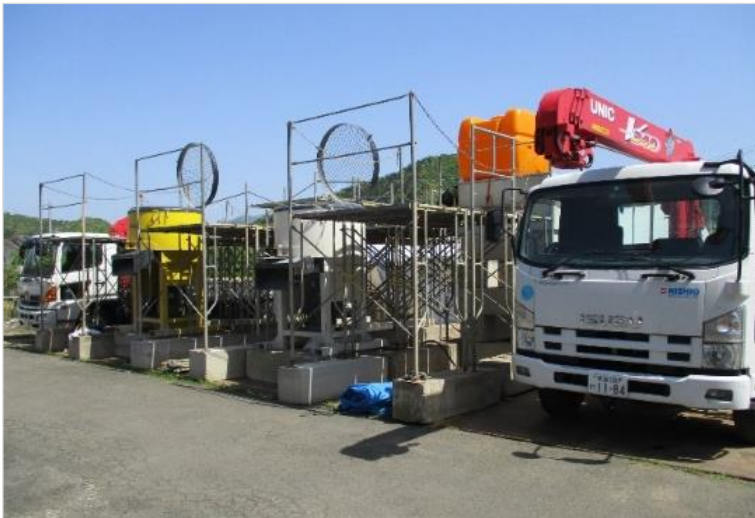
現場での練り混ぜ状況

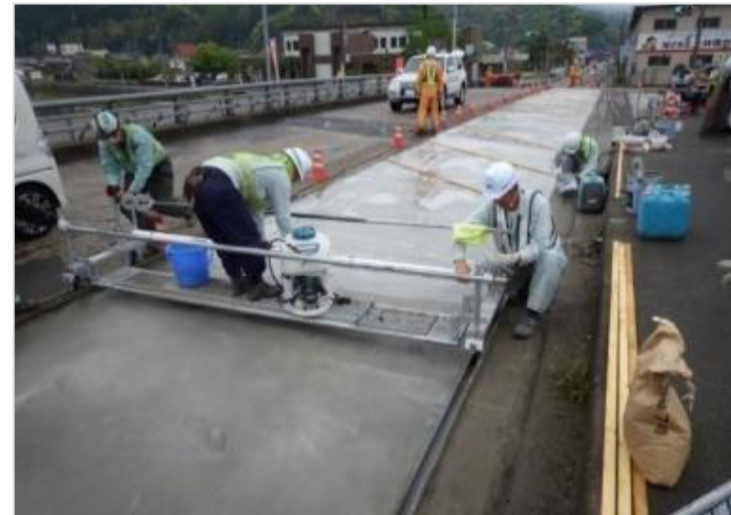
連続打設とシート養生

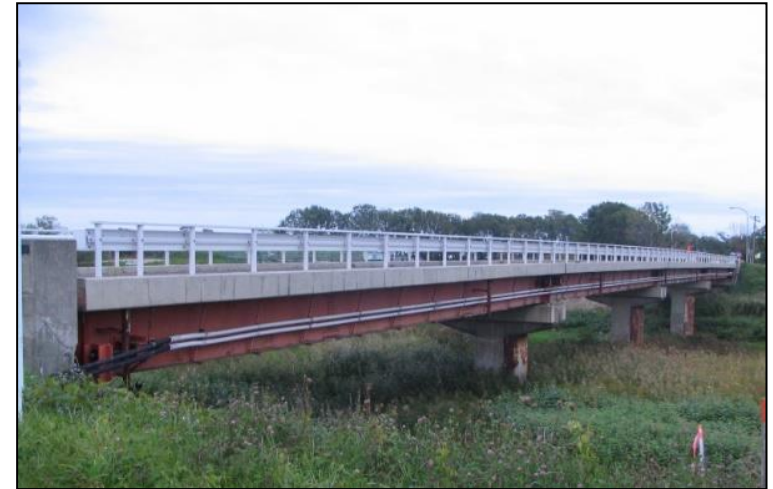
損傷状況(上面側)

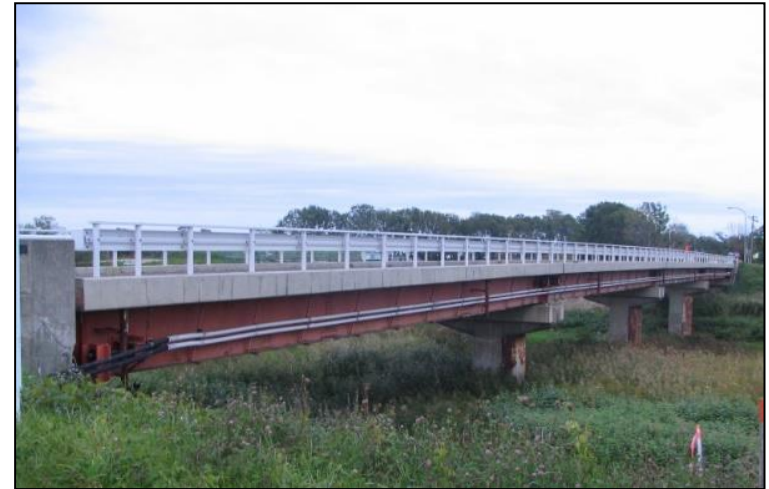
### J-ティフコム of 施工

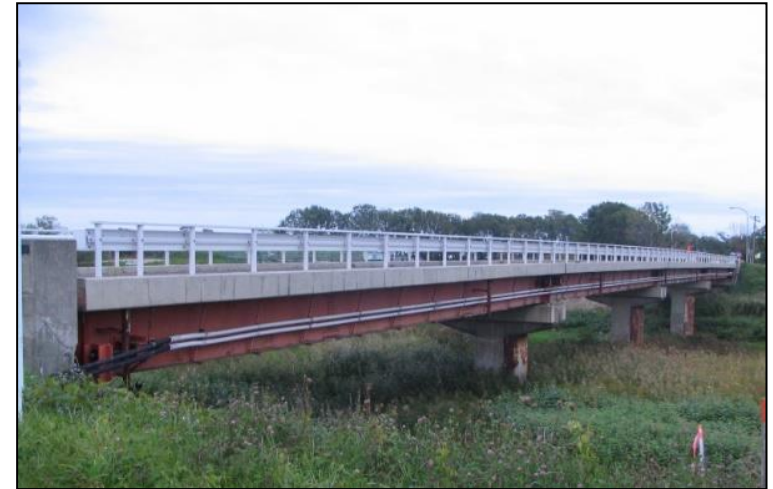
J-ティフコムを片側施工した段階で降雨があり上面側は一面滞水状態

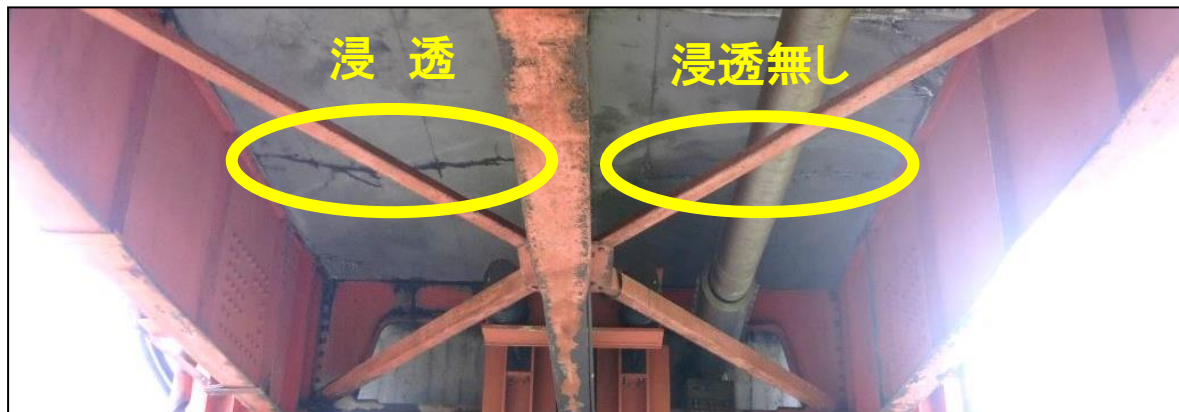
その時床版下面側は、J-ティフコム施工前の側では水の浸透が確認されたが、施工済み側では浸透は無かった。

J-ティフコムの高い遮水性が証明された

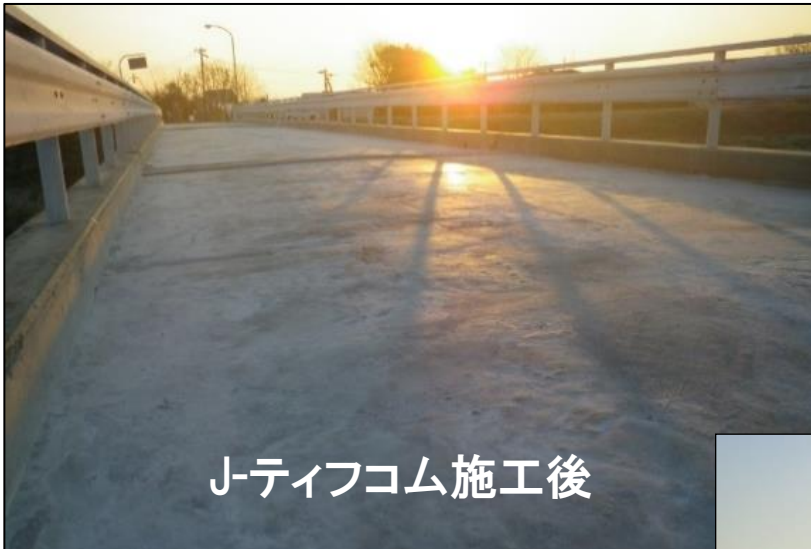
J-ティフコム施工後

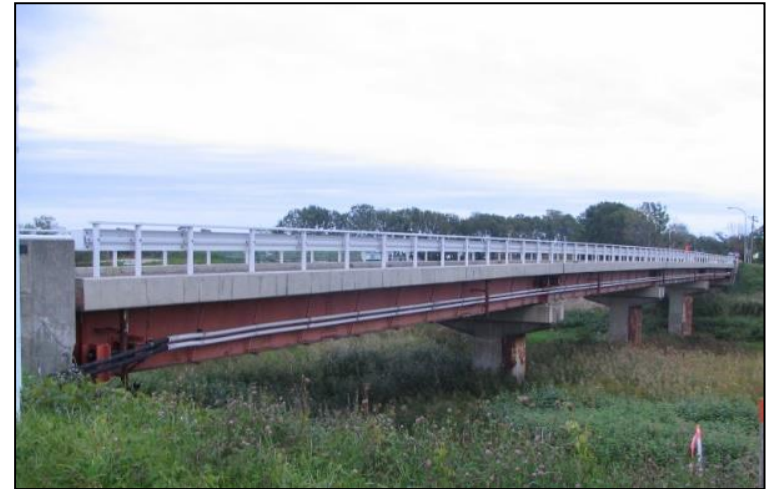
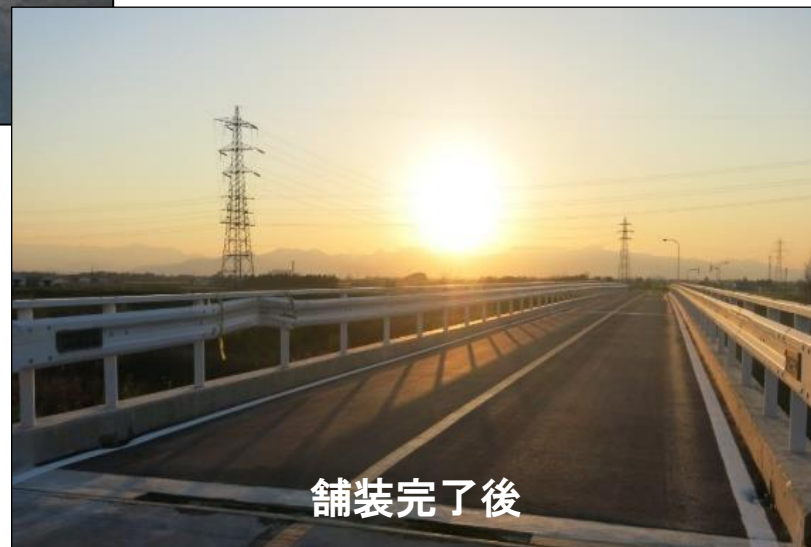
舗装完了後

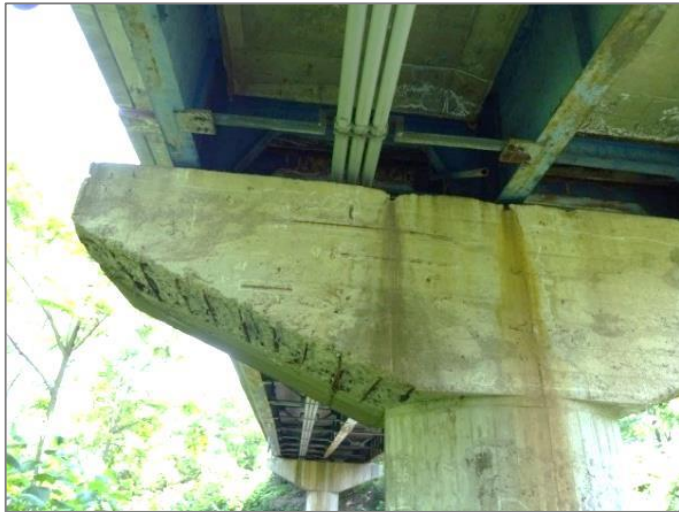
被りコンクリートの剥落

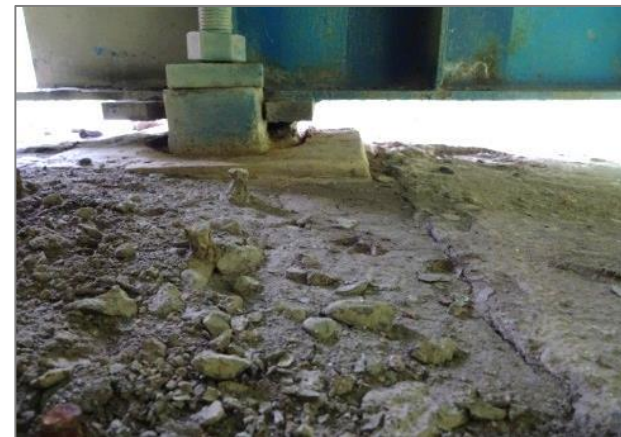
橋脚天端面の劣化損傷

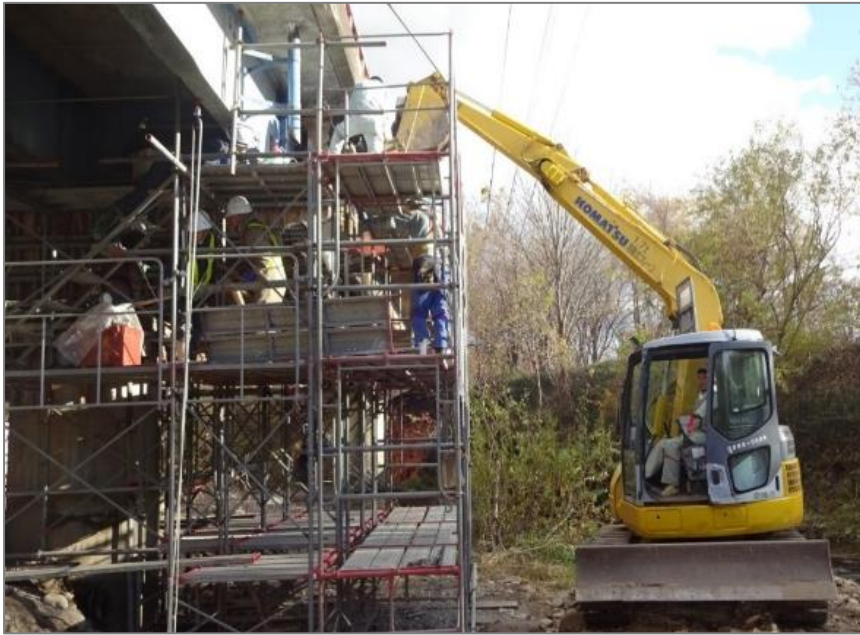
型枠を設置しJ-ティフコム®を流し込みで施工

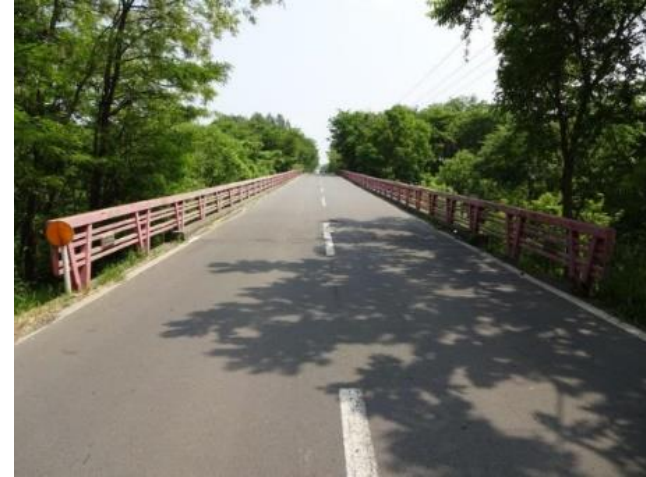
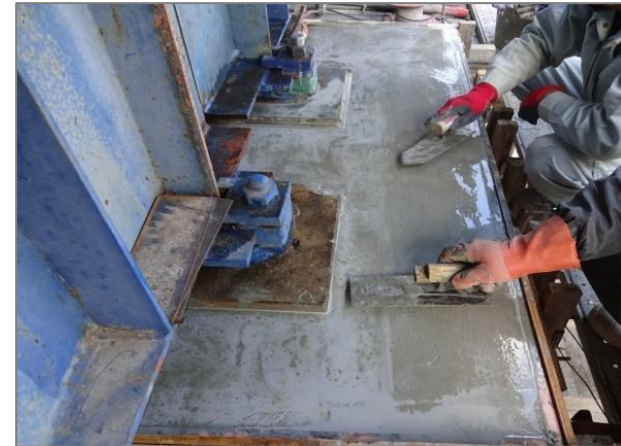
コテによる表面仕上げ

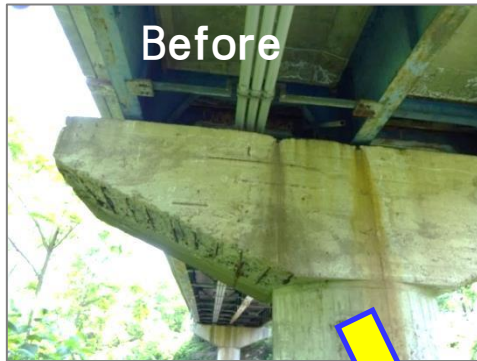
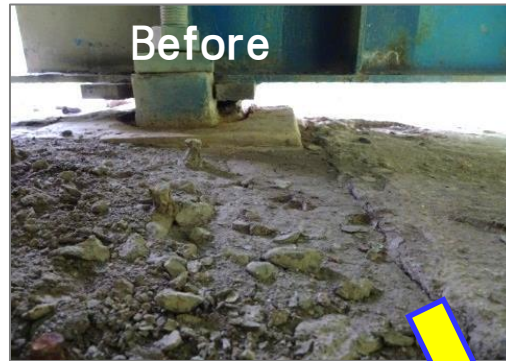
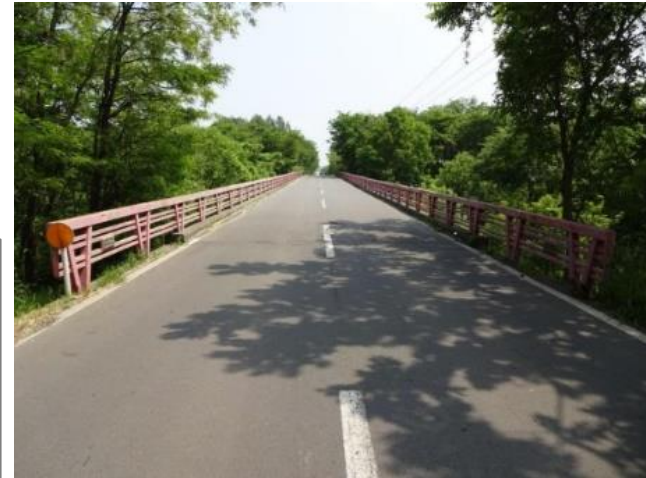
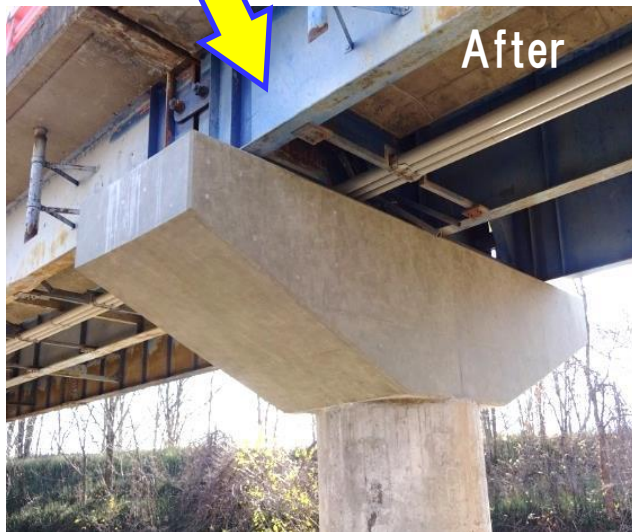
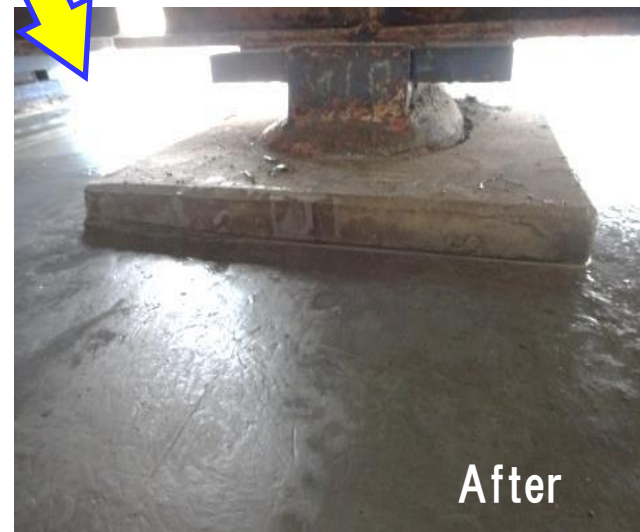
施工前後の比較

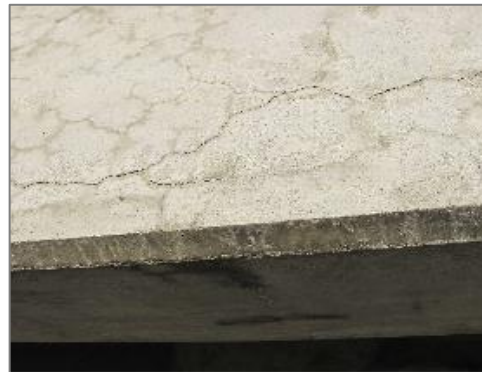
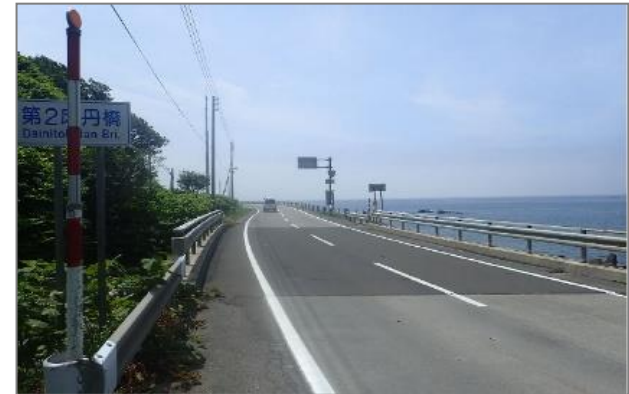
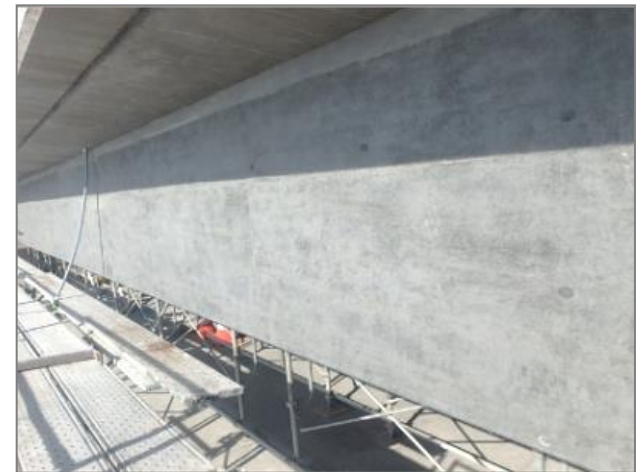
J-ティフコム施工後

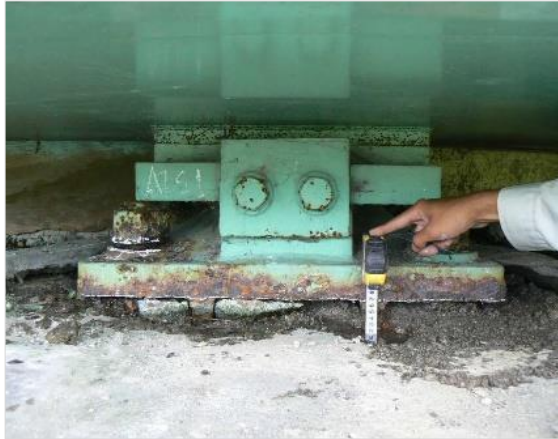
支承と沓座の劣化

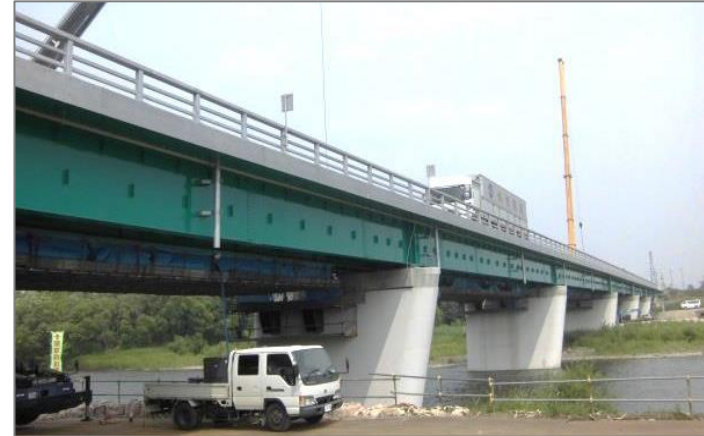
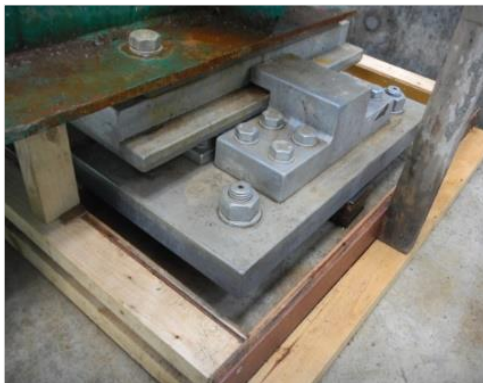
支承取替に合わせて沓座に  
J-ティフコムを使用

施工後

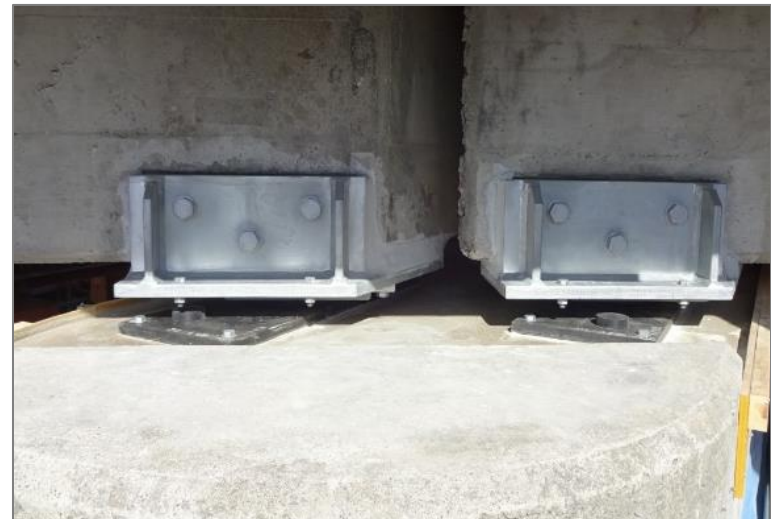
J-ティフコムの充填

施工後
