コンクリートメンテナンス協会 フォーラム2019

STTG工法の各種試験結果と 施工実績について

一般社団法人STTG工法協会

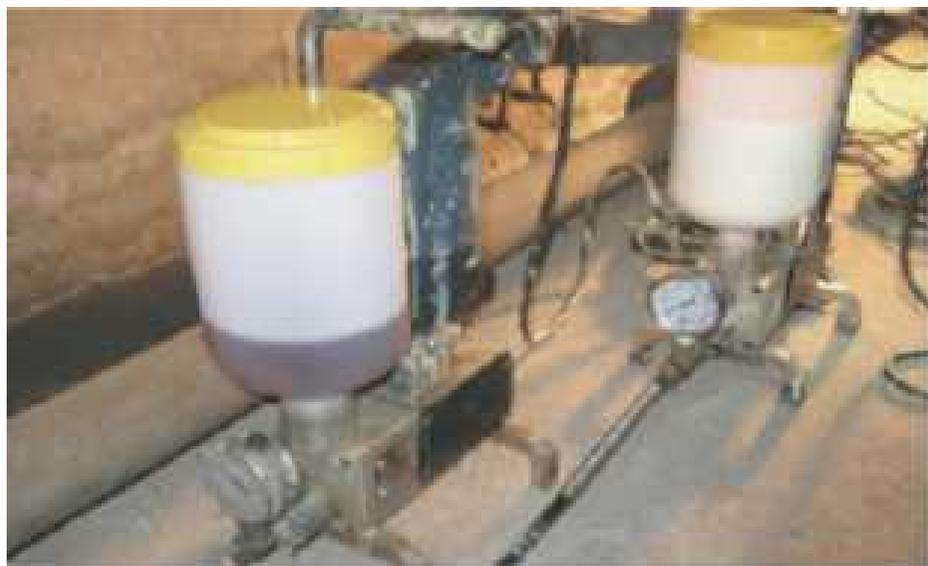
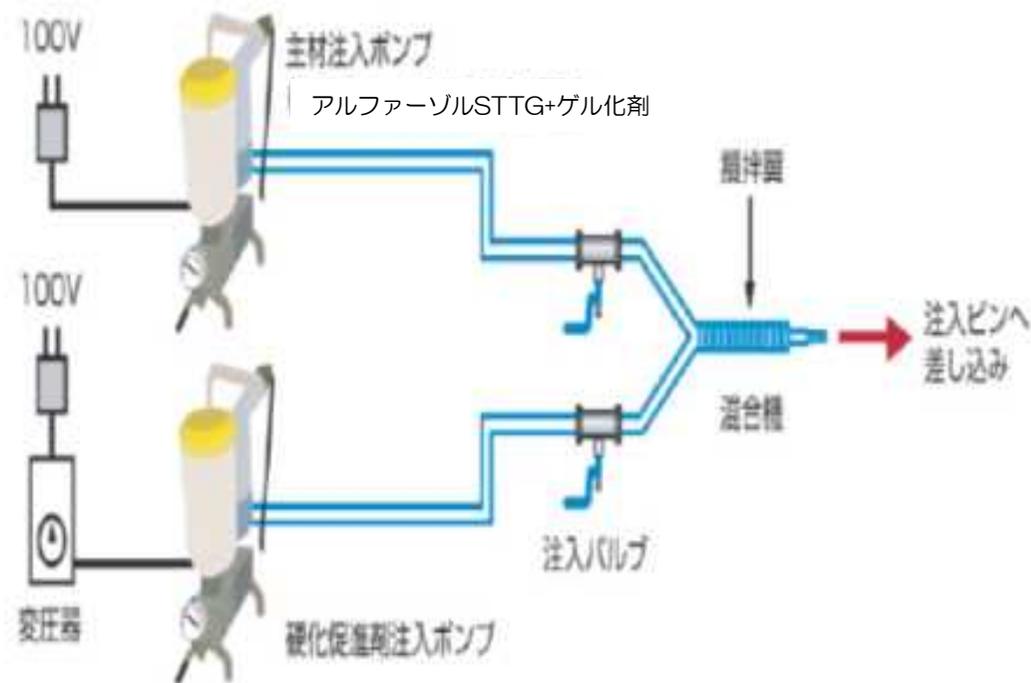
図-1 STTG工法機器構成の概要

STTG工法は、石油樹脂・アクリル樹脂系材料のアルファーゾルSTTGと硬化促進剤のウレタンプレポリマーを下図の様に、それぞれ専用ポンプで圧送し、混合割合を制御しながら注入直前に攪拌混合することで材料の硬化時間（ゲルタイム）を適切に早めている。

左側は硬化促進剤用ポンプ

右側はアルファーゾル・STTG用ポンプ

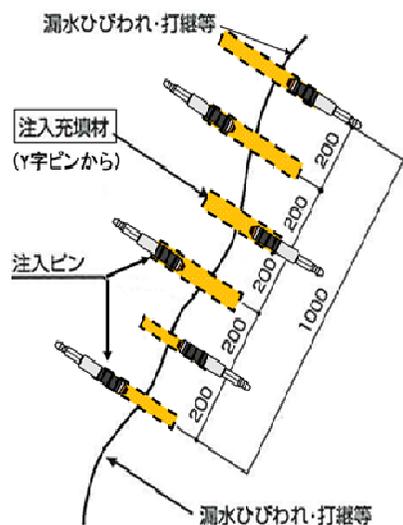
図-2 注入ピンの設置状況

施工方法は、現在多くの止水工法で採用しているものと同様、下図および写真の様にクラックに対して交差するよう斜めに削孔し、設置した注入ピンから止水材を注入する方法を適用している。

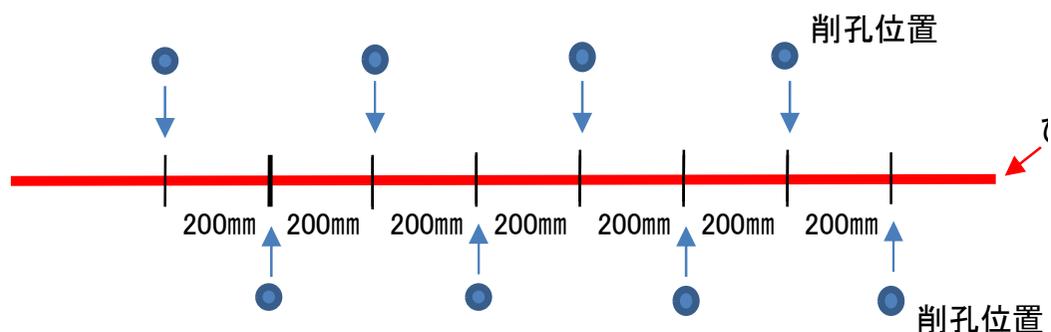
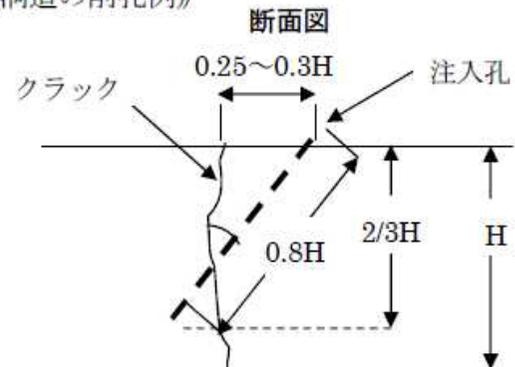
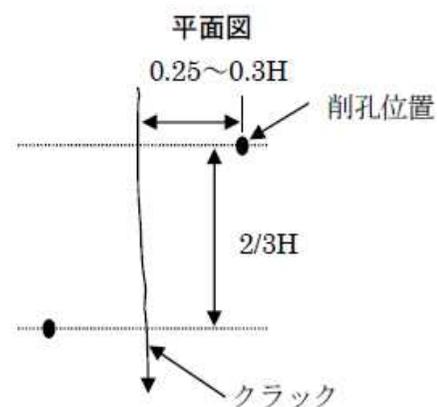
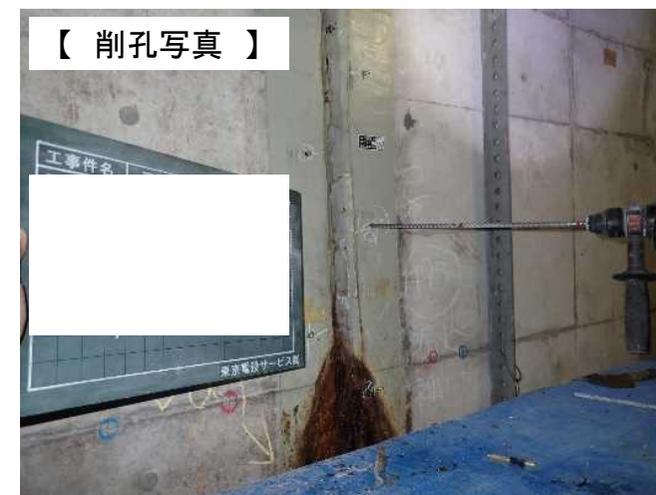
注入ピン設置標準

削孔位置の算出

躯体厚をHとし、削孔位置を算出する。

躯体厚 H	削孔長 0.8H	亀裂との 離隔 0.3H	削孔間隔 2/3H
M6D M7D	天井部	250mm	200mm	75mm	167mm
	側壁	250mm	200mm	75mm	167mm

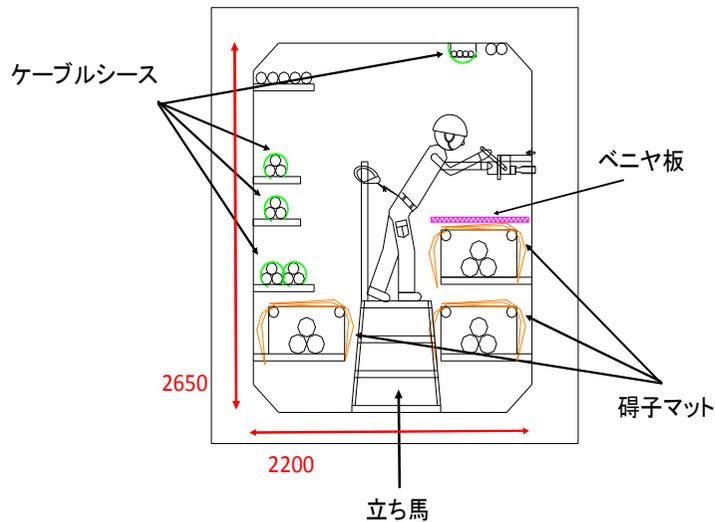
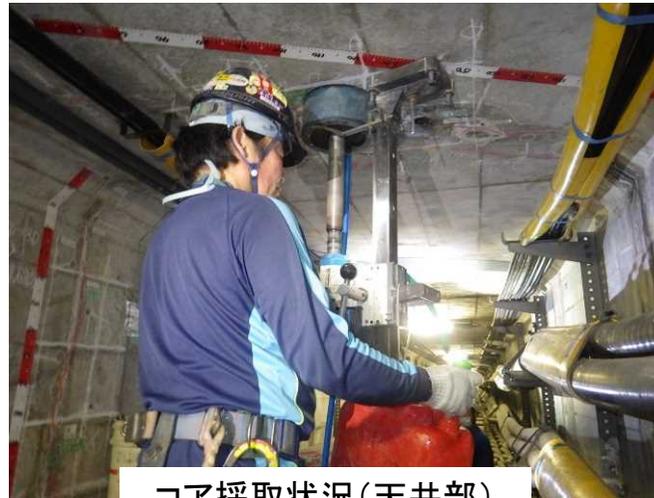
コア採取状況(天井部)

- ひび割れ漏水補修箇所において、ひび割れ直上にてコア（φ46mm）を採取する。
- 採取コアを観察し、ひび割れ部でのSTTG工法の効果（充填状況）を確認する。

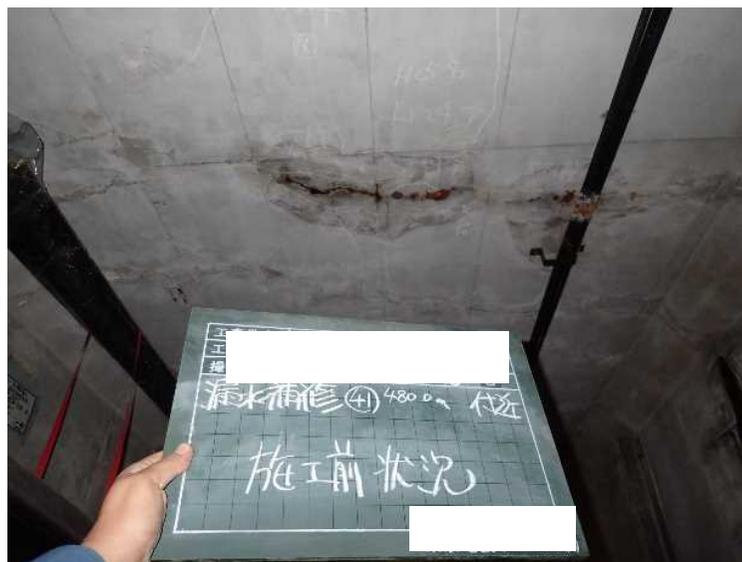
ひび割れ漏水補修 施工前

①マンホールから480m付近の開削洞道の天井部 ひび割れ漏水補修結果

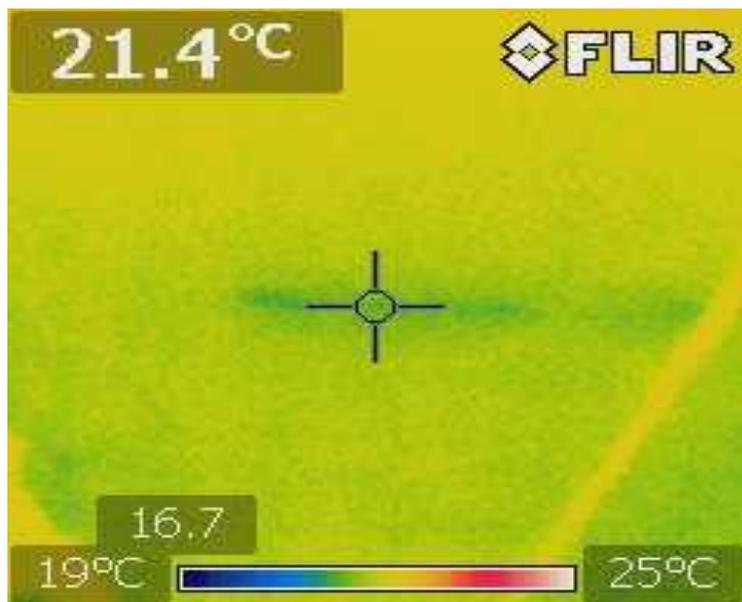
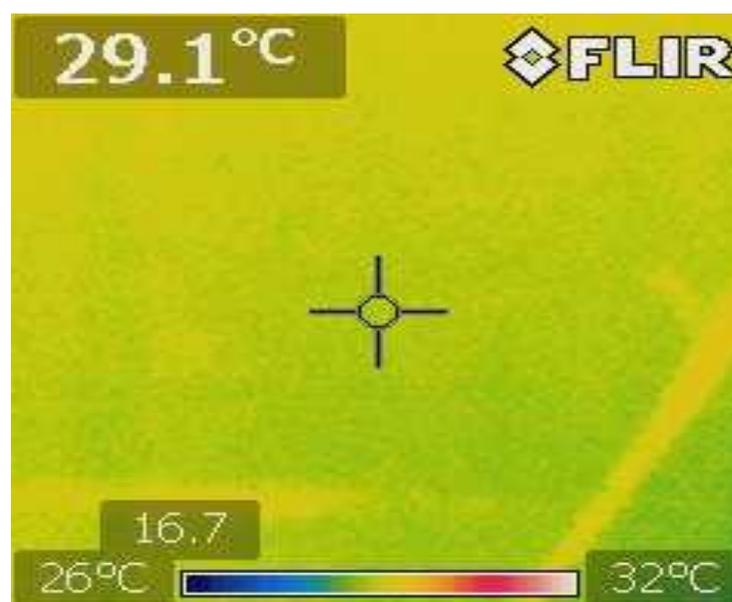
サーモグラフィ

ひび割れ幅

①W=0.2mm

天井部

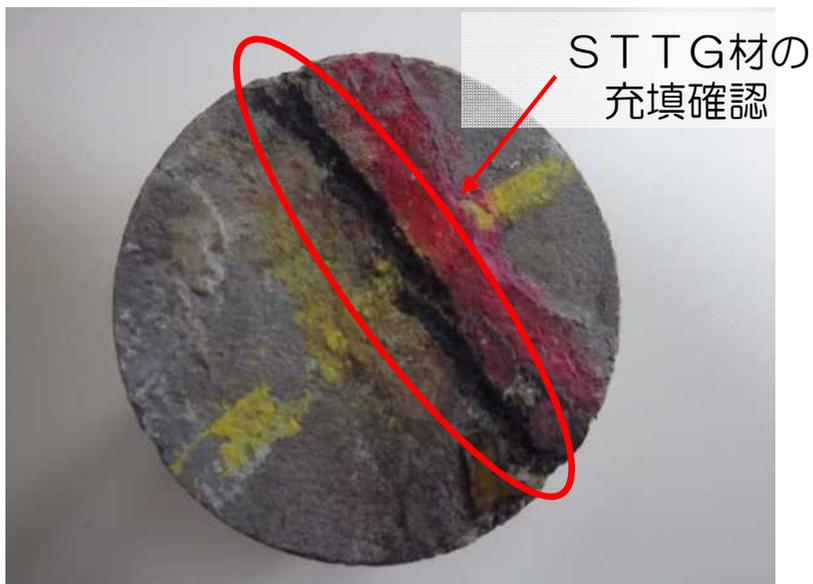
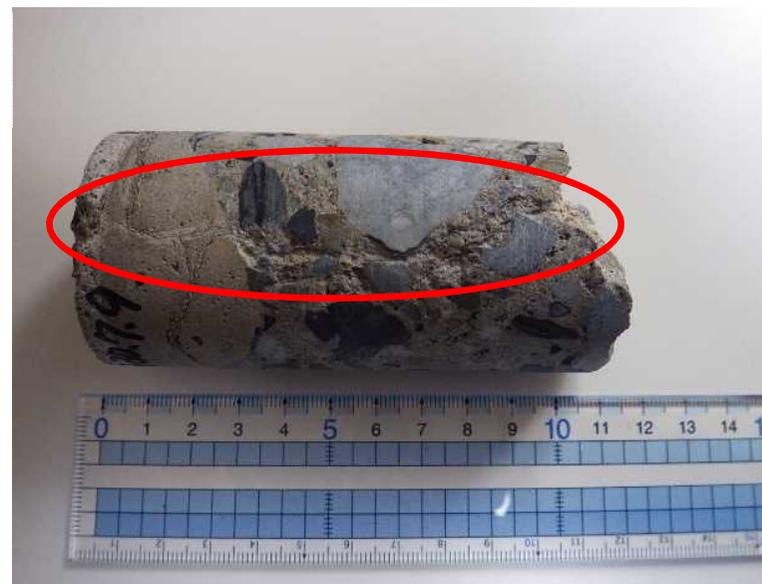
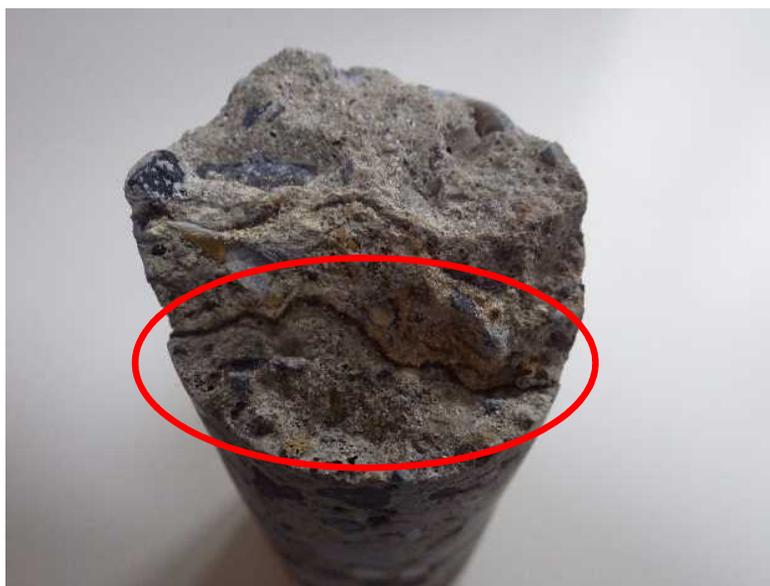
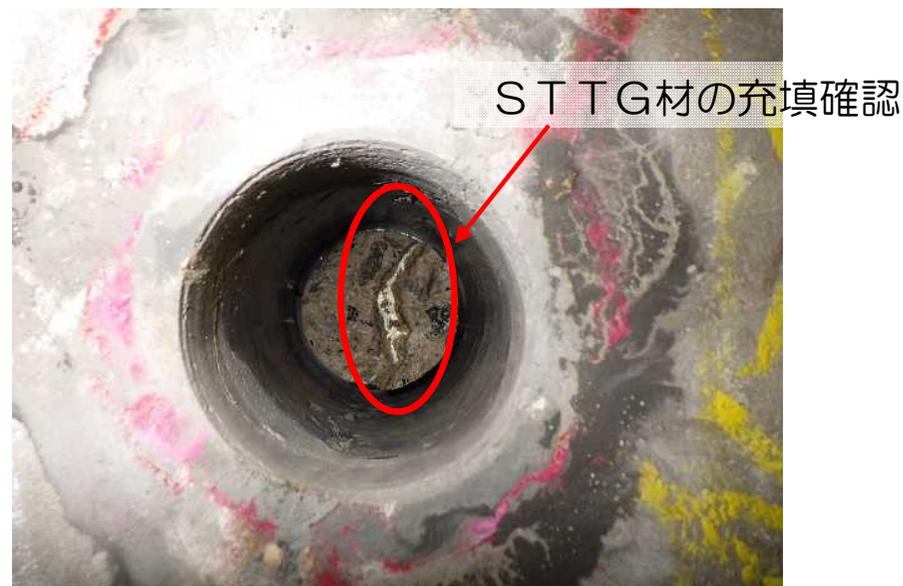
①マンホールから480m付近の開削洞道の天井部 充填確認状況 (ひび割れ幅0.2mm)

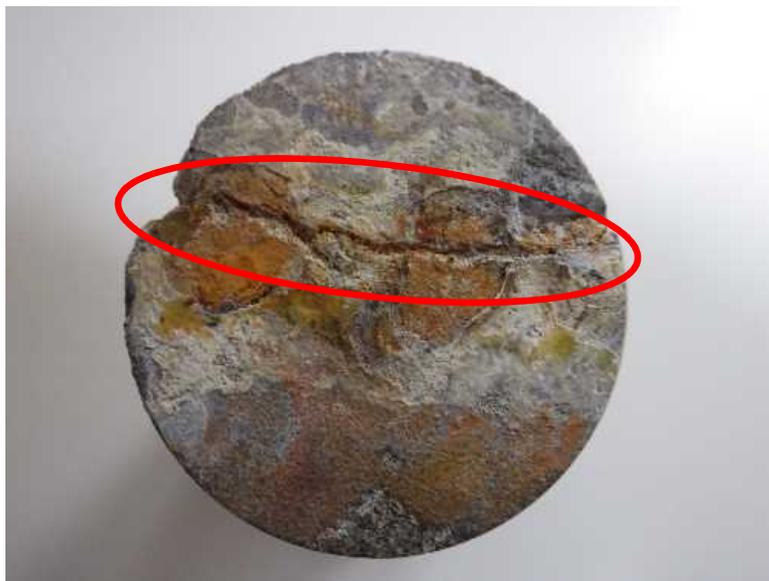
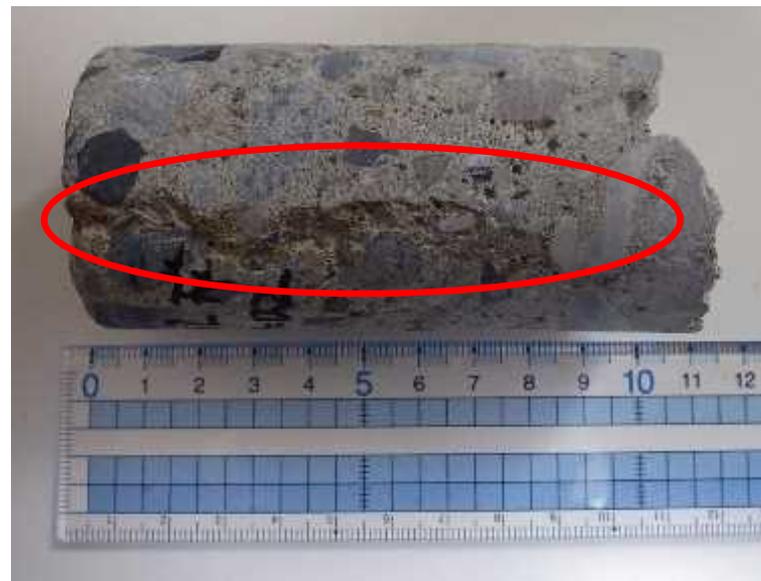
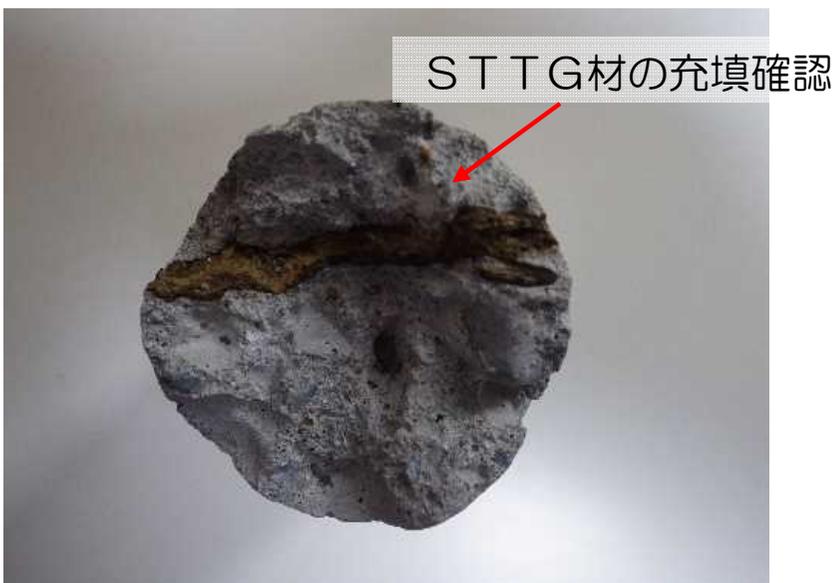
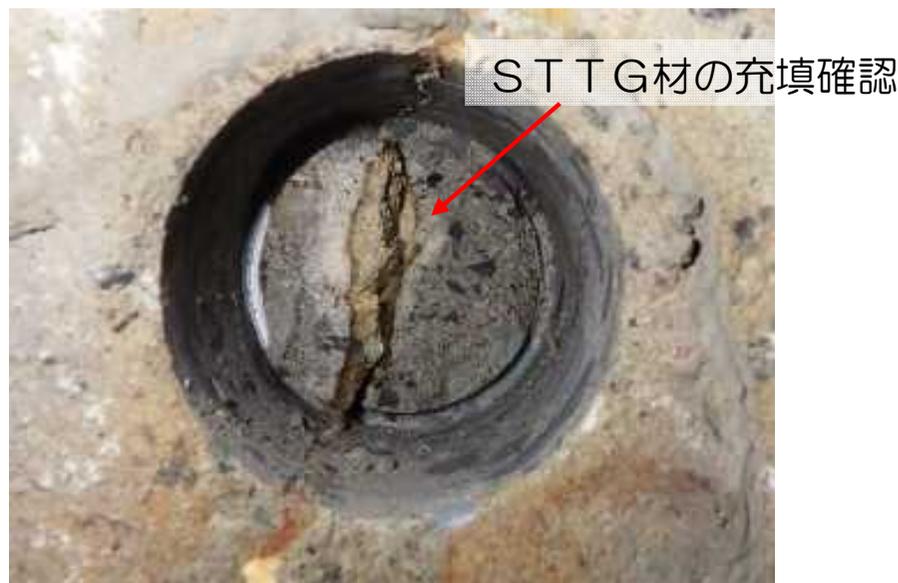
②マンホールから500m付近の開削洞道の左壁部 充填確認状況 (ひび割れ幅0.2mm)

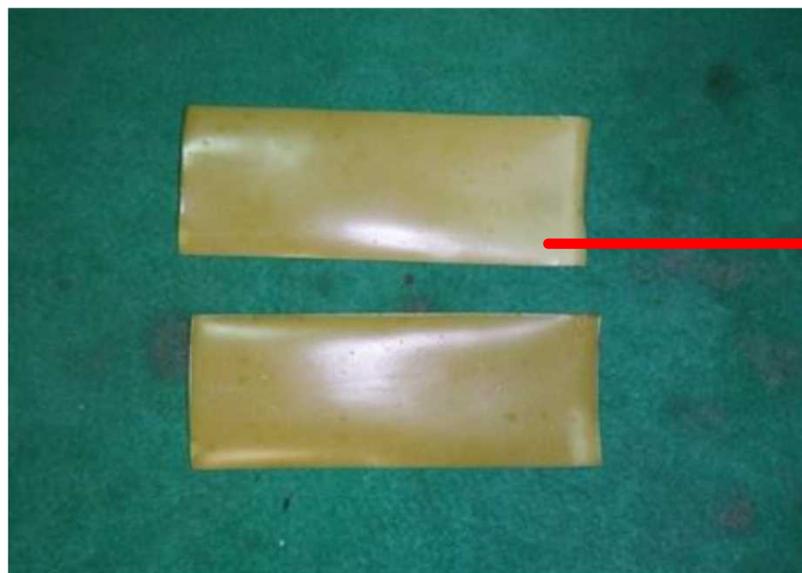
写真-1 試験体の材料状況

凍結融解は、写真の様にコンクリート凍結融解試験に用いる装置内の仕切り内にコンクリート柱(8cm×8cm×40cm)を設置し、試験体を固定して実施した。

- 凍結融解のサイクル当たりの所要時間、凍結融解の温度設定は、コンクリート凍結融解試験 JIS A 1148 に準じて実施した。凍結融解の温度は、最高5℃から最低-18℃に1サイクル3～4時間で温度を低下、上昇させた。
- 材料の引張試験は、凍結融解0,1,30,60,150サイクル毎に実施した。

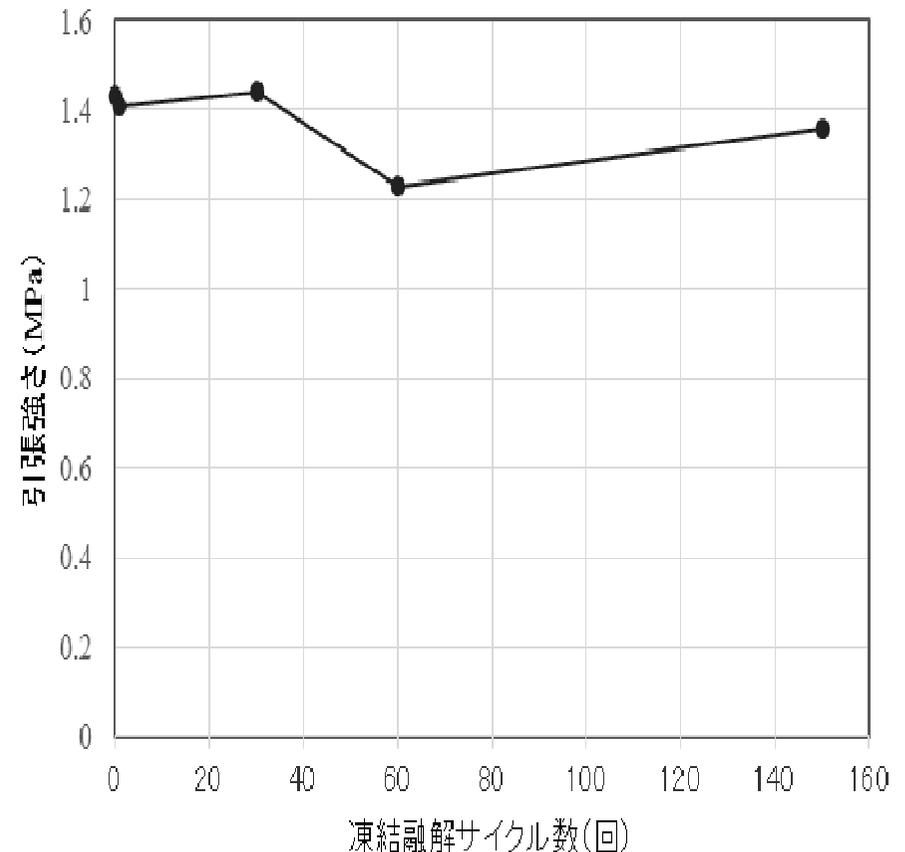
図-1 凍結融解サイクルと引張強さの関係

材料の引張強さは、下図の様に凍結融解の0~150サイクルによらず大きく変化しない結果となった。

サイクル数	試験体No.	引張強さ (MPa)	平均引張強さ (MPa)
0サイクル	1	1.47	1.43
	2	1.35	
	3	1.48	
1サイクル	1	1.5	1.41
	2	1.35	
	3	1.38	
30サイクル	1	1.49	1.44
	2	1.41	
	3	1.41	
60サイクル	1	1.3	1.23
	2	1.31	
	3	1.08	
150サイクル	1	1.39	1.36
	2	1.33	
	3	1.35

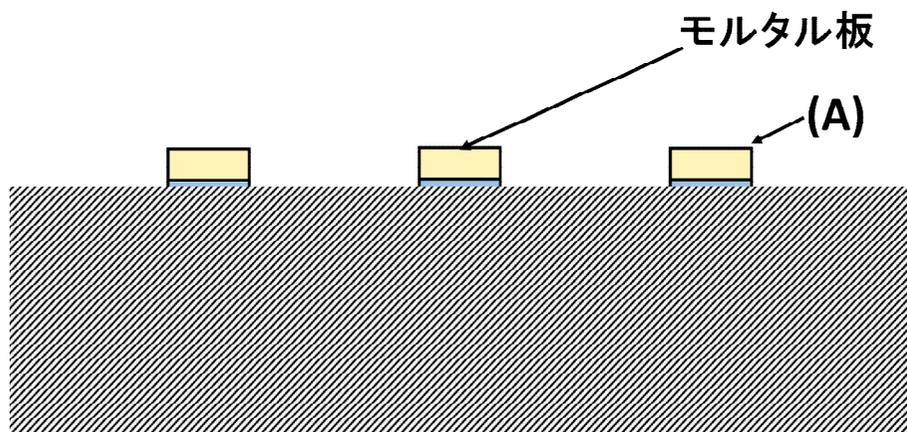
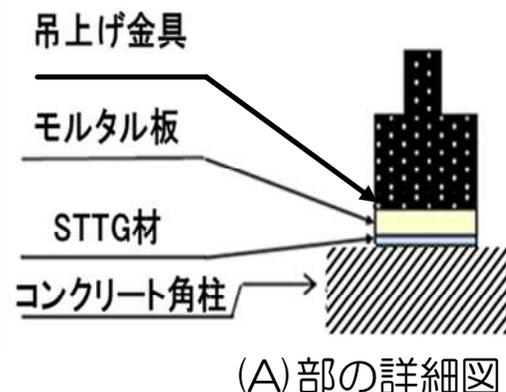
図-2 モルタル板への吊上げ金具の取付け

- ・付着強度試験は、JIS K5600に準拠して実施した。コンクリート角柱を用意し、そこにSTTG材を挟みこんだモルタル板 3枚を付着させ試験体を作成した。これをコンクリート凍結融解試験装置に縦に挿入した。

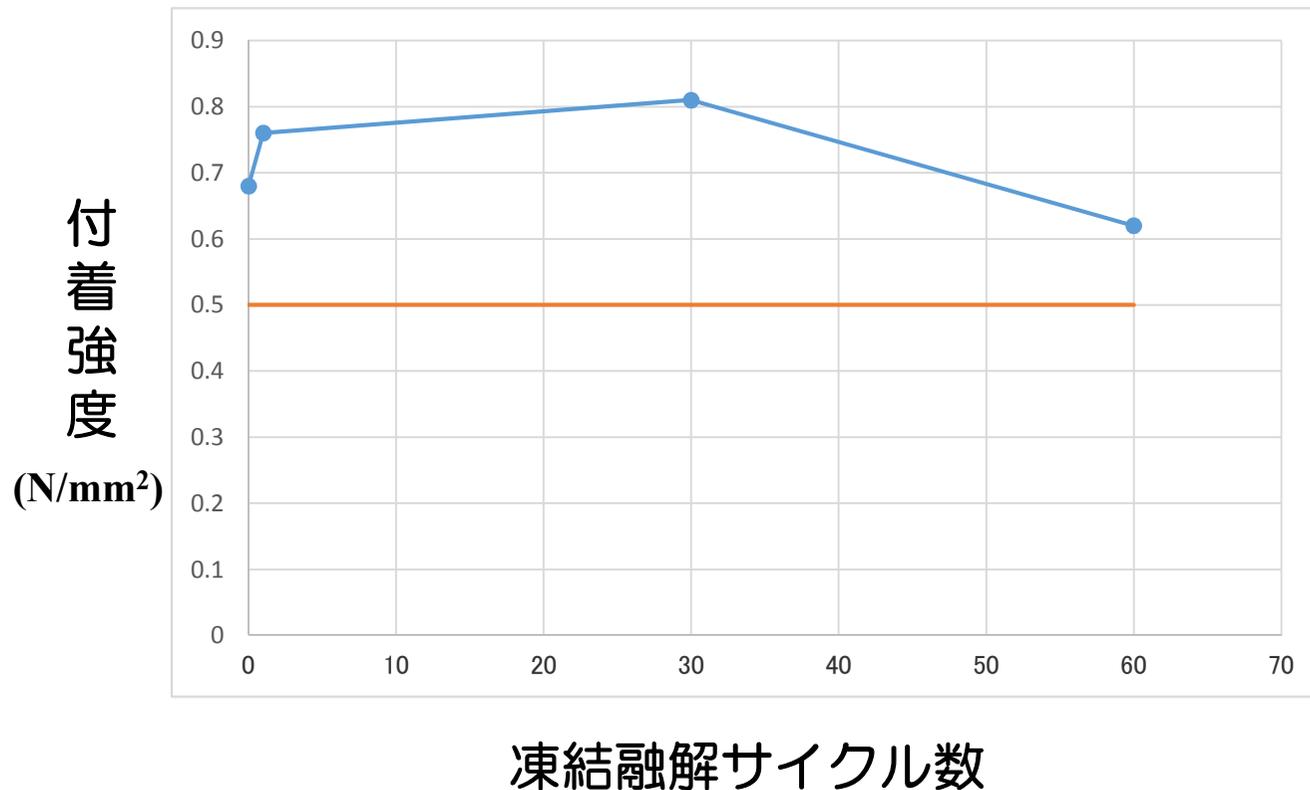
図-3 凍結サイクル数と付着強度との関係

材料の付着強度は、下図の様に凍結融解の0~60サイクルでは、最大強度を示す1サイクル目と最小強度を示す60サイクル目の間では20%程度の強度低下が発生した。しかし、いずれも要求性能（水深50m相当の 0.5N/mm^2 ）以上であった。

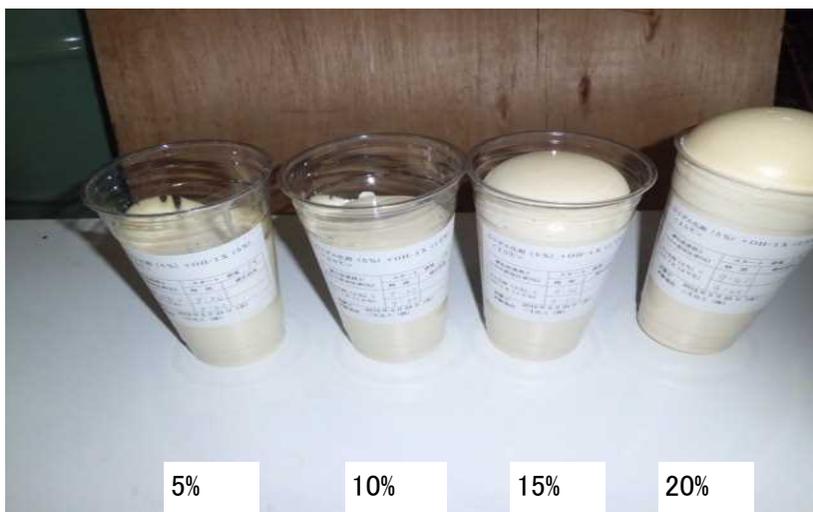
写真-1 STTG材の膨張状況

石油樹脂・アクリル系材料の主材に対する硬化促進剤の混合比率が10%を超えると写真、下表の様に膨張比率が高くなる。

混合比率	高さ変化率
5%	1.00
10%	1.22
15%	1.56
20%	1.89

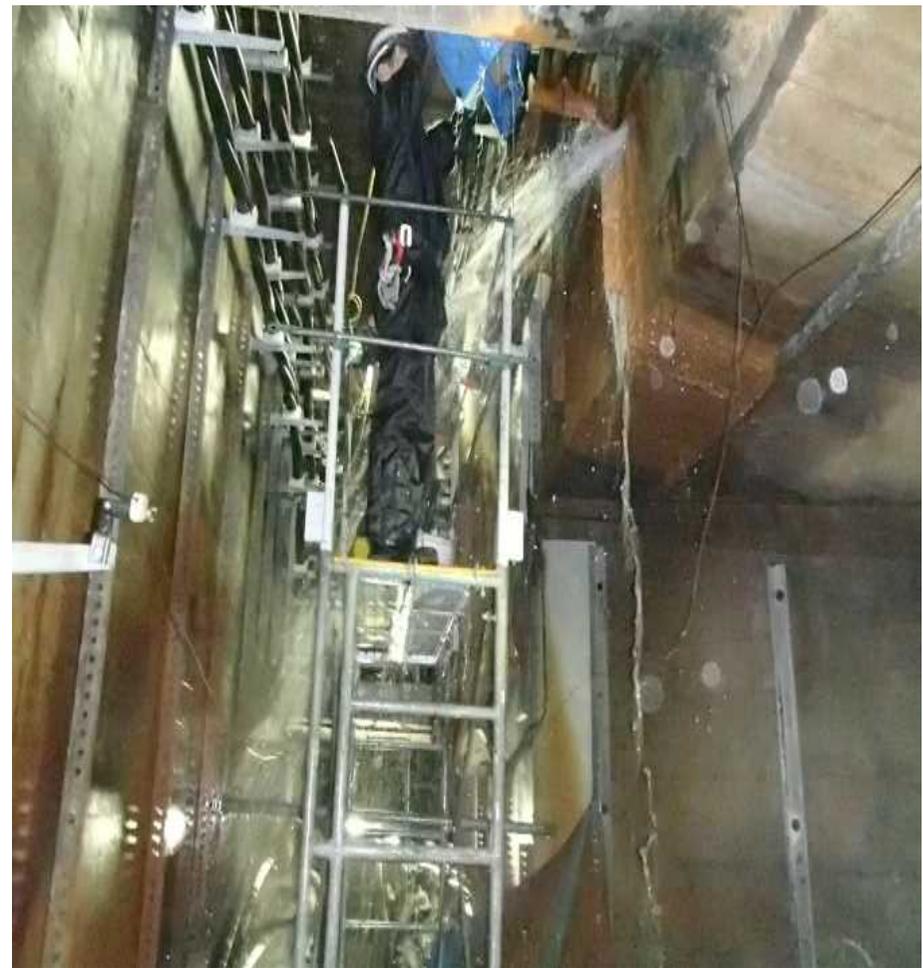
電力洞道漏水状況
多量漏水部（約200ℓ/min）

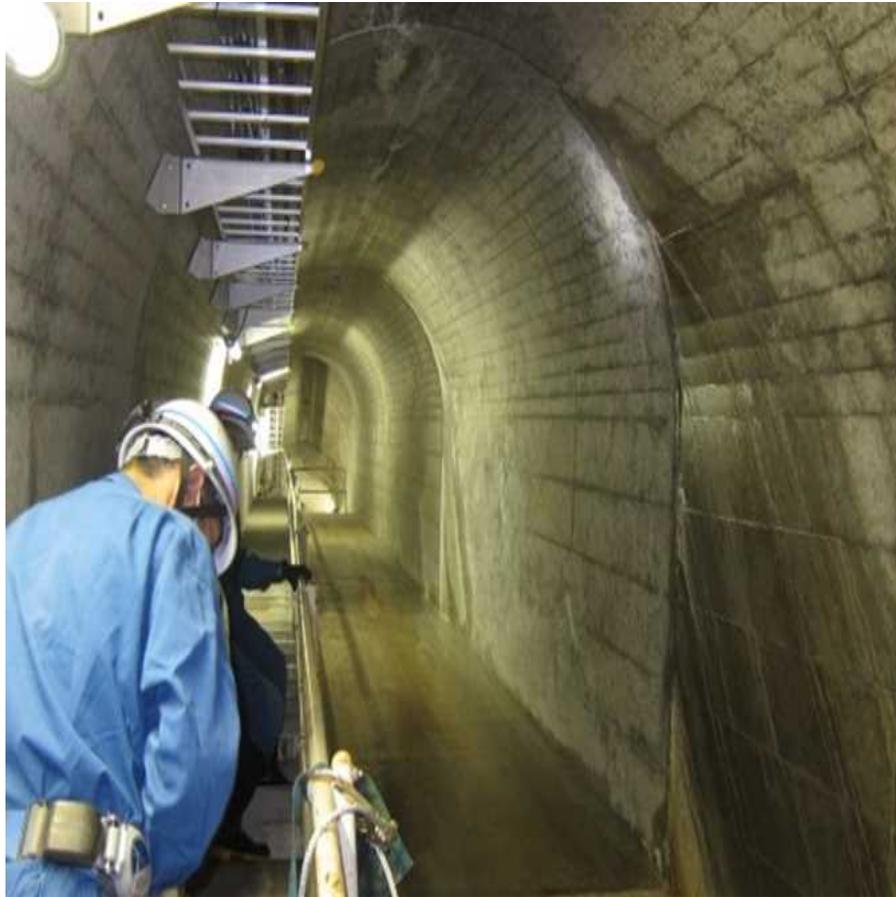
2013年4月(施工前)
漏水量 12リッター/分

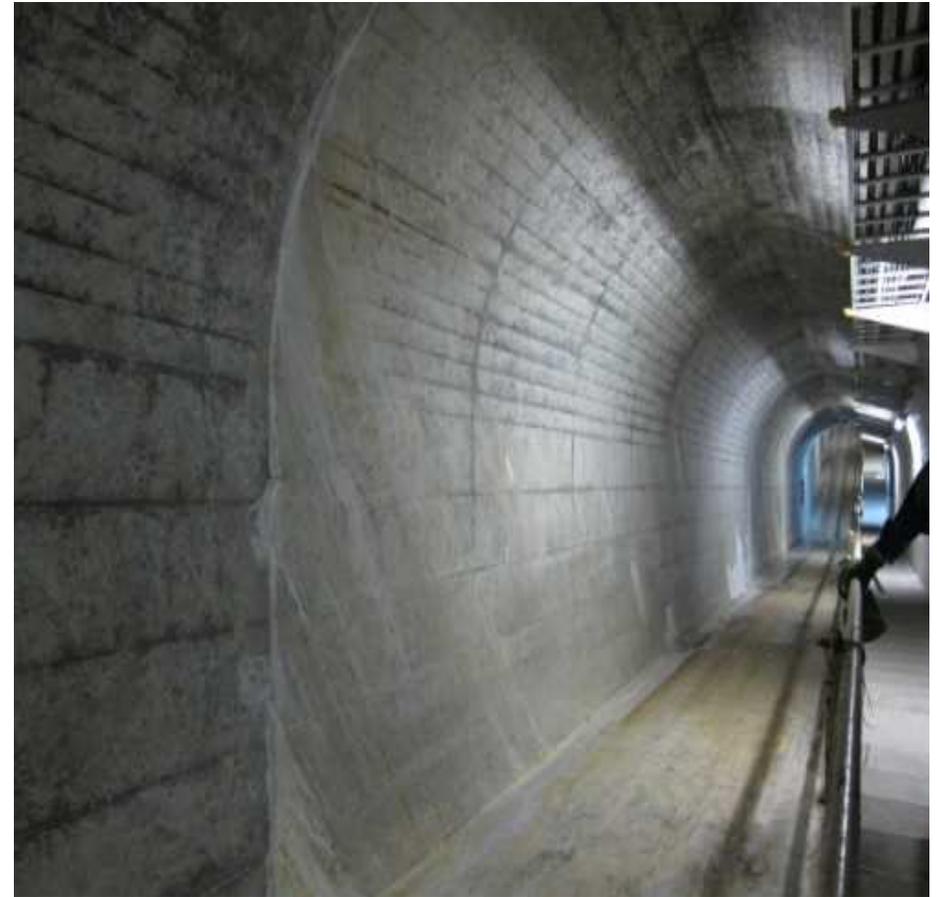
2013年12月 (施工後)
漏水なし

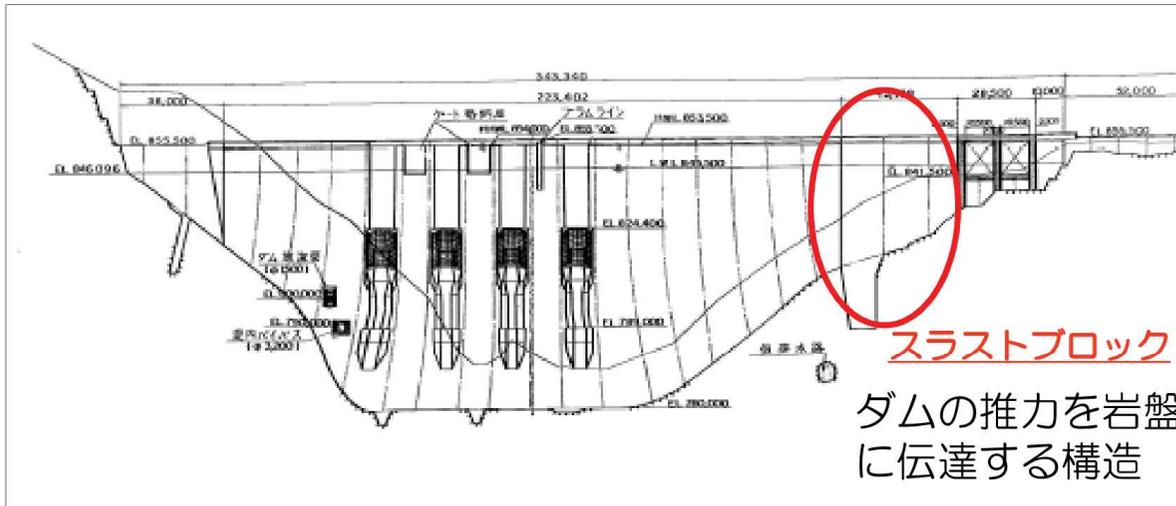
正面図（上流より望む）

漏水発生箇所

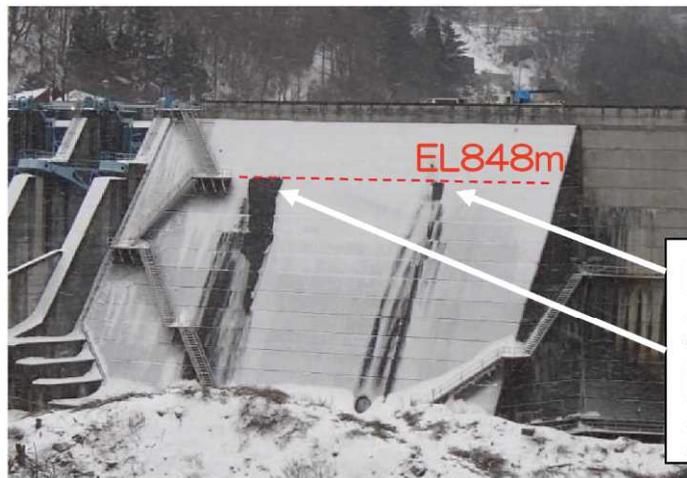
スラストブロック背面状況

（撮影日：平成25年2月11日）貯水位 851.65m

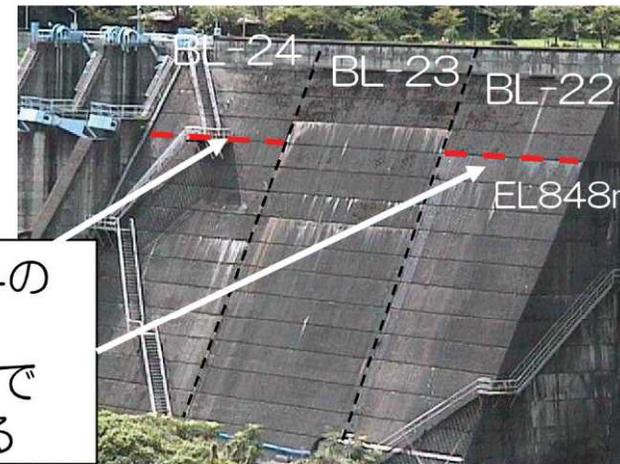
スラストブロック背面状況

（撮影日：平成26年8月19日）貯水位 約848.1m

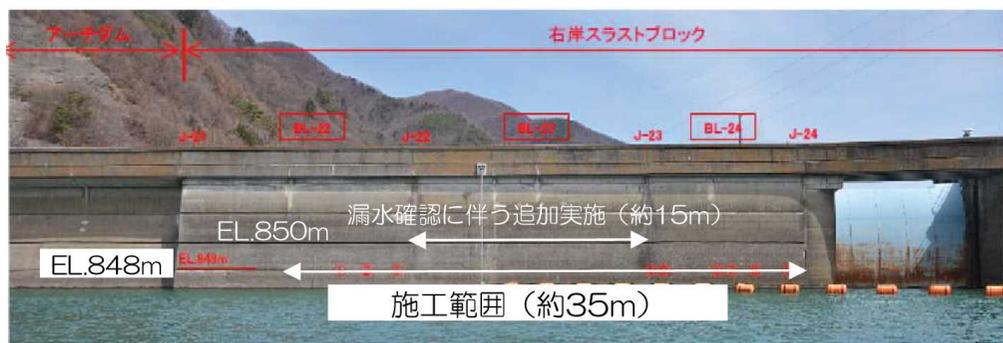
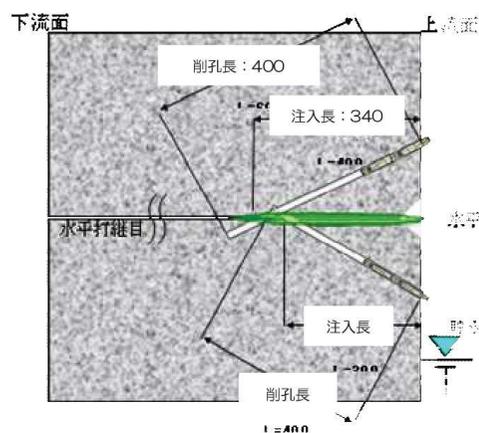
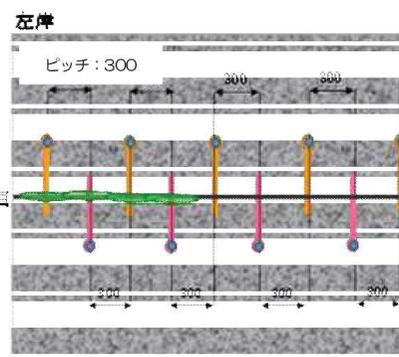
断面図

■ 施工範囲：約50m (EL.848~850m)

※吸い込みが確認された箇所EL.848mを対象とし、効果的に止水対策を実施するため、22~24ブロックの水平打継目を連続的に施工

- 止水機能を維持するため、施工品質を確保する観点から、
 - ・ 該当水平打継目（EL848.0m）以下の水位制限をとり、気中施工を実施
 - ・ 材料の硬化不良を避けるため、厳冬期を避けた平成27年10月に施工（H27.10.21~29）
- 注入計画：削孔長400mm・削孔径10mm・300mmピッチ・注入長340mm

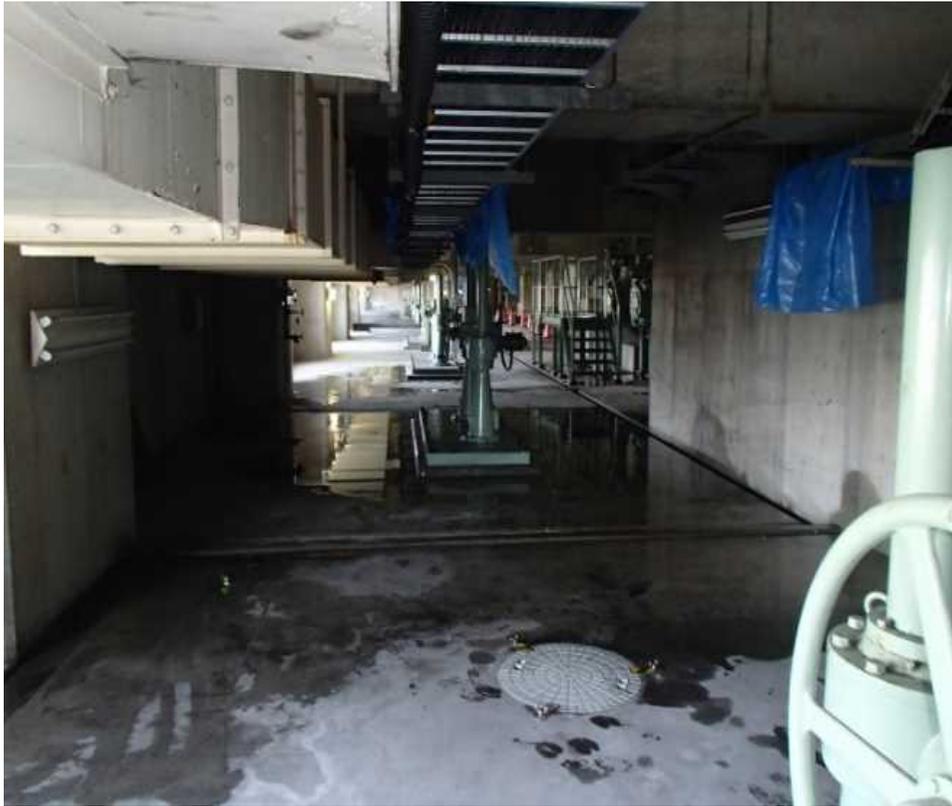
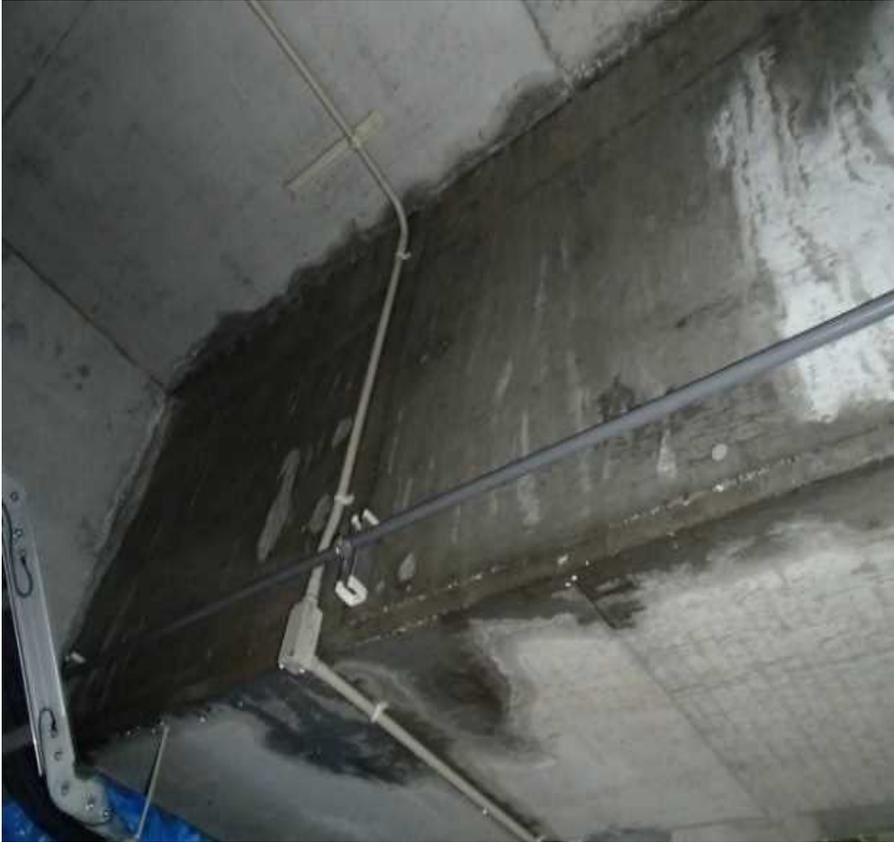
施工前：漏水状況
(平成29年11月時点)

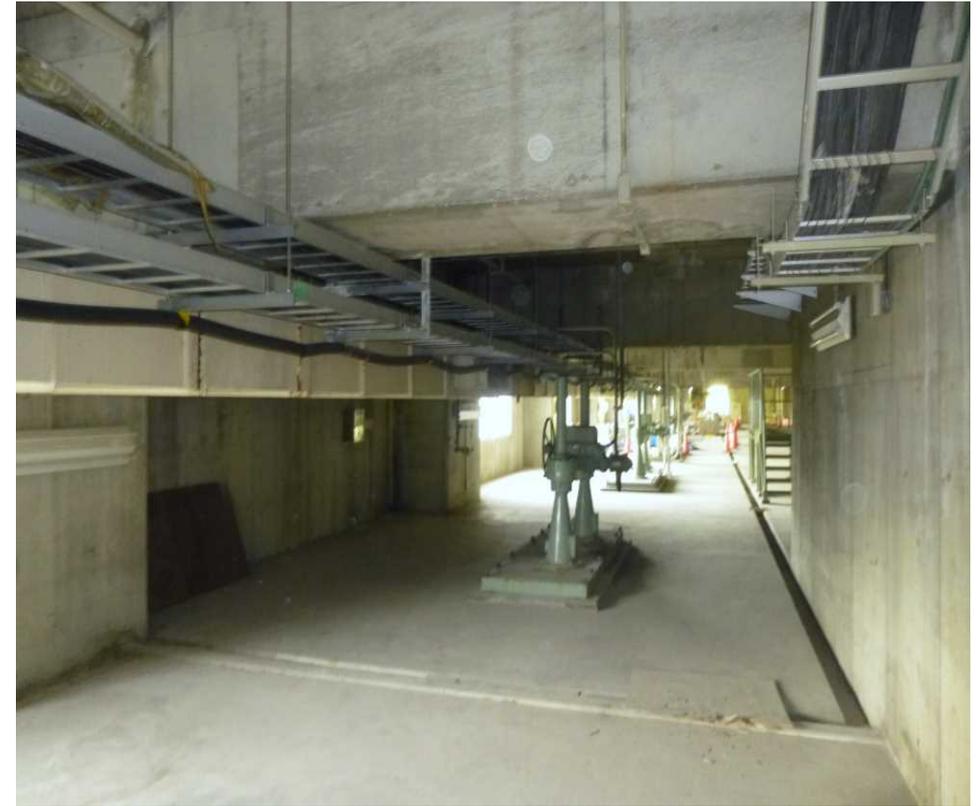
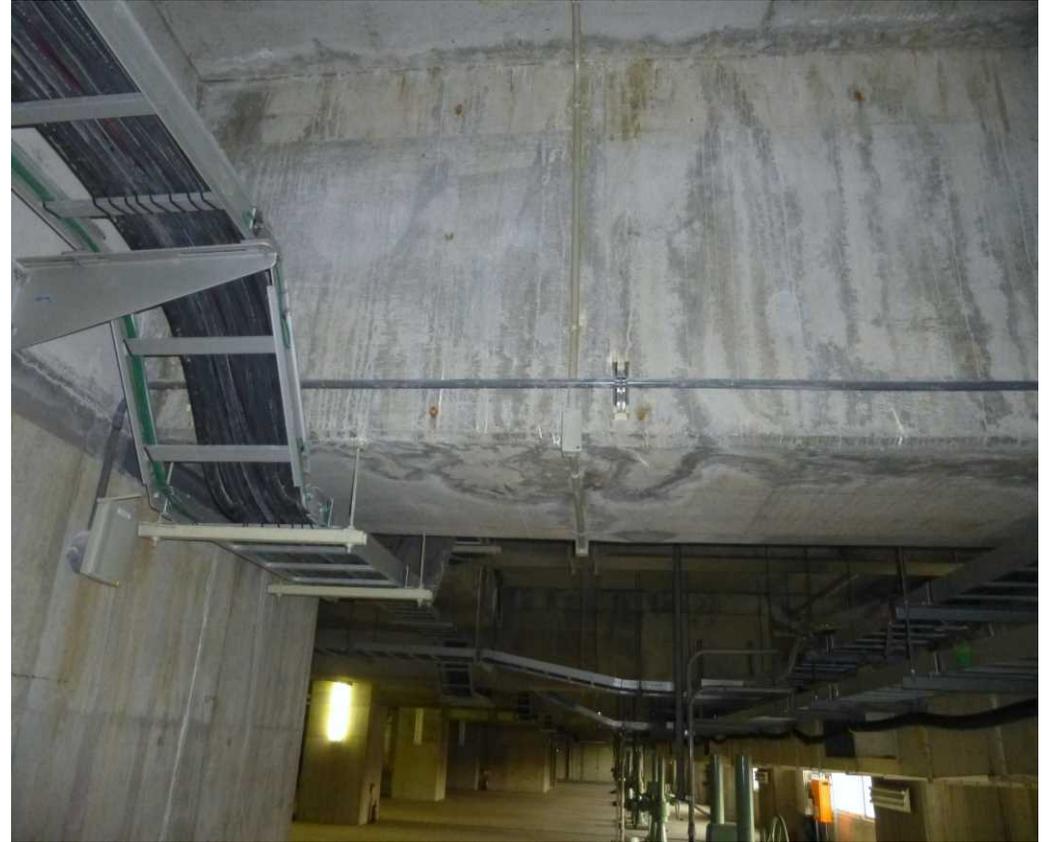
施工後：止水状況
(1年経過 平成30年11月時点)
