長寿命化のための点検要領

十河 茂幸

3. 小規模橋梁の点検要領

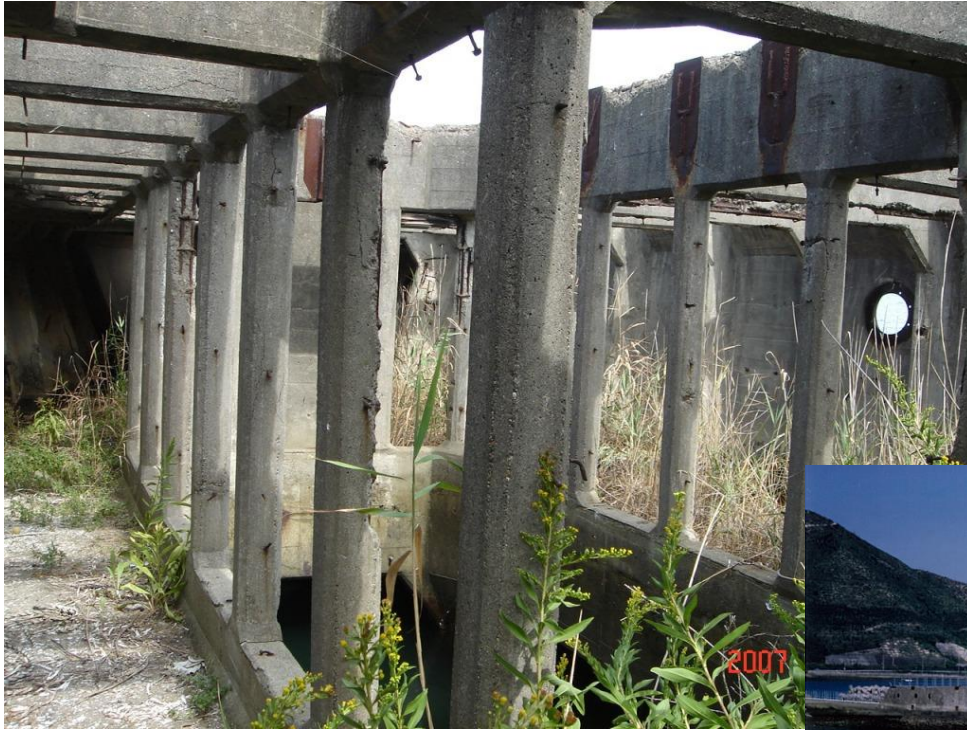
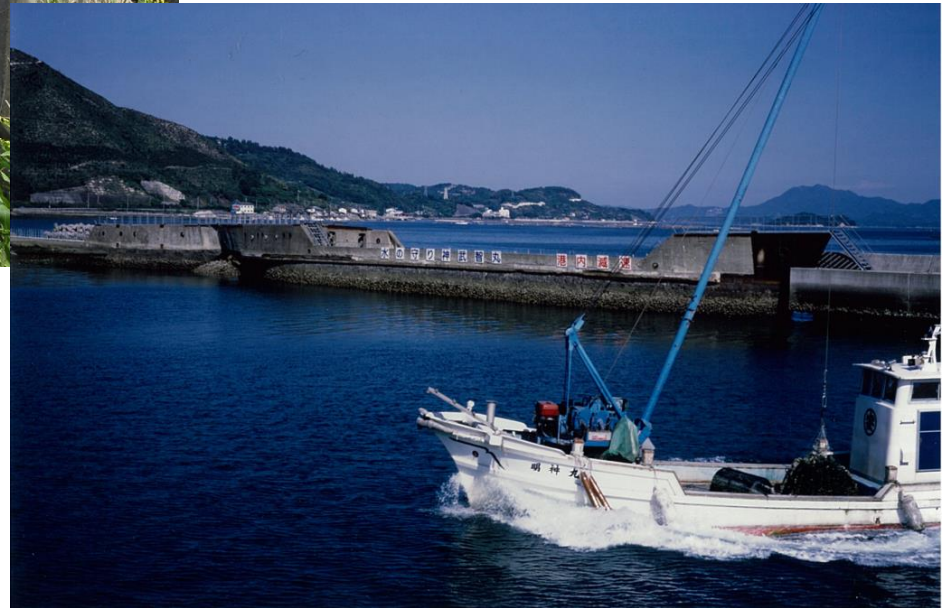
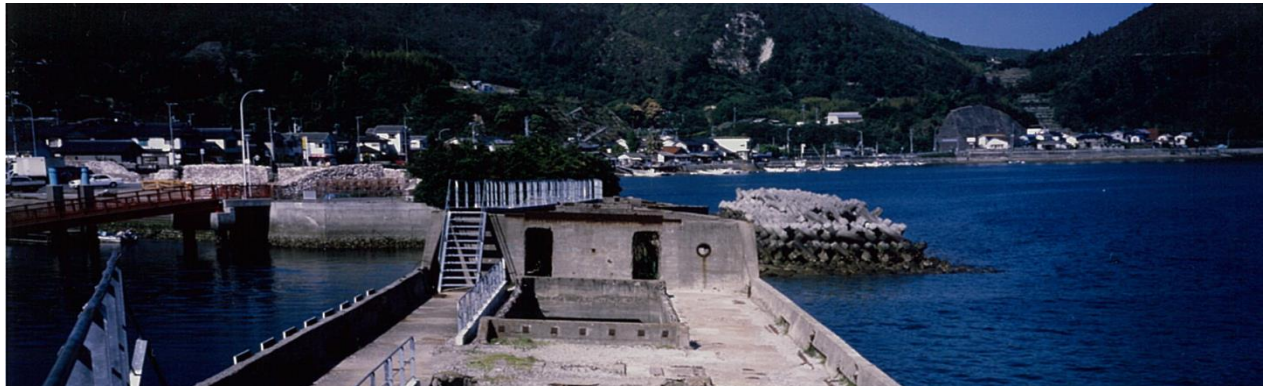
防波堤に利用されている「武智丸」

2隻の武智丸を接続した防波堤

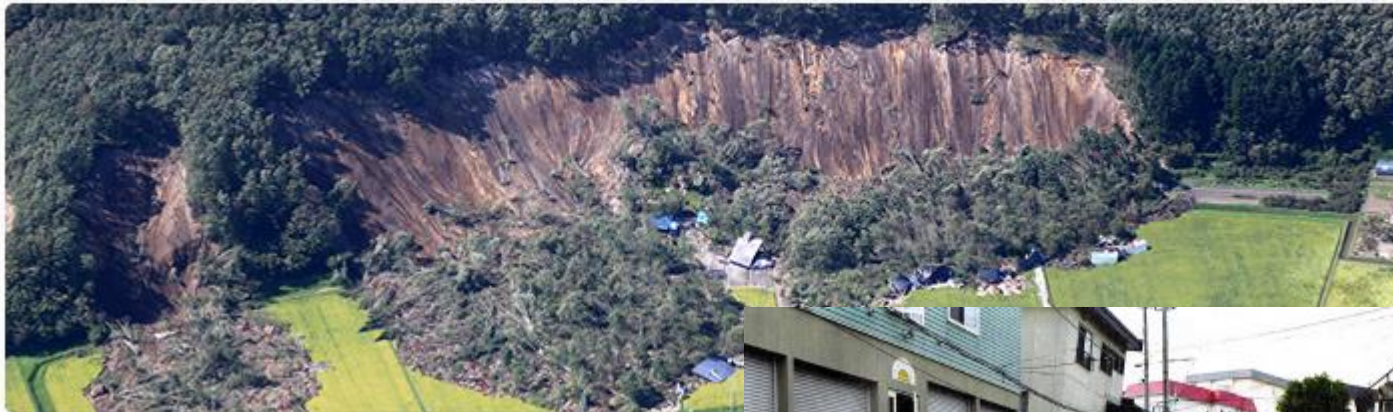
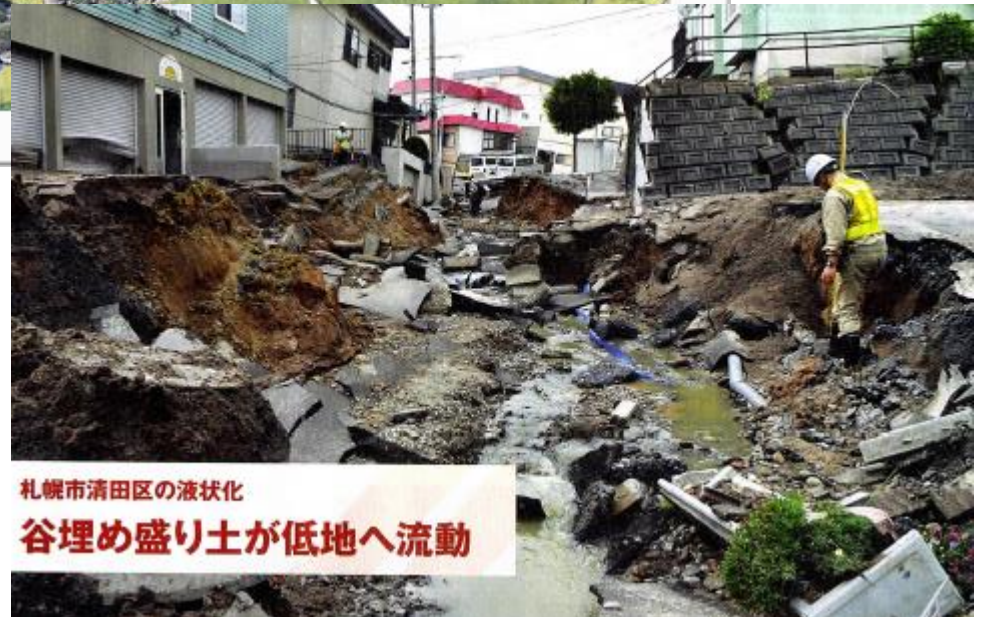
2018年9月 平成30年北海道胆振東部地震災害

札幌市清田区の液状化
谷埋め盛り土が低地へ流動

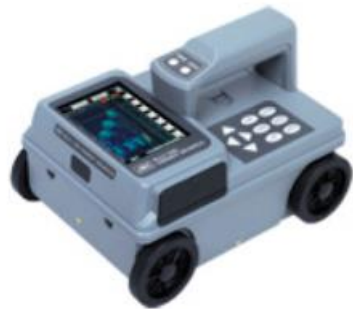
ハンディサーチer NJJ-105 (日本無線)

配筋・かぶりは、電磁誘導法
あるいは電磁波レーダー法により確認

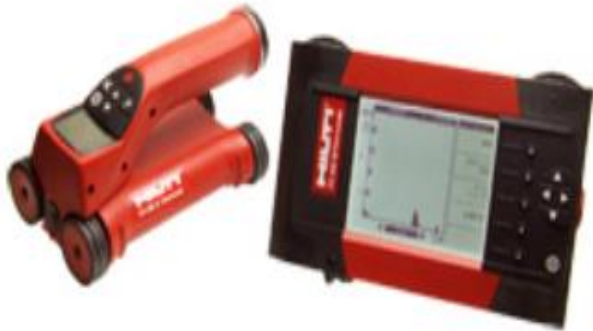
フェロスキャン PS 200 (日本ヒルティ)

配筋は安全性の確認
かぶり厚さは劣化予測

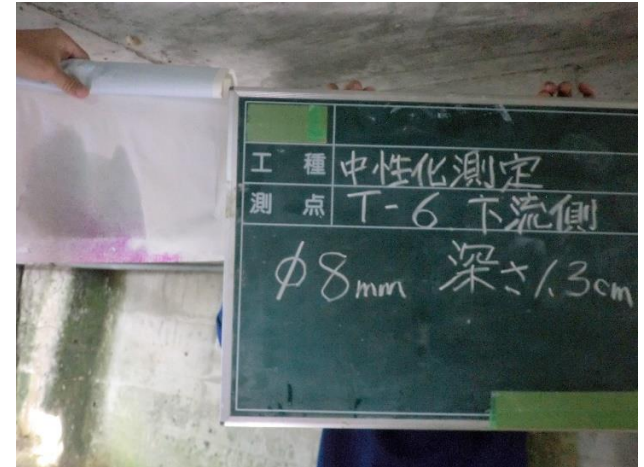
◆ドリル法による中性化深さ

ドリル法でコンクリート粉末の採取
ドリル径は $\phi 8\text{mm}$ 程度、かぶりまで
フェノールフタレイン溶液で判断
注) 骨材の影響を受ける！

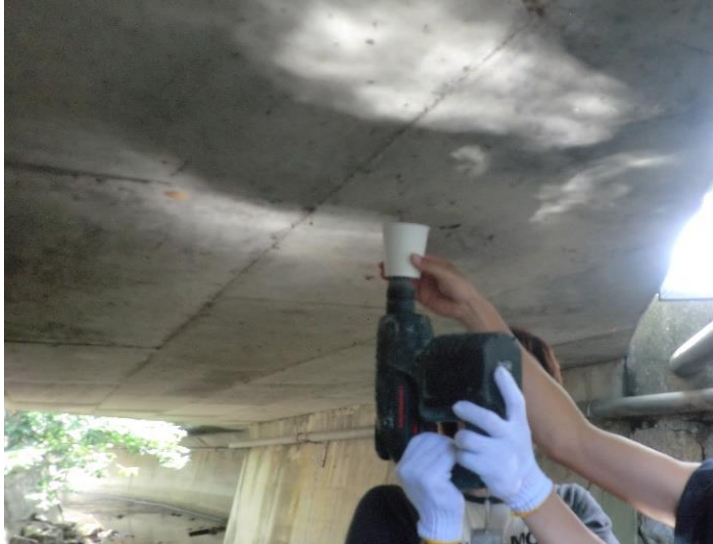
コンクリート粉末の採取状況

◆ 塩化物イオン量測定

ドリルで試料を採取後、
簡易測定キット「クロキット」を使用

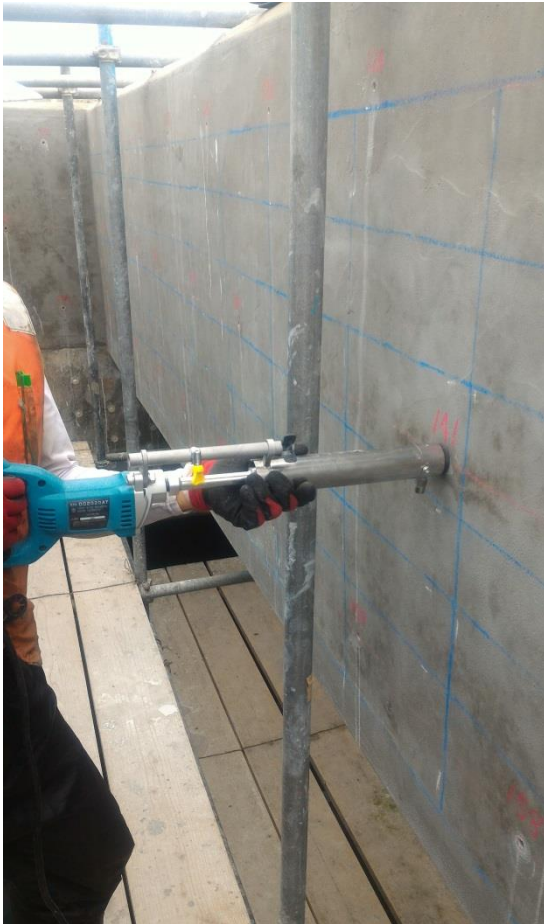
小径コアによる塩化物イオン量測定

アンカーは不要

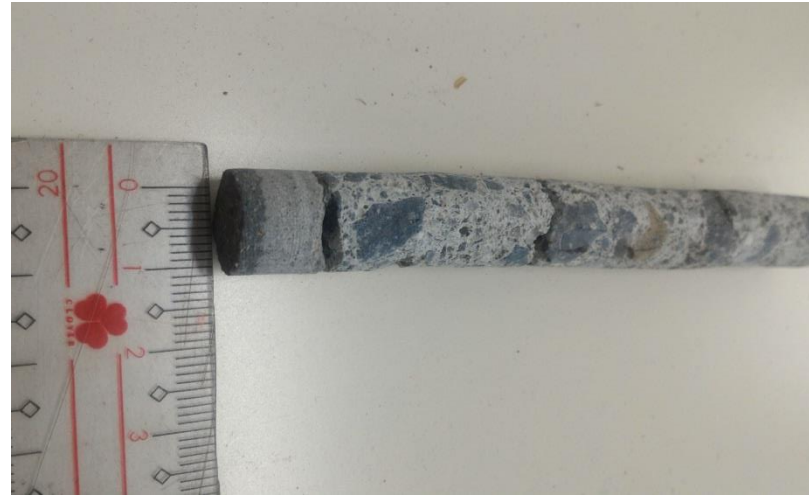
粗骨材を除くことで精度向上
