コンクリート構造物の補修・補強に関するフォーラム2019
～鉄筋防錆の観点からコンクリート構造物の健康寿命を考える～

コンクリート構造物の 電気防食工法の性能確保のための取組み

東北大学大学院 准教授 皆川 浩

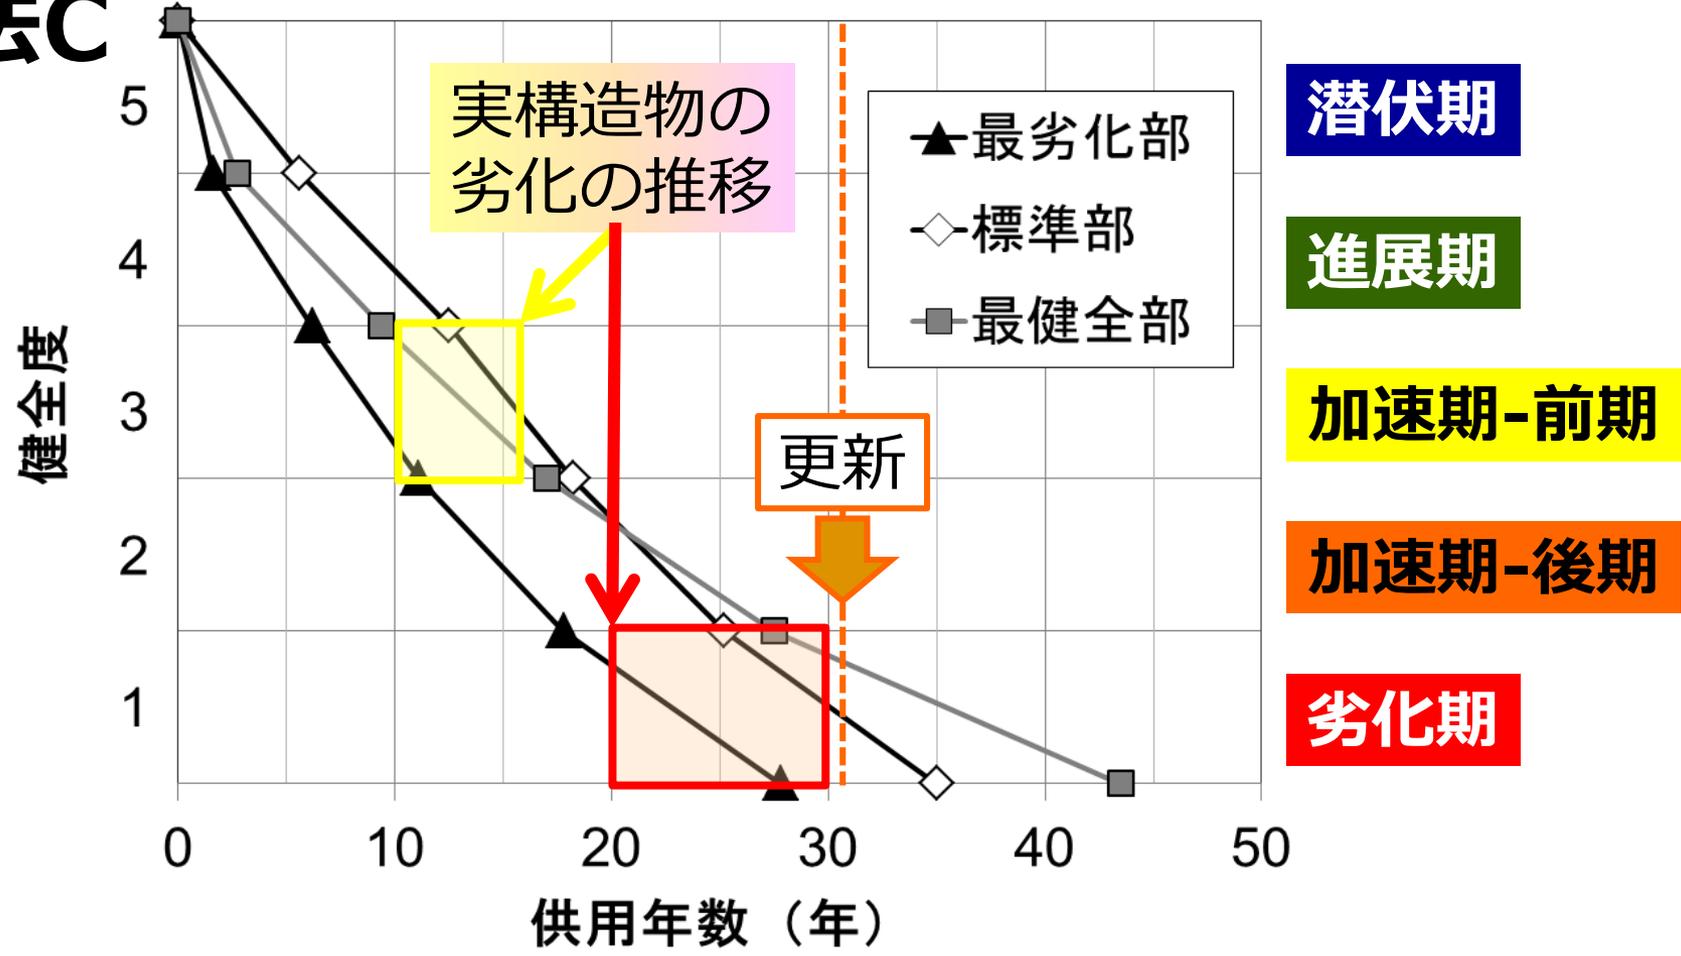
手法C

劣化予測結果と既存構造物の劣化の推移がほぼ一致

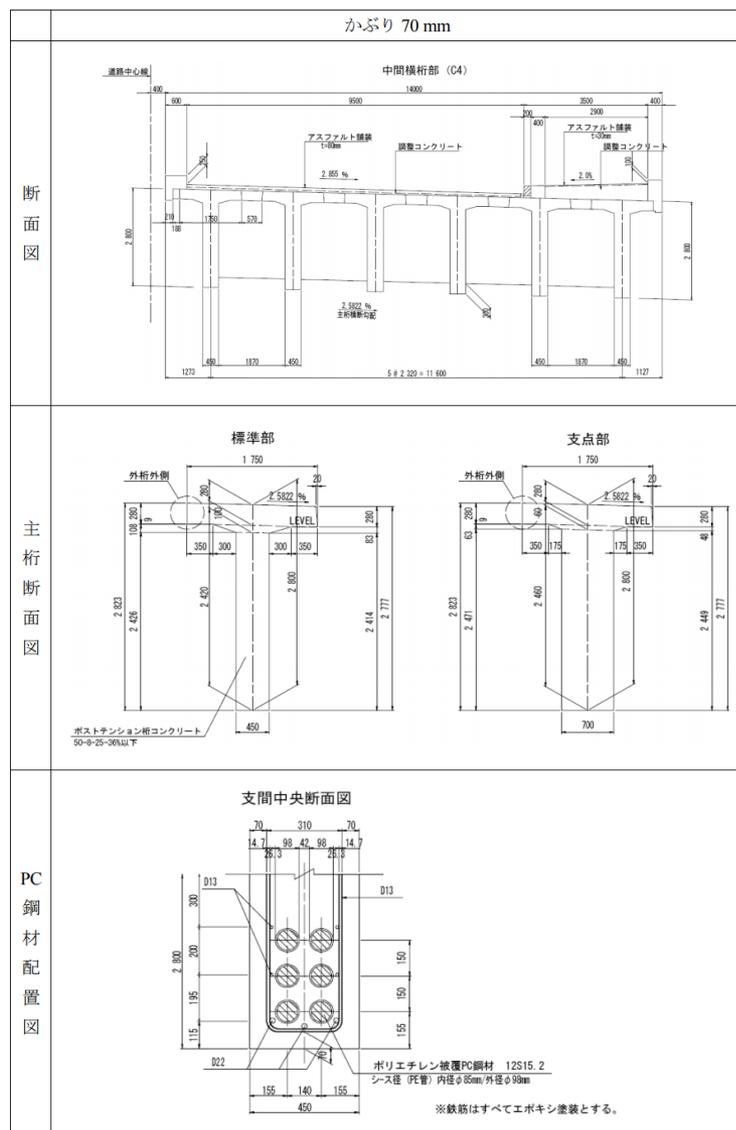
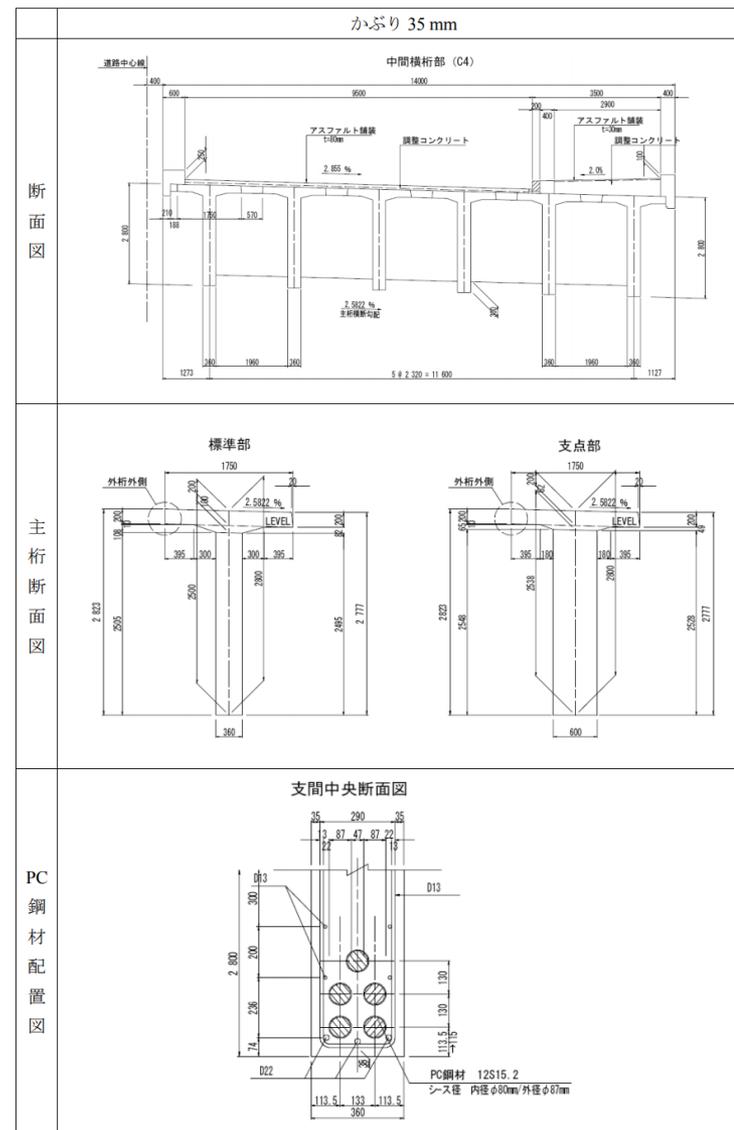
試算対象のPC桥梁の断面図

PCポステンT桁橋の上部工 (6主桁・3径間, 桁長45m, 幅員14m)

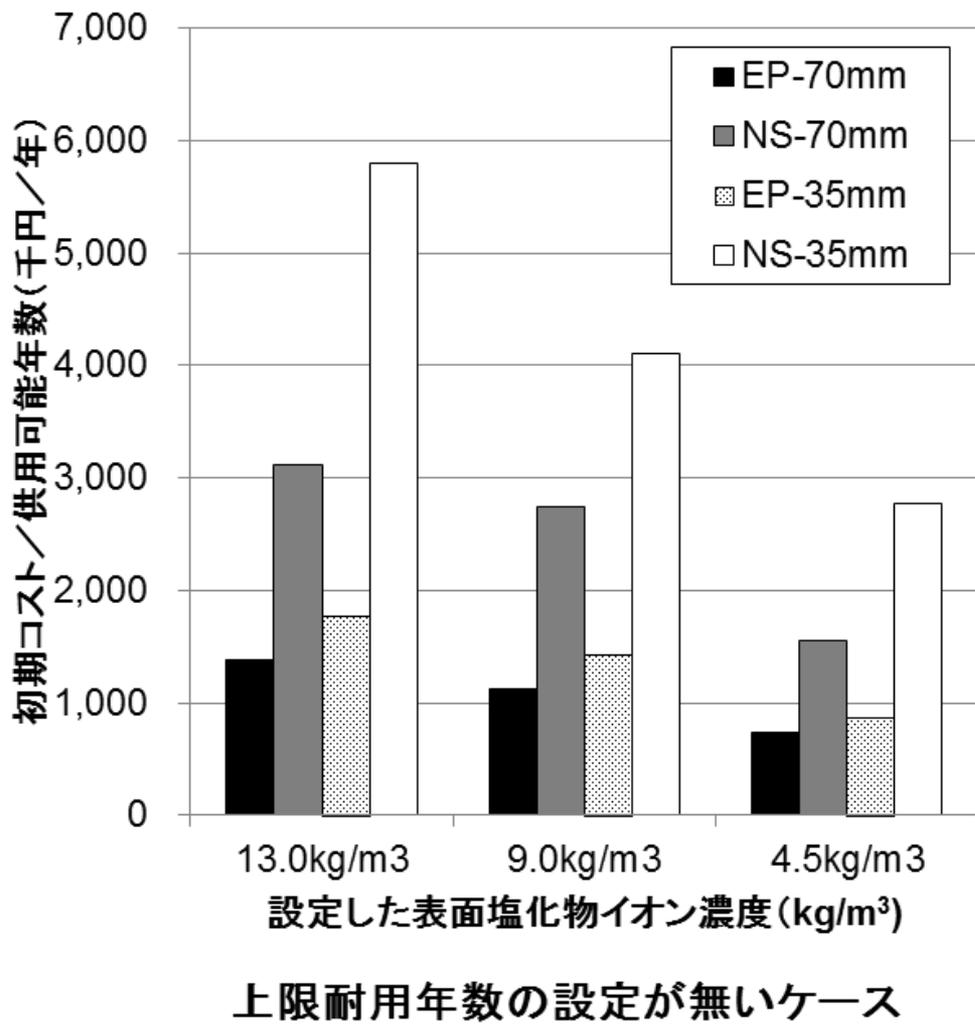
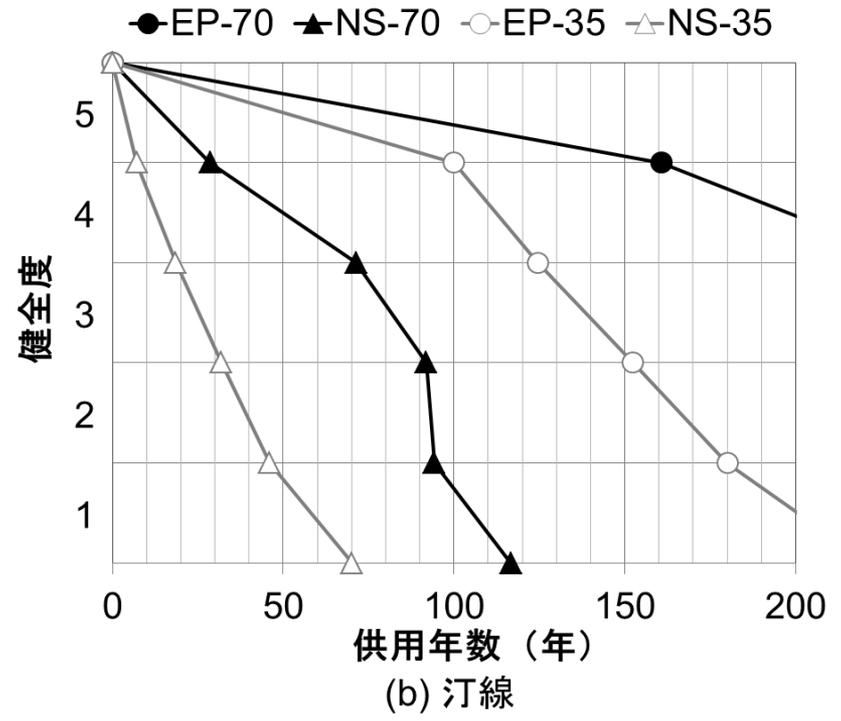
C_1/T (=初期建設コスト/供用可能年数)による分析

エポキシ樹脂塗装鋼材に優位性

劣化予測による供用可能年数が200年を超えるほど長い
ため (ケースによっては500年)

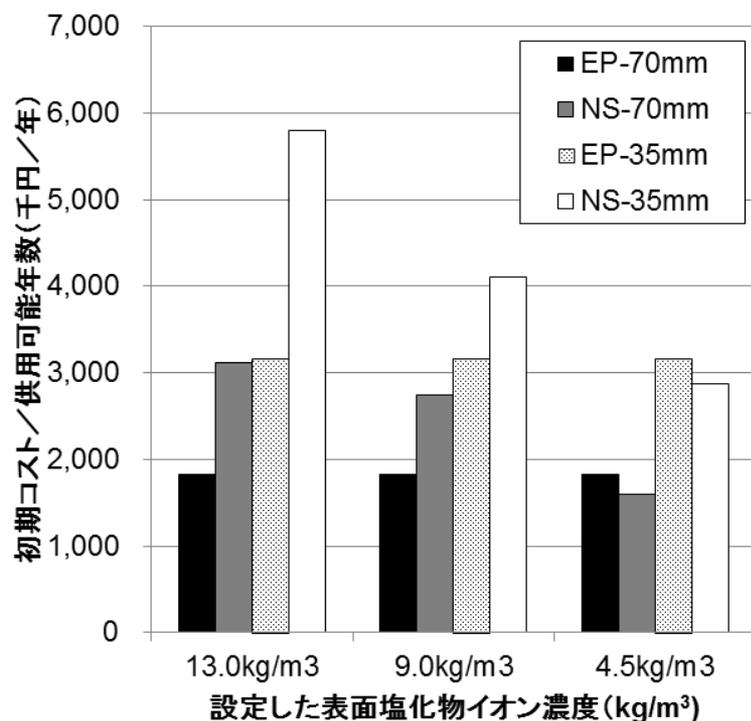
上限耐用年数200年

200年⇒エポキシ樹脂塗装鋼材やかぶりの確保による塩害対策に優位性

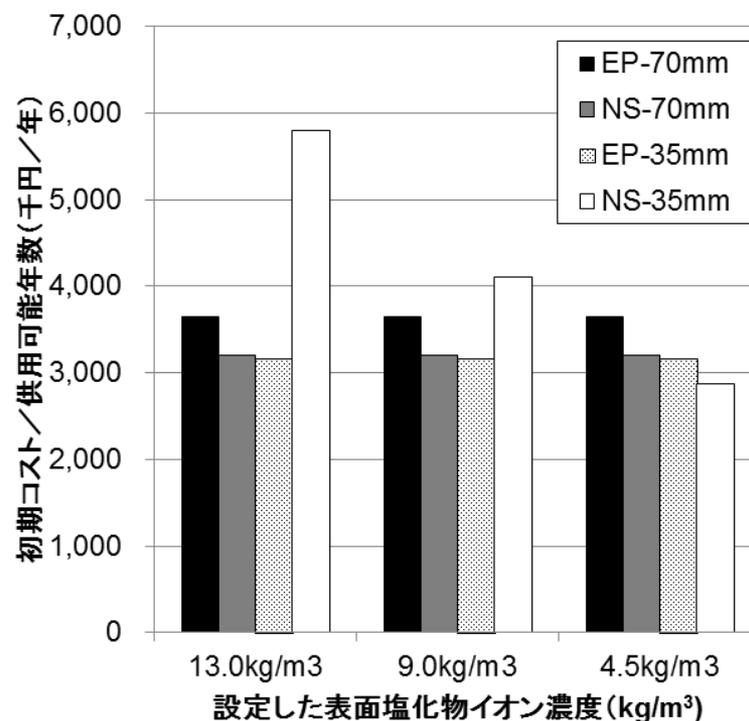
上限耐用年数100年

100年⇒塩害対策がコストの観点からオーバースペックの可能性あり。

※工法の信頼性（不確定要素が少ない）を考慮すると優位性を持つ可能性あり。

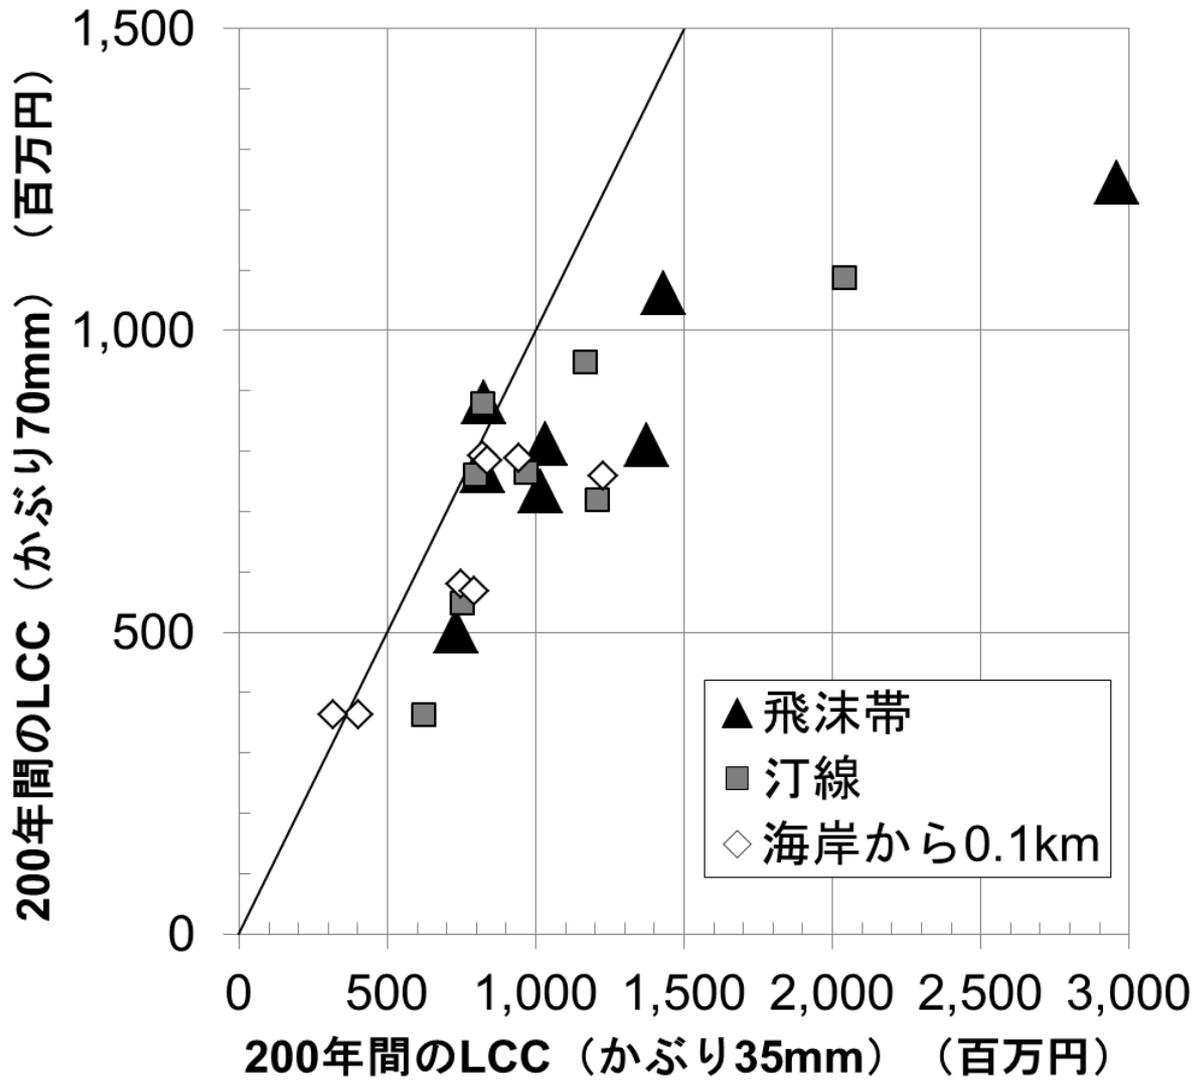
かぶりの確保
↓
補修を前提とした維持
管理シナリオでもLCC
低減効果あり.

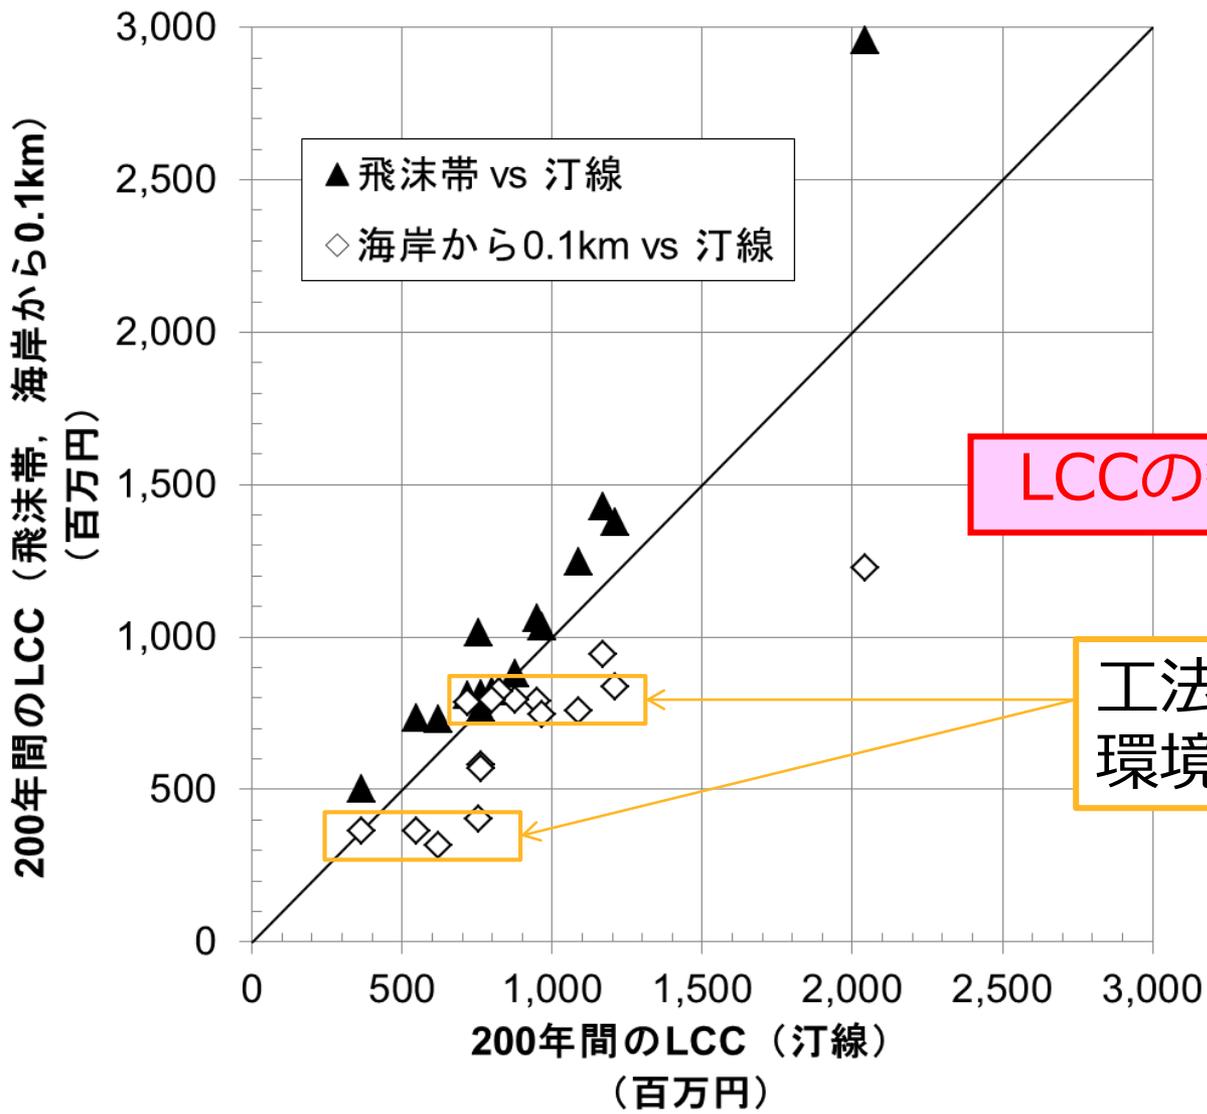
LCCの多寡≒環境作用の強弱

工法によるLCCの差異は環境条件によって変化する

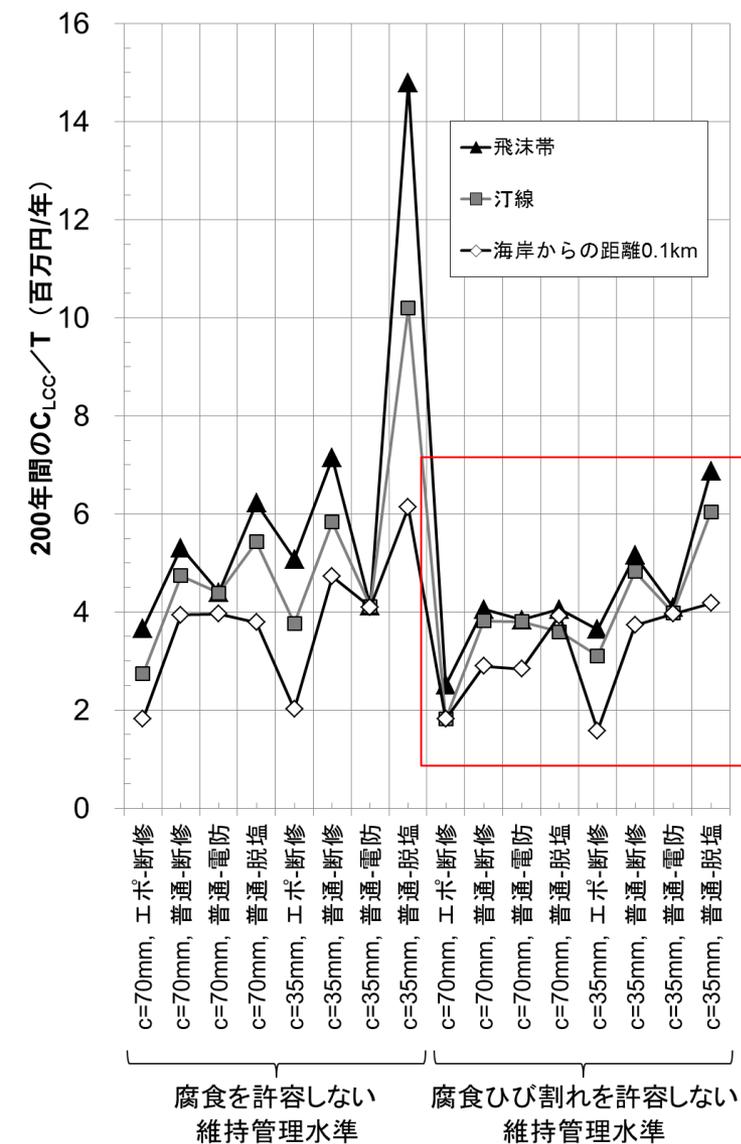
◆ エポキシ樹脂塗装鋼材の使用

➤ LCCの観点から有利

◆ 普通鋼材を使用したケース

➤ 補修対策工法の優劣は

- 建設時の塩害対策
- 環境条件

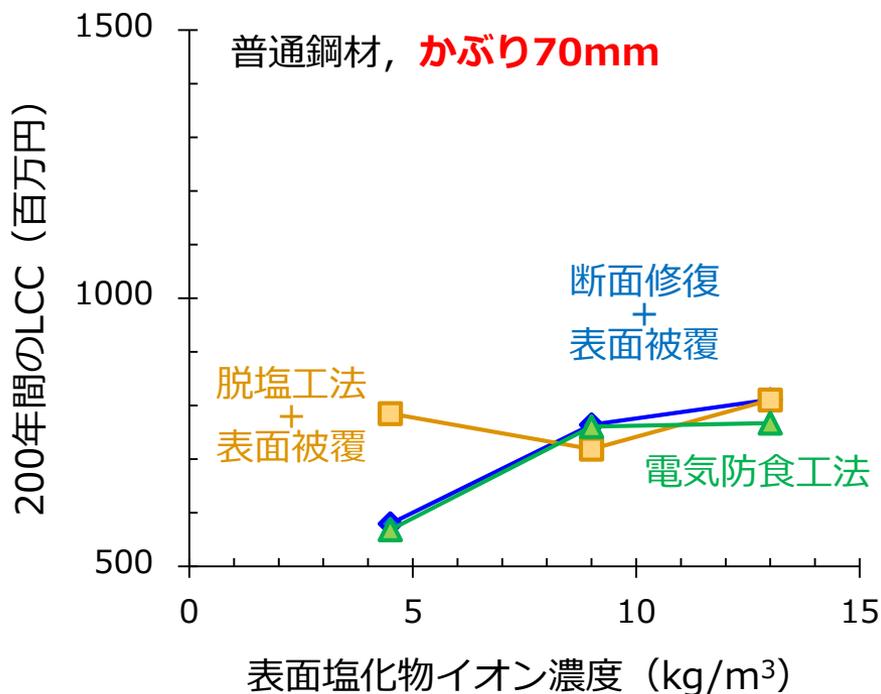
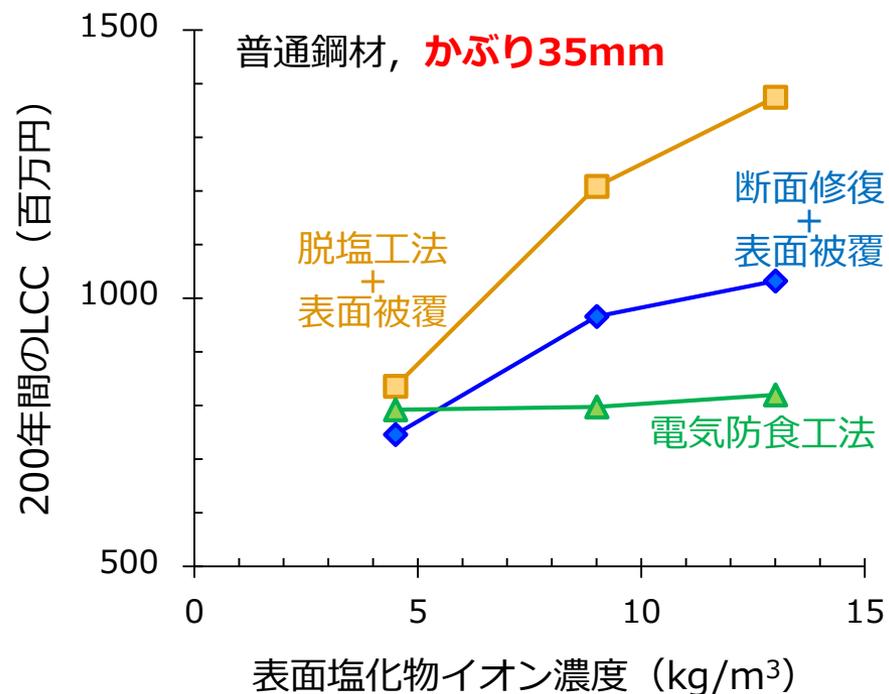
LCCの影響要因

- ✓ 環境が厳しく, かぶりが小さいと, LCCは増加
- ✓ かぶりが小さいと, 環境が厳しくなるほど工法の差異が明確になる.

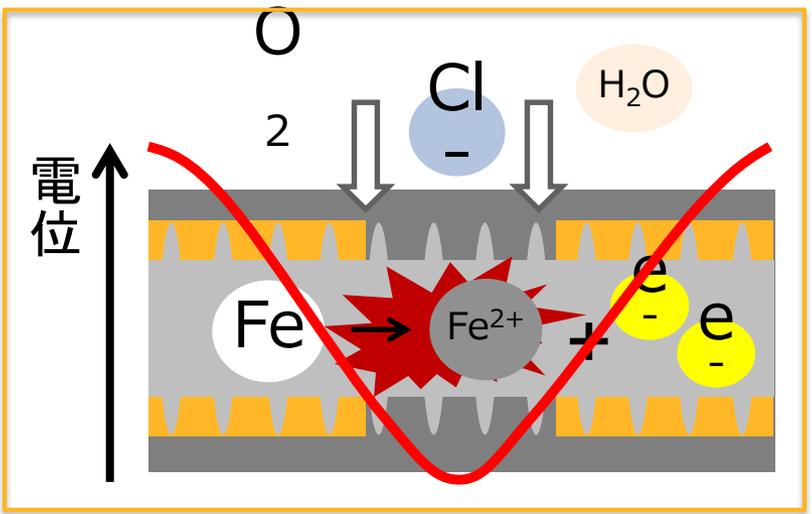
腐食原理

- ✓ Cl⁻により不動態皮膜が破壊される
 - ✓ アノード反応・カソード反応により、電位差が生じ腐食電流が流れる
- ⇒ 腐食が発生する

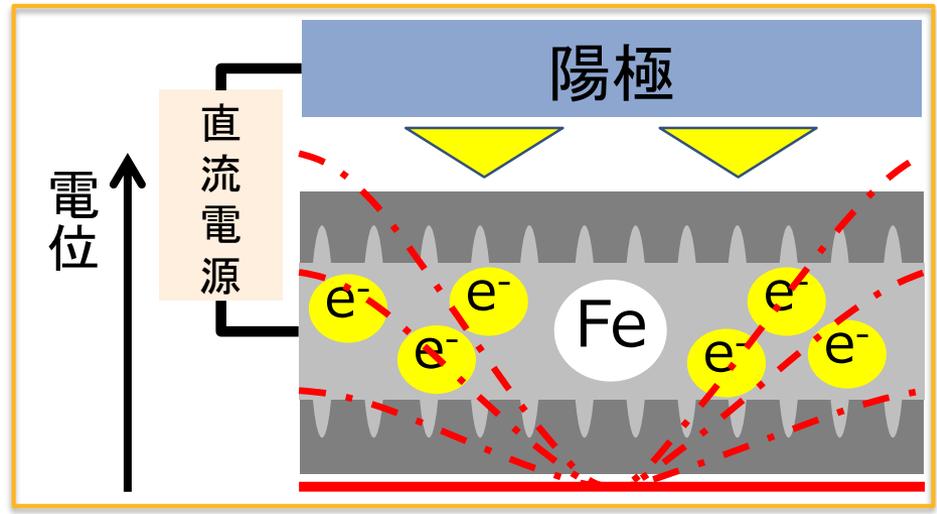
防食原理

- ✓ 鋼材に電子を供給する
 - ✓ 鋼材表面でカソード反応が生じ、鉄がイオン化しない
- ⇒ 腐食を制御
(陽極がアノードになる)

腐食反応そのものを制御するため、
他工法と比較して再劣化のリスクが極めて低い

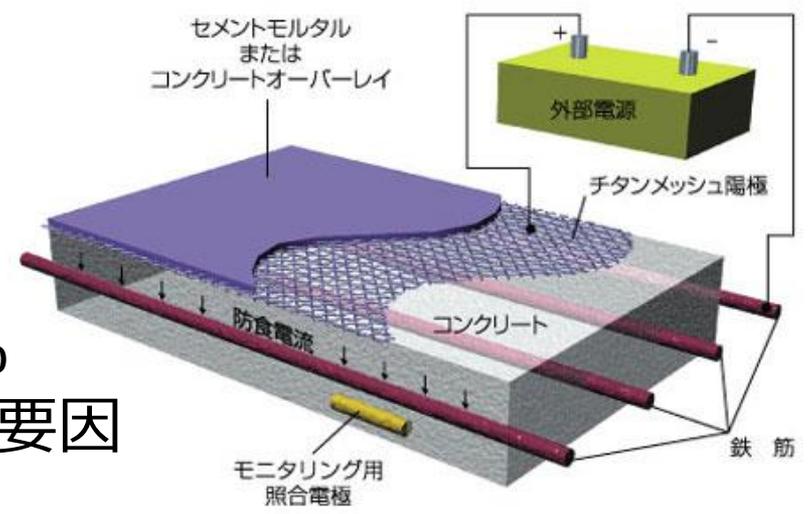
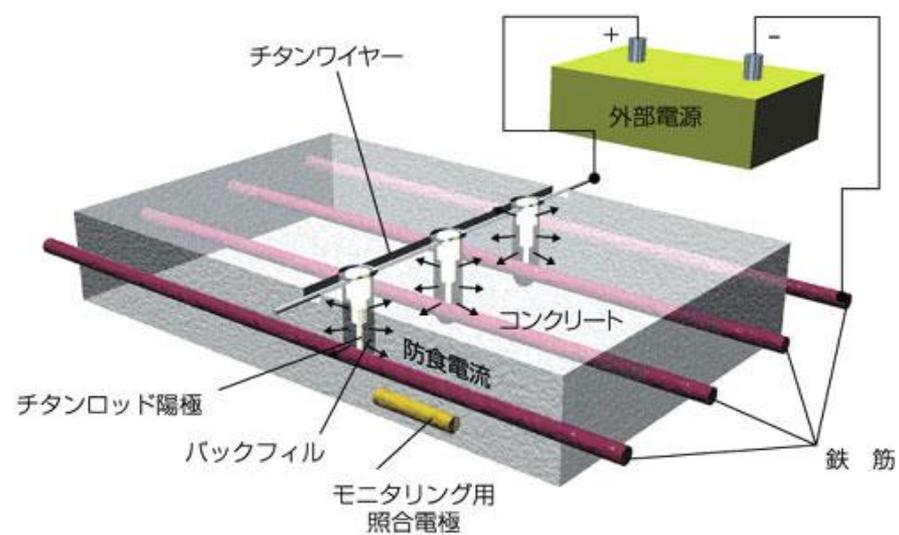
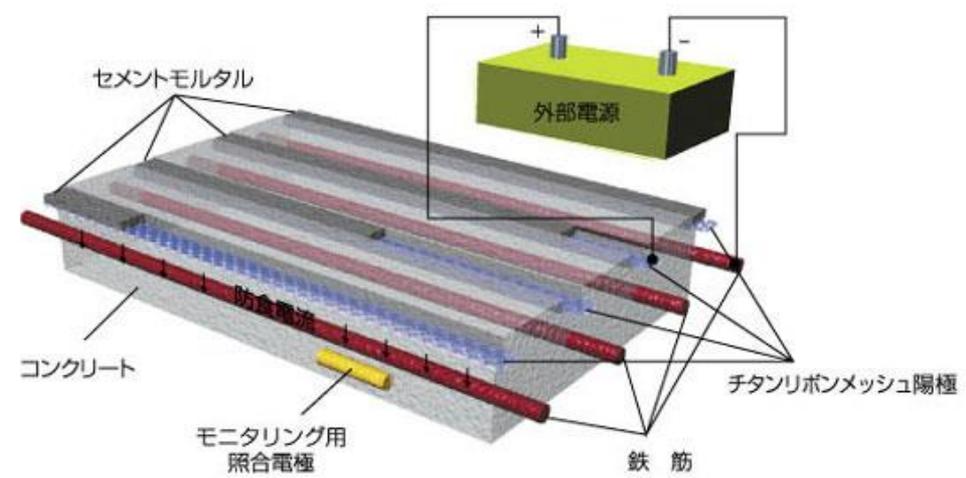
- ✓ 陽極の形状によって分類
⇒面状・線状・点状
- ✓ 施工費は7~10万円/m²
うち、陽極材の材料費は約20%
⇒線状陽極方式の採用が多い要因

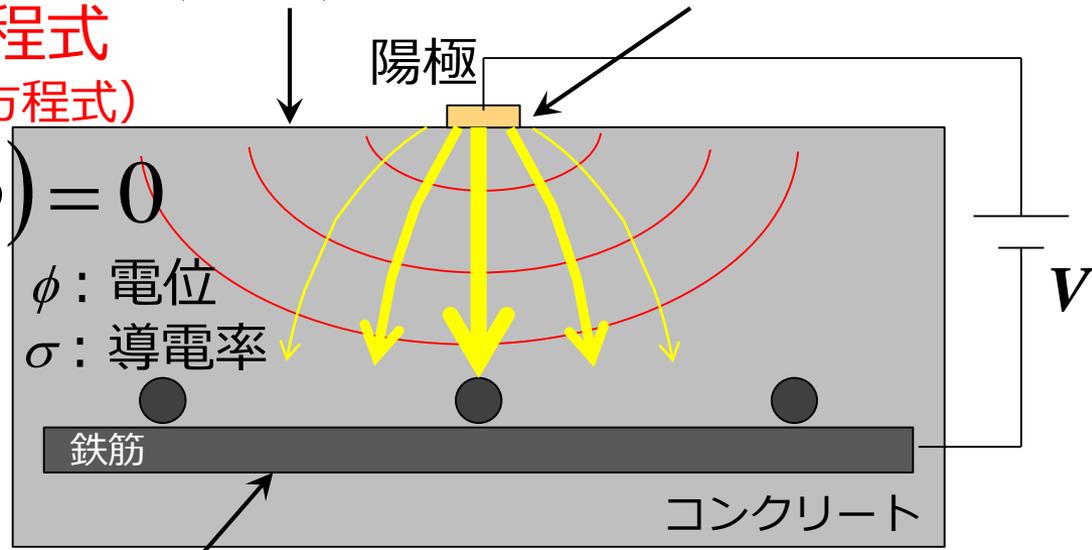
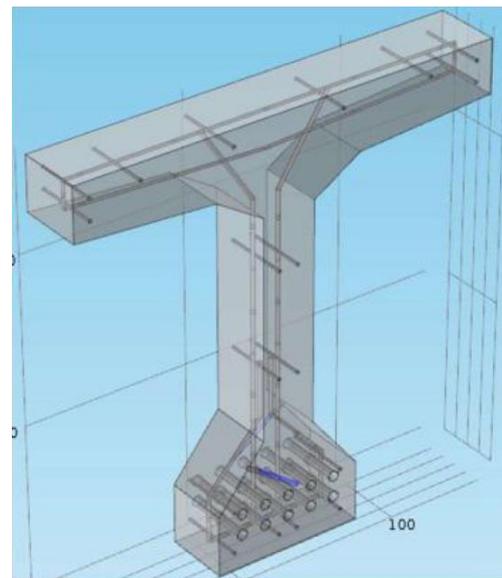
陽極配置の設計支援 ～ 有限要素法による解析

★鋼材表面に流入する電流分布・分極量分布の評価

支配方程式
(ラプラス方程式)

$$\nabla(\sigma \nabla \phi) = 0$$

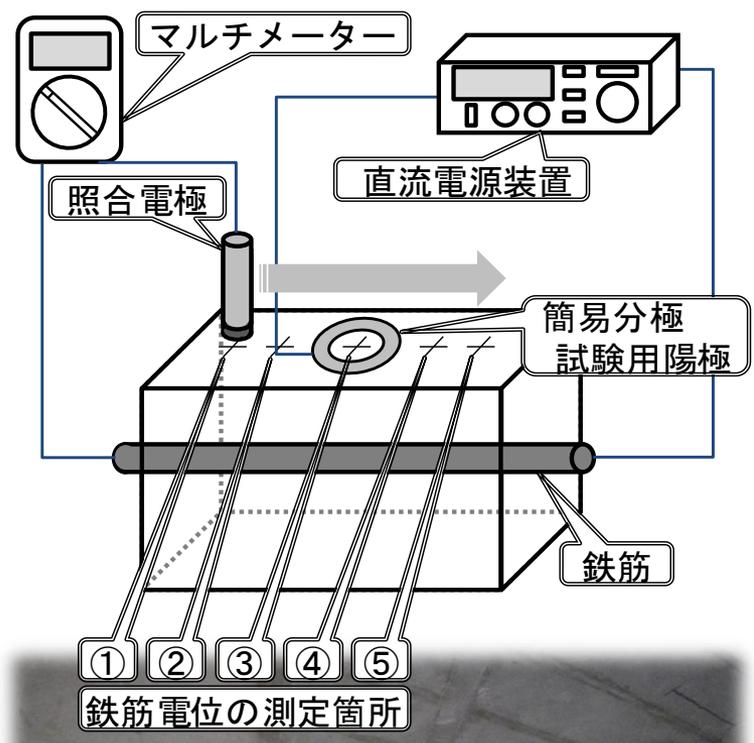
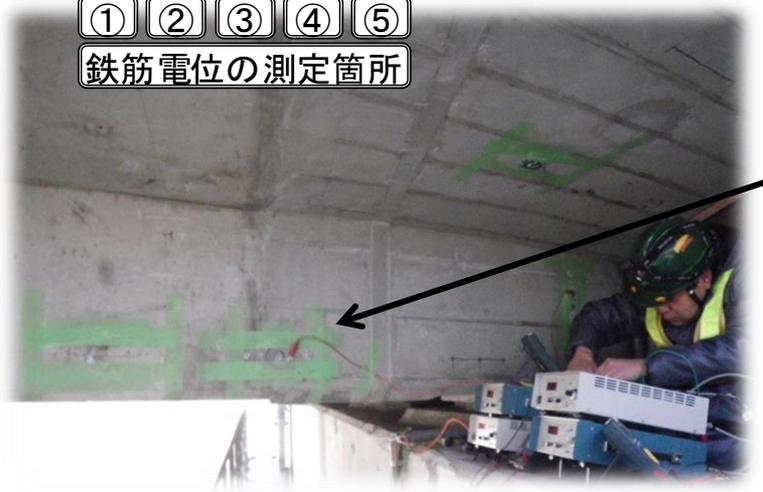
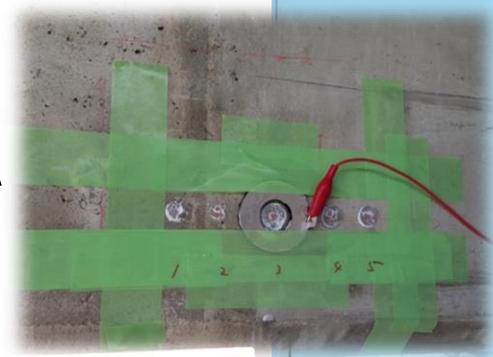
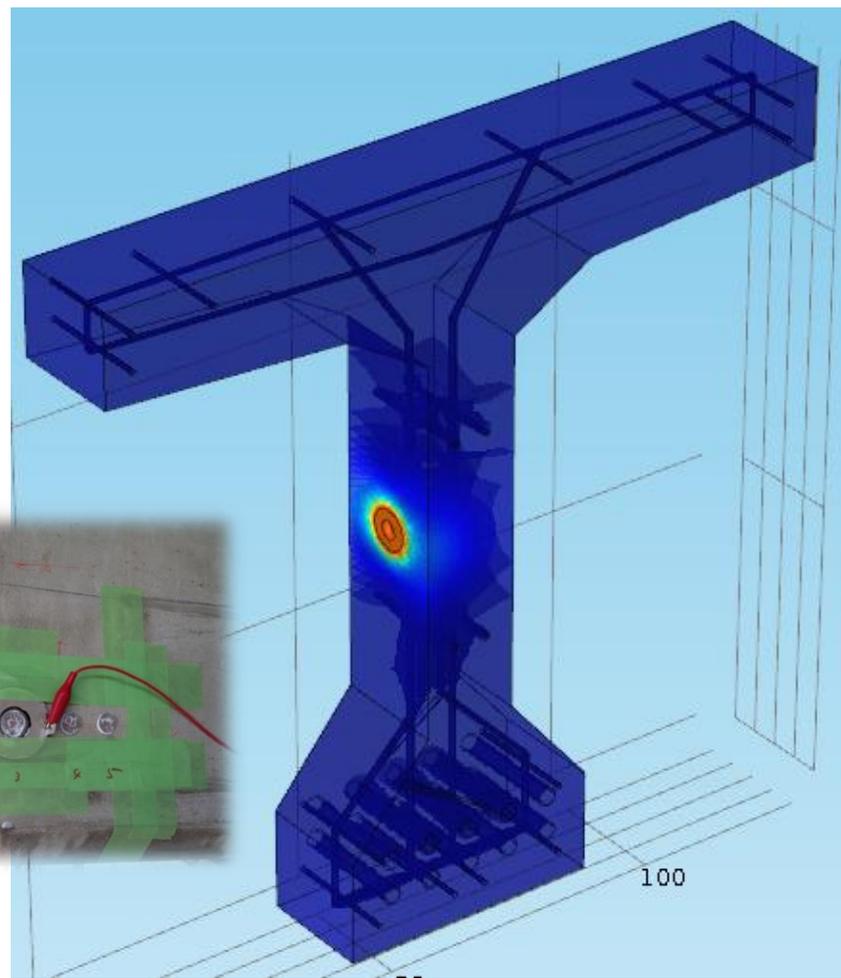
簡易分極試験 (現地試験)

現地試験で取得 = 簡易分極試験

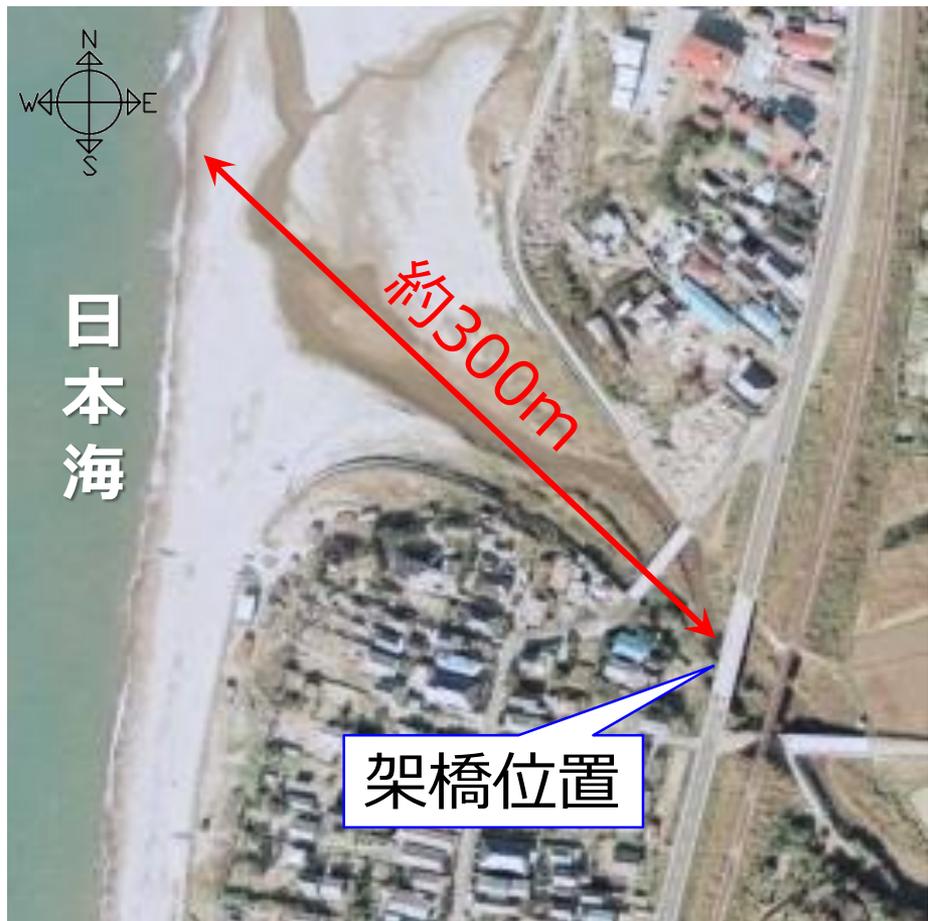
下フランジ底面の剥離

- ✓ 2径間ポストテンションT桁橋
- ✓ 飛来塩分による塩害 ($C_{0,max} = 15.4 \text{ kg/m}^3$) が顕在化, 電気防食を適用
- ✓ 桁中央付近の下フランジを中心にひび割れや剥離などの再劣化が顕在化

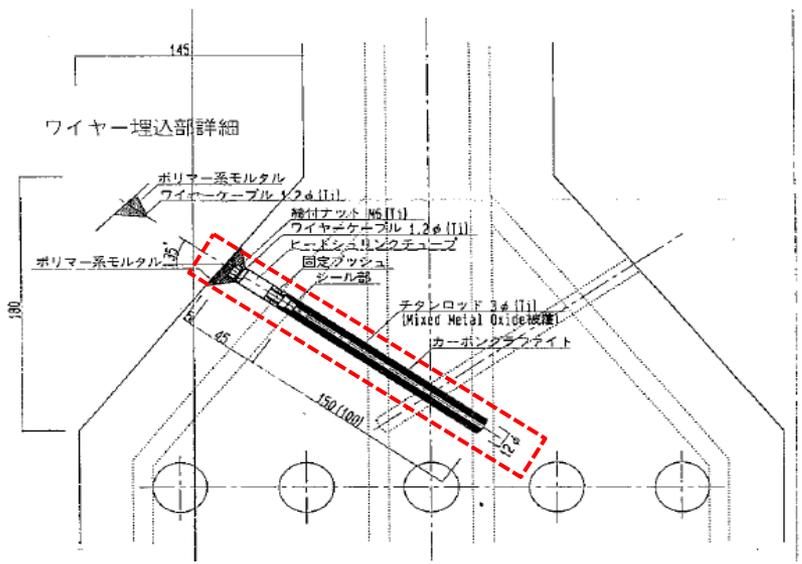
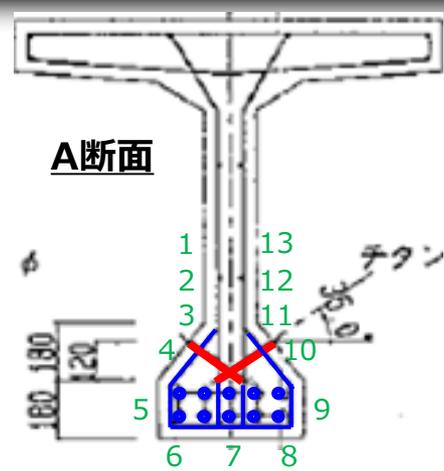
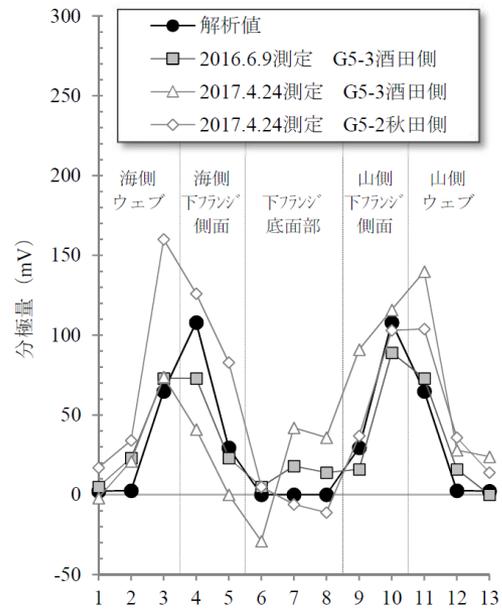
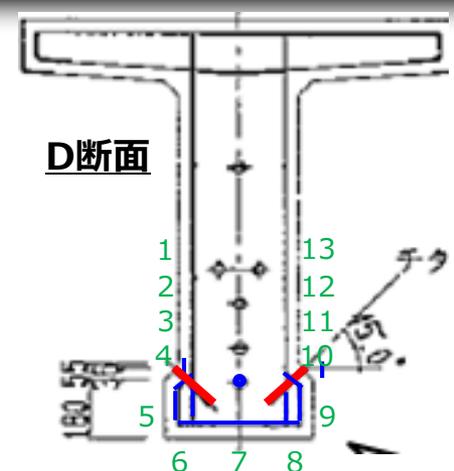
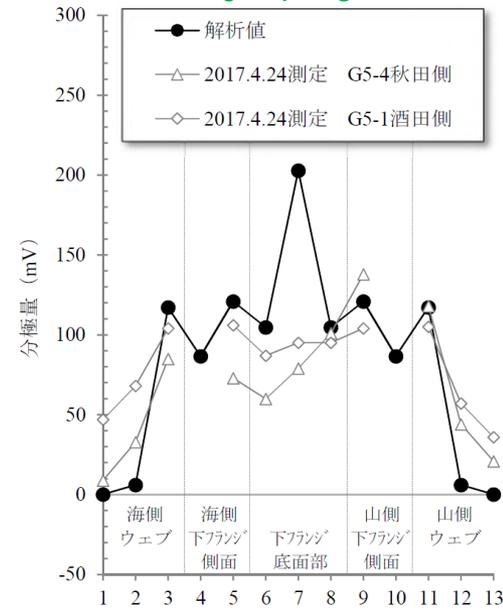
陽極の設置方法：点状陽極方式

対策：①面状or線状陽極方式で外側から防食電流を供給，②設計でのFEMの援用

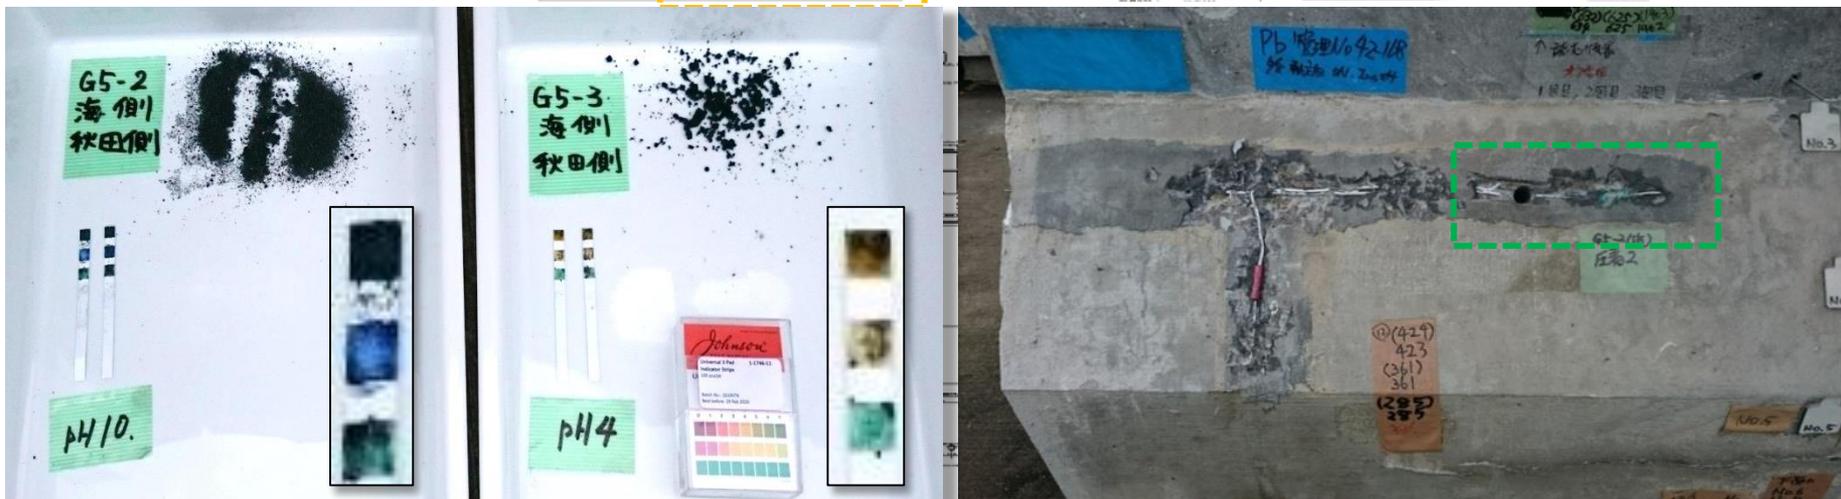
G5桁下フランジ部
対策：配線・配管は重要部材。
結線部で異種金属接触を避ける。隙間腐食を防ぐ措置。

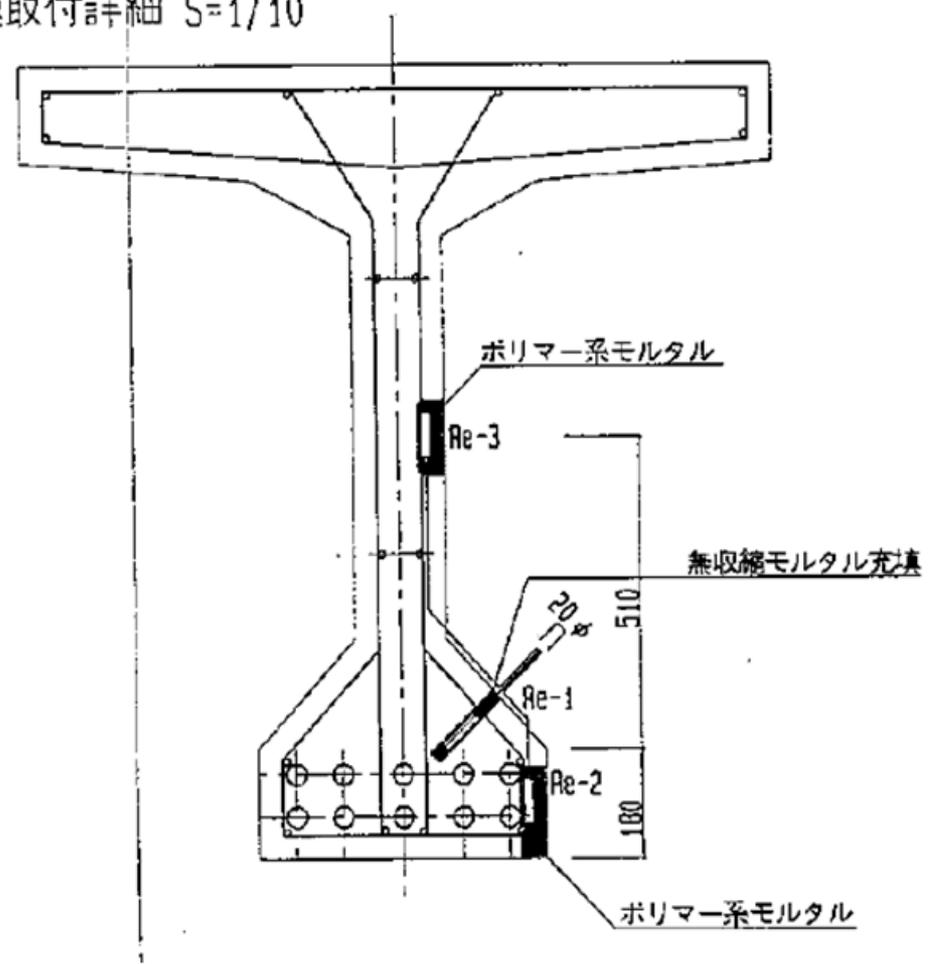
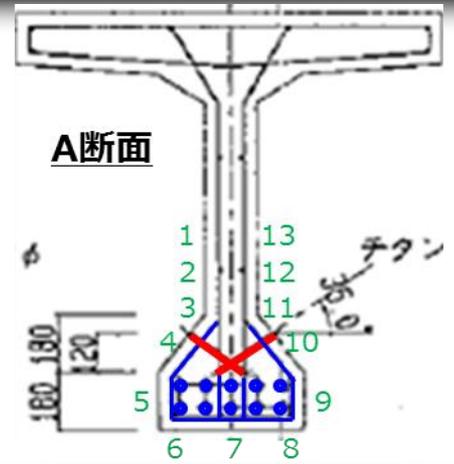
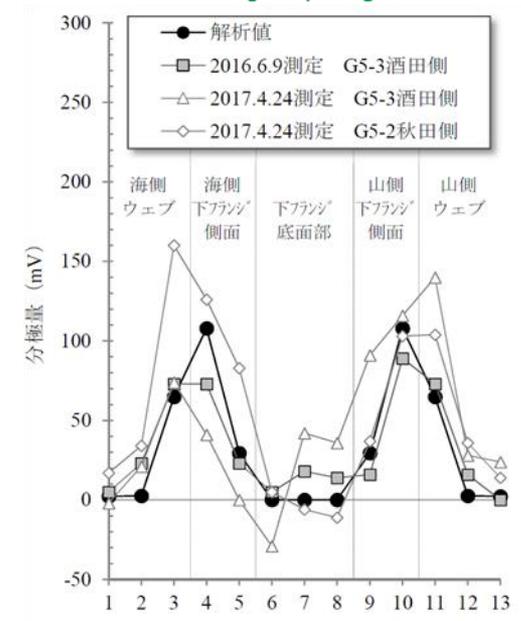
照合電極取付詳細 S=1/10

対策：防食電流が最も届きにくい部位に照合電極を設置。⇒FEMで位置を特定

- 防食電流が最も届きにくい部位に照合電極を設置．⇒FEMで位置を特定

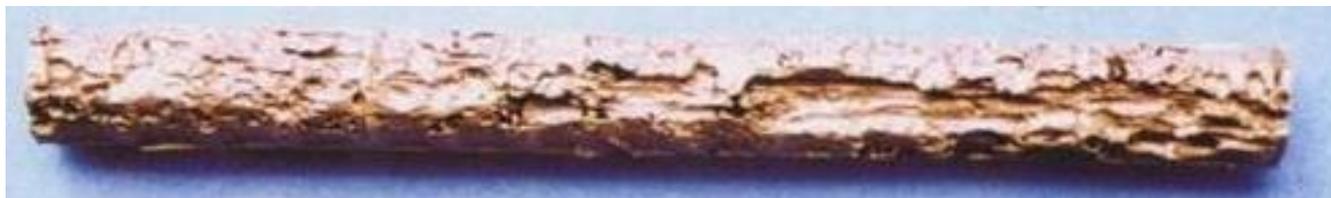
暴露12年後の鉄筋表面状態観察結果

無防食

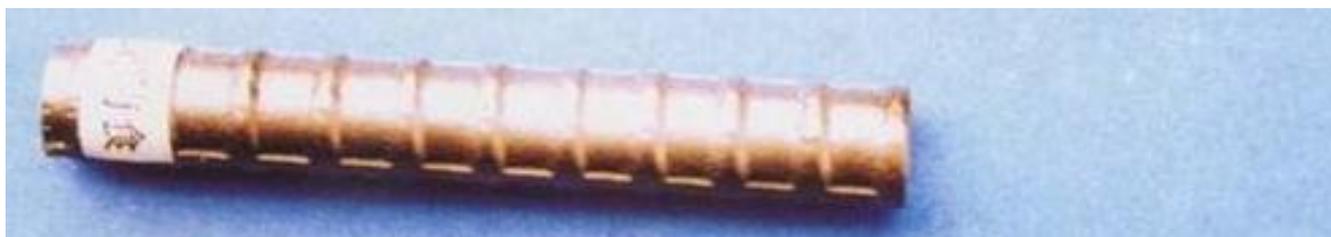
電気防食
