# 北海道における道路メンテナンス の現状について

平成31年9月5日  
国土交通省 北海道開発局  
道路保全対策官 萬 直樹

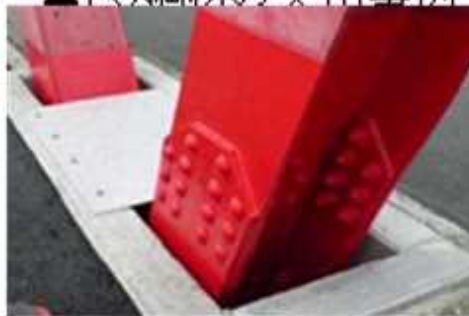
### ▲PC鋼材の突出事例

○コンクリート、PC鋼材など埋込部や引張材について  
着目箇所や留意事項を充実

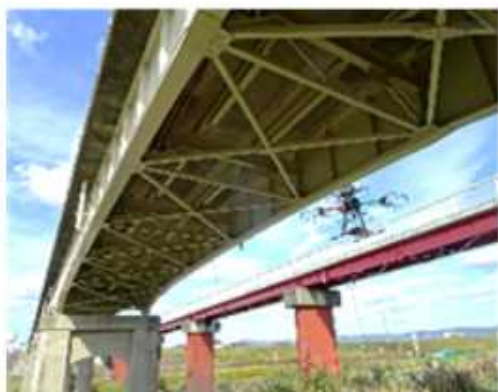
▲橋梁の損傷写真を  
撮影する技術

- カメラを搭載したドローンやアーム型ロボットで道路橋の損傷写真を撮影

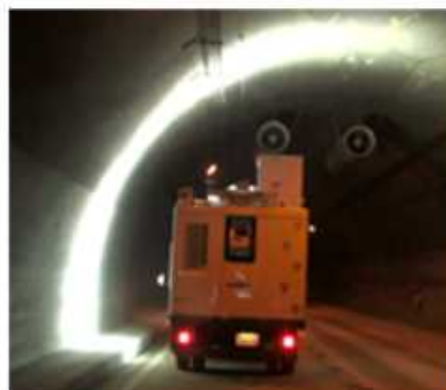
▲トンネルの変状写真を  
撮影する技術

- カメラを搭載した車両でトンネル内を走行し、覆工の変状写真を撮影

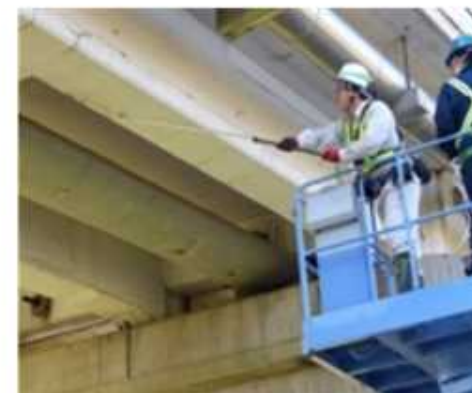
▲コンクリートのうき・はく離を  
非破壊で検査する技術

- ドローンやアーム型の機械に搭載した打音機構や赤外線等によりコンクリートのうき・剥離を検査

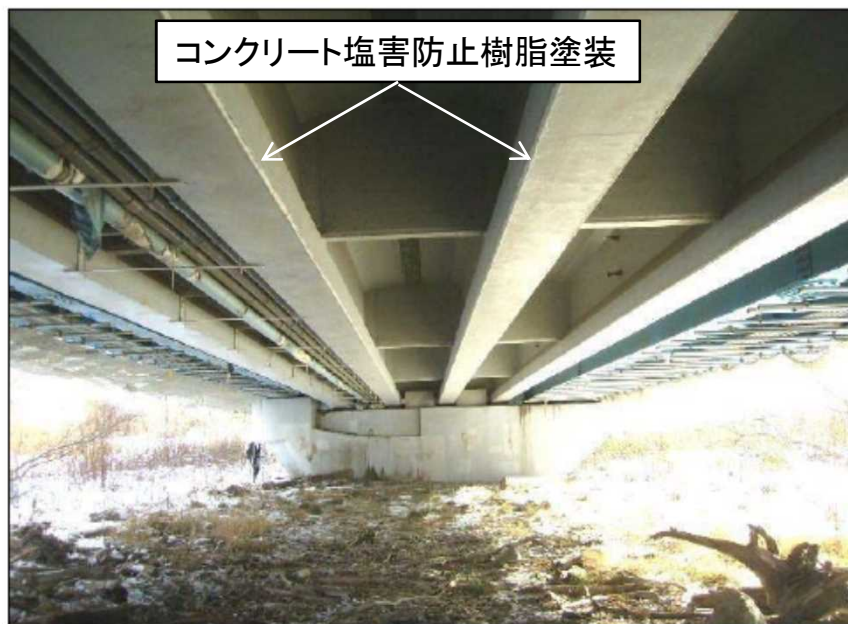
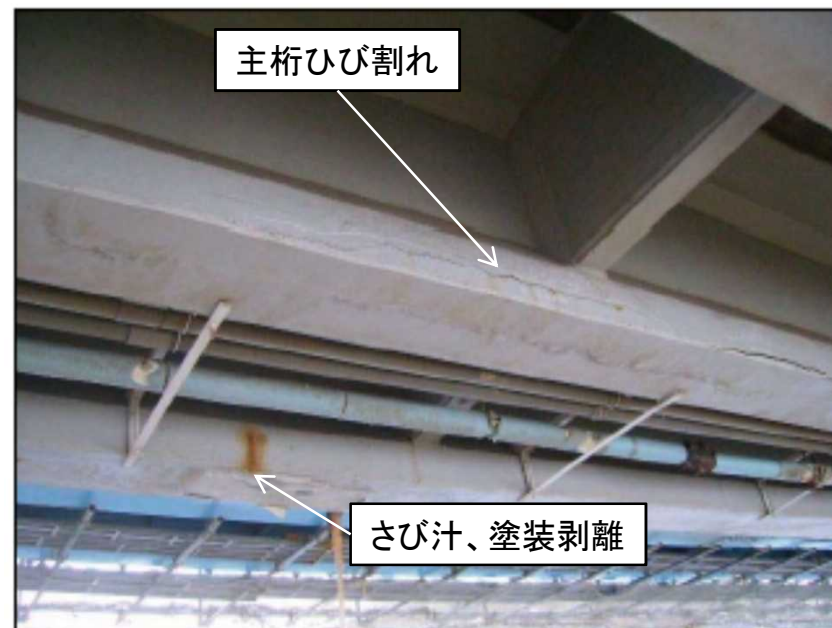
H19調査時全景

## R229 八雲町 見市橋

1963年架橋 ポステンPCT桁橋 L=94.0m(3径間単純桁)

H20 断面欠損箇所(塩害による鉄筋腐食)の補修を実施。

主桁の補修箇所で遊離石灰の析出を伴う局所的なうきやひび割れを確認。断面補修を実施。

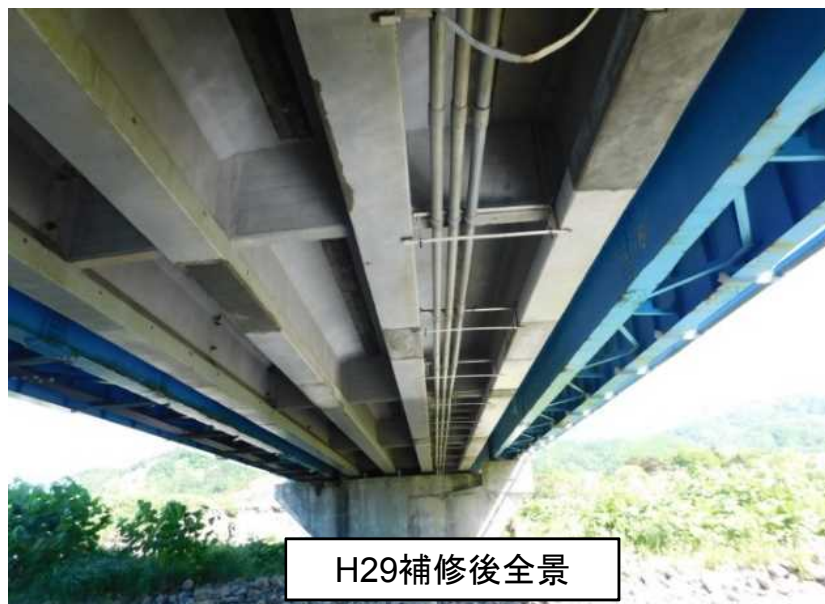
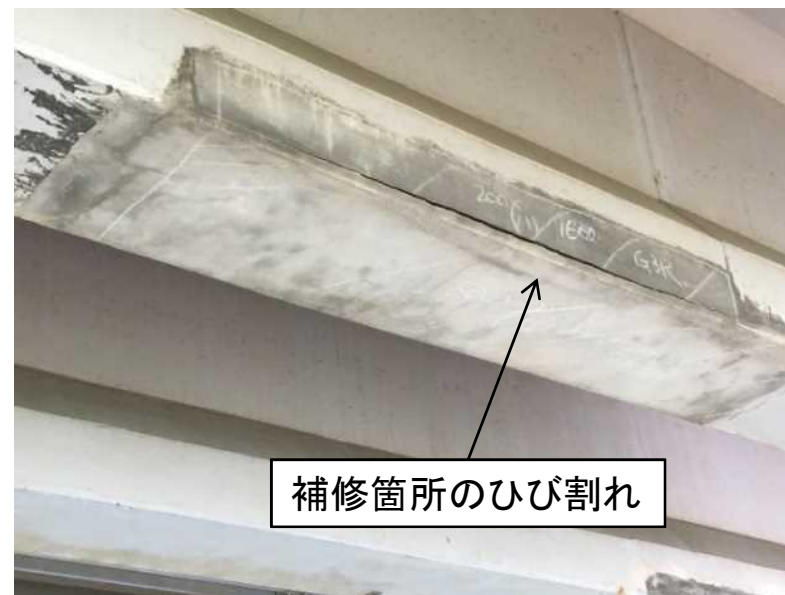
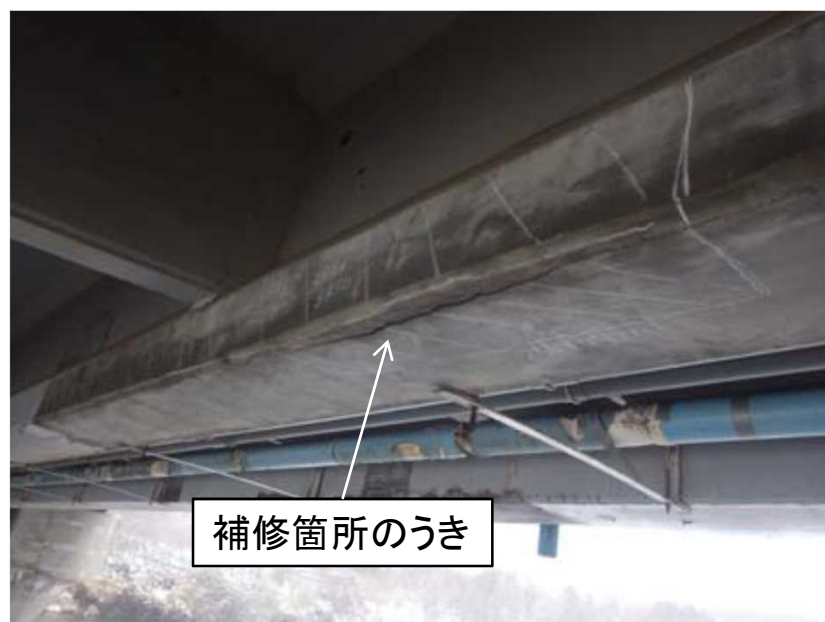
主桁に塩害によると思われる、うき、ひび割れが散見される。

目立った錆び汁は見られないが、補修箇所と未補修箇所の塩素イオン濃度の差に起因する「マクロセル腐食」が進行しているものと思われる。

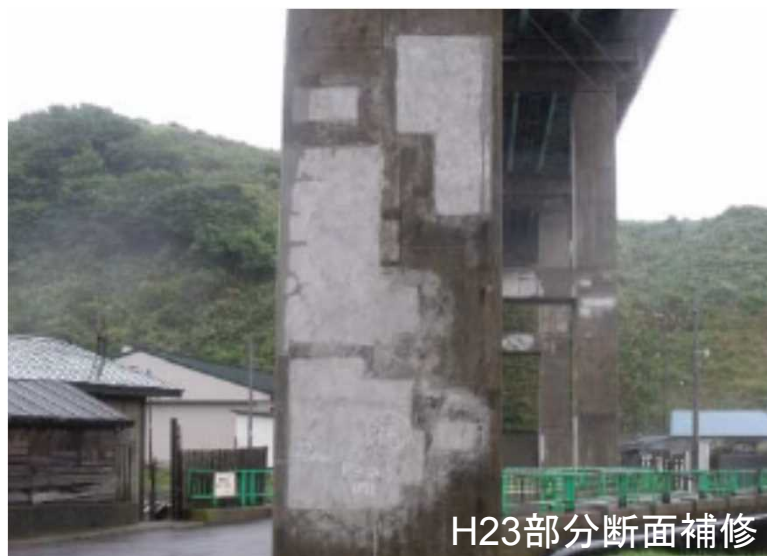
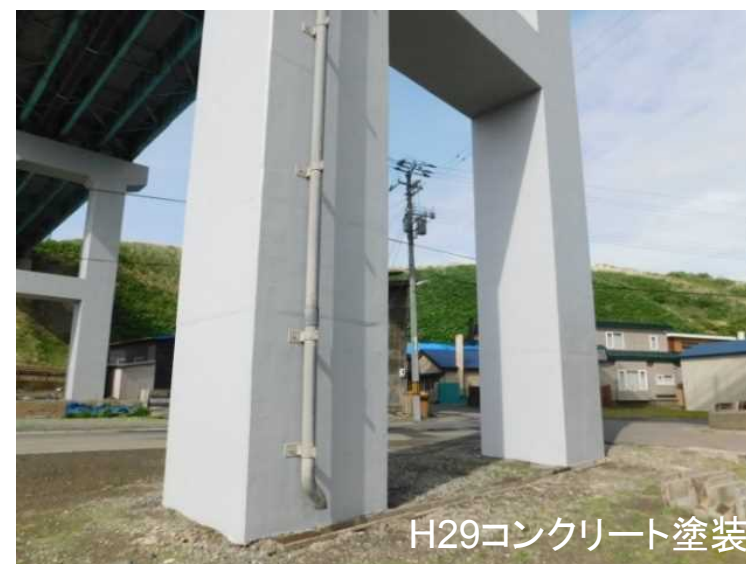
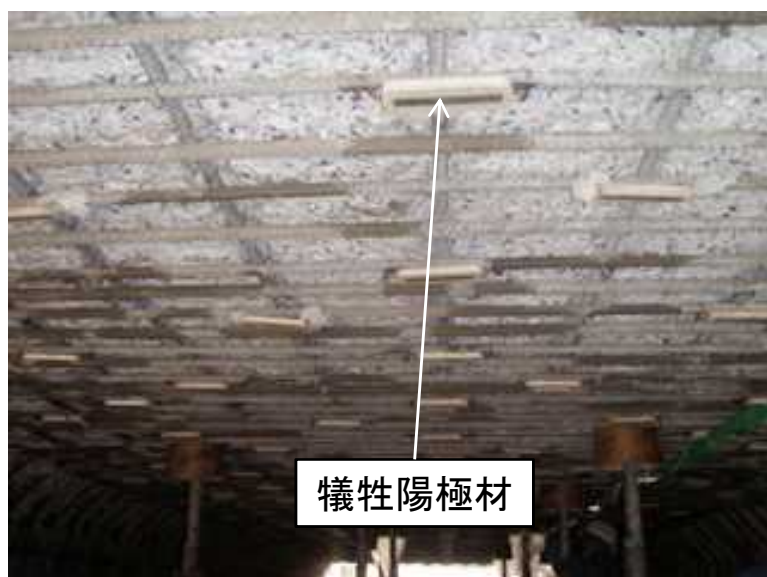
## R228 上ノ国町 新小安在橋

1988年架橋 非合成鋼鈑桁橋 L=180.0m(5径間連続桁)

H24 点検時 新規のうき、ひび割れと補修箇所のうきを確認。

H23に補修したが、その後うき、ひび割れが発生した。

H29補修後は再劣化は確認されていない。

部分断面補修を実施していない箇所では、今後うき・ひび割れが発生する可能性がある。

H29 断面補修、犠牲陽極材設置による防錆処理、全周コンクリート塗装

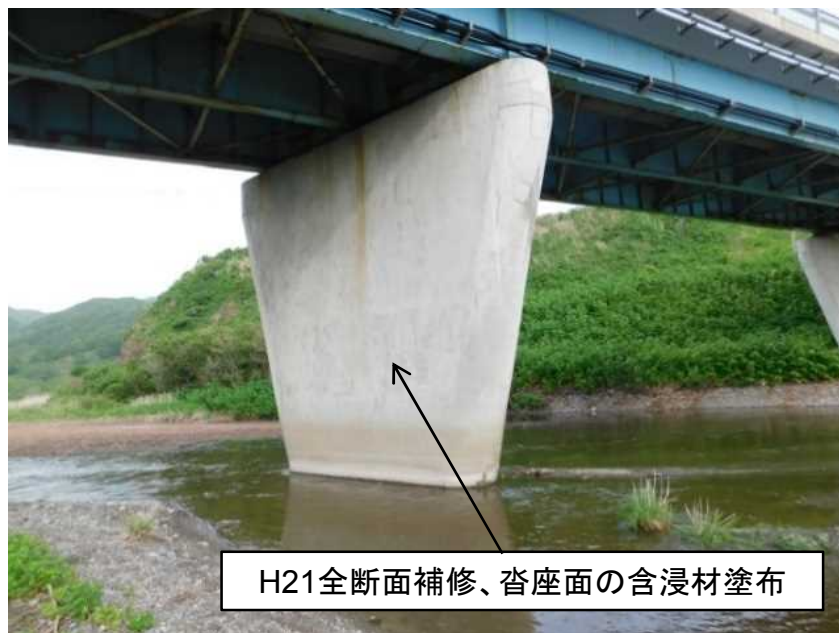
## 橋脚

H29点検時にP2橋脚にうき、ひび割れが確認されたが、塩害による再劣化かどうか判断できない。

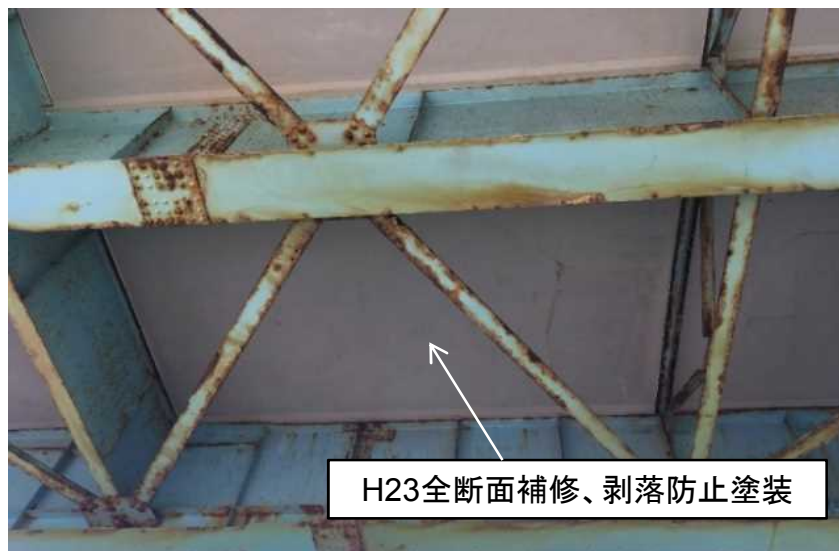
## 床版

H29点検時に一部にさび汁・ひび割れが確認された(概ね健全)。鋼材腐食による再劣化と思われる。

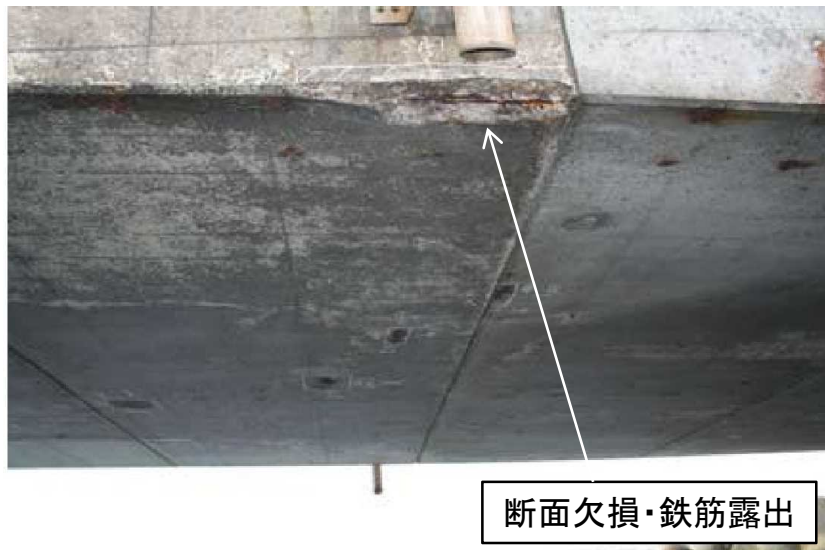
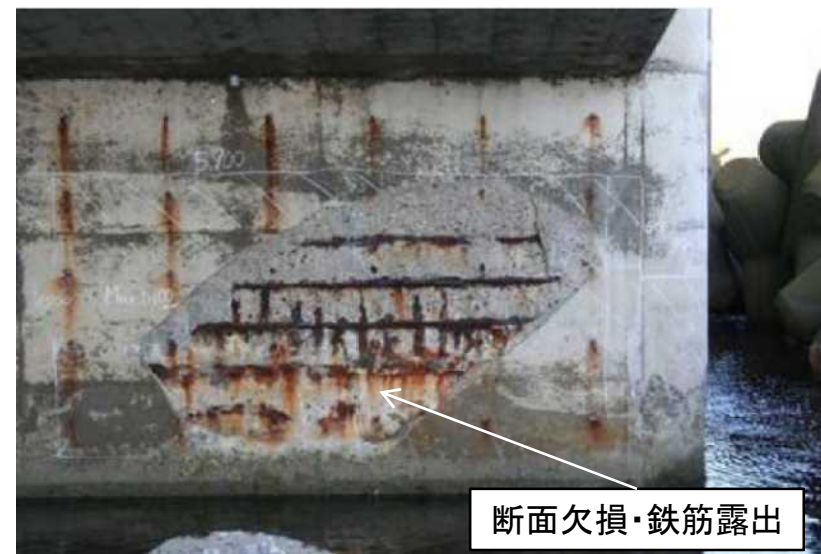
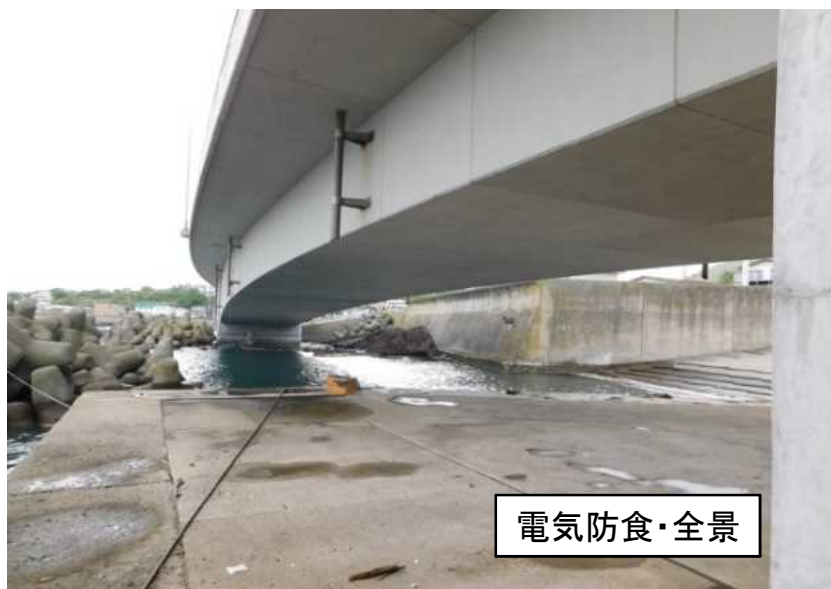
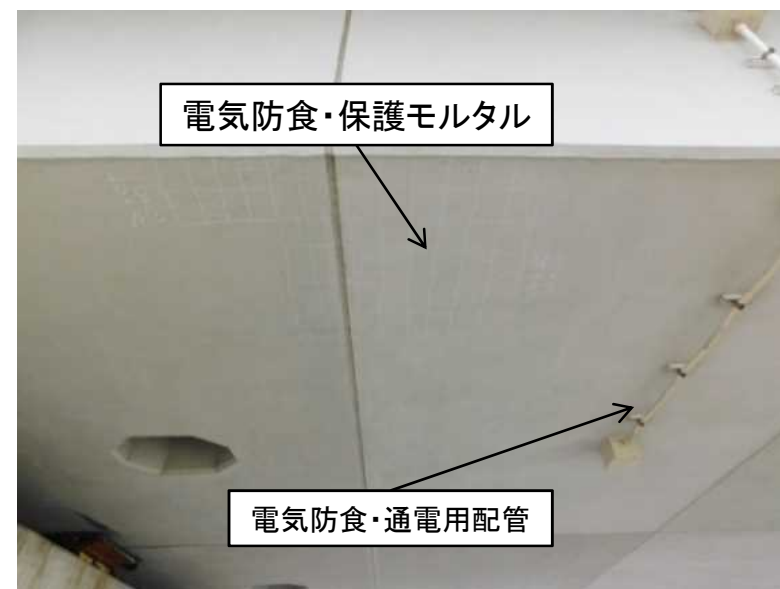
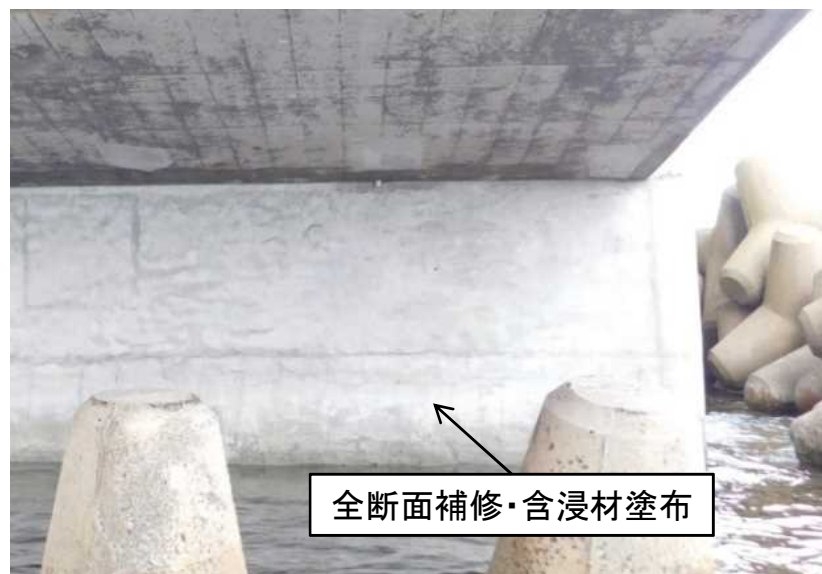
## R228 松前町 大磯橋

1978年架橋 ポステンPC箱桁橋 L=340.0m(4径間有ヒンジラーメン橋)

H28 点検 電気防食保護モルタルの一部にひび割れとうきを確認

下部工補修箇所 ひび割れはあるがうきは無し

保護モルタル、下部工のひび割れについては、材料の薄さによる温度拘束が原因と推定される。

H29 電気防食を行ってない桁の部分断面補修とひび割れ注入
