# 塩害環境下における亜硝酸リチウムを用いた補修工法の腐食抑制効果の評価

Evaluation of the corrosion inhibiting effect of the repair method using lithium nitrite in salt damage environment

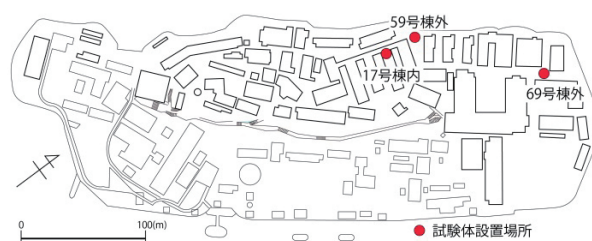
暴露場所は長崎県端島島内とした。端島は、四方を海で囲まれた幅約160m、長さ約480mの小さな島で、島内全域が塩害環境となっている。島内における暴露試験体の設置場所を図-2に示す。屋外環境の59号棟外（海岸線から約10m程度）と69号棟外（海岸線から約30m程度）、および屋内環境の17号棟内の3箇所とした。それぞれの暴露場所の様子を写真-1に示す。いずれの暴露場所においても、暴露面2面のうち一方を海側へ、もう一方を山側（島の中心側）へ向けて設置した。暴露試験は2012年9月に開始し、暴露開始から1年および3年経過時点で試験体を回収し分析を行っており、2019年11月現在も暴露試験は継続している。なお、本稿では59号棟外と17号棟内の分析結果について紹介する。

図-2 暴露試験体の設置場所

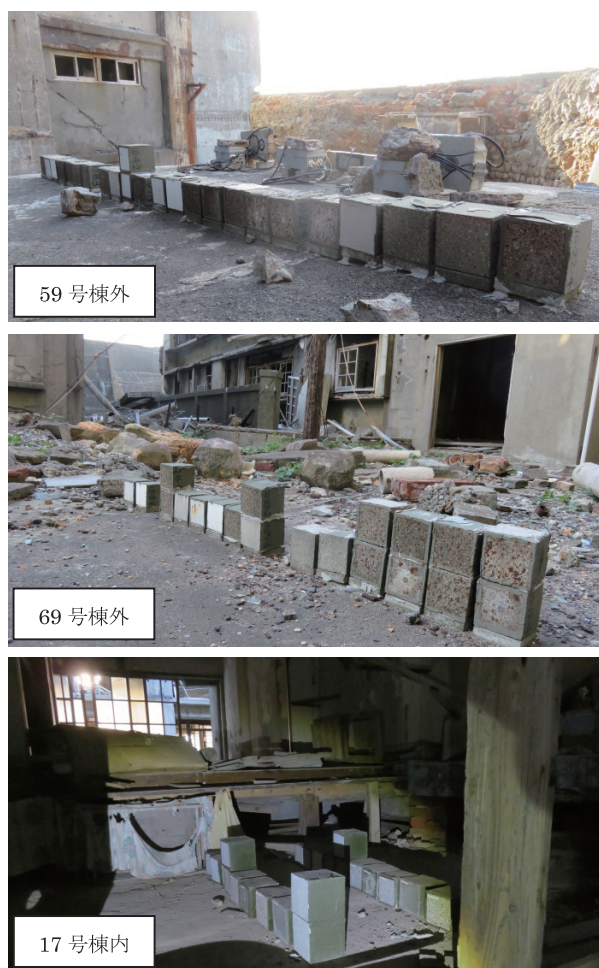
写真-1 暴露場所の様子
