亜硝酸リチウムと表面被覆材との相性実験

単位: N/cm<sup>2</sup>

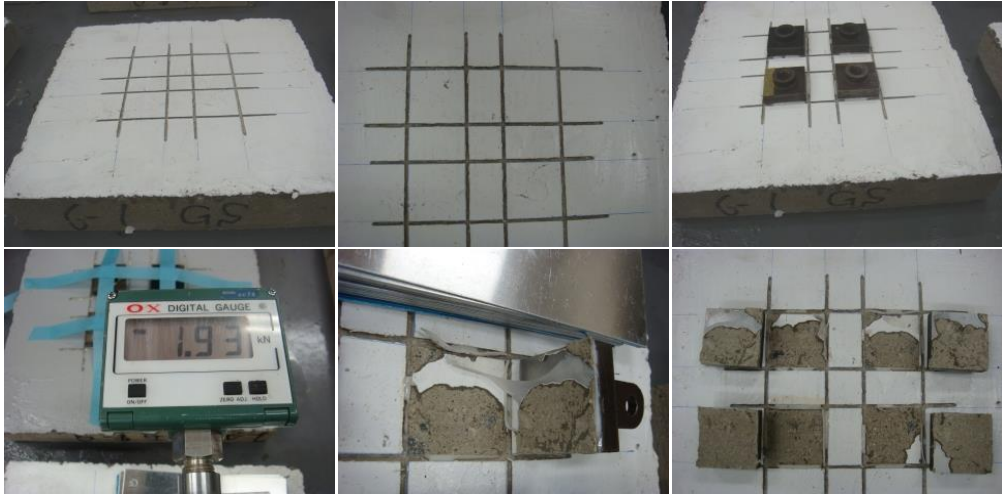
## ハイレントップGS

下地コンクリート破壊 & 塗膜／エポキシ系接着剤界面破壊

| | | 1 | 2 | 3 | 4 | 平均 | 現象 |
|---|---|---|---|---|---|---|---|
| 6 | ハイレントップGS | 120.6 | 120.6 | 113.1 | 136.9 | 122.8 | 下地コンクリート破壊、<br>一部塗膜／接着剤界面破壊 |

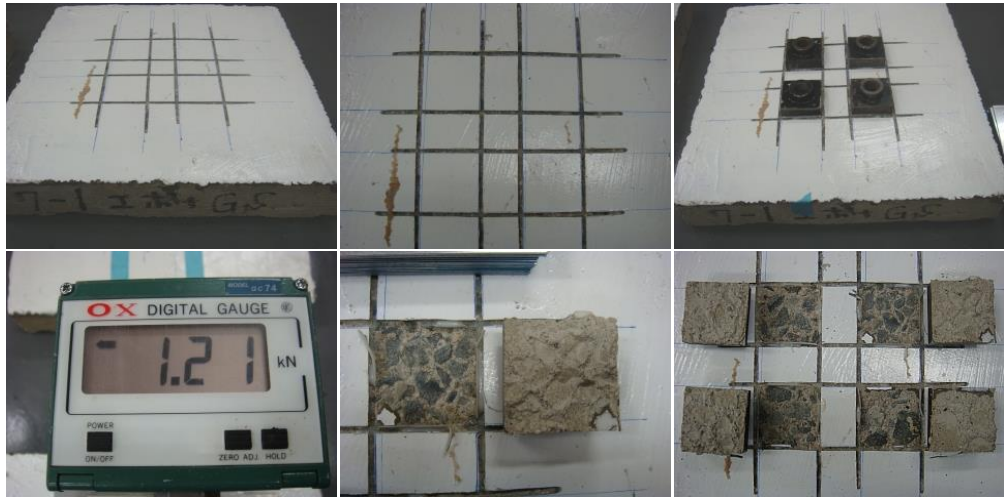
エポキシ系プライマー + ハイレントップGS

下地コンクリート破壊

| | | 1 | 2 | 3 | 4 | 平均 | 現象 |
|---|---|---|---|---|---|---|---|
| 7 | エポプライマー＋GS | 75.6 | 95.0 | 63.1 | 88.8 | 80.6 | 下地コンクリート破壊 |
