2019年度 コンクリート診断士試験解説

十河 茂幸
江良 和徳

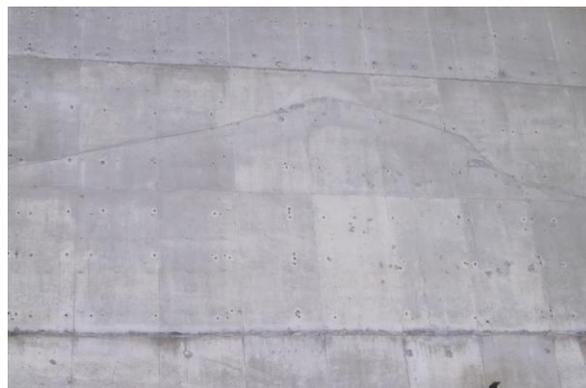
コールドジョイントの発生事例

連続的な打込みができない場合は、
先行コンクリートを締め固めておく。

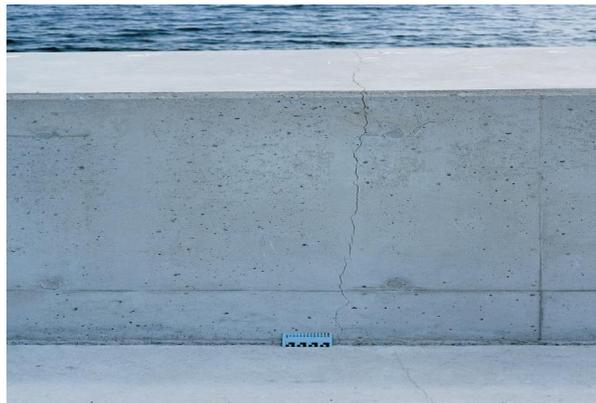
セメントの水和熱による温度上昇 外部拘束卓越型と内部拘束卓越型

脱型時に急に冷やさない！

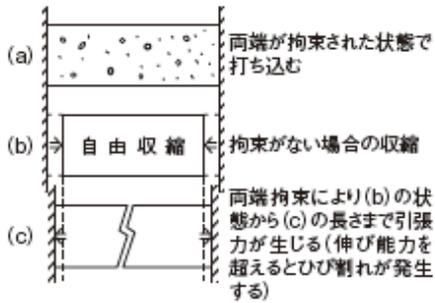
●収縮ひび割れの発生メカニズム

乾燥収縮ひび割れのメカニズム

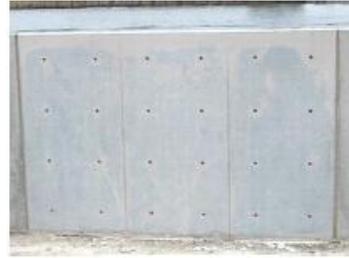
写真 脱型直後のコンクリート表面の状況

図1は、高炉スラグ微粉末を含有するコンクリートの脱型直後の表面に生じた青緑色の写真である。

色の原因 ⇒ 高炉セメントの含まれる硫化物

HS⁻やS²⁻によって反応領域が還元性雰囲気となり、FeやMnなどの酸化数が低い状態で他の水和物の固溶するため発色

大気中に曝されるとFeやMnの酸化数が増加して消色する。また、強度には影響しない。

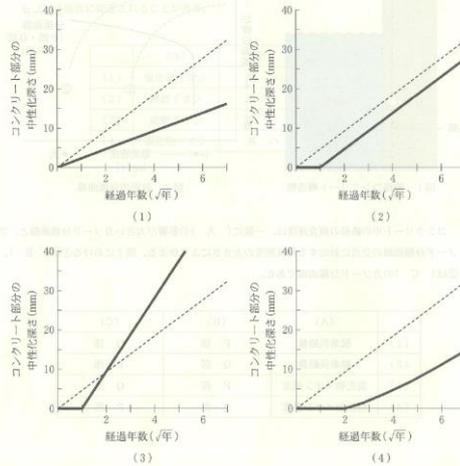
水セメント比が 50 % のコンクリートに、中性化速度係数がコンクリートの 0.5 倍のポリマーセメントモルタルによる仕上げ(塗厚さ 5 mm)を施した。このときの仕上げ下部のコンクリート部分の中性化深さの進行予測(図中の実線)として、次の(1)～(4)のうち、適当なものはどれか。なお、ポリマーセメントモルタルの剥離はないものとし、コンクリートとポリマーセメントモルタルの中性化の進行は \sqrt{t} 則にしたがうものとする。また、仕上げの無いコンクリートの中性化進行予測(図中の破線)を比較として示している。

$$\sqrt{4\text{年で}10\text{mm}} \quad 10 = A\sqrt{4} \quad A = 5$$

モルタルの中酸化速度係数 2.5

モルタルの厚さが5mm

$$5 = 2.5\sqrt{t} \quad \sqrt{t} = 2 \quad \text{正解(4)}$$

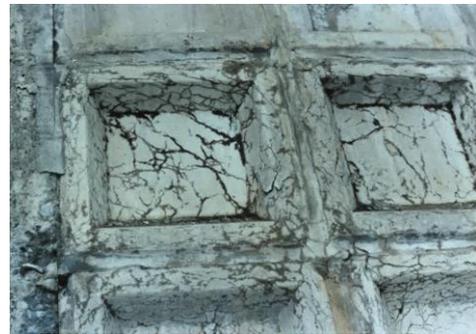
二次製品は気泡を減じることが多く、要注意 →

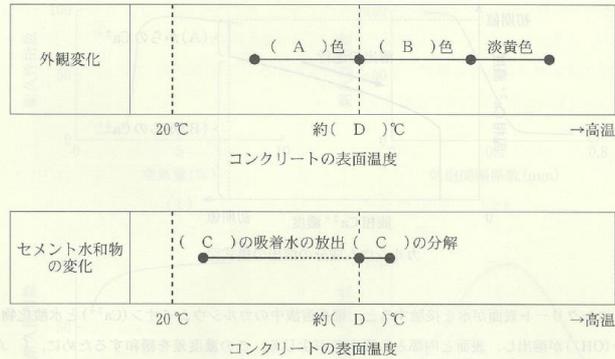
下図は火害を受けたコンクリートの表面温度の変化に伴う、コンクリート表層の外観変化およびセメント水和物の変化の例を示した概念図である。図中の(A)～(D)に当てはまる(1)～(4)の語句および数値の組合せのうち、適当なものはどれか。

300~600°Cでピンク色 ⇒ (1)が正解
 受熱温度が450°Cを超えると、C-Hが分解
 600°Cを超えるとC- S-Hが分解を始める。

変色状況	温度範囲 (°C)
表面にすずが付着	300未満
ピンク色	300~600
灰白色	600~950
淡黄色	950~1200
溶解	1200以上

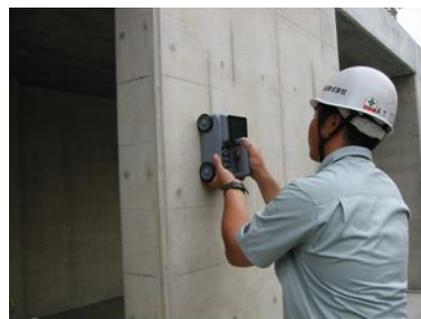
電磁波レーダー法:鉄筋位置および被り厚さ測定

RCLレーダ探査状況

測定データの例

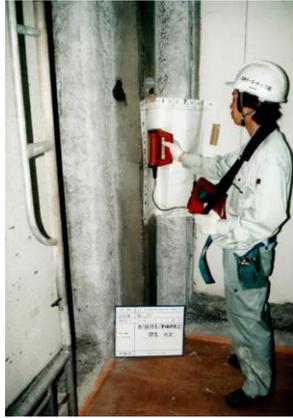
■ 電磁誘導法

コンクリート表面に接触させるプローブに、交流を流し、磁界を作り、プローブを移動させることによる、磁界の変化により、鉄筋位置、径、かぶりを推定する。

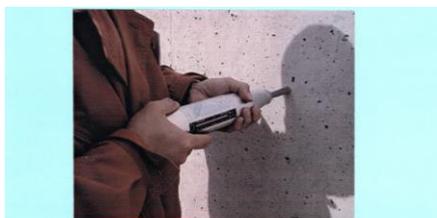
測定状況

方法.....ハンマー内にある重錘をコンクリート表面に打撃し、その反発力により、コンクリートの表面強度を推定する

測定点; 20点
 偏差±20%以上は破棄

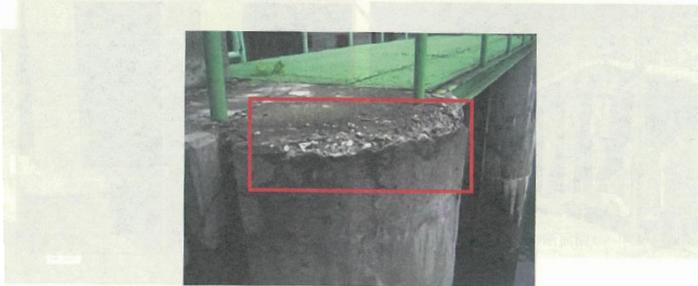
積雪寒冷地にある農業水利施設の頭首工の堰柱において、写真の赤枠に示すような変状が発生していた。このような変状を抑制するため、建設時のコンクリートの配(調)合上の対策に加えて、コンクリート表面に塗布する材料の主成分として、次の(1)～(4)のうち、適当なものはどれか。

変状の原因 ⇒ 凍害

- (1) エチレン酢酸ビニル系エマルジョン
- (2) アルキルアルコキシシラン ○
- (3) 低級アルコールアルキレンオキサイド
- (4) 亜硝酸リチウム
