かぶり不足による剥落

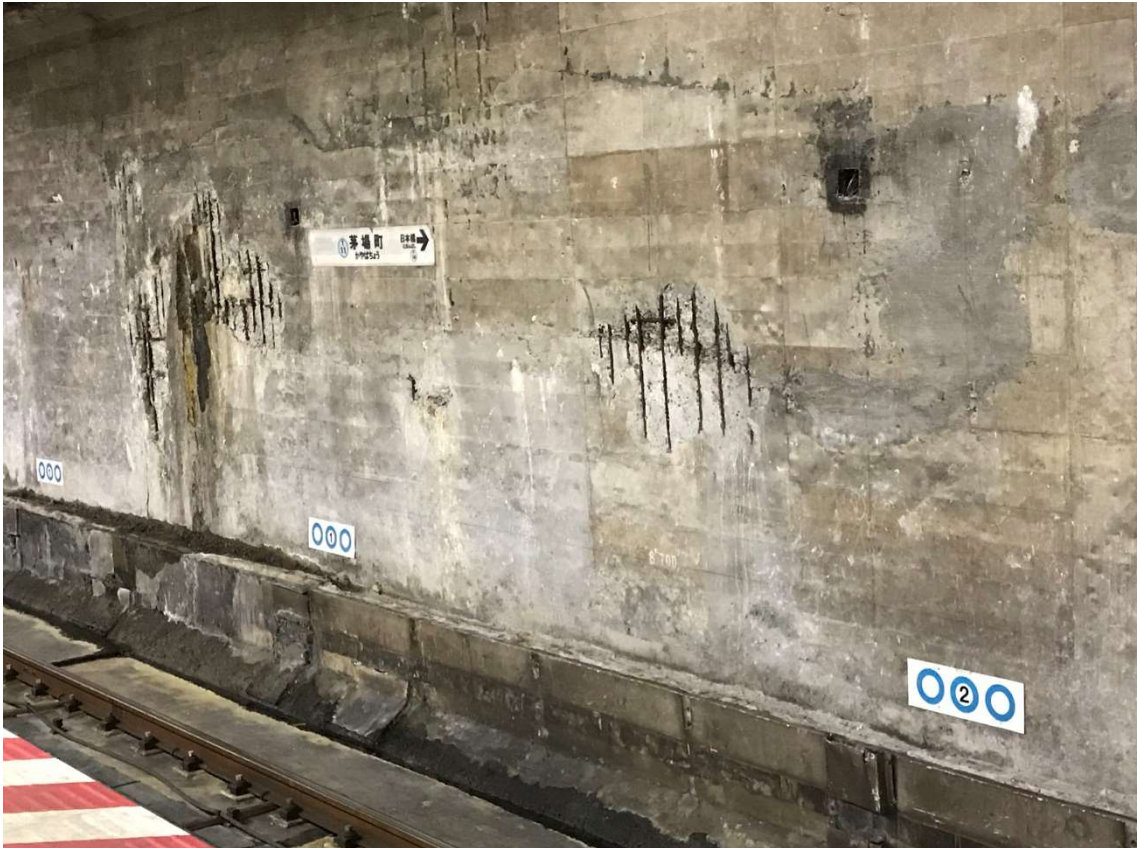
地下鉄の側壁に生じたかぶり不足のために生じた鋼材腐食による剥落
施工面のかぶりの確保が重要であることがわかる。
