株式会社 CORE 技術研究所

プレストレストコンクリート構造物の 有効な維持管理

真鍋 英規

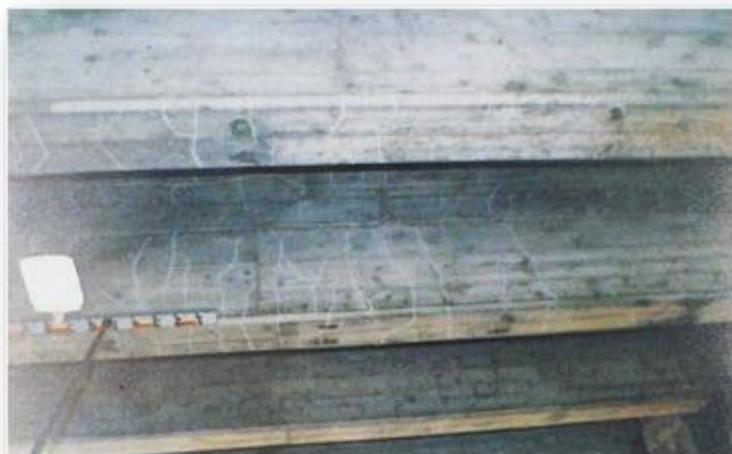
過大な荷重载荷により生じた曲げひび割れ

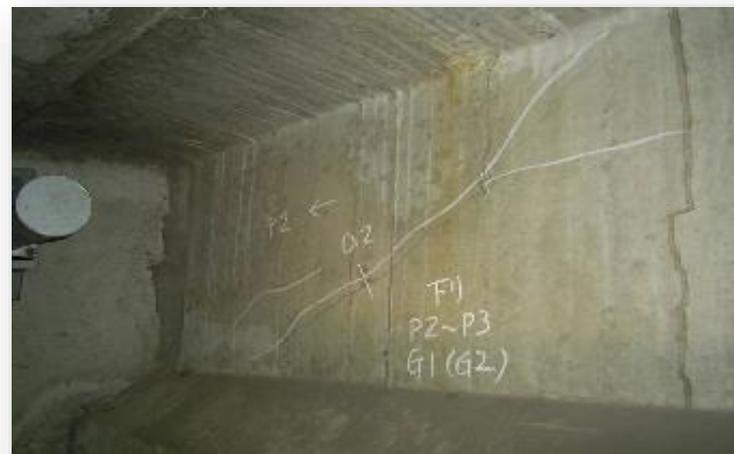
せん断ひび割れが生じたPCT桁

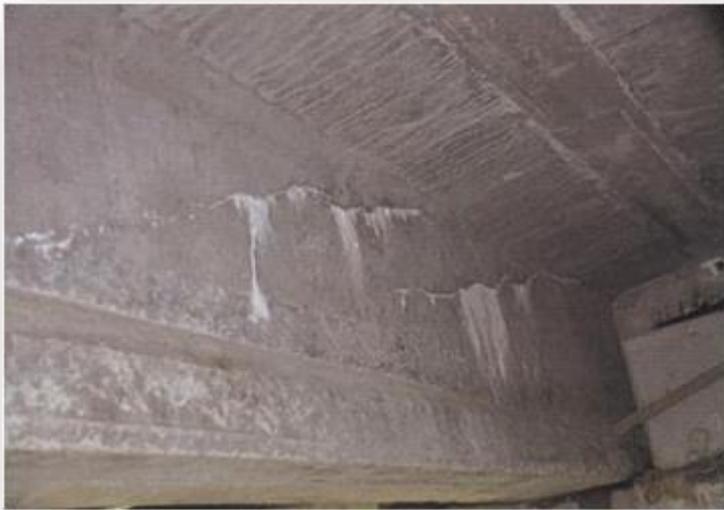
グラウト充填不良により生じたPC鋼材に沿ったひび割れとエフロレッセンス

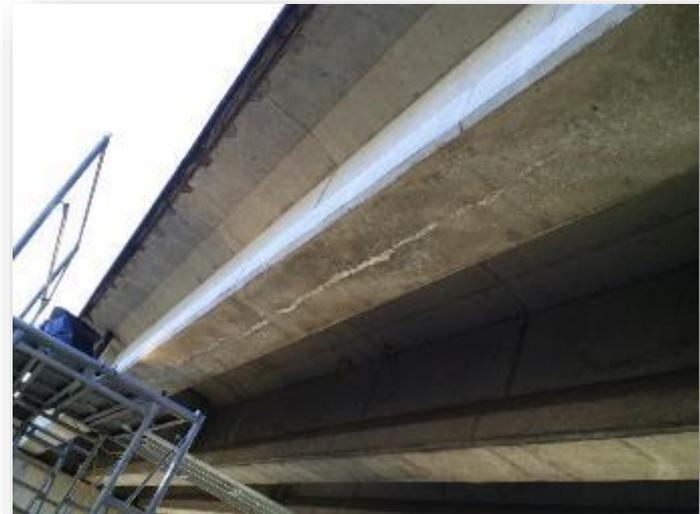
ポストテンション方式T桁の下フランジに生じたひび割れの事例

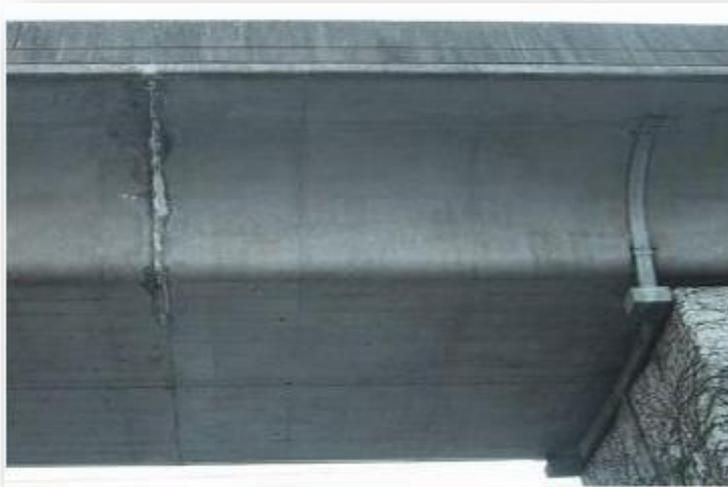
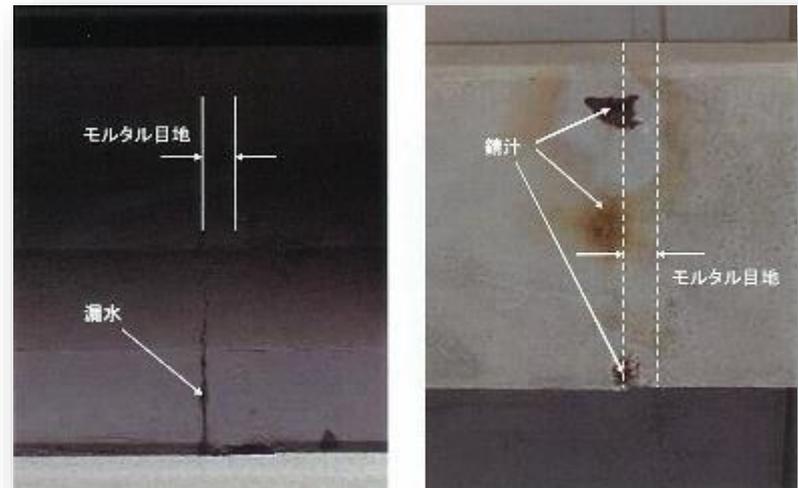
- PC鋼材の腐食～破断の危険性
- プレキャストセグメントの目地部は連続鉄筋が配置されていないため、PC鋼材の破断により落橋に至る場合がある。

セグメント目地部の劣化

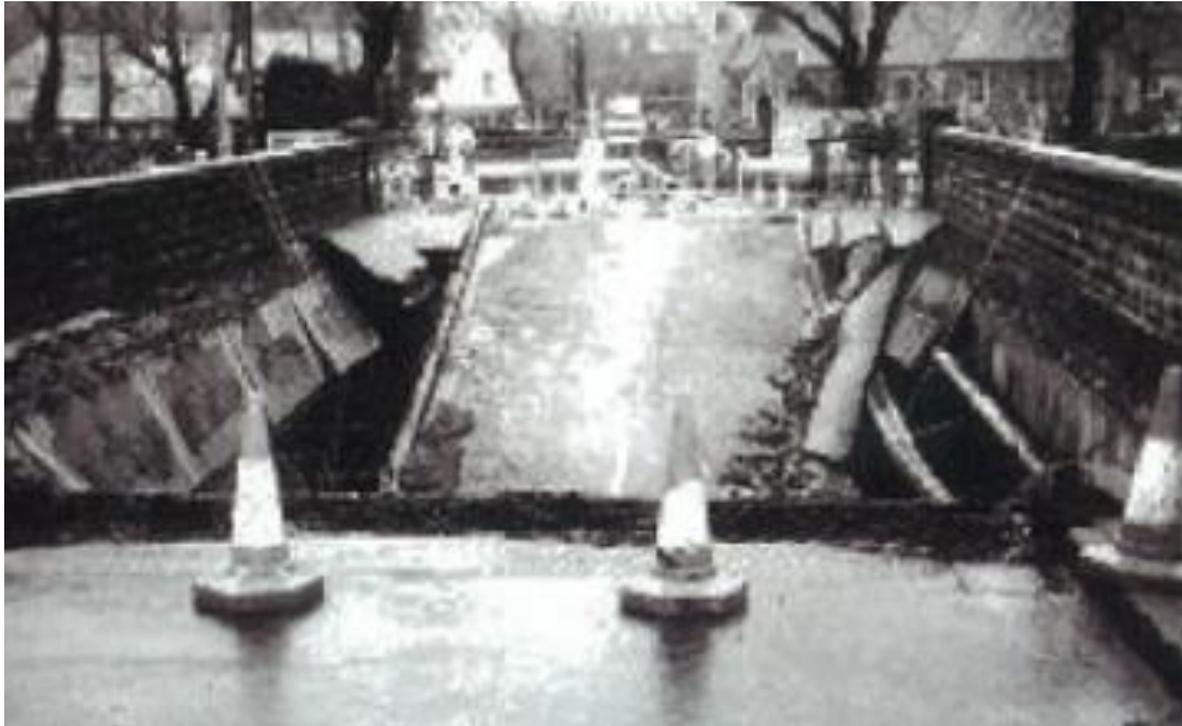
Ynys-y-Gwas橋 (1953年竣工)
英国 南ウエールズ

1985年に落橋

- ・ポストテンション方式のセグメント橋(ブロック桁)ポステンI桁単純橋
- ・セグメント目地には**モルタル**を使用
- ・凍結防止剤の使用、内在塩分によりPC鋼材が腐食・破断

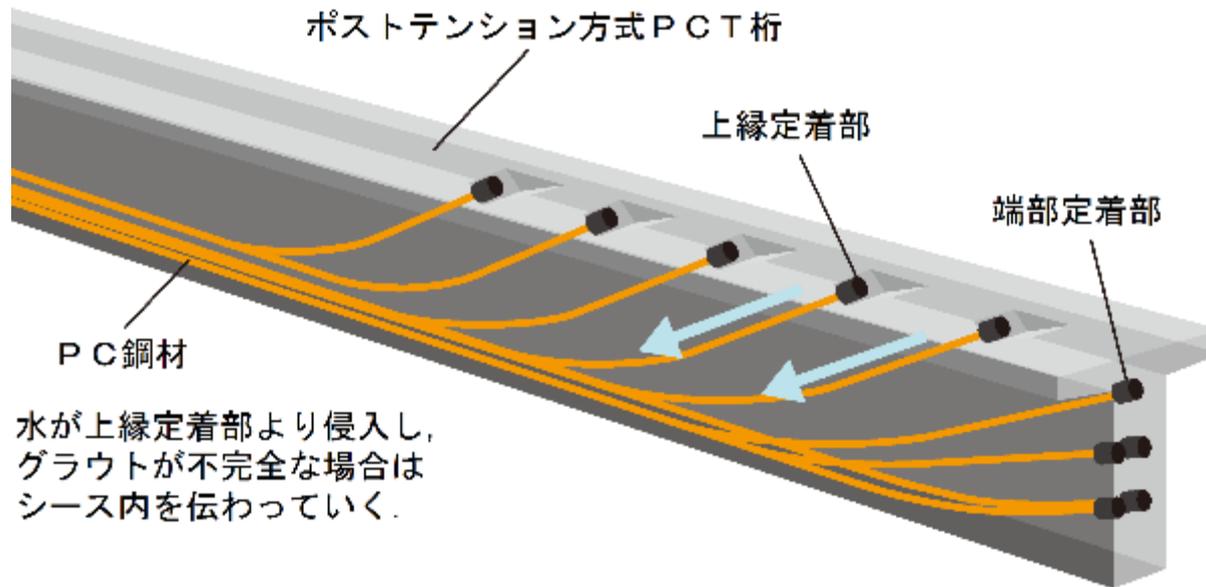
PCT桁の上縁定着切欠き部と水の浸入経路

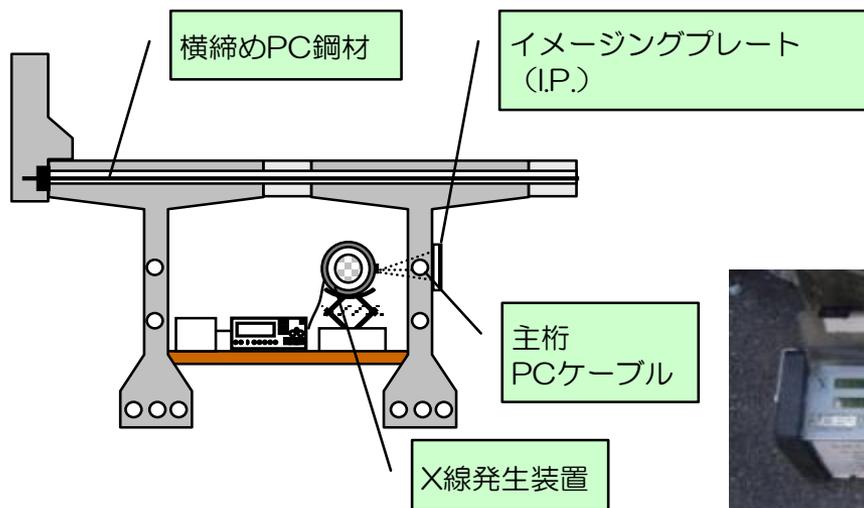
2.7 X線撮影(適用範囲:主ケーブル)

- 放射線(X線)は、物質を透過する性質および放射線がフィルムなどの感光材料に当たった時に感光させる性質をもっている。
- 感光材料に到達する放射線の強さは透過する試験体の厚さ、材質に大きく影響され、**鋼材は放射線を透過しにくく、空洞等の気体は放射線を透過しやすい。**

- コンクリート内の鋼材(鉄筋やPC鋼材等)は周囲に比べて白く写り、**空洞は黒く**写る。
- 撮影された画像のコントラストの違いによってグラウト充填状況を識別することができる。

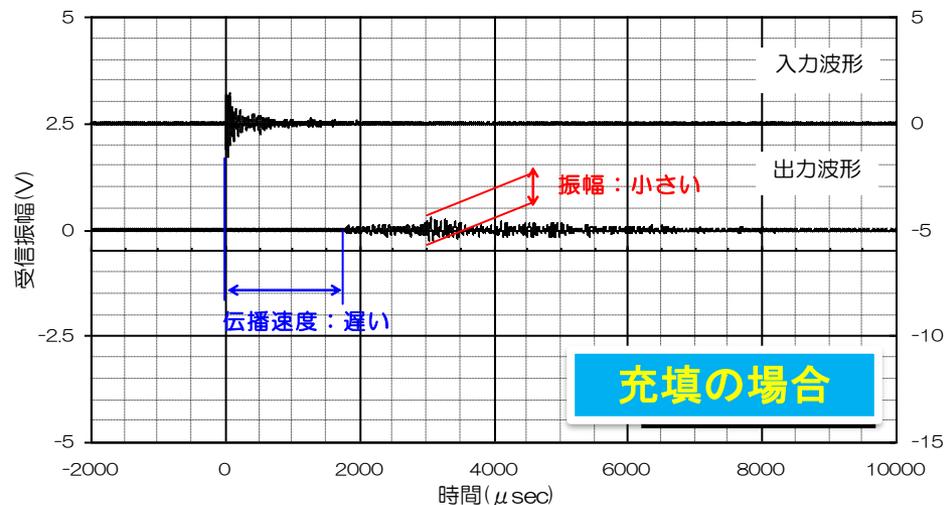
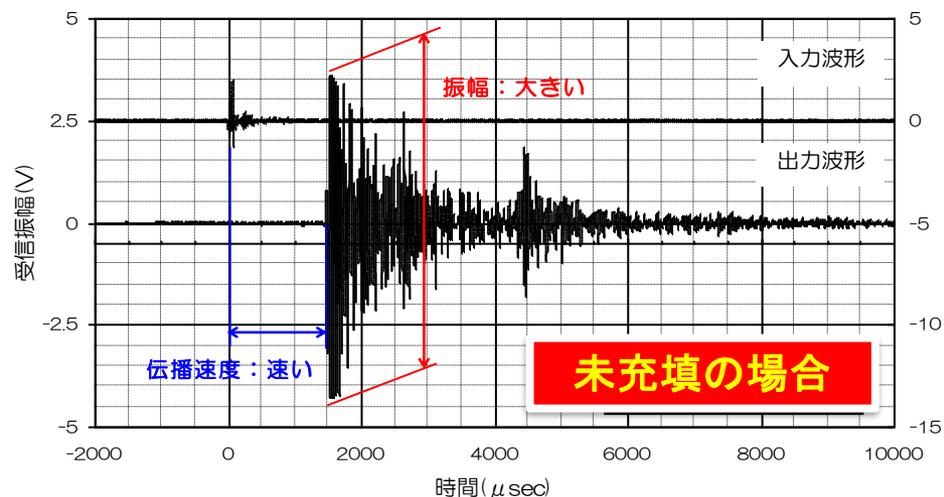
2.10 衝撃弾性波法(評価方法)

・PC鋼材を伝わった弾性波の**伝播速度**、および伝わった**エネルギー**(入出力比:[受信振幅/入力振幅])の2つの指標で評価

- グラウトが**充填**されている場合
 - グラウトの拘束によってPC鋼材を伝播するエネルギーが減衰するため出力波が**小**くなる。伝播速度は見掛け上遅くなる。
- グラウトが**未充填**の場合
 - 伝播エネルギーの減衰が小さくなるため、出力波が**大**くなる。伝播速度は見掛け上速くなる。

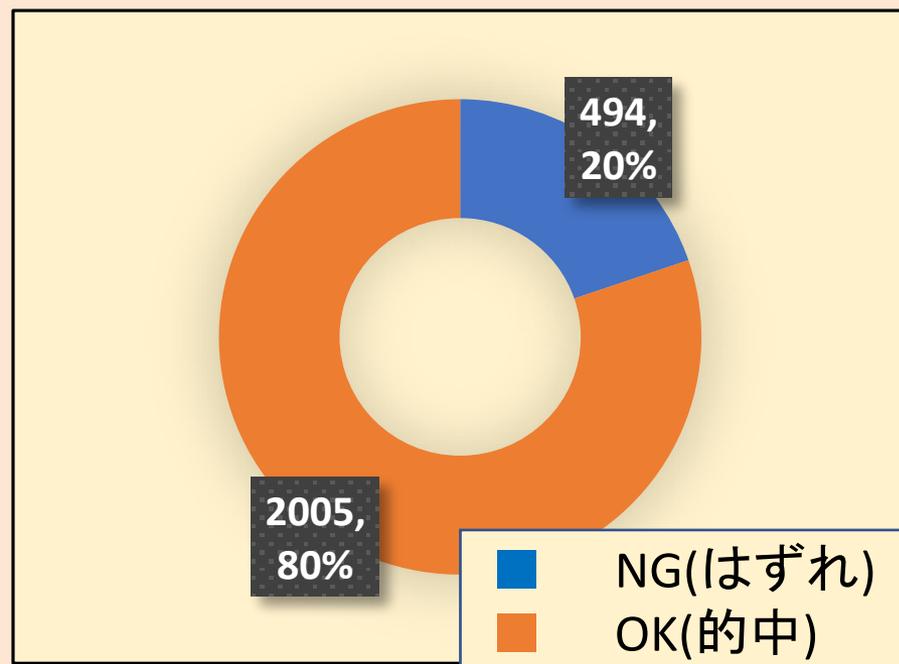
2.13 インパクトエコー法調査実績

総数	62径間
IE実施件数	6,726
削孔判定	2,499 (37%)
NG(はずれ)	494 (20%)
OK(的中)	2,005 (80%)

インパクトエコー法調査を実施することで
削孔調査を減らすことができる

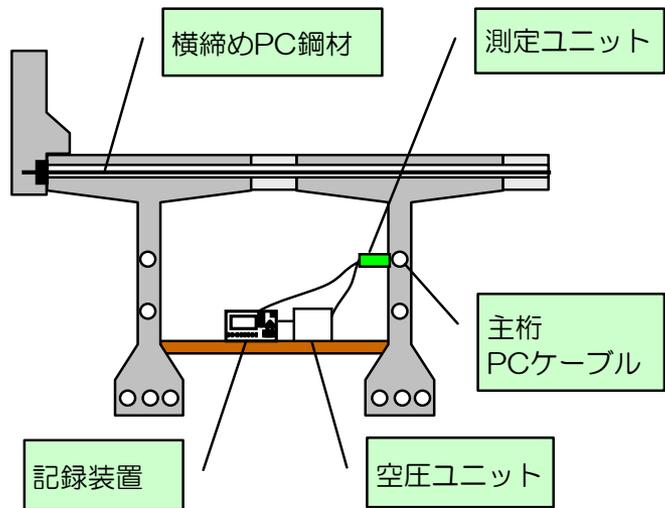
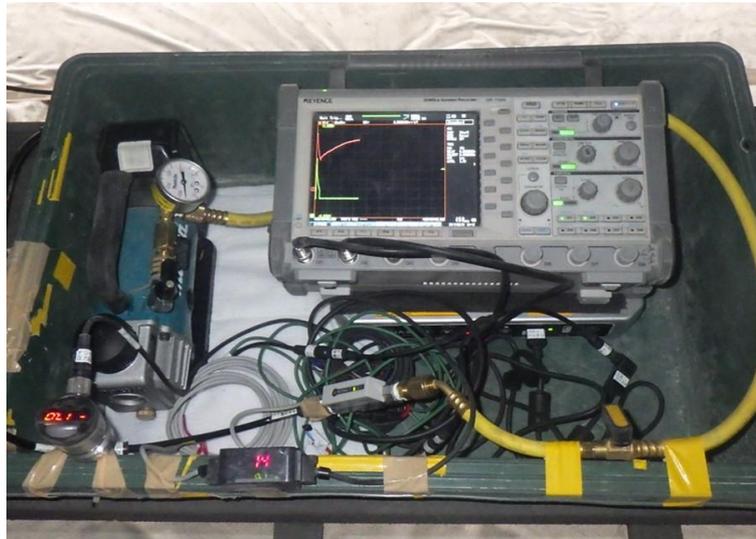
2.14 真空法(適用範囲:主ケーブル,横締め) ※削孔調査の補助

- ・ グラウト**充填不良**が確認されたPC鋼材が対象
- ・ 削孔調査などでシースに開けた孔(1箇所でも可)を利用し、真空ポンプを使ってシース内を真空にしていく。圧力センサおよび気体用流量センサで測定することで、**空隙の体積**を推測する調査方法である
- ・ シース内部の**未充填部分の長さ**(空隙体積)を推定する

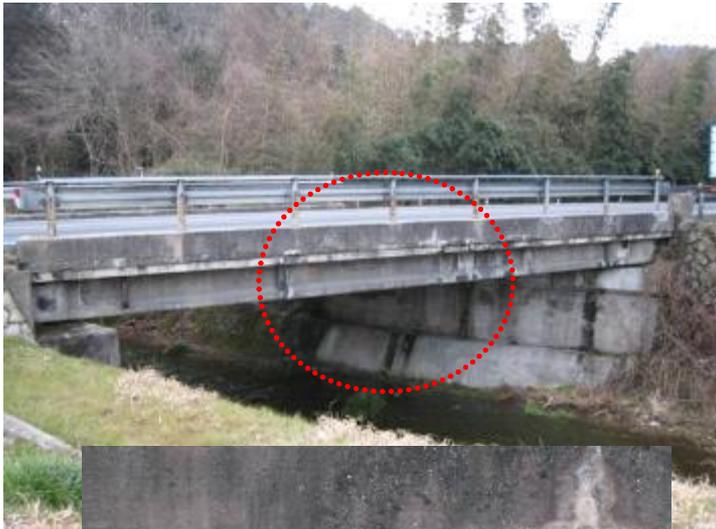
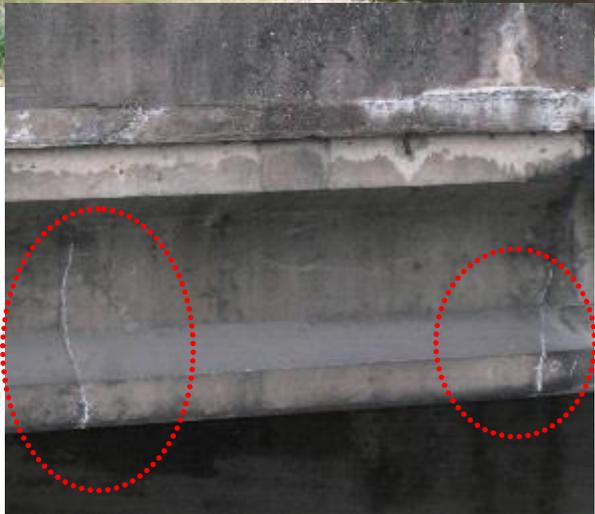
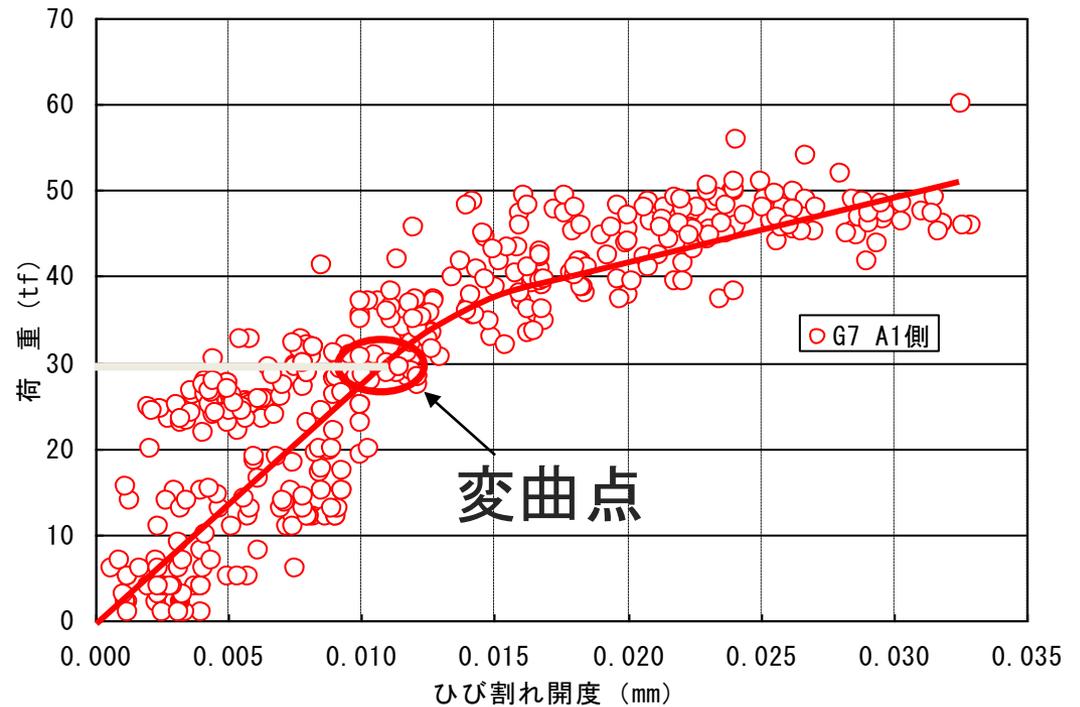
2.17 有効プレストレスの推定 挙動測定

実橋梁における調査 実車輦走行時の挙動測定
荷重-ひび割れ開閉量

※車両重量はBWIMシステムを用いて計測した

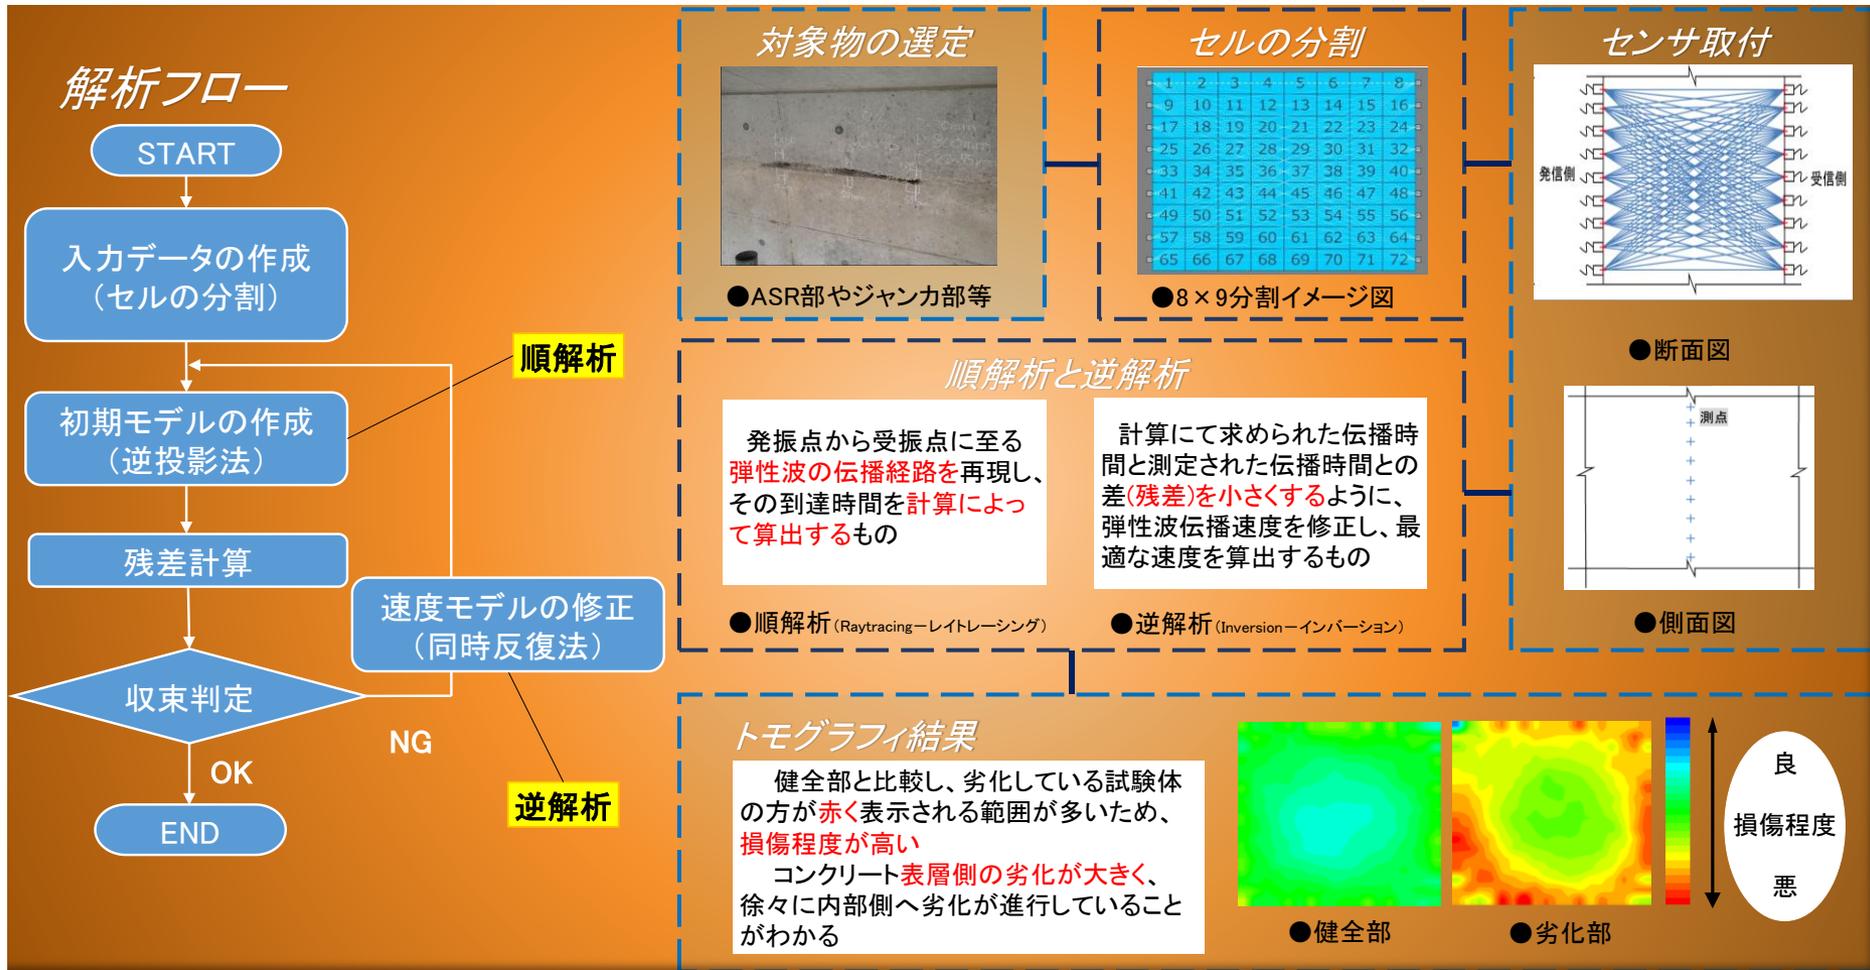
3.2 トモグラフィ調査とは

コンクリートの**内部品質**を評価する非破壊試験技術の1つであり、コンクリート構造物で測定した**伝播速度**を用いて解析し、内部の欠陥位置を可視化、推定する手法

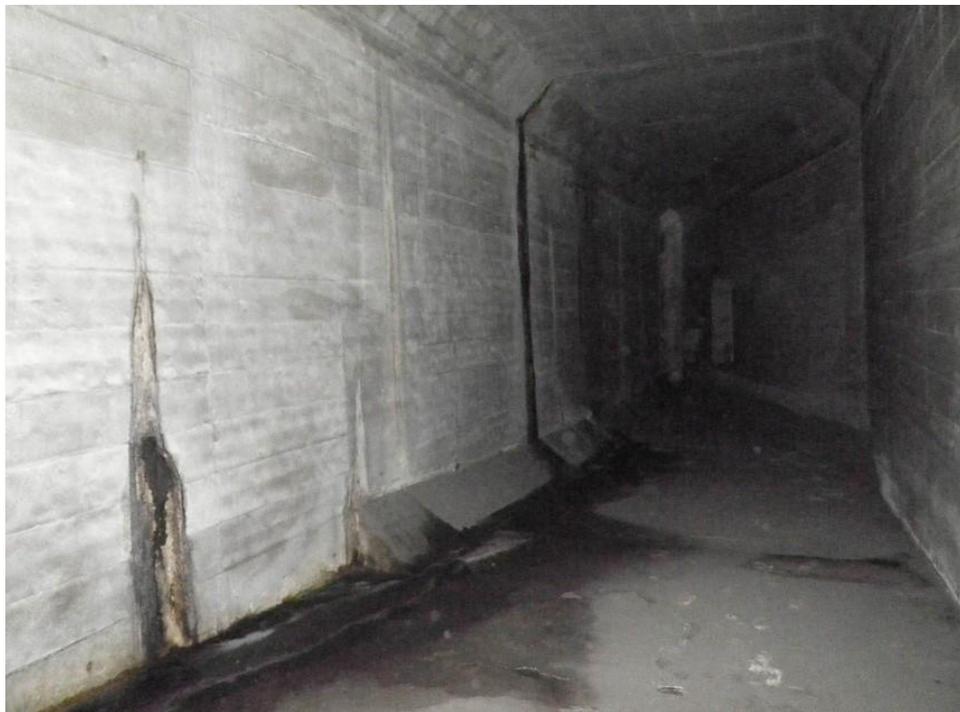
調査箇所

計測場所は、ボックスカルバートの側壁600x600mmで、鉛直方向に0.2mm程度のひび割れが生じているが、漏水は発生していない。

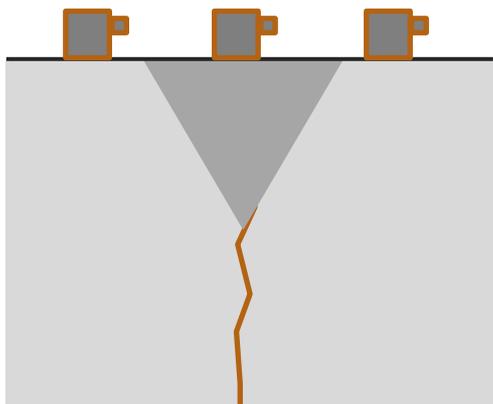
(d) Install AE sensors on the concrete surface.

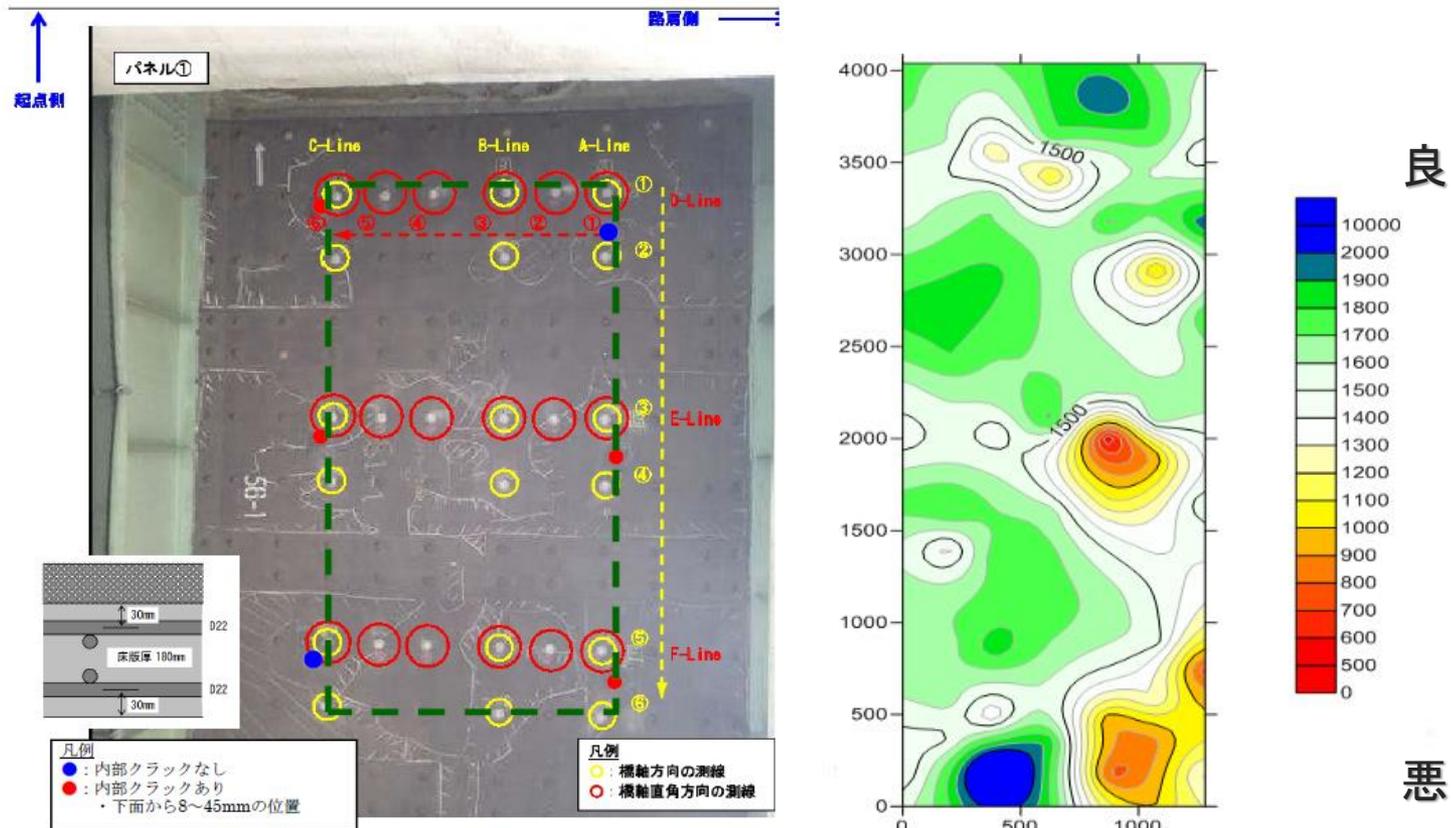
アンカーセンシング調査結果

打音検査において、鋼板にうきが見られる箇所に対して、アンカーセンシングを実施したところ、内部の弾性波の伝播速度の解析結果よりコンクリートの変状状況を把握することができた。

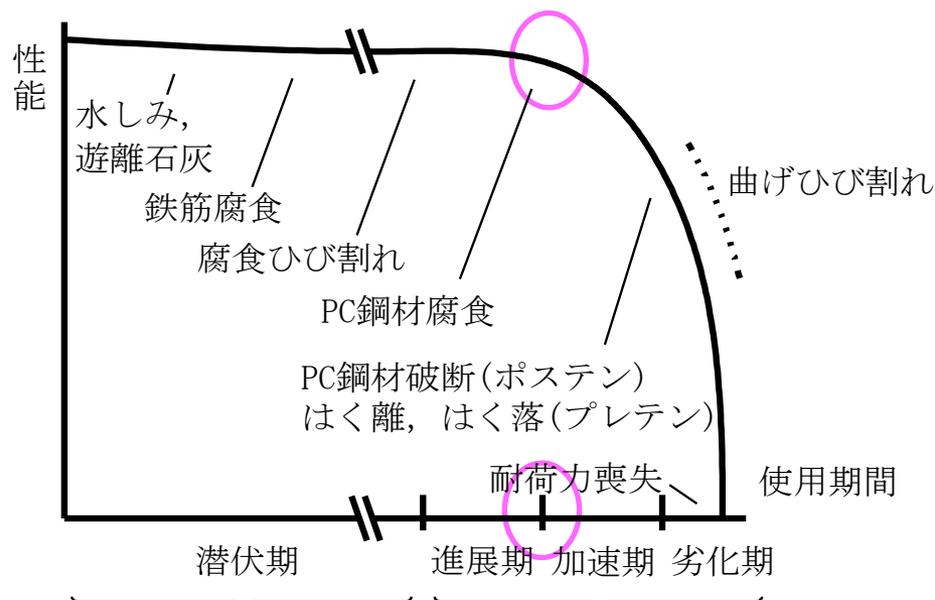
(b) PC構造物の場合

RC構造とPC構造の劣化過程の概念図

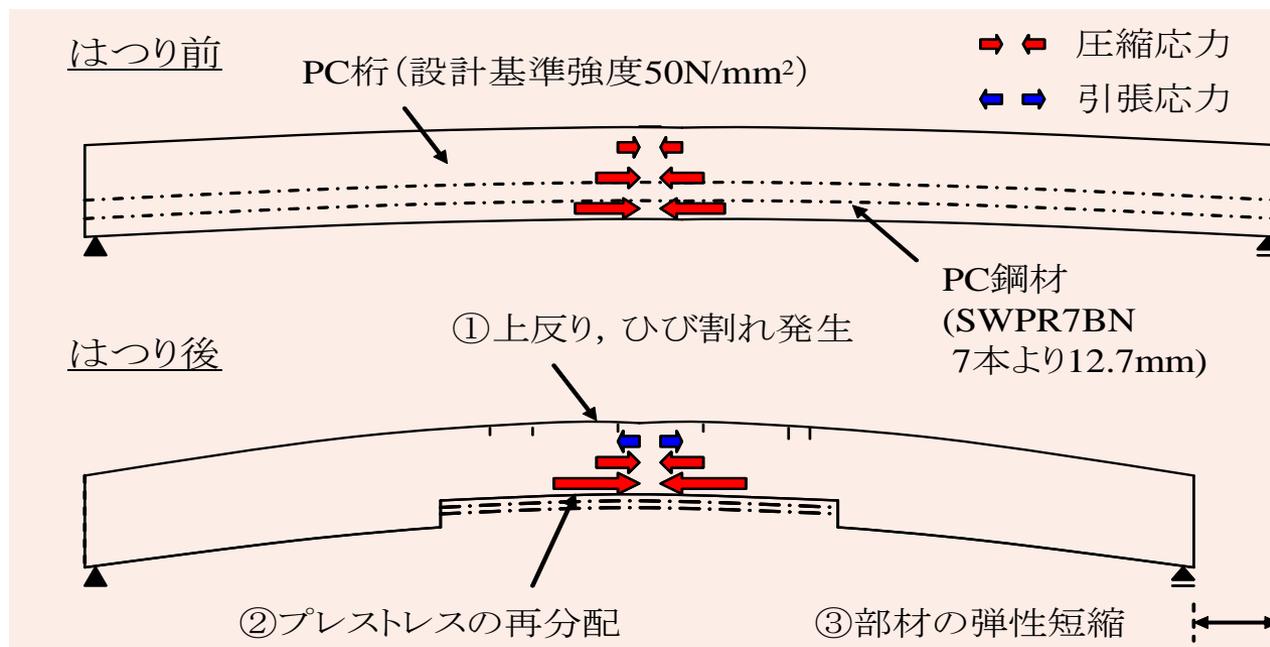
- 断面修復工法を適用する場合は、プレストレスの再分配に対する安全性の検討を行う。

断面はつりがPC部材の挙動に及ぼす影響

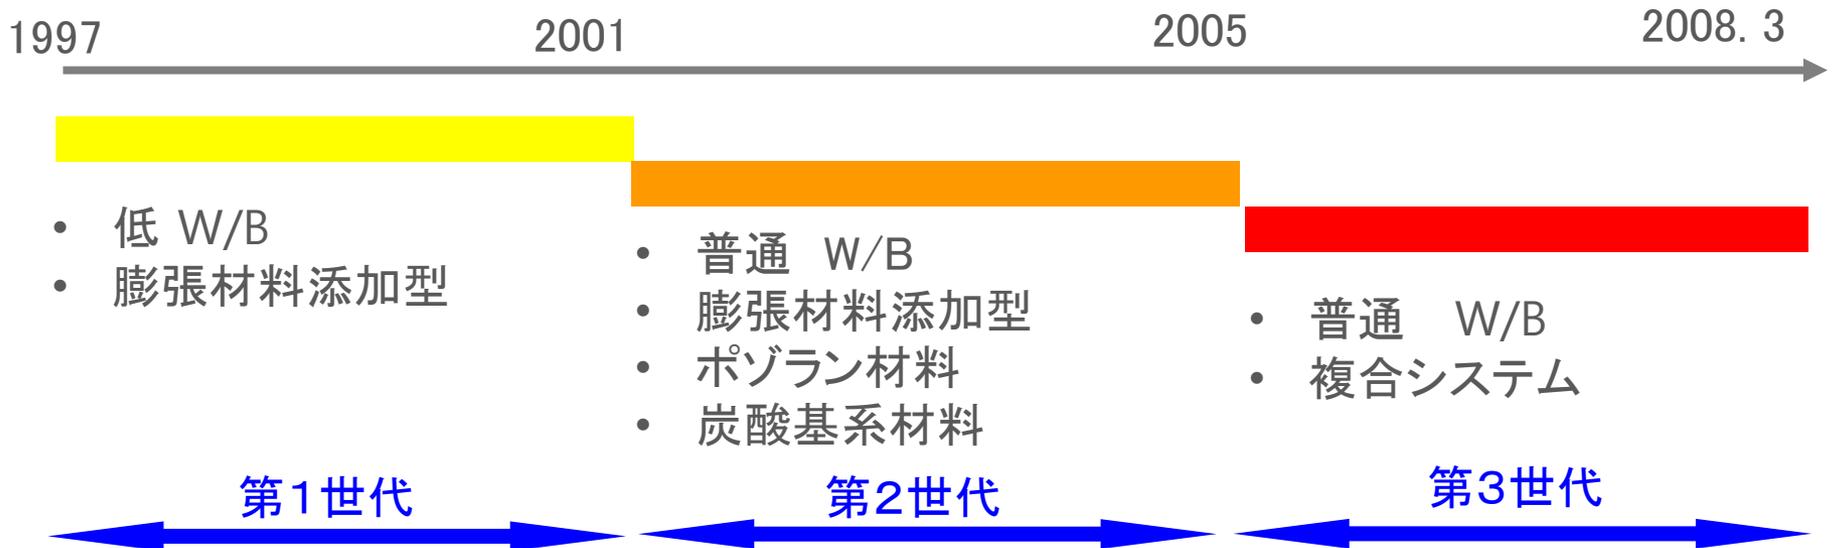
- ・東大での自己治癒材料開発は、1990年代後半からスタート
- ・第1世代: W/Cを低くして、セメントの未反応部分を多くし、膨張材を添加してひび割れを自己閉合する方法
- ・第2世代: ひび割れ部分に生成物を析出させて自己閉合する方法に転換。炭酸カルシウムを析出させる。
- ・第3世代: 膨張材、膨潤材、化学的安定剤を使用する方法を採用。
→この第3世代の技術も用いて、自己治癒補修材を展開

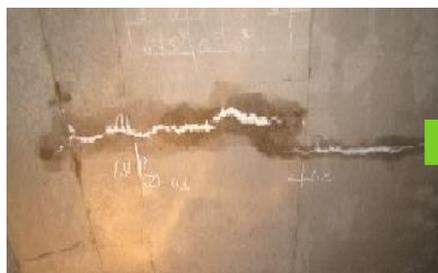
(a) Cracks

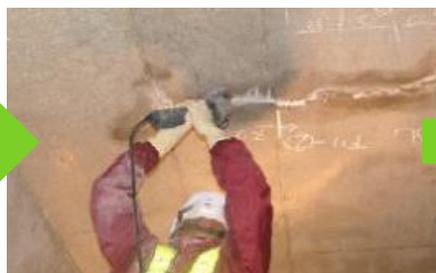
(b) Surface treatment

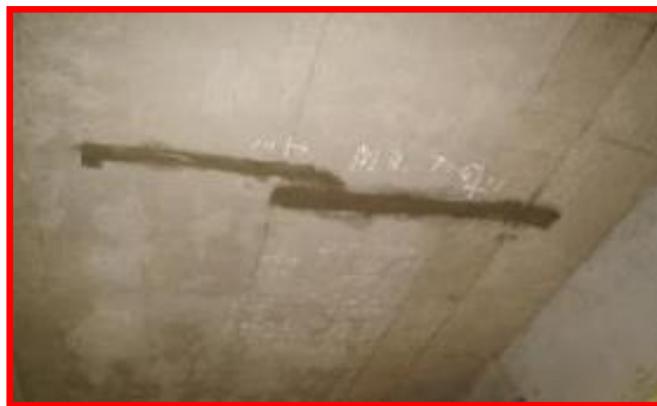
(g) After repair
