2015年度 コンクリート診断士試験解説

十河 茂幸

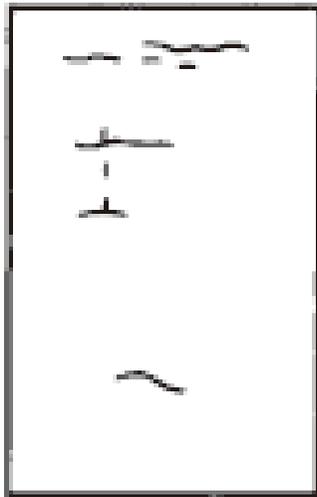
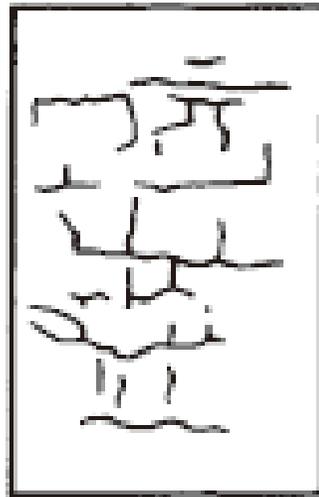
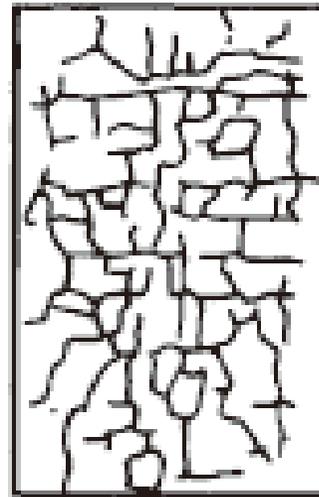
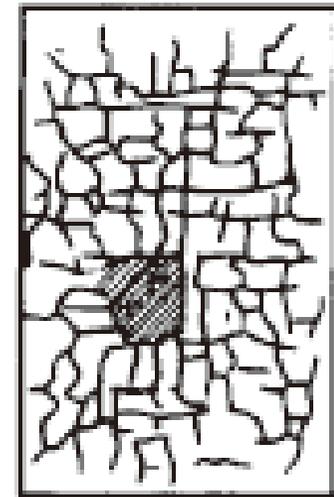
●鉄筋コンクリート床版の疲労による劣化進行状態

状態Ⅰ「潜伏期」
1方向ひび割れ

状態Ⅱ「進展期」
2方向ひび割れ

状態Ⅲ「加速期」
ひび割れ網細化と
角落ち

状態Ⅳ「劣化期」
床版の陥没

状態Ⅰ(潜伏期)
一方向ひび割れ

状態Ⅱ(進展期)
二方向ひび割れ

状態Ⅲ(加速期)
ひび割れの網細化
と角落ち

状態Ⅳ(劣化期)
床版の陥没

図B 鉄筋コンクリート床版の下面のひび割れと劣化状況

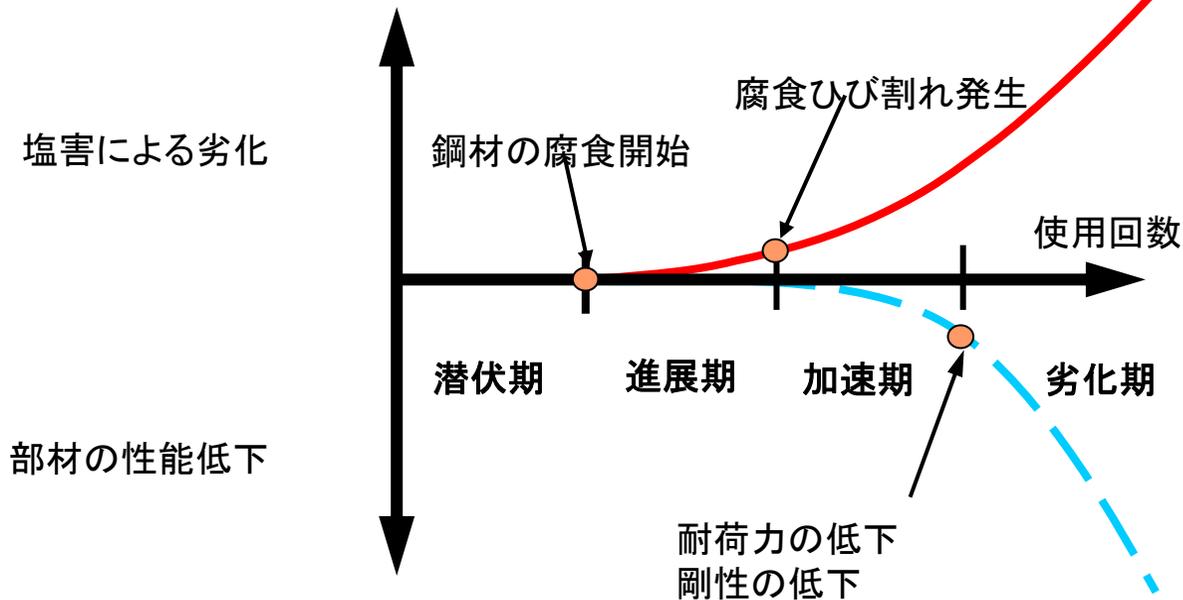
塩害による劣化進行過程

劣化過程	定義	期間を決定する主要因
潜伏期	鋼材のかぶり位置における塩化物イオン濃度が腐食発生限界濃度に達するまでの期間	塩化物イオンの拡散 初期含有塩化物イオン濃度
進展期	鋼材の腐食発生開始から腐食ひび割れ発生までの期間	鋼材の腐食速度
加速期	腐食ひび割れ発生により腐食速度が増大する期間	ひび割れを有する場合の鋼材の腐食速度
劣化期	腐食量の増加により耐荷力の低下が顕著な期間

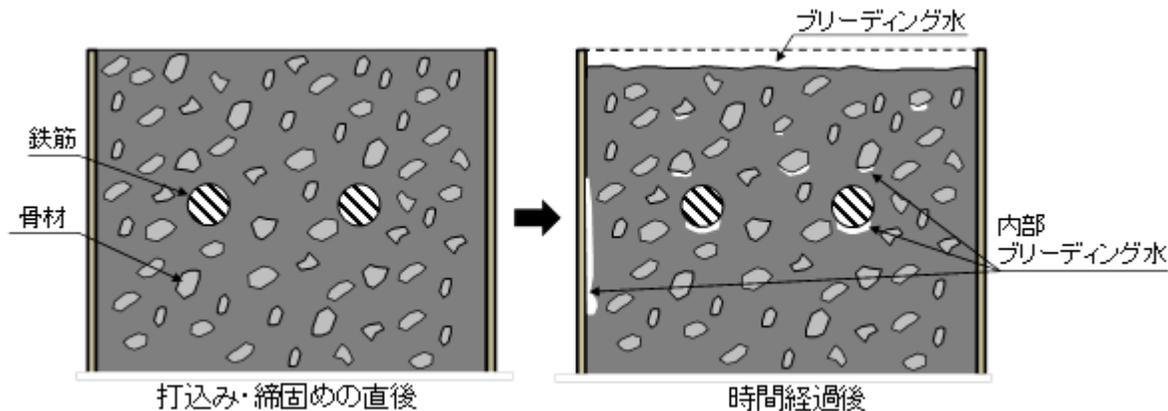
フレッシュコンクリート及びフレッシュモルタルにおいて、
固体材料の沈降又は分離によって、練混ぜ水の一部が
遊離して上昇する現象

ブリーディングの上昇に伴い沈下(沈降)が生じる。

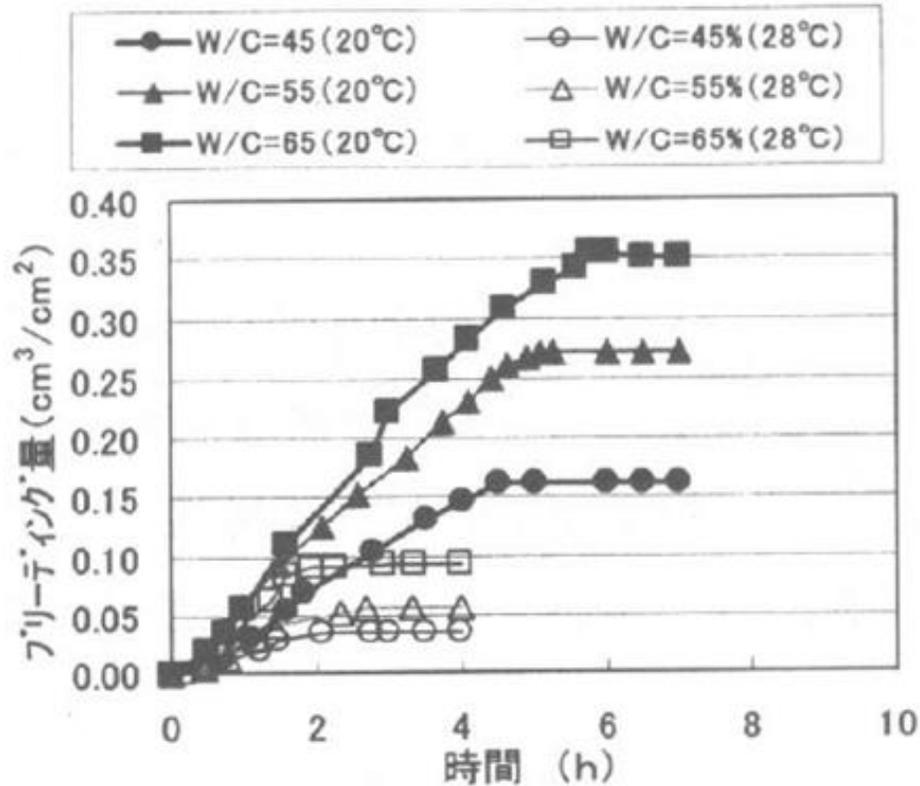
JIS A 1123 による測定

水走り・砂筋 (ブリーディングによる不具合)

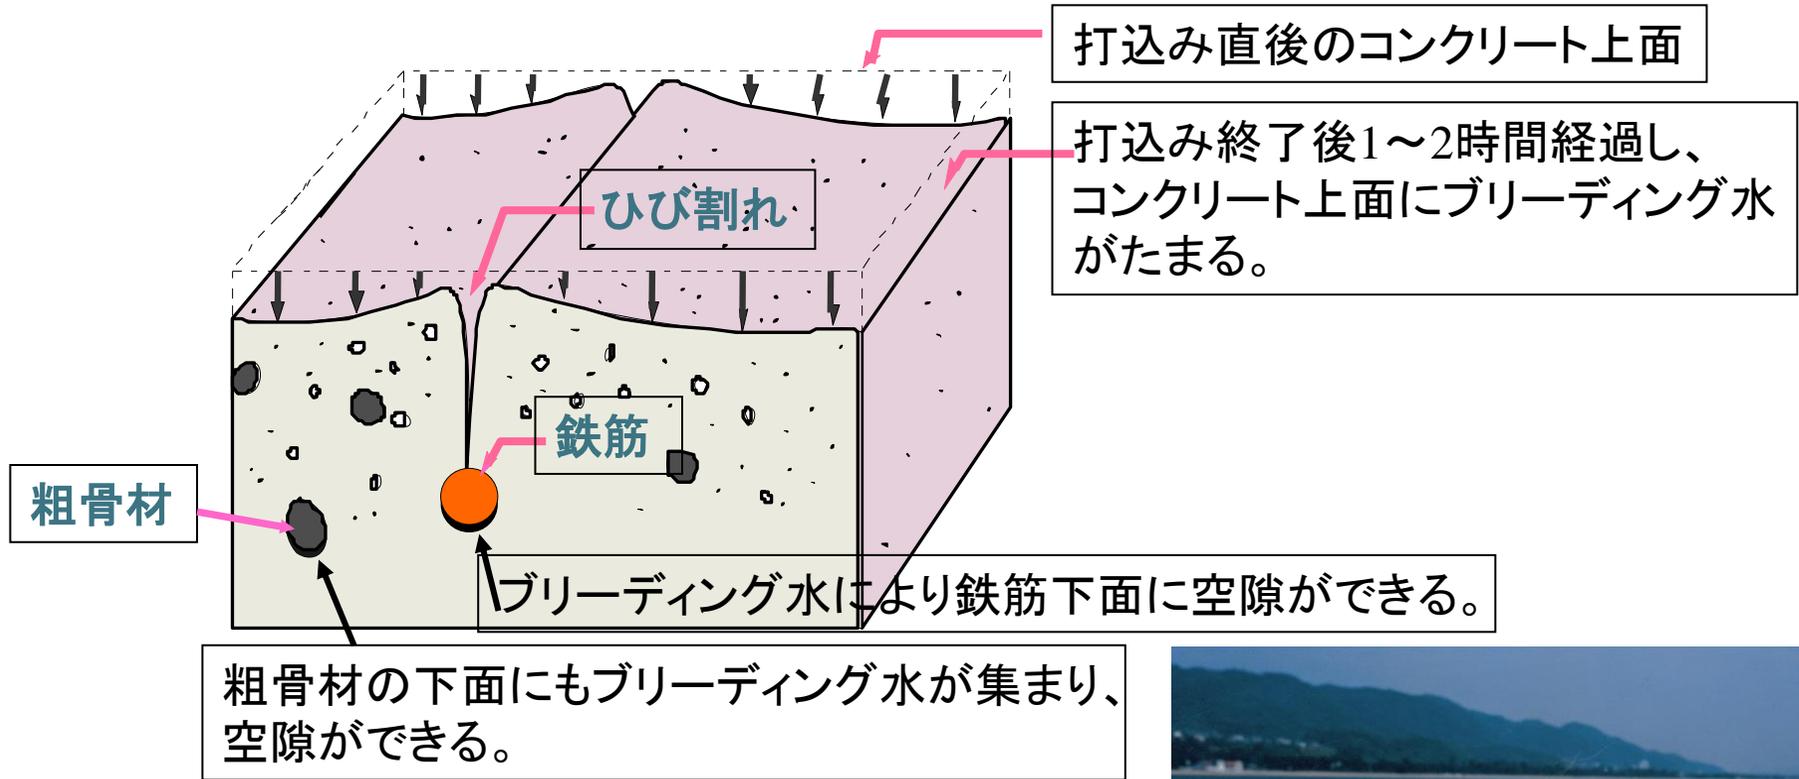
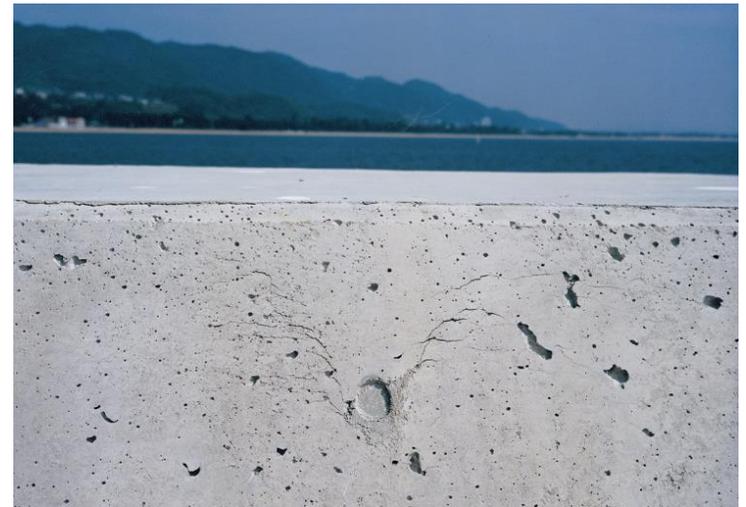
余剰水の上昇・脱水

型枠面の沈みひび割れは生コンで対応

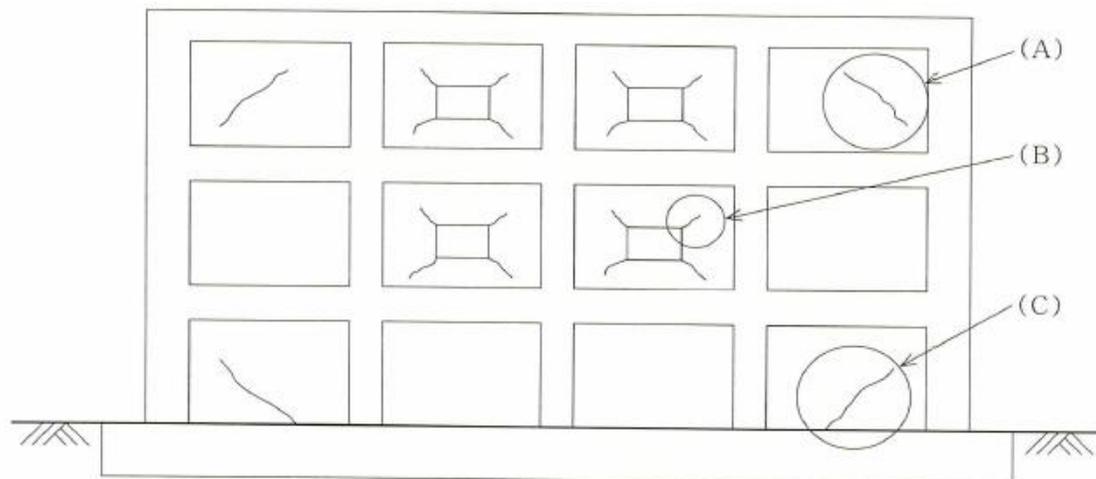
下図は、ラーメン式鉄筋コンクリート造建物の外壁に生じたひび割れの概念図である。(A)～(C)に示すひび割れとその発生原因に関する次の(1)～(4)の正誤の組合せのうち、適当なものはどれか。

ひび割れ	ひび割れの発生原因
(A)	日射を受ける屋上スラブの膨張
(B)	柱・梁による拘束を受ける外壁の乾燥による収縮
(C)	基礎梁による拘束を受ける外壁の乾燥による収縮

- (A) 屋上の日照に伴うひび割れ
- (B) 外壁の乾燥収縮ひび割れ
- (C) 基礎梁の拘束による乾燥収縮ひび割れ

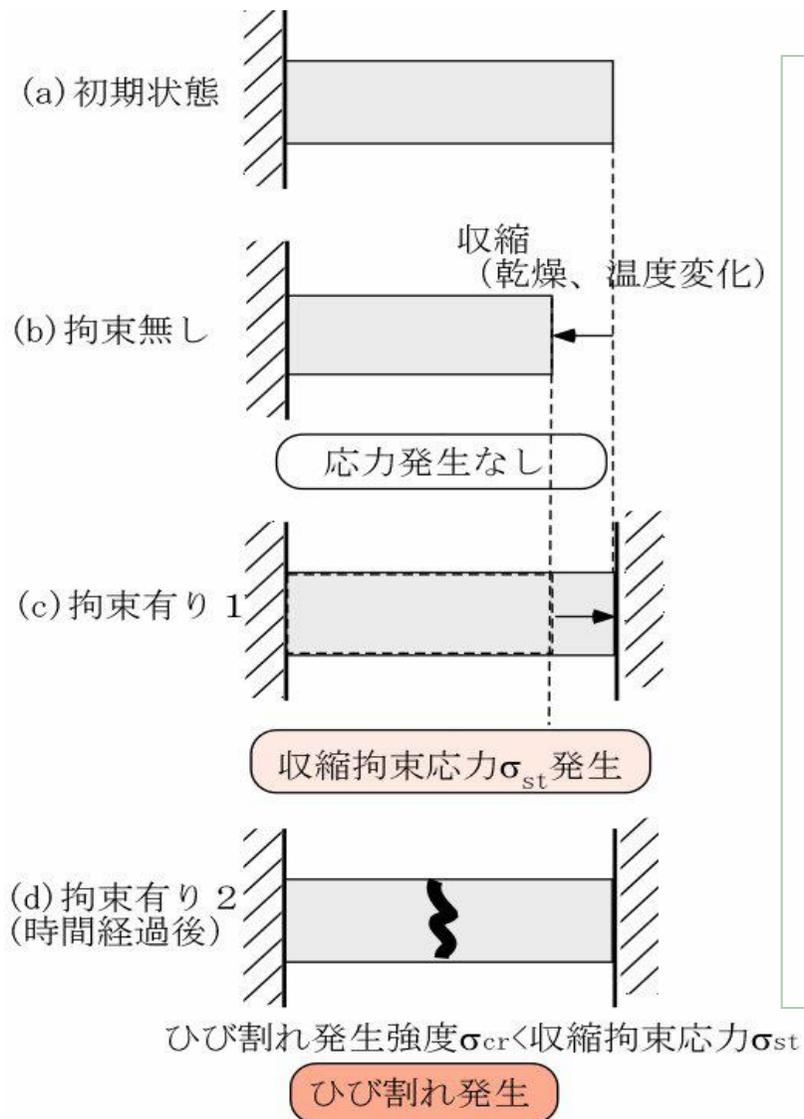
収縮を拘束された場合のひび割れ発生メカニズム

- コンクリートは収縮する。
セメントの硬化収縮
乾燥して収縮
水和発熱が放熱して収縮
- 既設物などが収縮を拘束
拘束されると引張応力発生
- 引張強度は極端に小さい
⇒ ひび割れ発生

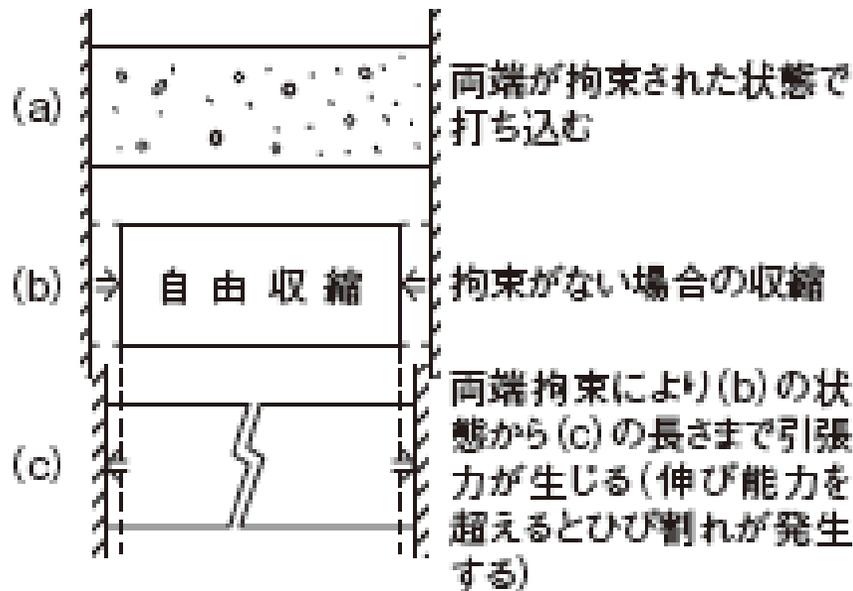
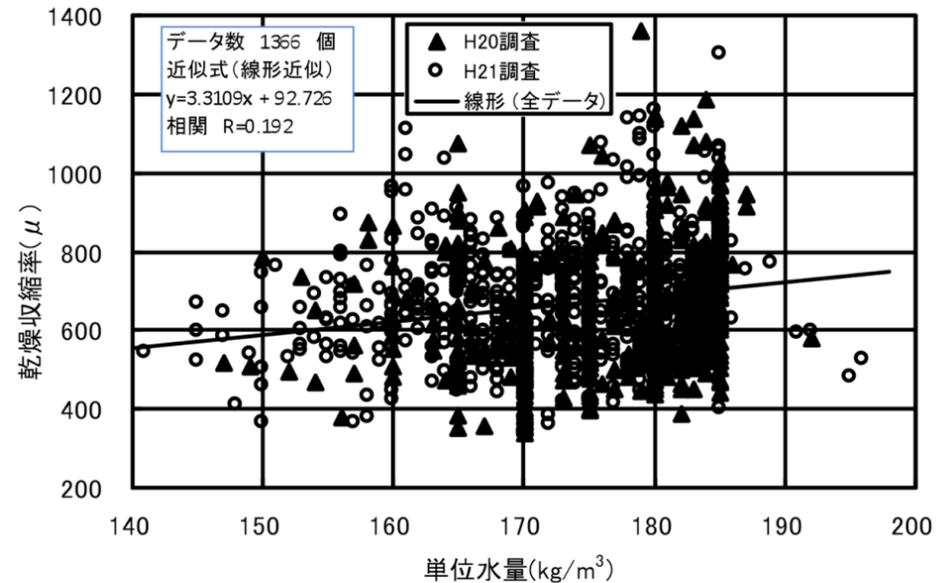
図-3.21 単位水量と乾燥収縮率

●収縮ひび割れの発生メカニズム

収縮が拘束されるとひび割れが生じる。
完全拘束状態では、約 100μ の収縮で生じる。

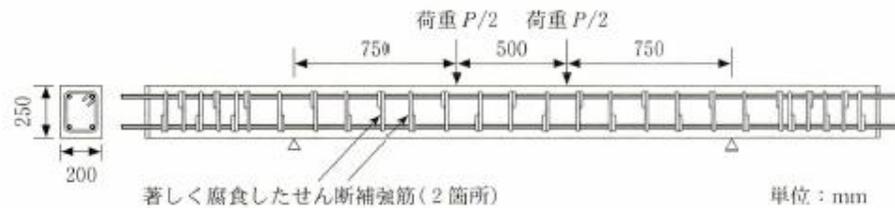
図 断面諸元および荷重方法

せん断補強筋の一部(下図に示す2箇所)が著しく腐食した鉄筋コンクリート梁、および健全な鉄筋コンクリート梁の荷重(P)と支点間中央部のたわみ(δ)の関係として、次の(1)~(4)のうち適当なものはどれか。なお、せん断補強筋が腐食した梁はせん断破壊となり、健全な梁は曲げ破壊となった。また、これらの梁の断面諸元および荷重方法は同一であるものとする。

コンクリートの圧縮強度: 30 N/mm^2
 鉄筋の種類: SD 345
 主鉄筋: D 19, せん断補強筋: D 13

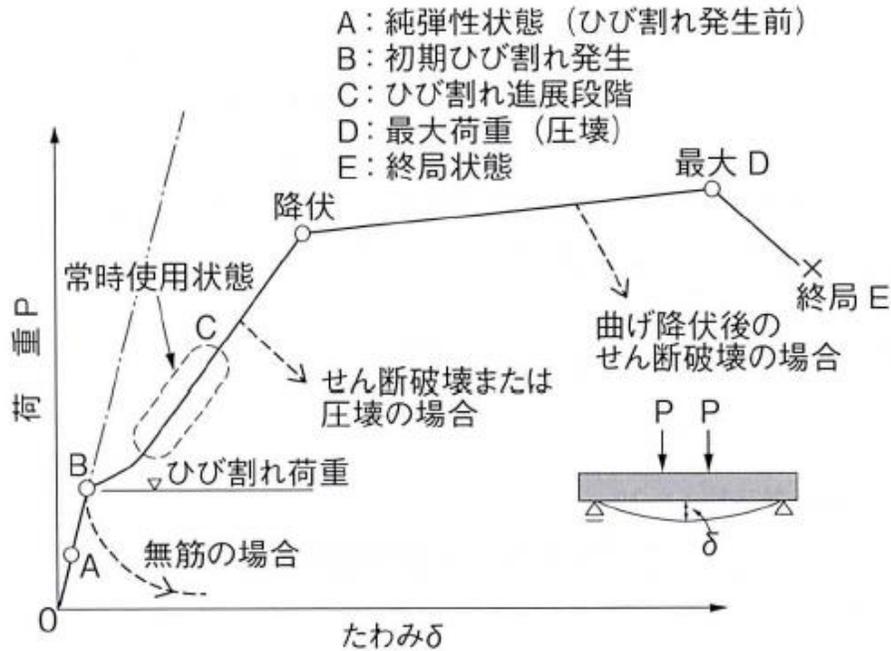
図 A 荷重とたわみの関係

ひび割れ発生荷重は変化せず、せん断破壊は曲げ破壊に先行して生じる。

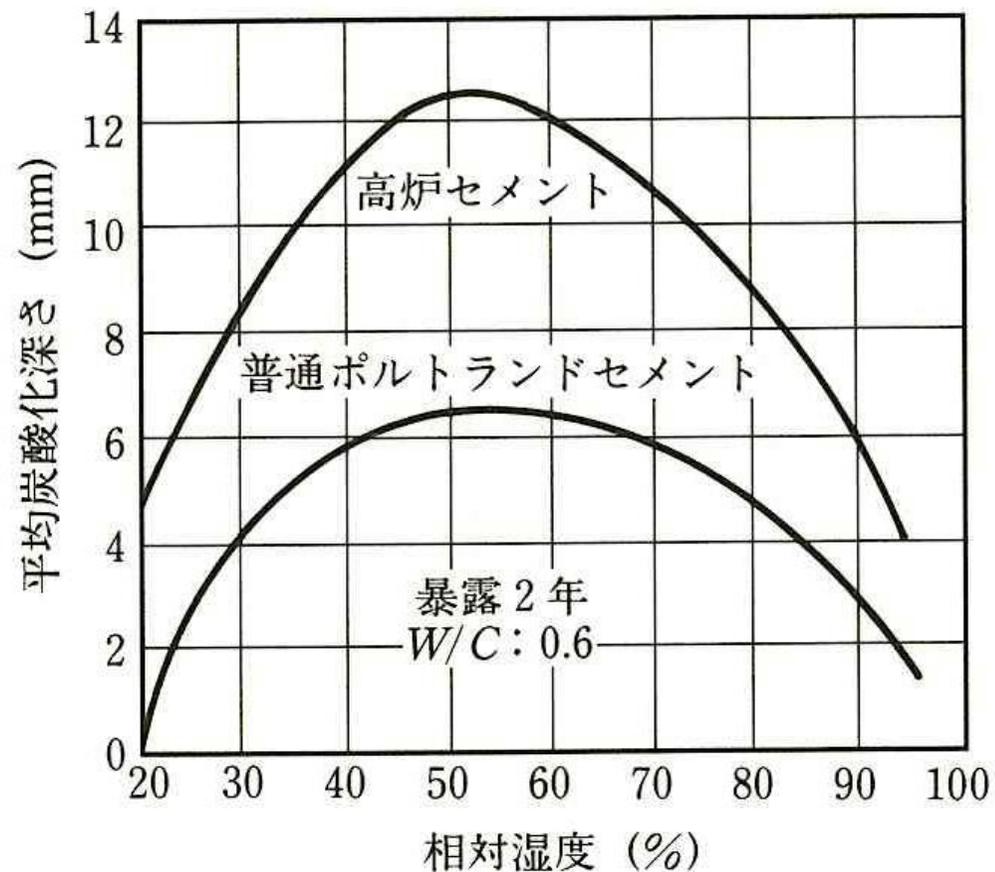
中性化速度に及ぼす相対湿度の影響

- (1) 中性化速度は時間の平方根に比例する。×
- (2) 炭酸ガスの濃度も平方根に比例する。 ×
- (3) 水酸化カルシウムが炭酸カルシウムの変化すると、体積は12%増加し、空隙は減少する。○
- (4) 中性化速度係数は湿度50~70%程度が最も大きい。 ×

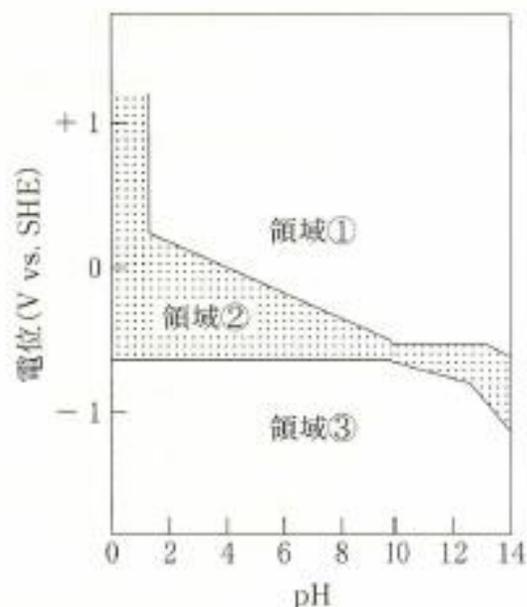
水溶液中の鋼材の腐食反応は鋼材電位と水溶液の pH によって左右され、水溶液中に塩化物イオンを含まない場合、鋼材の腐食傾向は下図(Pourbaix 図)で表される。鋼材電位を(A)から(B)へ移動させることで腐食反応を停止させるのが電気防食工法の原理である。

※縦軸は SHE(水素電極電位)に対する鋼材電位

領域①は酸化物の安定領域（不動態）

領域②はイオンの安定領域（腐食）

領域③は金属の安定領域（不活性）

電気防食工法は、鋼材の表面にマイナスの直流電流を流入させるため、表面の電位がマイナスになり、鋼材が安定な状態になる。

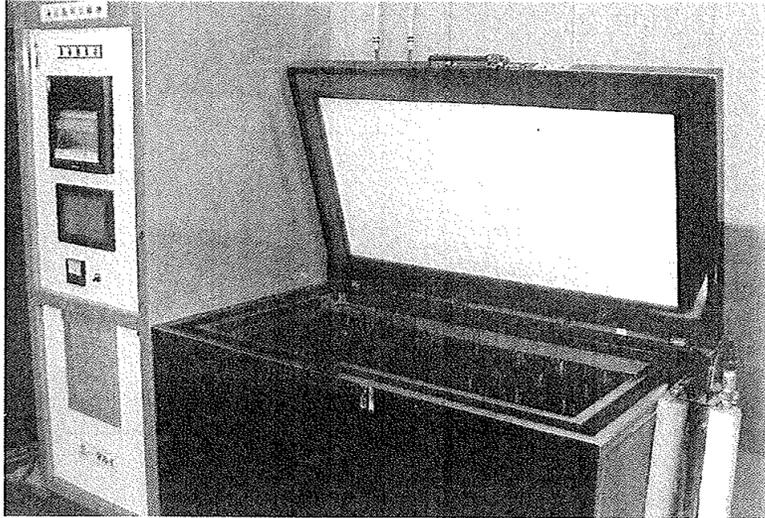
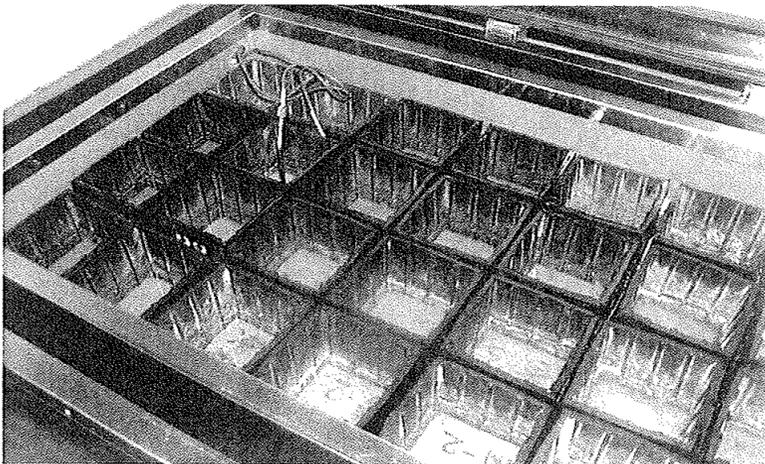
凍結融解の繰り返し試験

相対動弾性係数は、試験前に対する動弾性係数に比で評価する方法

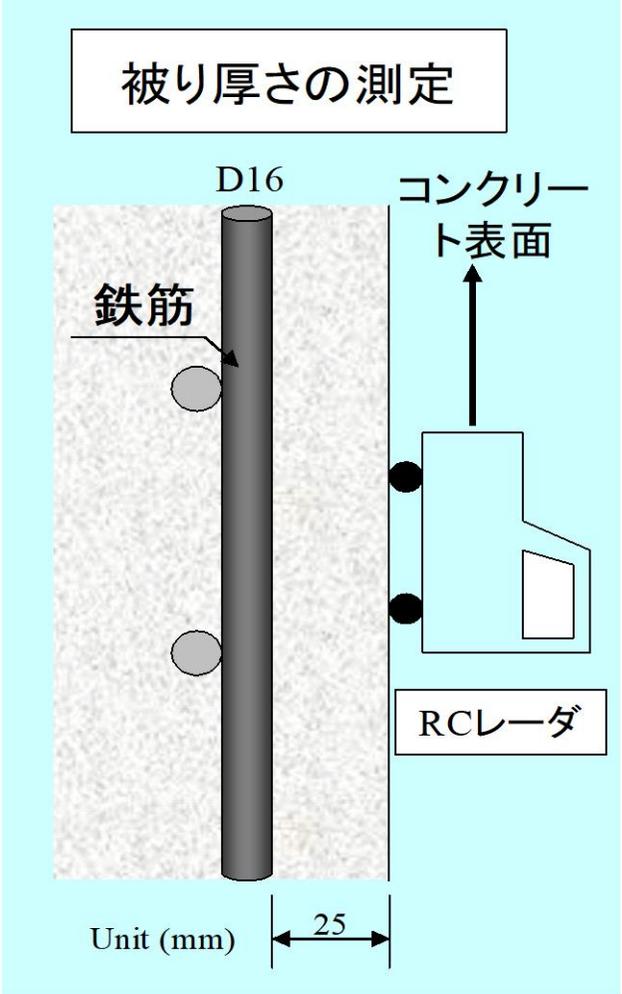
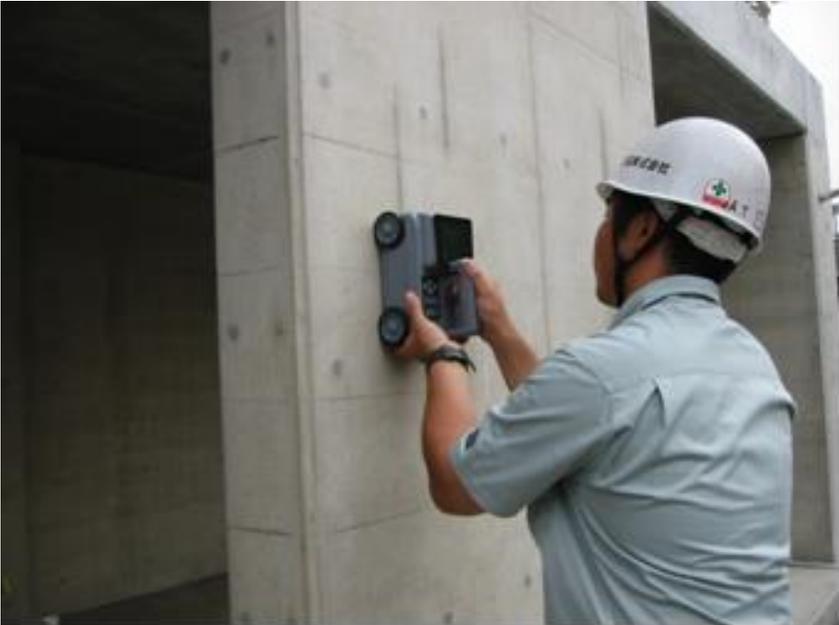
RCLレーダ探査状況

電磁波レーダ法：鉄筋位置および被り厚さ測定

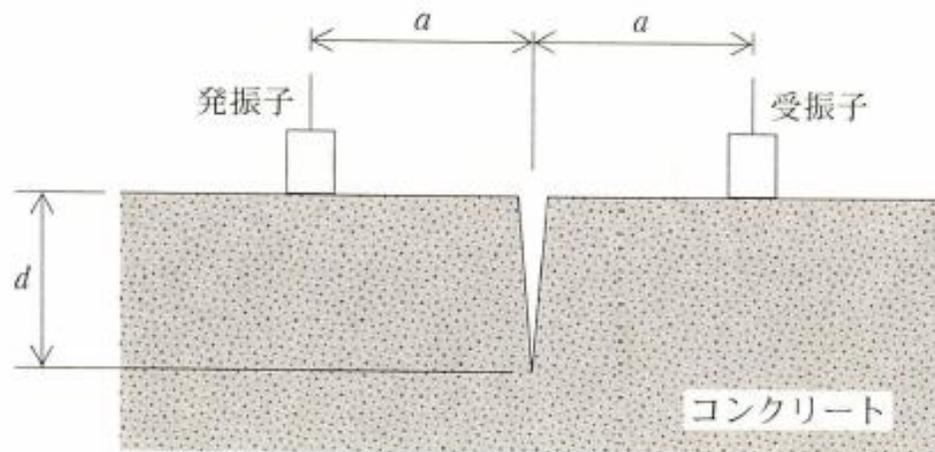
下図のようにコンクリートのひび割れ深さを超音波法により推定する。発振子および受振子からひび割れまでの距離 a と、測定された超音波の伝播時間 t の(1)～(4)の組合せのうち、ひび割れ深さ d の推定値が最も大きいものはどれか。ただし、コンクリート中の超音波伝播速度は 4000 m/s とする。

$$d^2 = (V \cdot t / 2)^2 - a^2$$

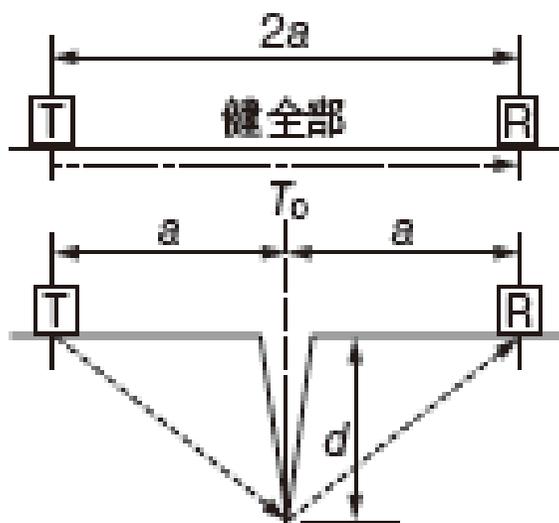
●T_c-T₀法と算定式

$$d = a \sqrt{\left(\frac{T_c}{T_0}\right)^2 - 1}$$

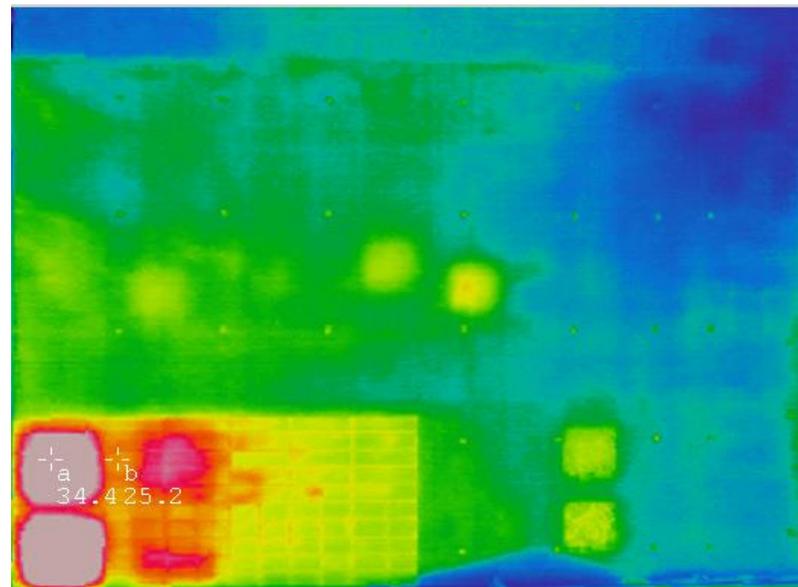
赤外線サーモグラフィ法

日中は、a点の温度がb点の温度より高いことから、空隙は(A)の位置に存在すると考えられる。空隙の検出に最も適している時間帯は、(B)である。

a点の温度がb点より高い ⇒ 空隙はa点の位置

空隙の検出に適している時間帯 ⇒ 10時前後

空隙の断熱効果のより表面温度が上昇する。

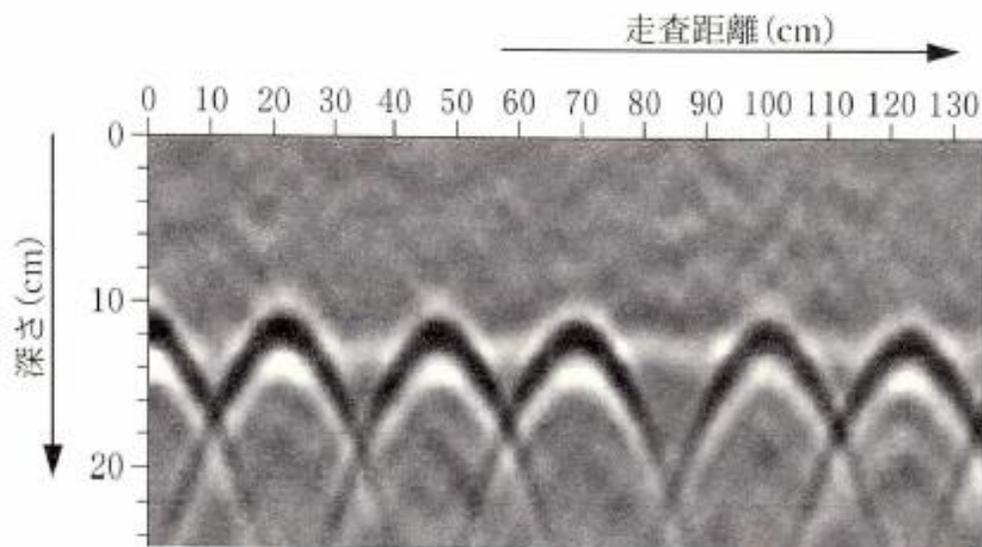
コンクリート中の鉄筋の位置を推定するため、非破壊試験装置を用い、下図のような画像を取得した。この試験方法に関する次の記述のうち、適切なものはどれか。

画像は電磁波レーダ法

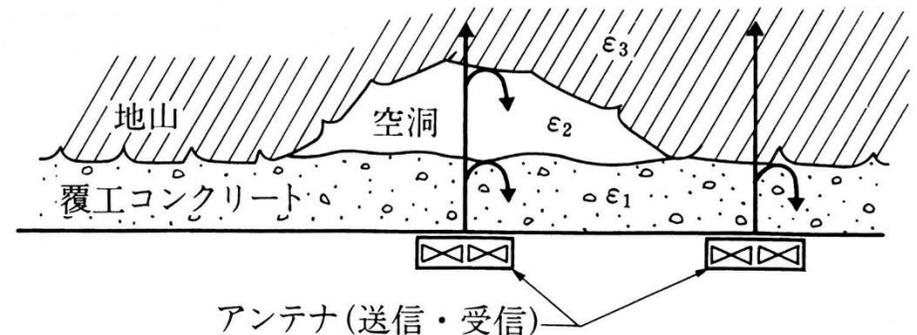
トンネル覆工(電磁波法)

コンクリート表面からレーダー波を入力させ、その反射波をとらえて、コンクリート内部状態を推定する。

適用例...①トンネル覆工と地山部の空隙の推定
②鉄筋位置, 深さ

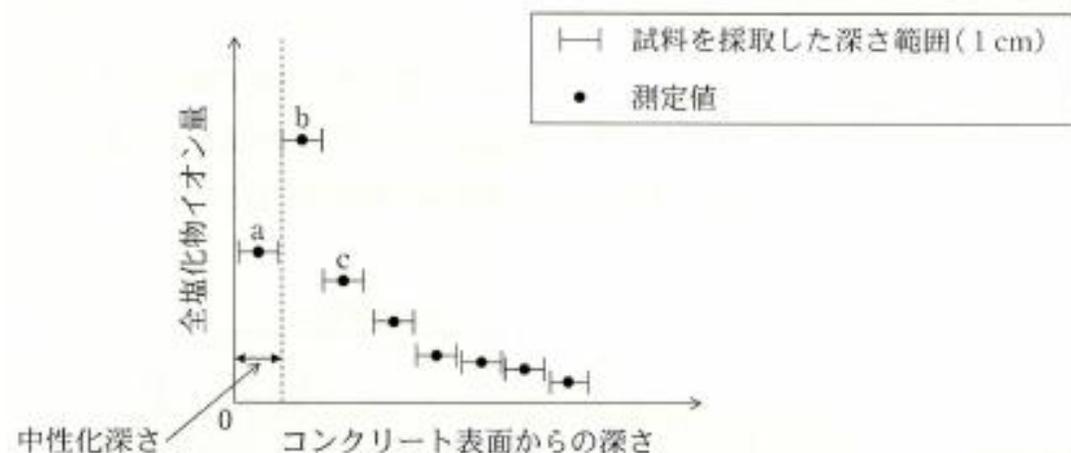
図 コンクリート表面からの深さと全塩化物イオン量の関係

図に示すコンクリート表面からの深さと全塩化物イオン量の関係から、コンクリート中における塩化物イオンの見掛けの拡散係数を算出する。見掛けの拡散係数を算出するための回帰分析に使用する測定値として、次の(1)～(4)のうち、最も適当なものはどれか。

a点は、中性化による影響で小さくなっている

b点は、中性化の影響で塩分量が大きくなっている。

拡散係数を求めるには、a点とb点を除く必要がある。

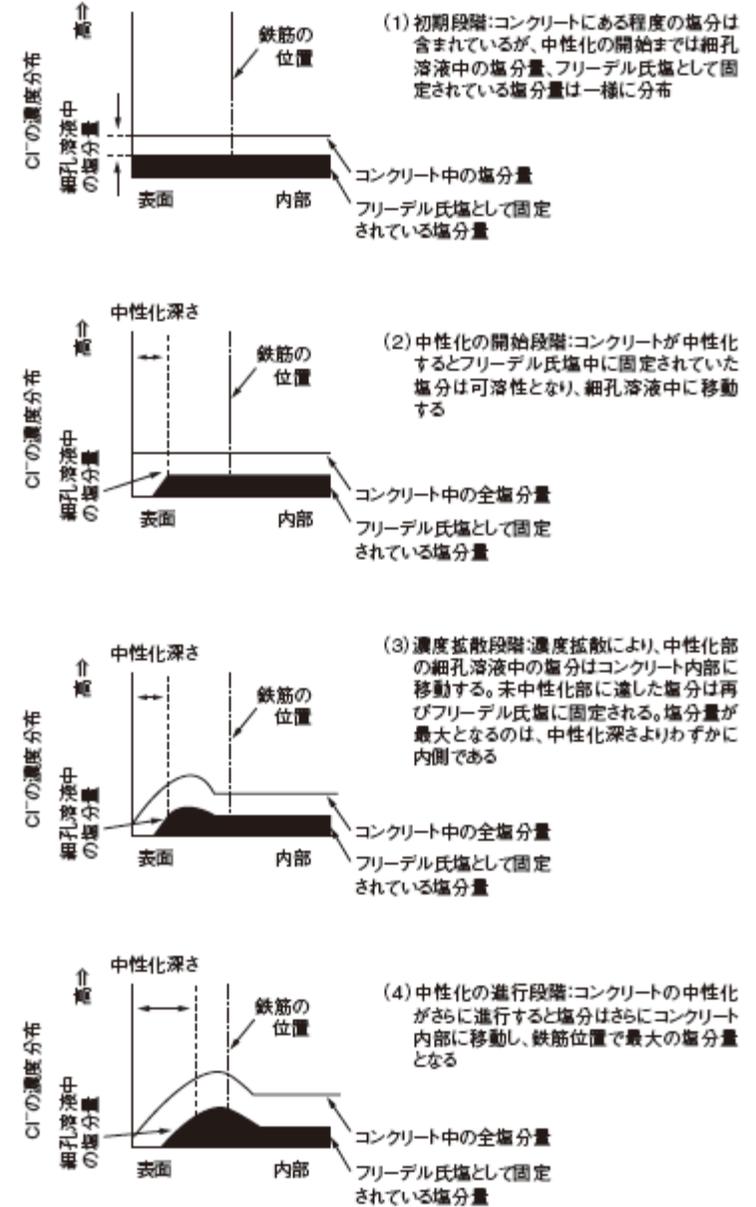
● 中性化に伴う塩化物イオンの濃縮現象

拡散係数は塩分濃縮を考慮

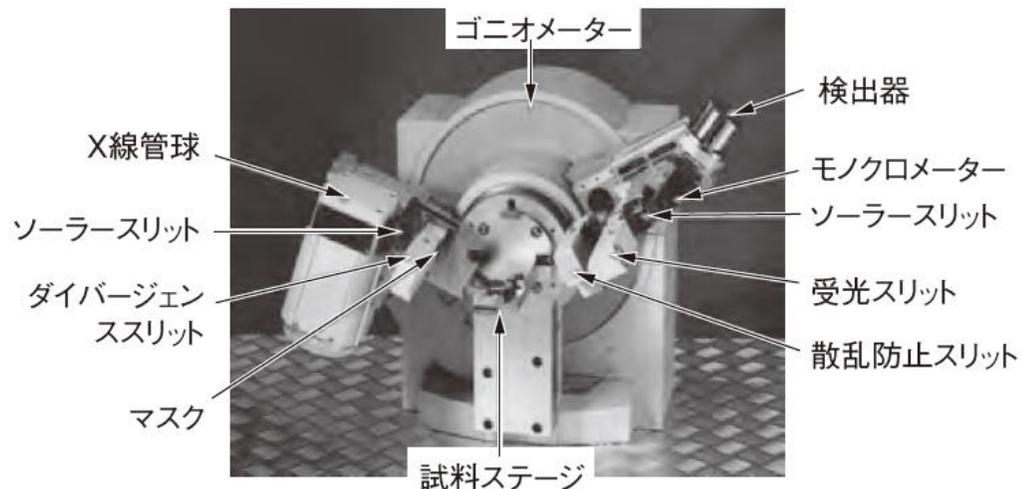
X線回折装置の例

X線回折結果の一例：ともに SiO_2 を主成分とする石英 (上図) と輝石安山岩 (下図) の回折結果 (XRDチャート)。石英では石英 (Q) のみが確認されるのに対し、輝石安山岩では石英とともに、アルカリシリカ反応性鉱物であるクリストバライト (Cr) やトリディマイト (Tr) が確認される。

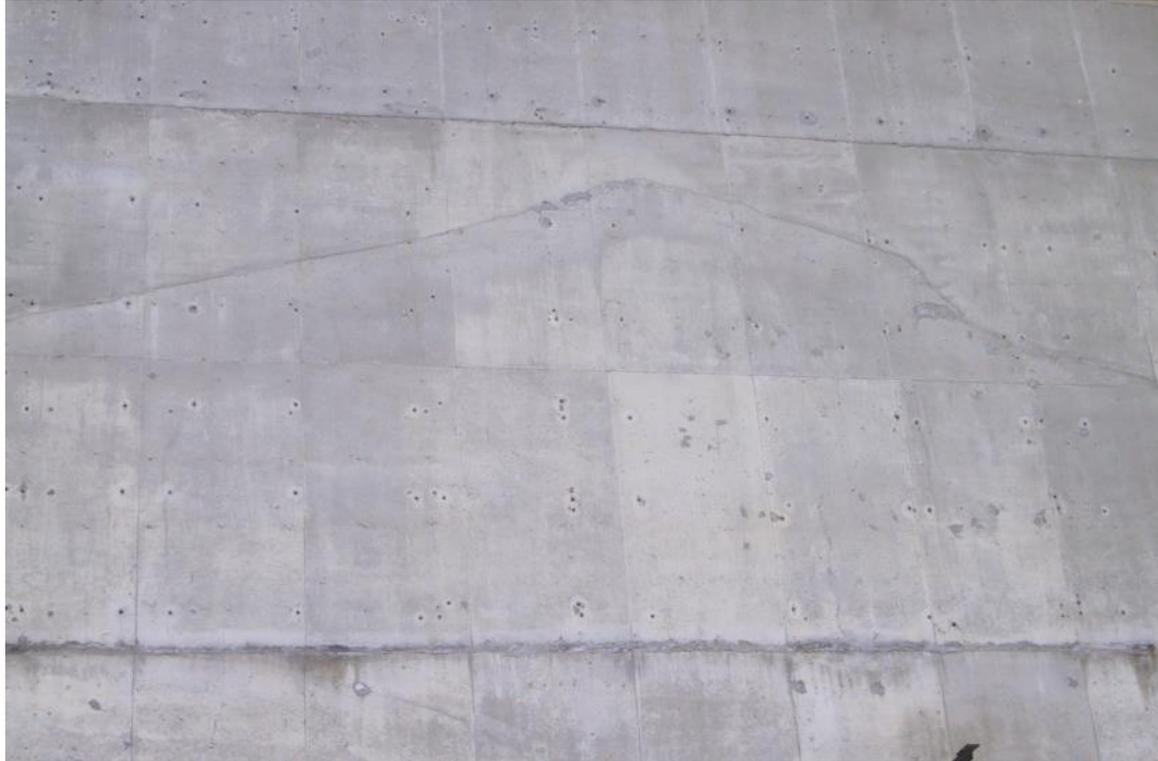
コールドジョイントの発生事例

連続的な打込みができない場合に生じる。

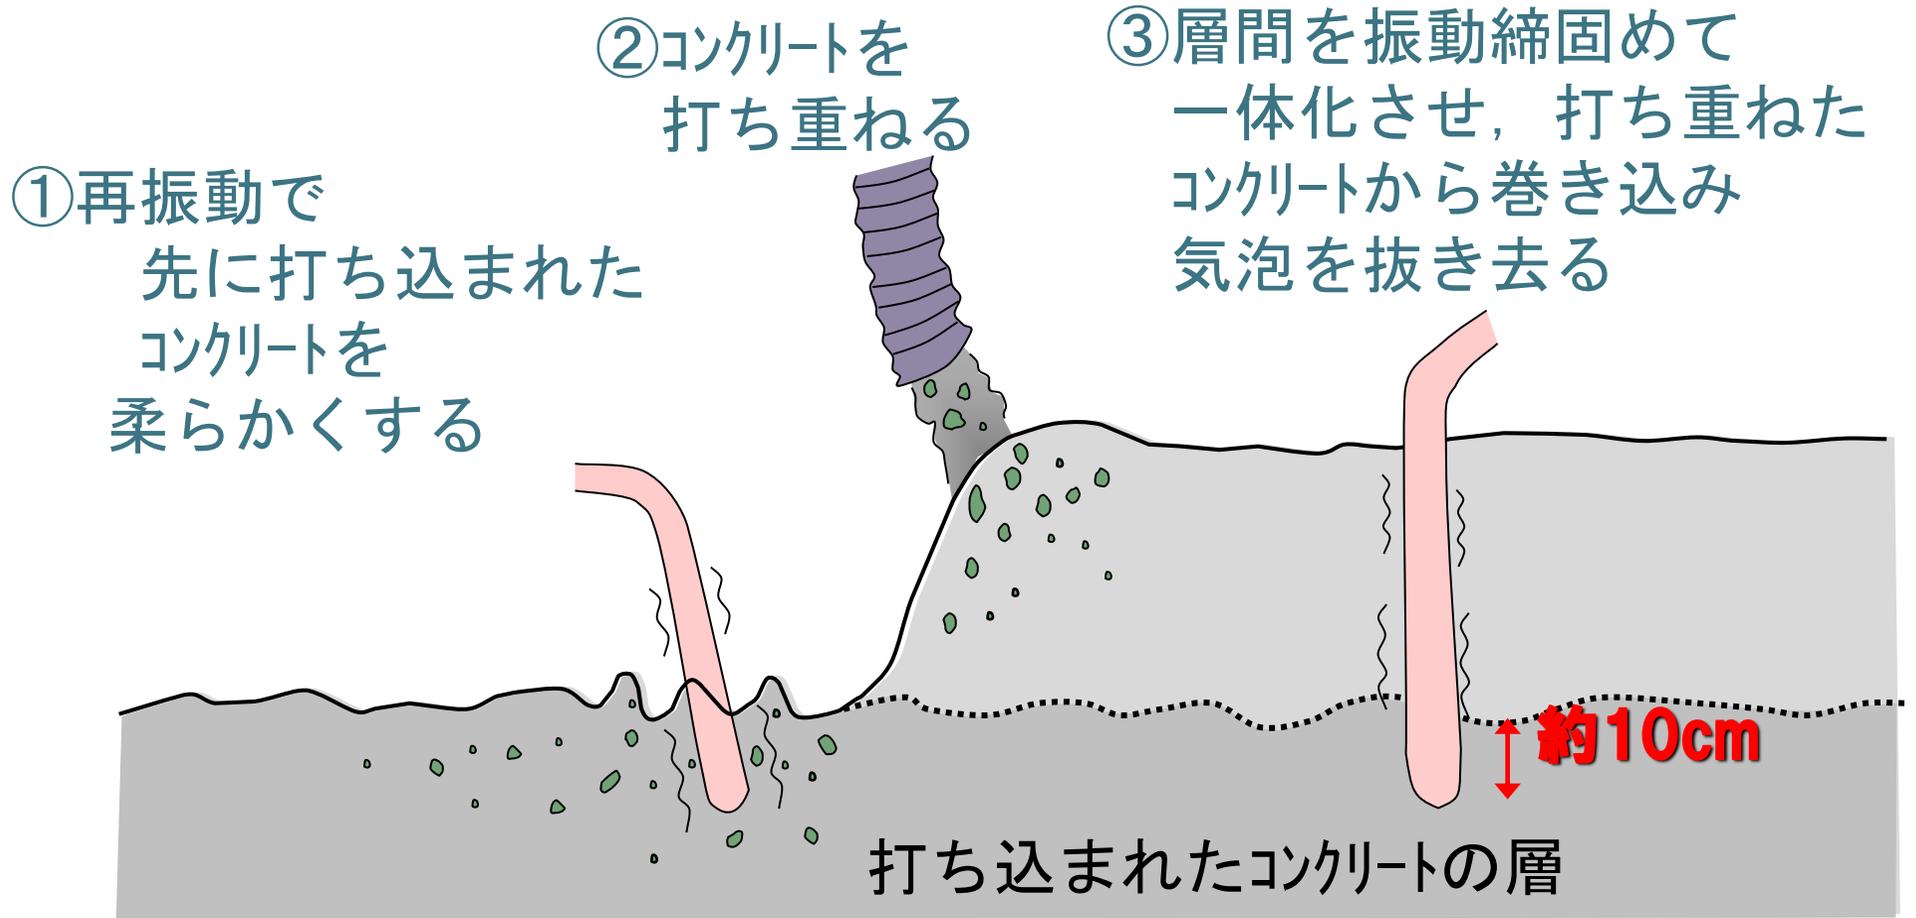
打ち重ね時には前の層に振動機挿入

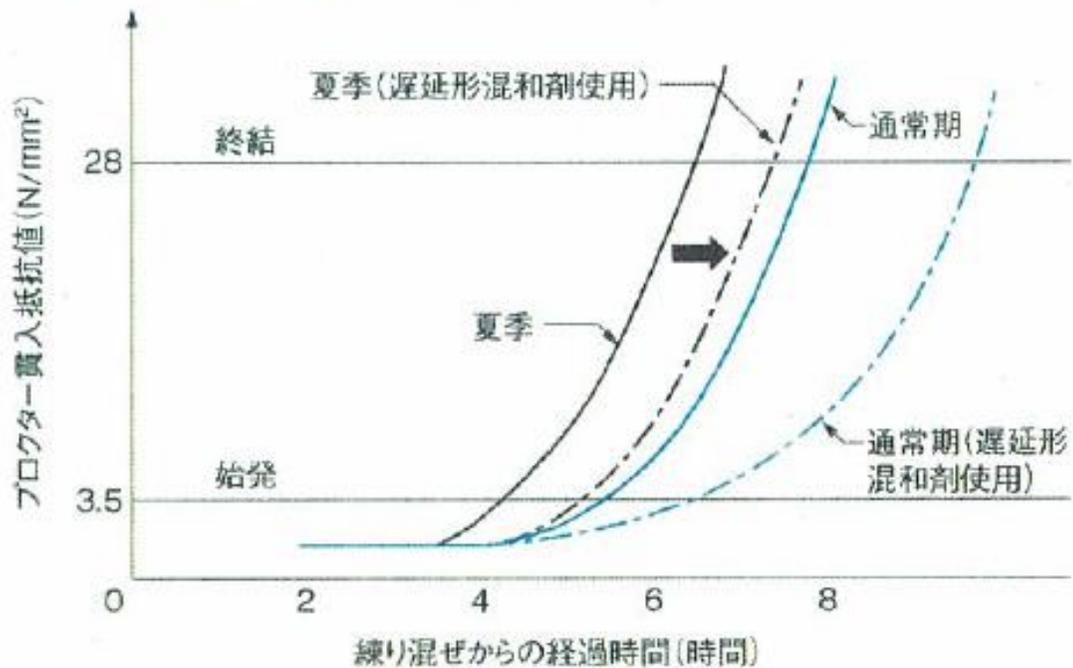
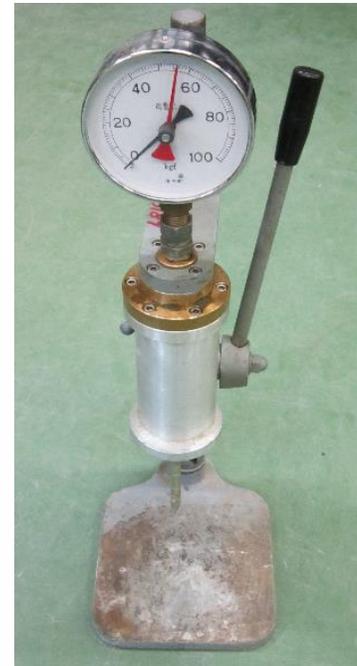
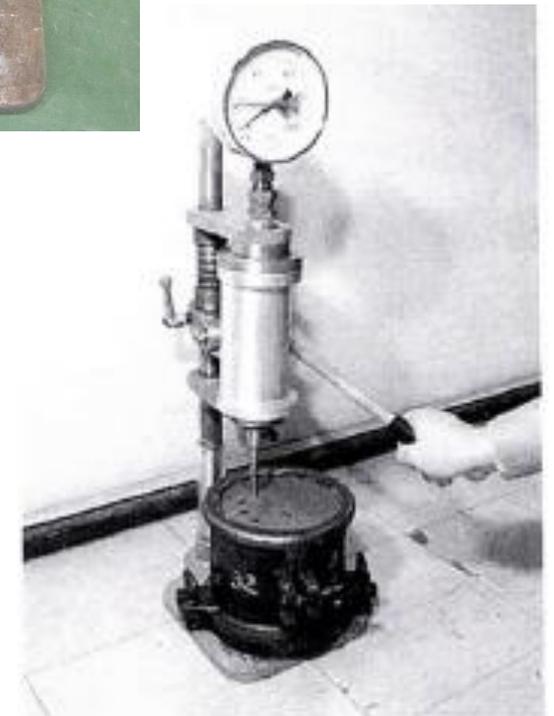
●プロクター貫入抵抗値の経時変化

プロクター貫入試験

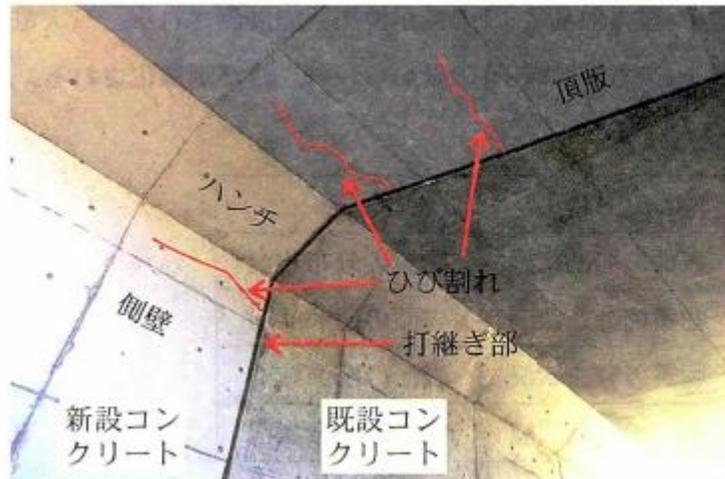
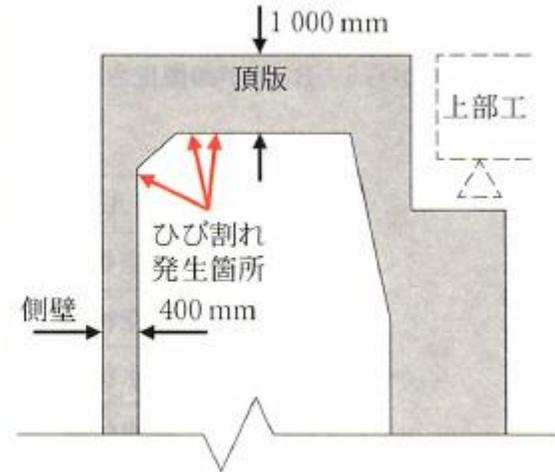
ラーメン式橋台の拡幅工事に於いて、既設コンクリートに打ち継がれた新設コンクリートの頂版および側壁に、型枠の脱型後、写真に示すようなひび割れが見られた。このひび割れの主な原因として、次の(1)～(4)のうち、適当なものはどれか。

新設コンクリートの水和熱に起因する温度ひび割れ
型枠の変形、過大な上載荷重、急速な打込みではない。

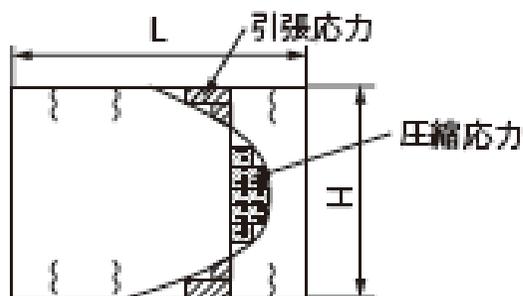
●内部拘束によるひび割れの発生機構

部材内のひずみを等しくした
場合の拘束応力分布

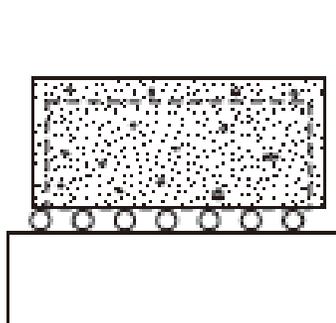
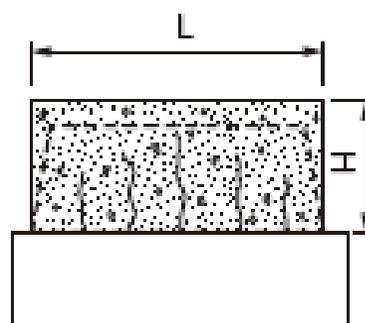
●外部拘束によるひび割れの発生機構

外部拘束によるひび割れは既設コンクリートの拘束を受けてひび割れが生じる

[拘束がない場合]

[拘束がある場合]

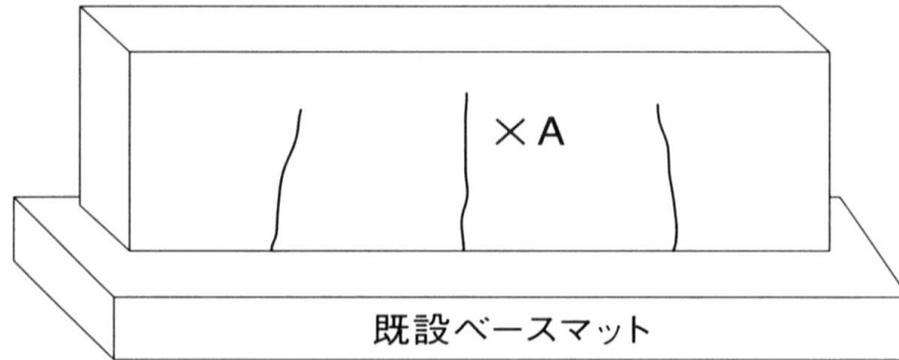
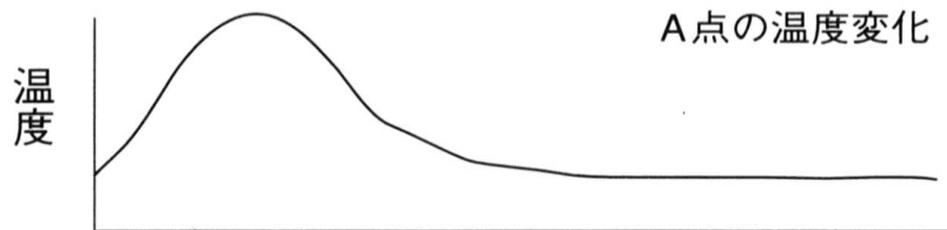
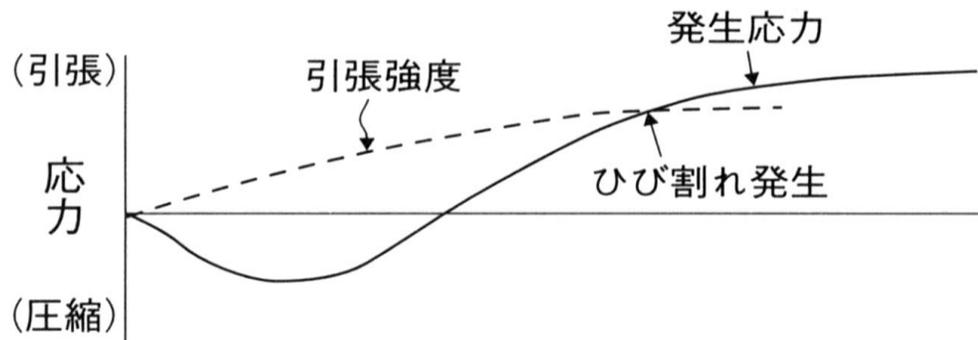
温度ひび割れの発生メカニズム

- 水和熱で温度上昇
- 次第に放熱して収縮
- 既設物が収縮を拘束
拘束されると引張応力発生
- 引張強度は極端に小さい
⇒ ひび割れ発生

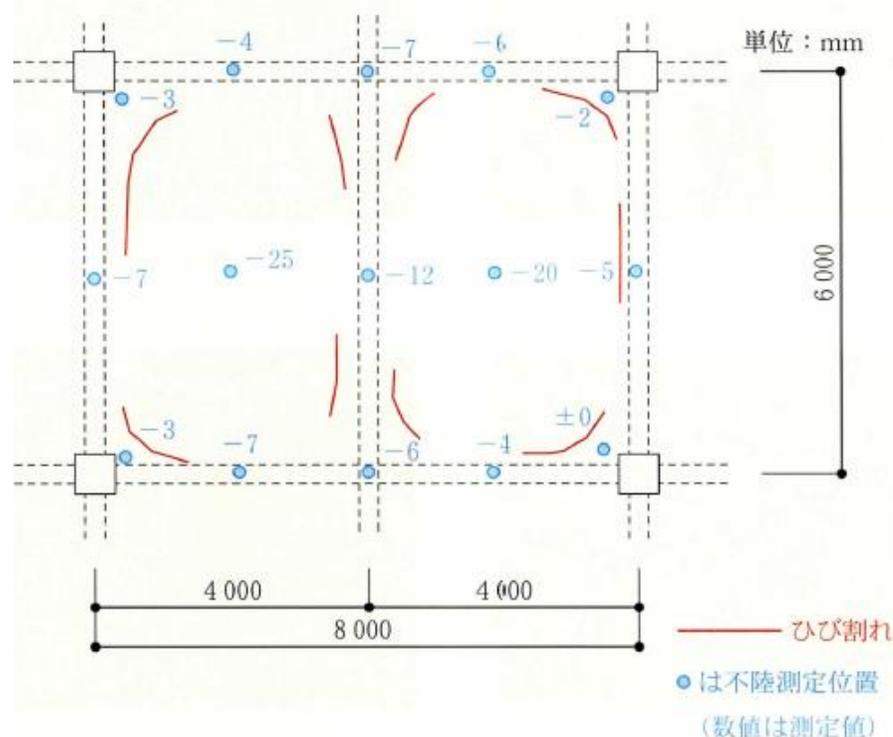
図 床スラブ上面の状況

竣工後1年が経過した鉄筋コンクリート造建築物の床スラブ上面に下図に示すひび割れが生じていた。不陸測定を行ったところ、図中に示す数値のとおりであった。このひび割れが発生した原因として、次の(1)～(4)の記述のうち、不適当なものはどれか。なお、竣工時には、ひび割れは発生しておらず、不陸は床仕上げ精度の許容範囲内であった。また、この建物は設計積載荷重の範囲内で使用されている。

- (1) 床スラブの厚さが小さいとたわみは増加する。
- (2) 上端筋が設計位置より下がっていると、たわみは増加
- (3) 下端筋のかぶり厚さが小さいと、中立軸より遠くなり、
たわみが減少する。 ⇒ 不適當
- (4) コンクリート強度が小さいと、弾性係数も小さくなり、
たわみは増加する。

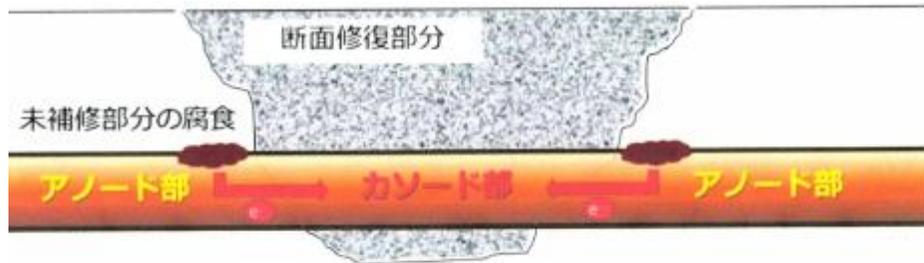
マクロセル腐食の原理

マクロセル腐食は、鉄筋の腐食部と健全部、コンクリートで比較的大きな回路が造られ、その中で電子のやり取りが行われて生じる。

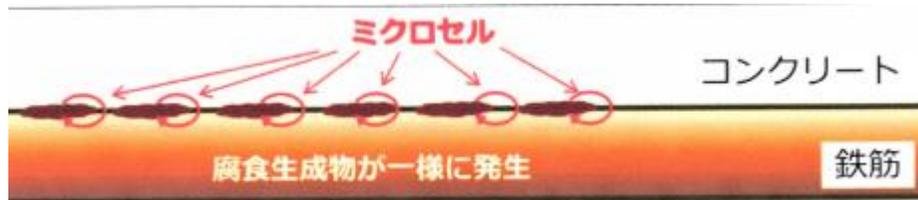
腐食しやすい部分がアノード、健全な部分がカソードとなり腐食電流が発生し、アノード部で腐食生成物ができる。
