2015年度 コンクリート診断士試験解説

十河 茂幸

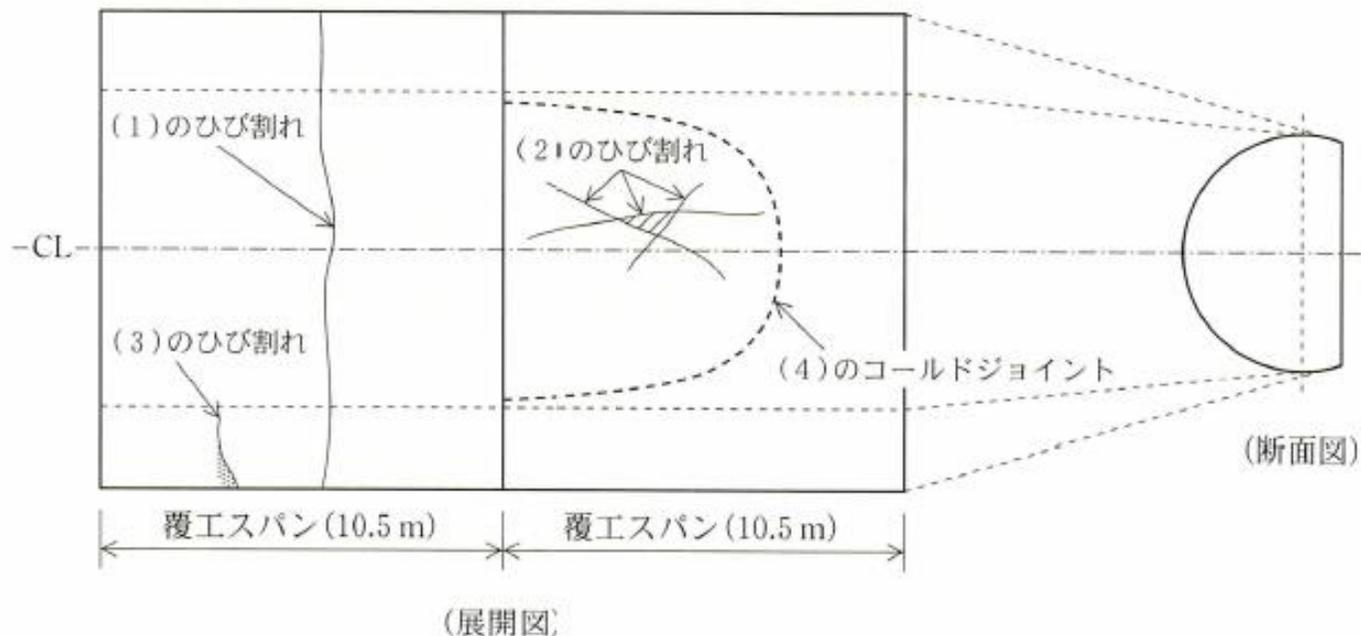
図 覆工コンクリートに発生した変状

- (1) 覆工スパンの中央付近の横断面方向に生じた、進行性のない幅0.5 mmのひび割れ。
- (2) 覆工天端部に生じ、複数のひび割れが閉合してブロック化した、打音異常の認められる幅1 mmのひび割れ。
- (3) 覆工側壁部に生じた、水の滲み出しを伴う幅0.5 mmのひび割れ。
- (4) 覆工側面部から覆工天端部に生じた、縁切れのないコールドジョイント。

- (1) 横断面に進行性のない0.5mmのひび割れ
- (2) 天端部に複数のひび割れが併合、打音異常
- (3) 側壁部に漏水を伴う0.5mmのひび割れ
- (4) 側面から天井にかけてコールドジョイント
⇒ 縁切れのないため、緊急性は低い。

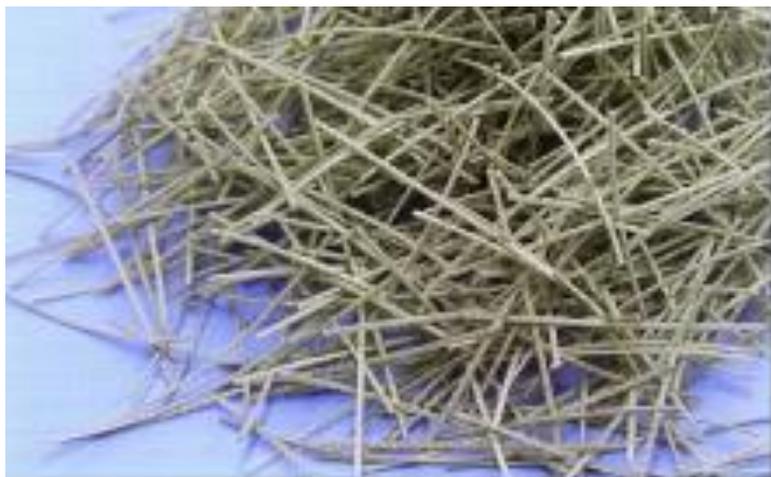
ポリプロピレン短繊維

融点が小さく、
爆裂の対して抵抗する。

バルチップJKの物性等			
素 材	ポリプロピレン	色	グレー
密 度	0.91g/cm ³	形 状	矩形断面
厚さ×幅	0.5×0.9mm	繊維長	48.0mm
公称断面積	0.385mm ²	織 度	3500dtex
引張強度※	530.3N/mm ²	耐薬品性	酸・アルカリに強い
融 点	160~170°C	洗い試験	機械により採取
繊維供給	投入機を使用

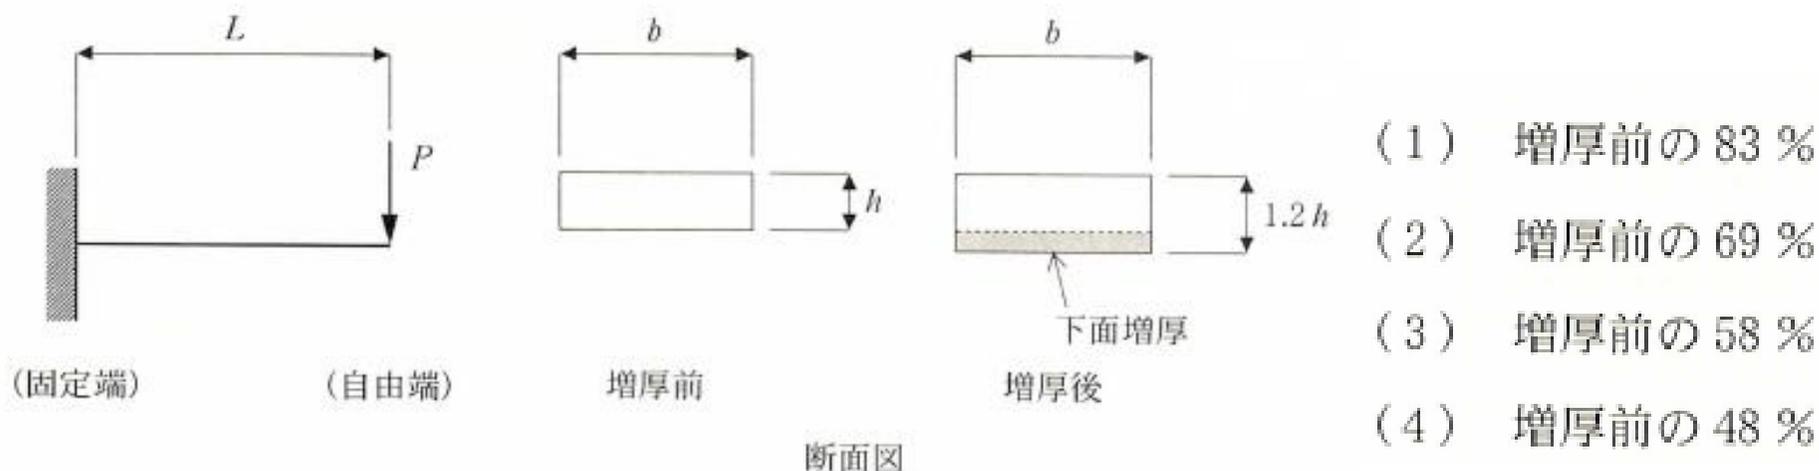
片持ち鉄筋コンクリート床版のたわみを改善するために、下面増厚工法を適用して断面を増厚した。下図に示すように、増厚後の床版厚を増厚前の1.2倍とした場合、荷重 P による増厚後の床版自由端のたわみ量として、次の(1)~(4)のうち、適当なものはどれか。

ただし、既設の床版コンクリートと増厚コンクリートは完全に一体化しているものとし、両者のヤング係数は同一とする。また、自重、ひび割れ、乾燥収縮およびクリープの影響は全て無視する。

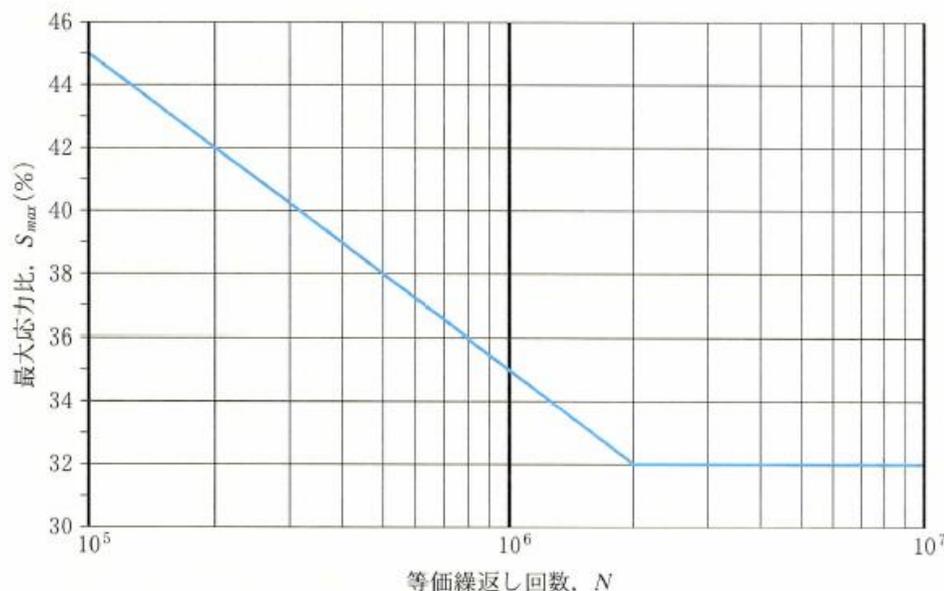
図 鉄筋が破断するまでの等価繰返し回数と最大応力比

ただし、引張鉄筋には、 152 N/mm^2 の最大引張応力度に等価な応力が毎月 400 回作用する。また、引張鉄筋の最大応力比と等価繰返し回数 N の関係は下図で表されるものとし、鉄筋の引張強度は 400 N/mm^2 で、最大応力比 S_{max} は次式で表されるものとする。

$$\text{最大応力比 } S_{max}(\%) = (\text{鉄筋の最大引張応力度}) / (\text{鉄筋の引張強度}) \times 100$$

$400\text{回/月} \times 12 \times T_1 = 5 \times 10^5$ が破壊までで $T_1 \doteq 104\text{年}$

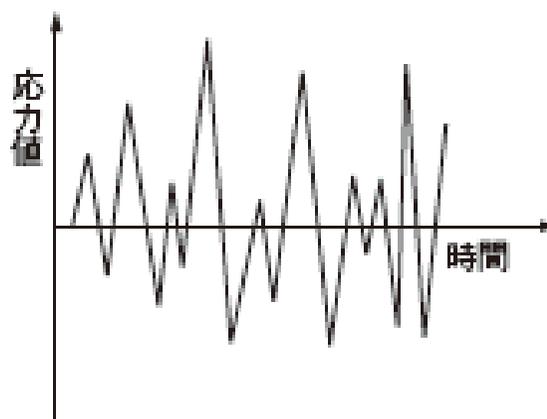
●実働状態の応力波形の例

$$M = \sum_j \frac{n_j}{N_j}$$

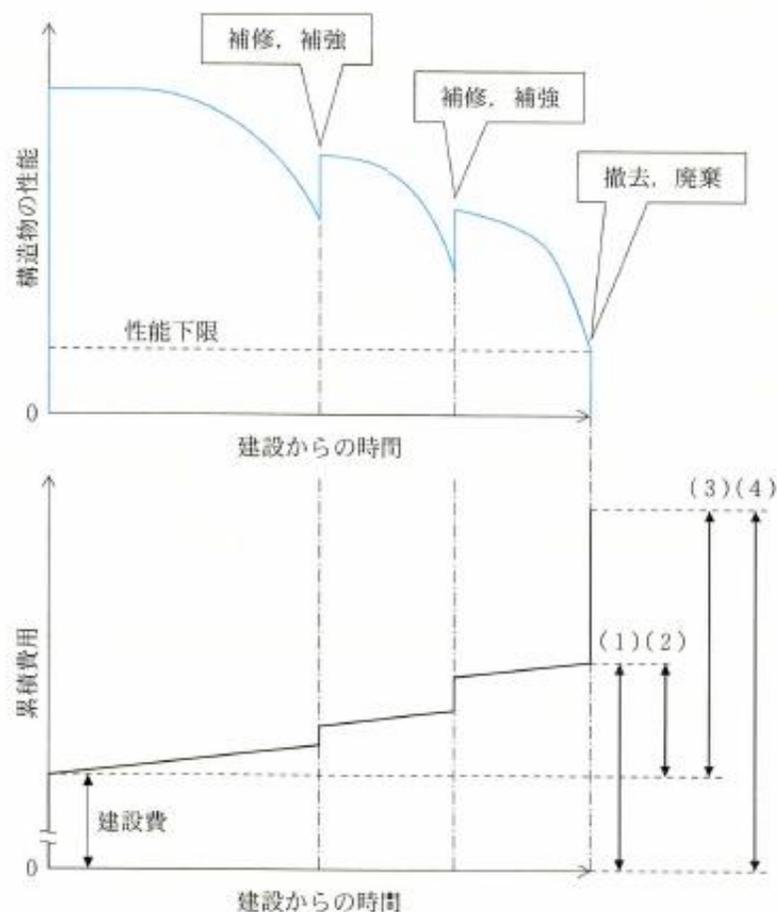
図 構造物の性能と累積費用の経時変化

鉄筋コンクリート道路橋を対象として、ライフサイクルコストを考慮した適切な維持管理を行うこととした。この道路橋の建設から撤去、廃棄までの性能と費用の経時変化の概念図を以下に示す。ライフサイクルコストとして、次の(1)～(4)のうち、適当なものはどれか。
