# 亜硝酸リチウムを用いた 塩害・ASRの補修技術

一般社団法人コンクリートメンテナンス協会

## 【亜硝酸リチウム内部圧入工法(塩害補修)】 リハビリカプセル工法

## 【亜硝酸リチウム内部圧入工法(ASR補修)】 ASRリチウム工法

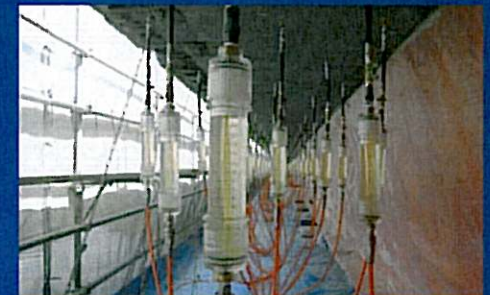
- ①コンクリートにφ10mm、L=100mm程度の削孔を500mmの間隔で行う
- ②カプセル式加圧装置を設置して亜硝酸リチウム水溶液を内部圧入する ⇒ 鉄筋防錆
- ③削孔箇所を充填材にて埋め戻す

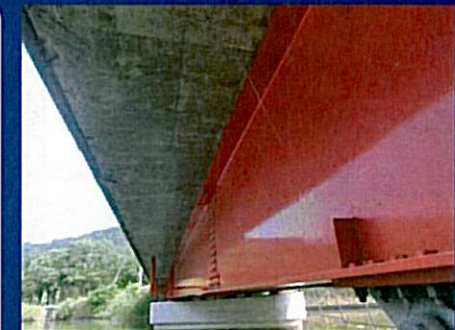
①着工前(劣化状況)

- ・幅 $0.1 \sim 0.4\text{mm}$ のひび割れ
- ・塩化物イオン含有量 $3.0\text{kg/m}^3$  (内在塩分の可能性大)
- ・鉄筋腐食により一部断面欠損

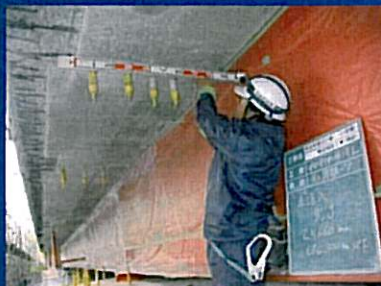
②表面漏出防止(ひび割れ注入)

コンクリート表面からの漏出防止として、ひび割れ注入工を実施する(幅 $0.2\text{mm}$ 以上)

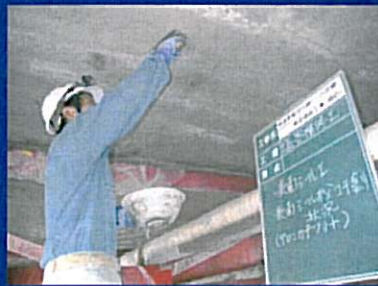
③表面漏出防止(表面シール)

同様に、幅 $0.2\text{mm}$ 未満のひび割れやジャンカ等に対し、表面シールを行う

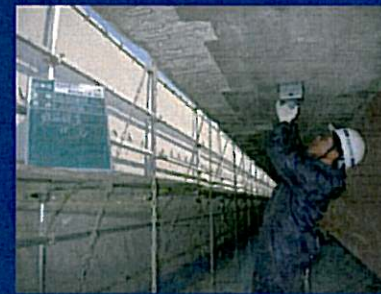
④鉄筋探査工

圧入孔の削孔時に鉄筋を損傷させることのないよう、鉄筋探査を行う

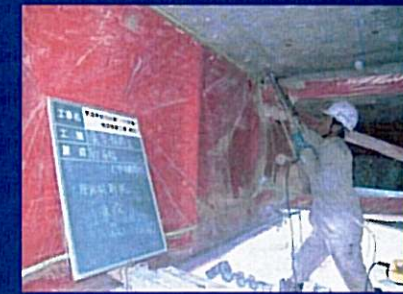
⑤圧入孔削孔

圧入孔として、 $\phi 10\text{mm}$ のコア削孔を行う。本橋では削孔ピッチを $500\text{mm}$ 間隔とした。

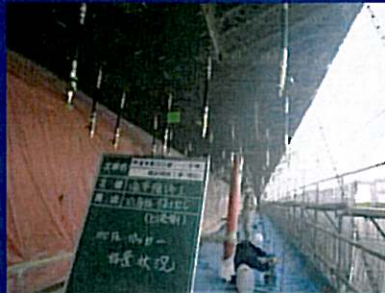
⑥加圧パッカーの設置

全圧入孔に加圧パッカー（接続用治具）を設置する。

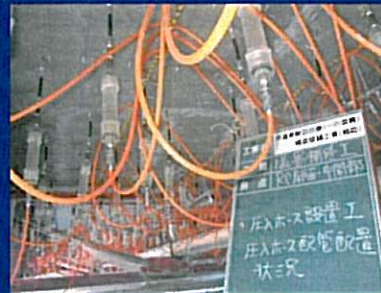
⑦リハビリカプセル設置工

加圧パッカーにカプセル式圧入装置（リハビリカプセル）を設置し、圧入ホースと接続する

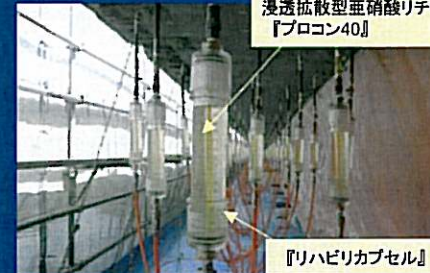
⑧内部圧入工

所定量の浸透拡散型亜硝酸リチウムを加圧注入する。  
圧入対象はコンクリート表層150～200mm

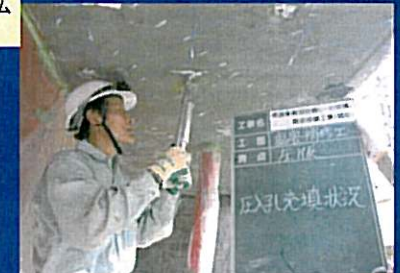
⑨圧入孔充填工

圧入完了後、配管を撤去し、エポキシ樹脂または無収縮グラウト材にて圧入孔を充填する

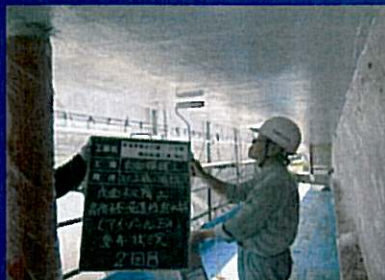
⑩表面保護工

コンクリート内部への劣化因子の侵入抑制のため、表面含浸工または表面被覆工による表面保護を行う
