問 題 (診 断 士)

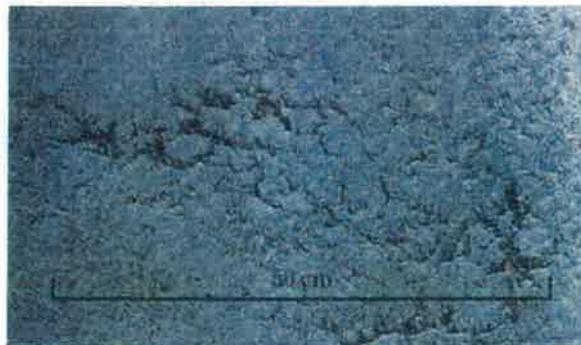
【問題 1】

コンクリート壁面に、写真に示すような初期欠陥が認められた。この初期欠陥の発生要因として、次の記述のうち、最も不適当なものはどれか。

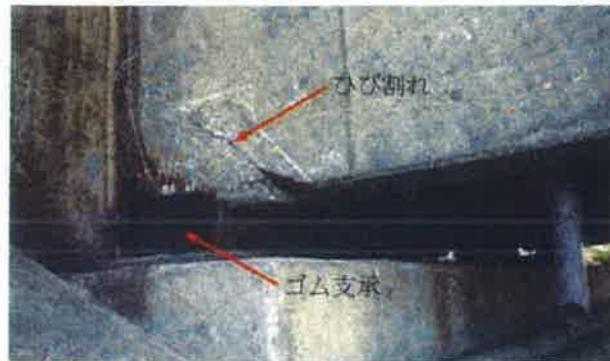
【問題 2】

積雪寒冷地にあるプレストレストコンクリート橋の桁端部に、写真に示すようなひび割れの発生が認められた。このひび割れの主な発生原因として適切なものは、次のうちどれか。なお、写真中には調査時のチョーク跡が残っている。

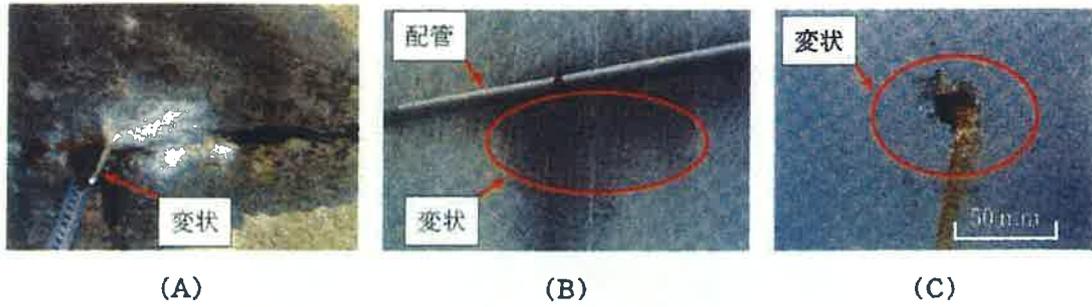
【問題 3】

写真(A)～(C)に示すコンクリートの変状とそれらの説明に関する次の(1)～(4)の正誤の組合せのうち、適当なものはどれか。

| 写 真 | 変状の説明 |
|---|---|
| (A) | 炭酸カルシウムを主成分とするつらら状の析出物 |
| (B) | 藻類の死骸に起因する外壁の変色 |
| (C) | 鉄分を有する骨材に起因する欠損と変色 |

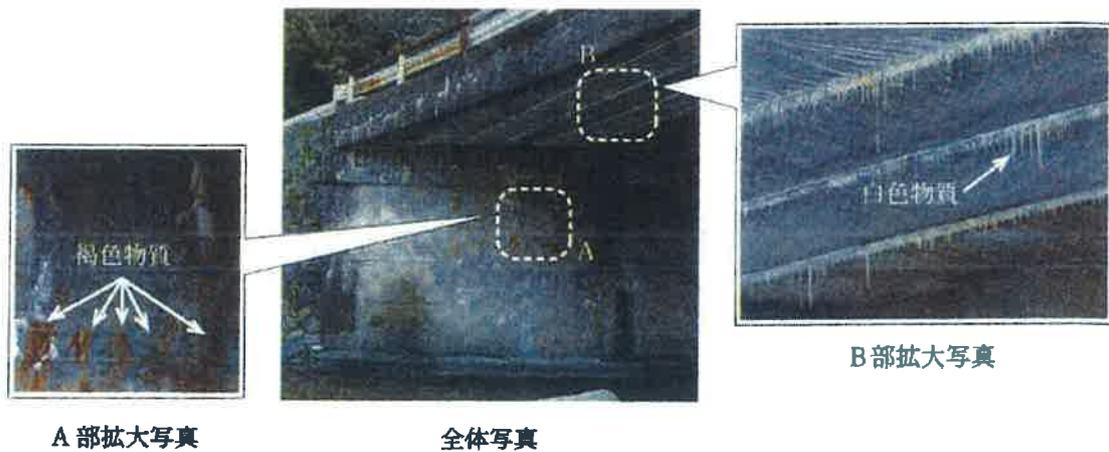
山間部に位置するプレストレストコンクリート橋において、下の写真のA部およびB部に示すような変状が認められた。変状の原因を推定するために行った調査に関する次の記述のうち、不適当なものはどれか。

A部拡大写真

全体写真

B部拡大写真

- (1) A部の褐色物質の発生原因を推定するために、鋼製ブラケットの腐食状況を調べた。
- (2) A部の褐色物質の発生原因を推定するために、橋台の鉄筋の腐食状況を調べた。
- (3) B部の白色物質の発生原因を推定するために、凍結防止剤の散布状況を調べた。
- (4) B部の白色物質の発生原因を推定するために、橋面の防水層の有無を調べた。

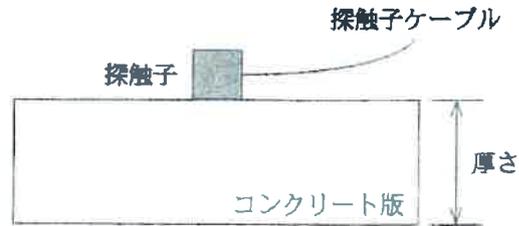
図1

コンクリート版の厚さを推定するために、探触子から発信させた超音波パルス波を用いて、図1のように測定したところ、図2のような波形が得られた。コンクリート版の厚さの推定値として、次の(1)～(4)のうち、適当なものはどれか。ただし、コンクリート中の超音波伝播速度は、4.0 km/sとする。

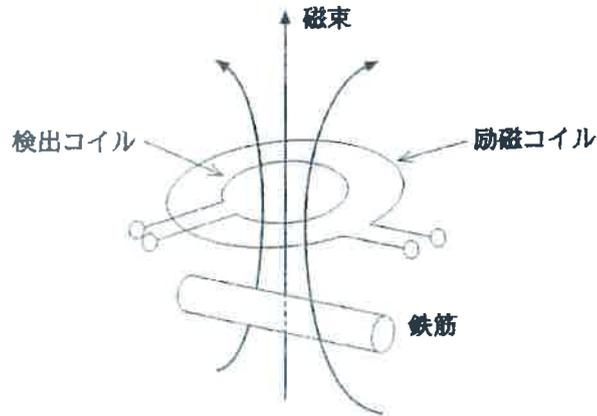
下図は、電磁誘導法による鉄筋探査の概要を示している。この図に関する説明文中の(A)～(C)に当てはまる語句の(1)～(4)の組合せのうち、適当なものはどれか。

励磁コイルに(A)を流すと、時間的に変化する磁束が発生する。この磁束が鉄筋の存在により乱されると、検出コイルの(B)が変化する。電磁誘導法による鉄筋探査では、(C)の電磁誘導の法則に基づいて、この(B)の変化を検出することで、コンクリート中の鉄筋を探査する。

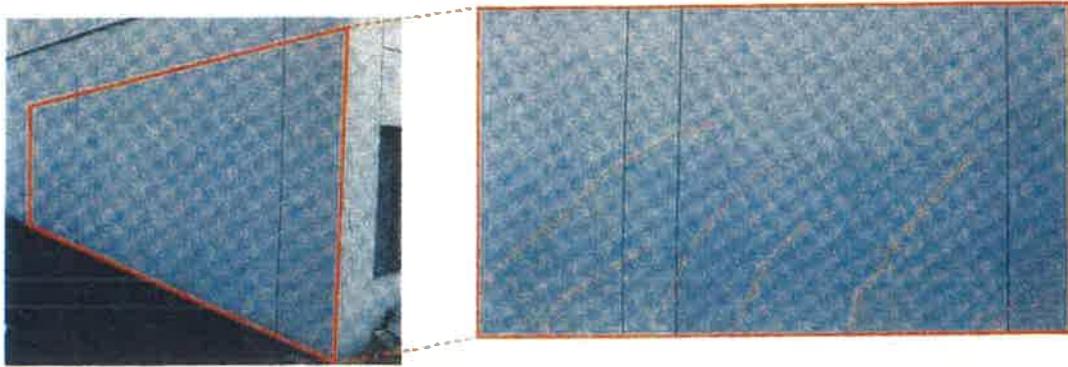
鉄筋コンクリート造建物の壁面において、写真に示すようなひび割れが確認された。このひび割れの原因として、次の(1)～(4)のうち、最も適当なものはどれか。

鉄筋コンクリート造建物(1階部分)

ひび割れの状況

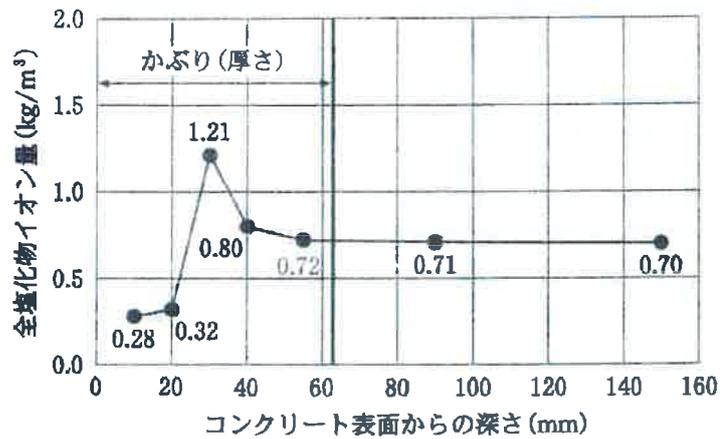
全塩化物イオン量の分布

竣工後45年を経過した鉄筋コンクリート製橋脚においてコアを採取し、全塩化物イオン量を測定したところ、下図のような結果が得られた。この図から推定される事項に関する次の(1)～(4)の記述のうち、最も不適当なものはどれか。

なお、使用されたセメントは普通ポルトランドセメントであり、コンクリートの圧縮強度は、設計基準強度 24 N/mm^2 を満足していた。

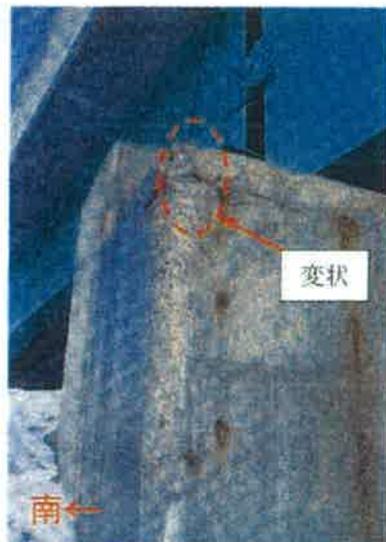
写真A

積雪寒冷地の内陸部に位置する道路橋の鉄筋コンクリート製壁式橋脚において、南側の隅角部に写真Aに示すひび割れおよび剥落の変状が認められた。写真Bに示すように北側の隅角部では同様の変状は認められなかった。このように同一橋脚の南北で差が生じた原因に関する次の(1)～(4)の記述のうち、最も適当なものはどれか。なお、橋梁上部工および付属物からの漏水はない。

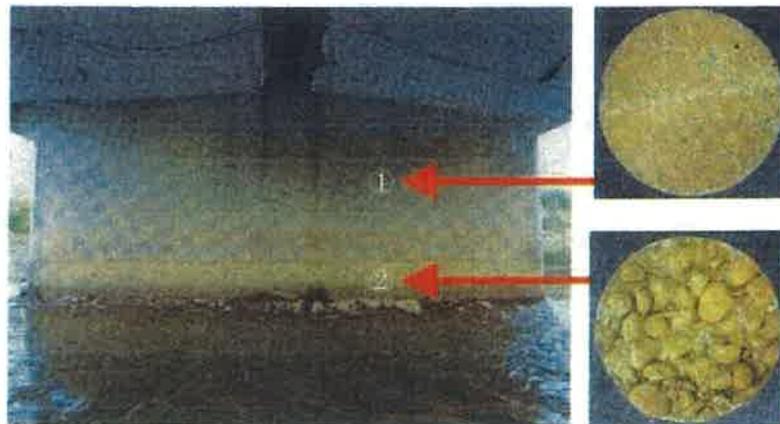
供用開始後 18 年が経過した鉄筋コンクリート製橋脚の表面に下の写真のような変状が認められた。写真における①および②の位置にてコアを採取し、その割裂面にフェノールフタレイン溶液を噴霧して中性化深さを測定するとともに、このコアの示差熱重量分析を実施した。下の表 1 および表 2 はこれらの試験結果とこの橋脚の供用環境をまとめたものである。この橋脚の診断に関する次の(A)および(B)の記述の正誤の組合せのうち、適当なものはどれか。

写真 橋脚の全景とコア採取位置およびコア試料の表面の状況

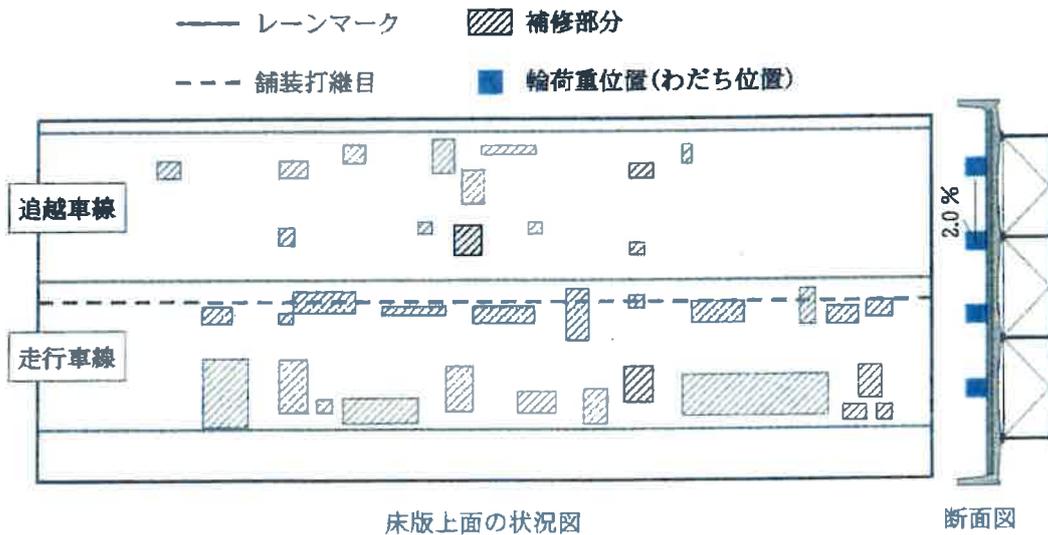
以下の図は、片側2車線の道路橋RC床版におけるコンクリート上面に生じた変状に対する補修位置を示したものである。図に示すとおり追越車線に比べて走行車線の劣化の進行が速かった原因に関する次の(1)～(4)の記述のうち、不適当なものはどれか。なお、当該床版には防水工が施工されていない。

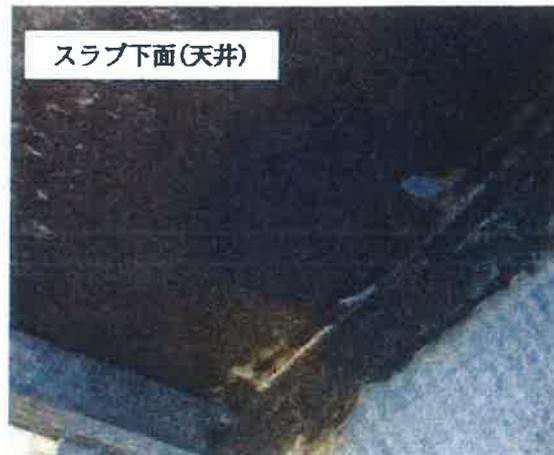
火災を受けた鉄筋コンクリート造集合住宅を調査したところ、写真に示すように鉄筋コンクリート造スラブ(厚さ 200 mm)に、すずが付着していた。このスラブ部分の目視による診断に関する次の(A)～(C)の記述の正誤の組合せとして、適当なものはどれか。

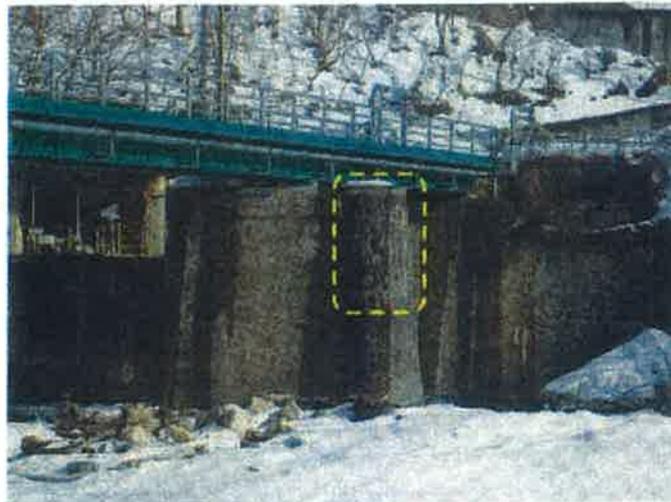
北陸地方にある道路橋の鉄筋コンクリート橋脚において、下の写真の破線で囲んだ部分の変状の進行を抑制する対策を行うこととした。次の(1)～(4)に示す対策のうち、最も適当なものはどれか。

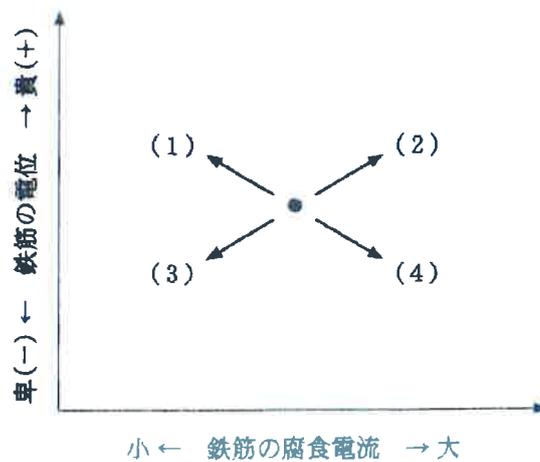
鉄筋コンクリート構造物に電気防食工法を実施した。下図中の黒丸(●)は電気防食工法を実施する直前の鉄筋の自然電位と腐食電流を示している。

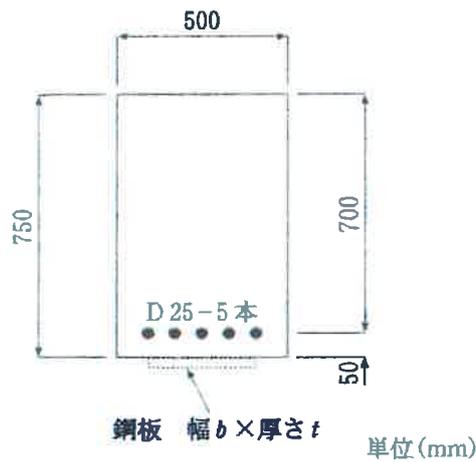
図に示す断面を有する鉄筋コンクリート梁の下面に鋼板を接着し、補強後の曲げ耐力を補強前の1.5倍に増加させることとした。鋼板の断面寸法として次の(1)～(4)のうち、適当なものはどれか。

ただし、断面の圧縮縁からコンクリート圧縮合力までの距離および圧縮縁から鋼材引張合力までの距離は、いずれも補強の前後で変化しないものとする。曲げ破壊時には鋼材が降伏するものとする。

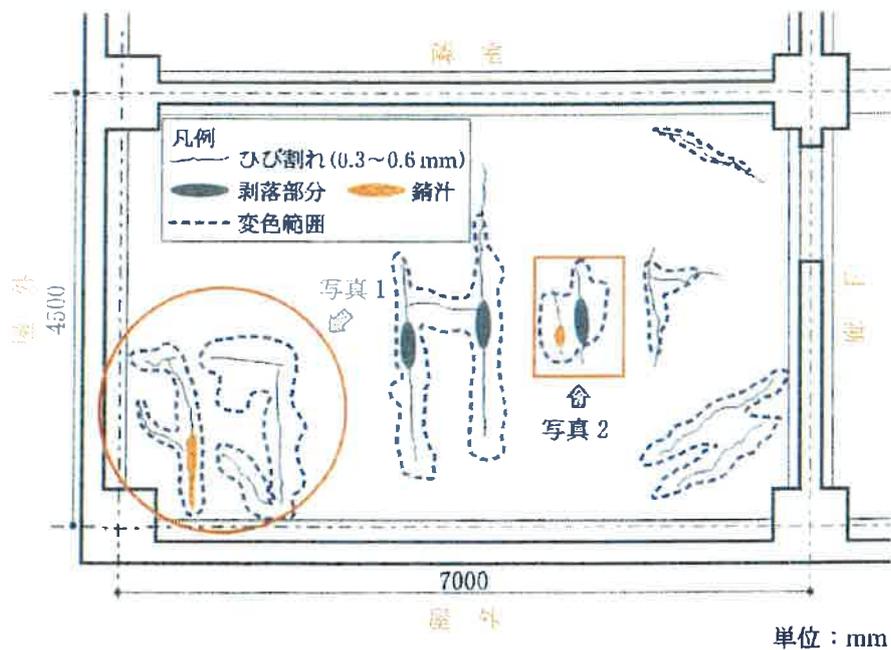
図1 屋根スラブ天井面の変状の概要

鉄筋コンクリート造の校舎の改修工事において、屋根スラブ天井面に図1(写真1, 写真2)に示す変状が確認された。鉄筋が露出している箇所(写真2)周辺のかぶり厚さを測定したところ約20mmであった。また、建物概要を表1に、屋根スラブの配筋およびコンクリートの概要を表2に、屋根スラブの断面形状を図2に示す。

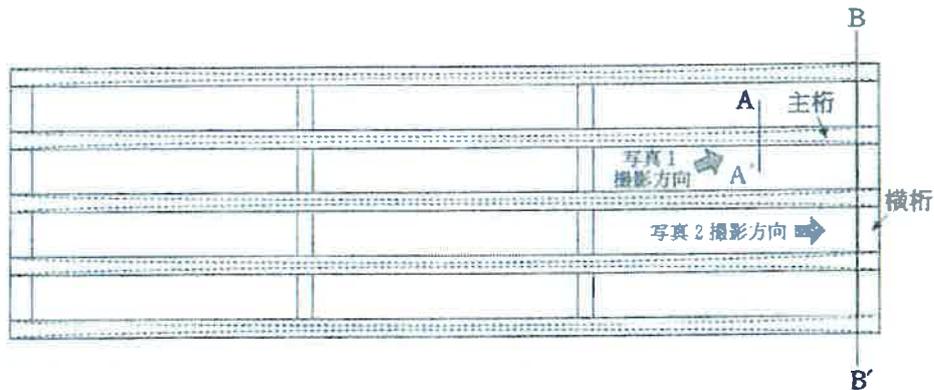
図2 PC桁橋平面図

※破線は主桁ウェブの断面変化を示す
