2013年度 コンクリート診断士試験解説

十河 茂幸
江良 和徳

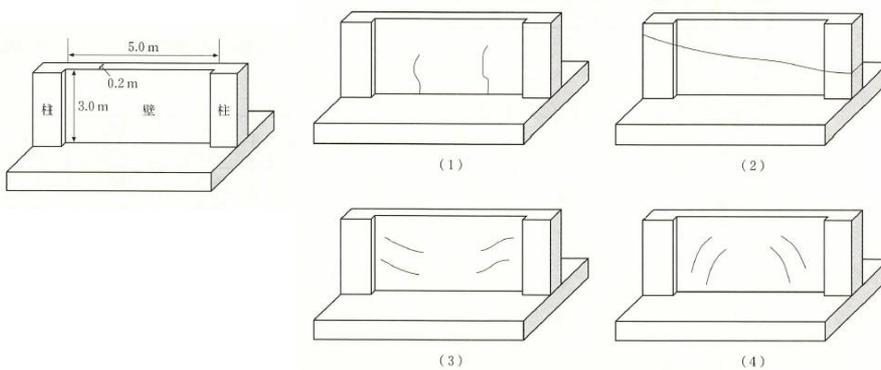
下図に示す鉄筋コンクリート壁もしくは柱に発生したひび割れの概念図のうち、コンクリートの急速な打込みが原因のひび割れとして、次の(1)～(4)のうち最も適当なものはどれか。
なお、壁と柱は同時に打ち込んだものとする。

◆ 急速な打込みが原因のひび割れ

(1) 乾燥収縮ひび割れ

(2) コールドジョイント

⇒ 打ち重ね時間間隔が長い

(3) 沈みひび割れ ⇒ ブリーディングが原因

(4) 斜めひび割れ ⇒ 一般的には生じない

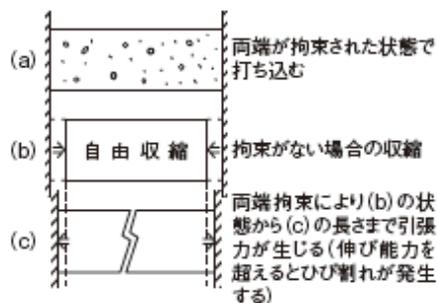
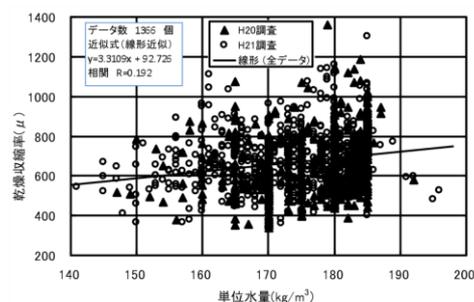
図-3.21 単位水量と乾燥収縮率

● 収縮ひび割れの発生メカニズム

収縮が拘束されるとひび割れが生じる。
完全拘束状態では、約100μの収縮で生じる。

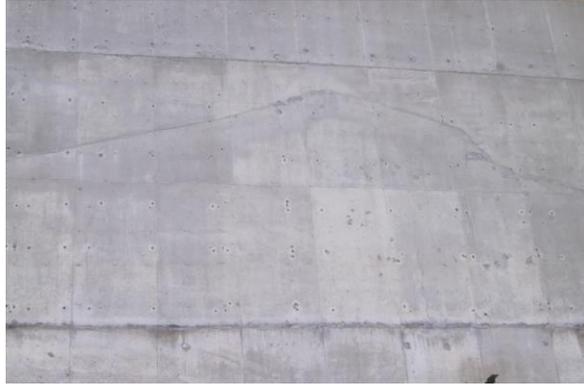
コールドジョイントの発生事例

連続的な打込みができない場合に生じる。

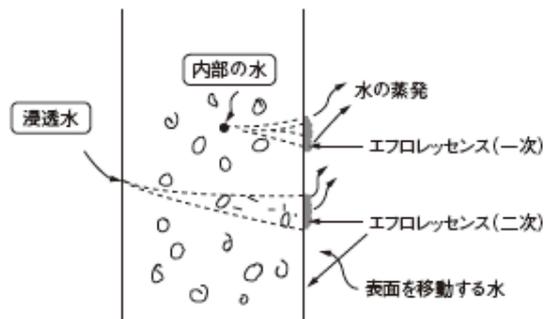
●エフロレッセンスの発生メカニズム

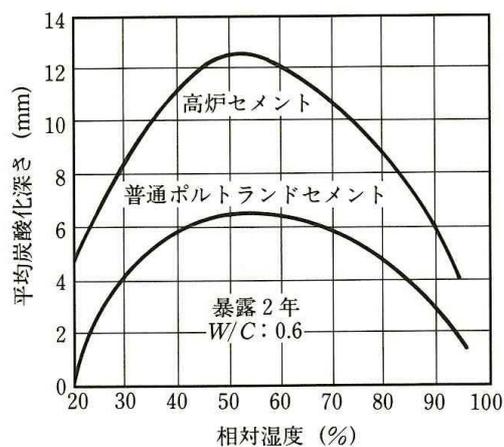
中性化速度に及ぼす相対湿度の影響

- ✓ 中性化は、化学反応である。つまり、温度が高い方が早く進む。
- ✓ 二酸化炭素の浸透の影響であり、相対湿度が50～60%程度が最も早く進行する。

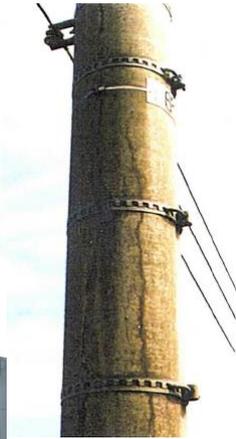
ASRによるひび割れ事例

アルカリシリカ反応は膨張反応

拘束が大きい方向にひび割れが生じる

拘束が小さいと、ランダムに生じる。

つまり、梁は水平方向、壁はランダム

柱は上下方向

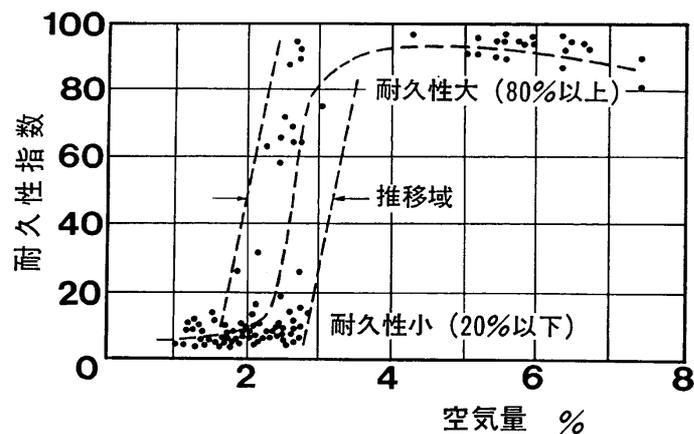
空気量と耐久性指数

- (1) 空気量は、3%以上で耐久性指数が大
- (2) 気泡間隔係数が小さいと耐久性指数が大
⇒ 気泡間隔は空気量が多い程小さい
- (3) 飽和度が高いのは、凍害要因の水が多い。
⇒ 飽和度が高いと凍害を受けやすい
- (4) セメント水比が大(強度が高い)と凍害を受けにくい

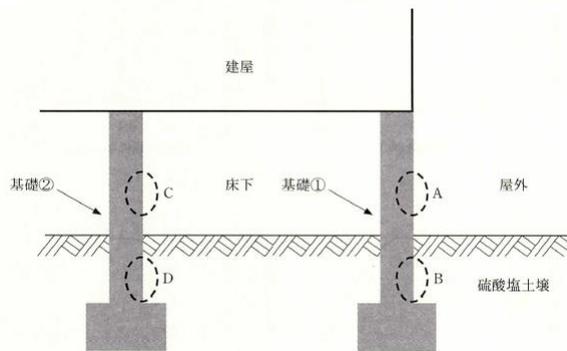
下図は、地盤が硫酸塩土壌である敷地に建設された建築構造物の基礎部分を示したものである。この基礎コンクリートで硫酸塩劣化が生じる場合、図中のA～Dのうち、劣化速度が最も大きくなると考えられる位置はどれか。

なお、基礎①の屋外側は雨がかりがあり、屋外および床下の土壌は湿潤状態にある。また、床下は常時換気されている。

土壤に接していない基礎が乾燥状態にあると、コンクリート内部に上下方向に湿度勾配が付き、土壤から多量の硫酸イオンが上昇して侵食する。

Cの部位が劣化

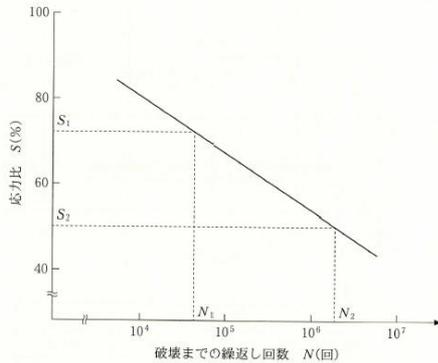
下図は、コンクリートの繰返し圧縮応力比 S と破壊に至るまでの繰返し回数 N の関係を表した $S-N$ 曲線である。このコンクリートに応力比 S_1 で n_1 回繰返し応力を加えた後、応力比 S_2 で繰返し載荷を n_2 回行ったところで破壊した。この時の繰返し回数 n_2 として、(1)～(4)のうち適当なものはどれか。

なお、応力比 S は、コンクリートの静的圧縮強度に対する繰返し圧縮応力の比であり、繰返し回数 N_1 および N_2 は、応力比 S_1 および S_2 でそれぞれ破壊に至るまでの繰返し回数である。ただし、 $n_1 < N_1$ とする。

累積損傷度 $M = n_1/N_1 + n_2/N_2$

$M \geq 1$ で破壊するため。

$$n_2 = N_2(N_1 - n_1)/N_1 \quad \text{正解(1)}$$

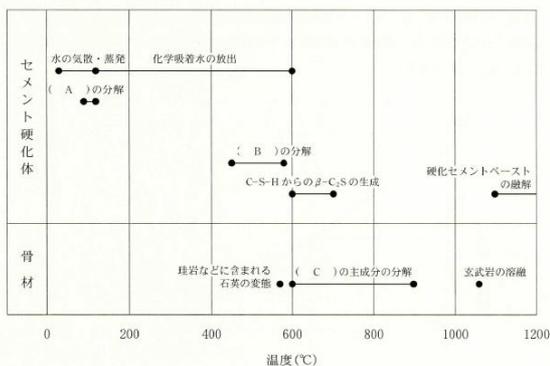
下図は、加熱されたセメント硬化体および骨材に含まれる物質の各温度域での化学的変化を示したものである。図中の(A)～(C)にあてはまる次の(1)～(4)の語句の組合せのうち、適当なものはどれか。

(A) エトリンガイトは100°C程度で分解

(B) 450～600°Cで水酸化カルシウムが分解

(C) 600°Cを超えると石灰岩の分解が始まる

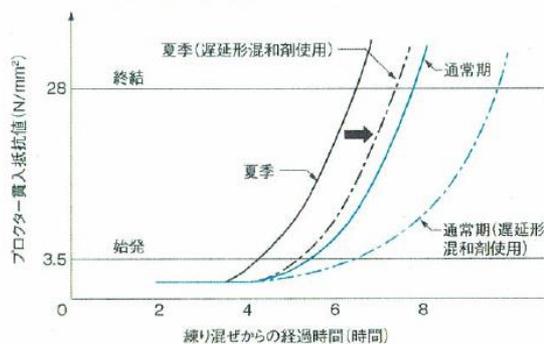
●プロクター貫入抵抗値の経時変化

プロクター貫入試験

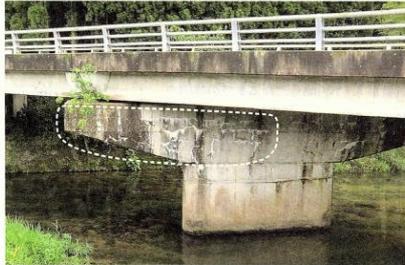
橋梁の側面の概略図

山間部に位置する鉄筋コンクリート橋脚において、下の写真の○で示す範囲に生じている変状について、原因を推定することとした。その際に行う机上調査として、最も不適当なものはどれか。

- (1) 凍結防止剤の散布は、 Na^+ と Cl^- を増加
- (2) 施工記録の調査で使用材料を確認
- (3) 周辺で同様の骨材を使用した現場を調査
- (4) 施工記録で打継ぎや打ち重ね時間間隔の調査

⇒ コールドジョイントではないひび割れ ×

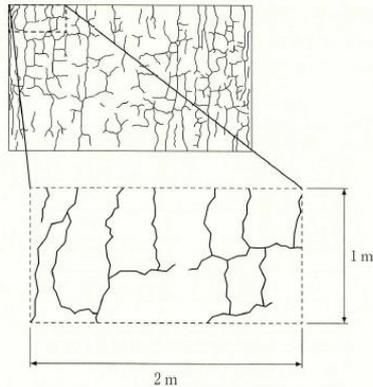
下図は、コンクリート構造物の表面に発生したひび割れ状況を示したものである。点線で囲まれた部分(1 m × 2 m)のおおよそのひび割れ密度を示したものとして、次の(1)～(4)のうち、最も適当なものはどれか。

ひび割れ密度は1平米あたりの長さ

2m² に 約 8m くらい

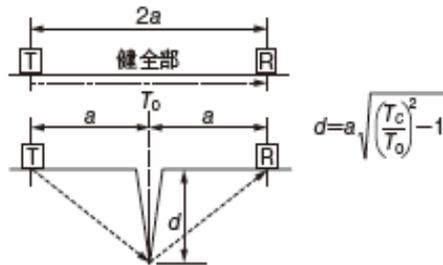
● T_c-T_0 法と算定式

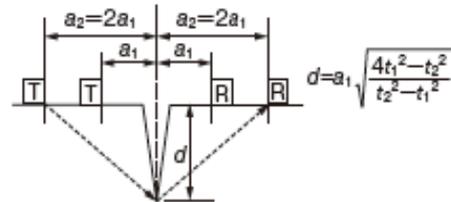
● 修正BS法と算定式

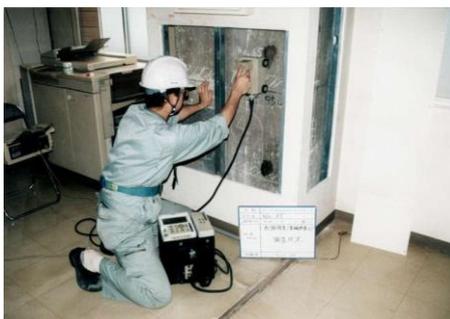
RCLレコーダー測定状況

コンクリート表面からレーダー波を入力させ、その反射波をとらえて、コンクリート内部状態を推定する。

- ・波長長い...測定深さ大, 分解能低下
- ・波長短い...測定深さ小, 分解能良好(減衰大)

適用例...①トンネル覆工と地山部の空隙の推定
②鉄筋位置, 深さ

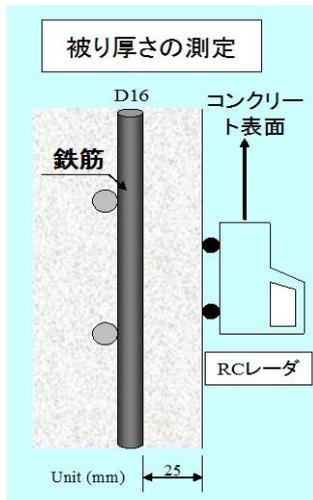
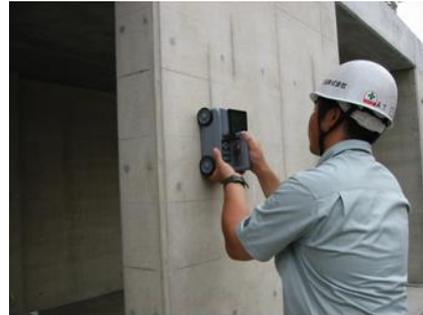
電磁波レーダ法：鉄筋位置および被り厚さ測定

RCLレーダ探査状況

測定データの例

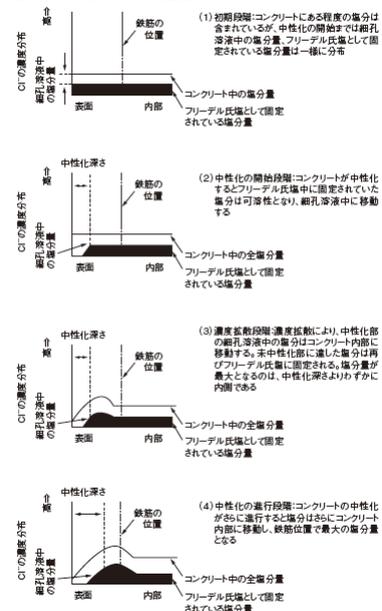
● 中性化に伴う塩化物イオンの濃縮現象

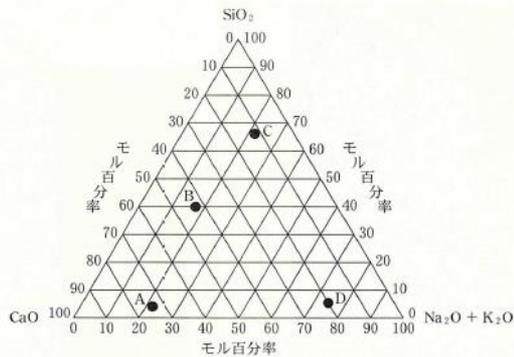
コンクリート表面の白色の付着物 A, B, C, D を蛍光 X 線分析装置で分析した結果を基に、下に示す三成分系図を作成した。これらの付着物のうち、アルカリシリカゲルであると推定される付着物の組合せとして、次の(1)～(4)のうち、最も適当なものはどれか。

対角線上におろした垂線の長さ

シリカが多いものを選定

⇒ B(SiO₂ 40%)

C(SiO₂ 70%)

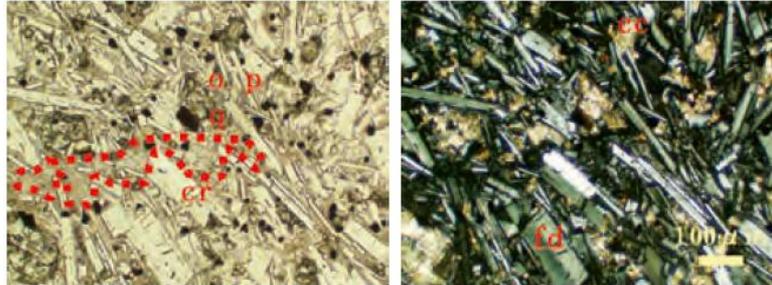
輝石安山岩の観察結果の例。クロスニコル(右)では黒く見える部分、オープンニコル(左)では赤い点線で囲まれた部分がクリストバライト

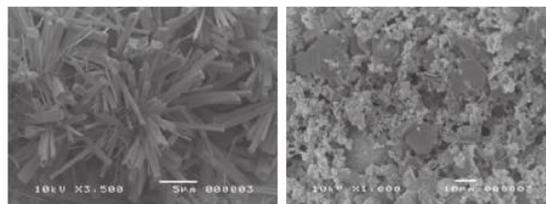
セメント水和物のSEM写真の例。左はエトリンガイトで、右はモノサルフェート

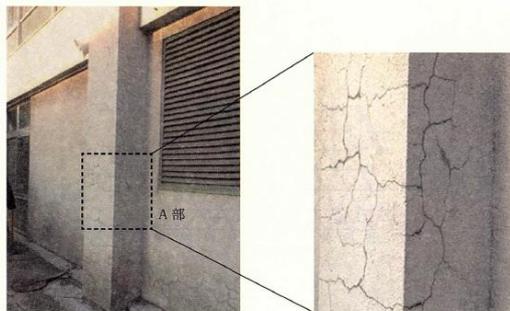
外観

寒冷地にある鉄筋コンクリート造建物のモルタル仕上げ面(モルタル厚さ 20 mm)に写真に示すひび割れが生じた。このひび割れの主たる原因として、次の(1)~(4)のうち、最も考えにくいものはどれか。

- (1) 躯体の異常膨張 ⇒ モルタルは引張側
- (2) 躯体の乾燥収縮 ⇒ ひび割れは生じない
- (3) モルタルの乾湿繰り返し ⇒ 乾燥時にひび割れ
- (4) モルタルの凍結融解の繰り返し
⇒ 融解時にひび割れ

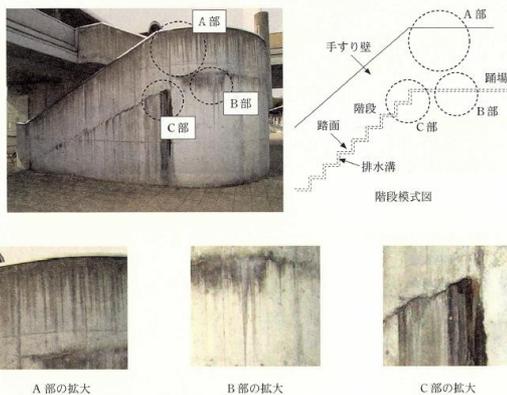
写真は、鉄筋コンクリート造の屋外階段の外観を示したものである。手すり壁の立上り部と踏面端部の排水溝の境界には貫通しているひび割れが認められる。A～C部の変色の主たる原因に関する、次の(1)～(4)の組合せのうち、最も適当なものはどれか。

なお、雨水は踏面端部の手すり壁に沿った排水溝により下部へ排水される形状となっている。

- (A)部 カビ(死滅した微生物)
- (B)部 漏水からエフロレッセンス
- (C)部 錆汁

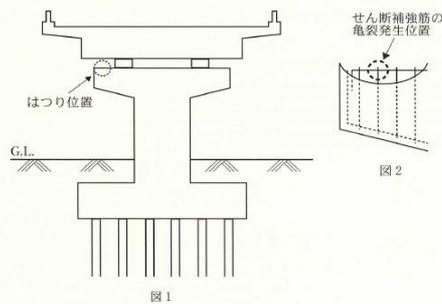
写真1 曲げ加工部の亀裂

図1に示す1980年に施工されたコンクリート橋脚の張出し部においてひび割れが発生していたので、この部分のコンクリートをはったところ、図2に示す位置のせん断補強筋の曲げ加工部に写真1に示すような亀裂が見られた。この亀裂が生じた主要原因に関する次の(1)～(4)のうち、適当なものはどれか。

原因は、アルカリシリカ反応

コンクリートの膨張力で内部から進展

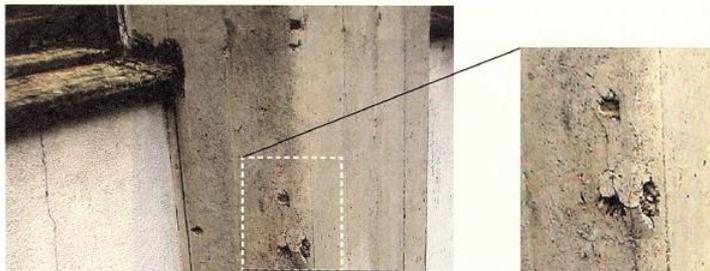
ポップアウト部の拡大

積雪寒冷地に建てられた鉄筋コンクリート造建物の柱に写真に示すようなポップアウトがみられた。このポップアウトの原因と判断した次の(1)～(4)の骨材のうち、適当なものはどれか。

- (1) 粘土塊を含んだ陸砂利
- (2) 十分に洗浄された海砂 ⇒ ×
- (3) 硫化鉄を含んだ碎石 ⇒ × (錆色)
- (4) アルカリシリカ反応性のある砕砂 ×

凍結融解作用により生じる場合がある。

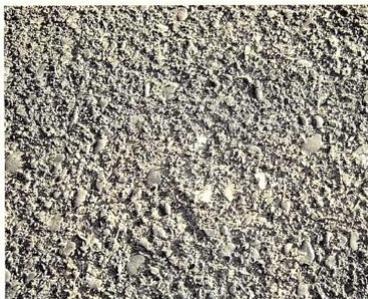
温暖な地域の海岸近くに立地し、風雨にさらされる無筋コンクリート防波堤において、建設後、早期に写真に示すような表面の粗面化が生じていた。このような現象が生じた要因に関する次の(1)～(4)の記述のうち、不適当なものはどれか。

表面剥離とみられる変状

- (1) 単位セメント量が小さい ○
- (2) 水洗いしていない海砂の使用 ×
- (3) 型枠のせき板に糖分 ○
- (4) 型枠の取り外しが早過ぎ ○

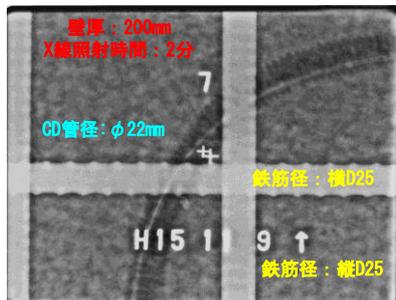
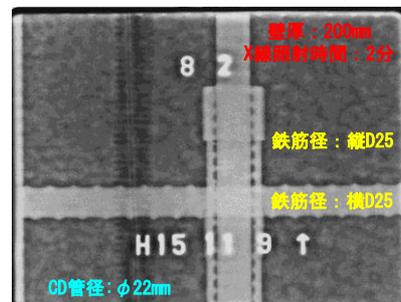
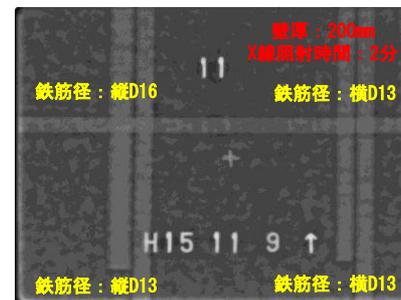
～ 放射線透過法 ～

鉄筋は白に、
未充填は黒くなる。

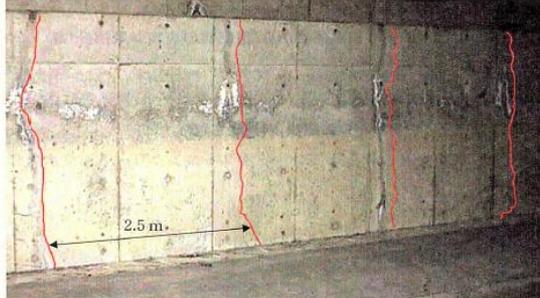
夏期に打ち込まれた長さ 20 m のボックスカルバートの壁の鉛直方向に、写真のような幅 0.5 mm のひび割れが、約 2.5 m の間隔で発生していた。今後、同様の壁を構築する場合、ひび割れ幅を抑制するための対策として、次の(1)～(4)のうち、不適当なものはどれか。
ただし、実施する対策以外の施工条件および環境条件は変化しないものとする。

- (1) 底版から壁を打ち込む時間を短縮 ○
- (2) 型枠を保温型枠にする ?
- (3) 配力筋を増量する。 ○
- (4) 打込み温度を30°Cから25°Cにする。 ○

保温養生は、最高温度を上昇しかし、温度差を小さくすると内外の温度差が小さくなり、むしろ、最大引張応力は小さくなる。

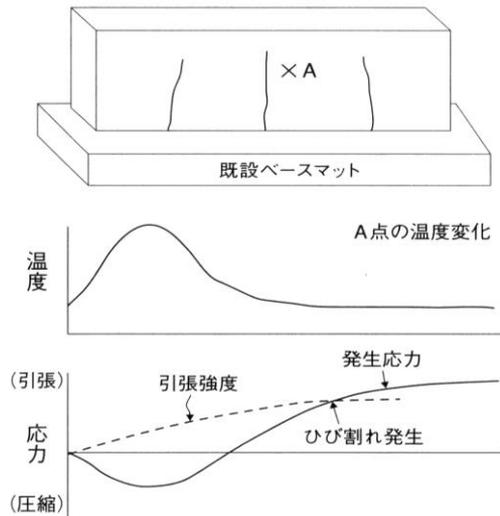
温度ひび割れの発生メカニズム

- 水和熱で温度上昇
- 次第に放熱して収縮
- 既設物が収縮を拘束
拘束されると引張応力発生
- 引張強度は極端に小さい
⇒ ひび割れ発生

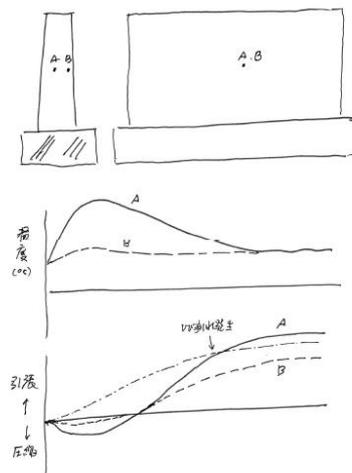
壁状構造物に生じる温度ひび割れ

外部拘束と内部拘束が同時に作用すると、部材の内部の引張応力が増大する

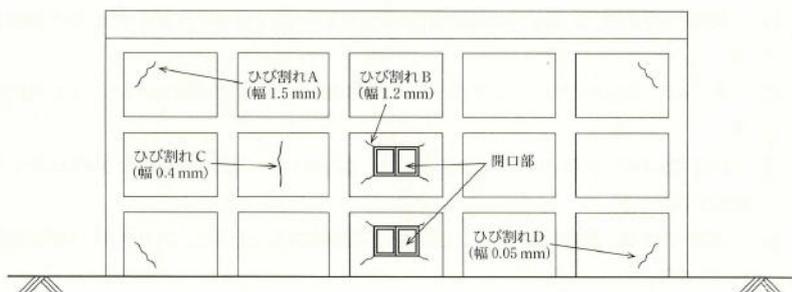
建設後10年経過した鉄筋コンクリート造建物の外壁において図に示すひび割れが生じていた。これらのひび割れに対する補修に関する次の記述のうち、不相当なものはどれか。

(1)ひび割れA 1.5mm

⇒ Uカット充填 ポリマーセメントモルタル

(2)ひび割れB 1.2mm

⇒ Uカット充填 ポリウレタン系シーリング材

(3)ひび割れC 0.4mm エポキシ樹脂低圧注入

(4)ひび割れD 0.05mm

⇒ 表面被覆 ポリマーセメントペースト

不適当は (1) 伸縮の可能性大

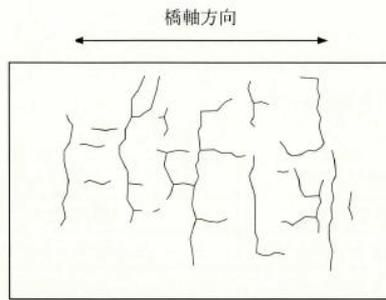
床版下面のひび割れ状況

道路橋鉄筋コンクリート床版の下面に、下図のようなひび割れが生じていたため、炭素繊維シートを格子状に貼り付けて補強した。この補強工法に期待される効果として、次の(1)～(4)のうち、不適当なものはどれか。

炭素繊維シートの補強効果

- (1) 疲労耐力の向上
- (2) せん断耐力の向上 ⇒ ×
- (3) 曲げ耐力の向上
- (4) ひび割れの開閉抑制

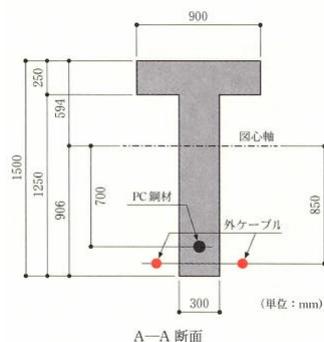
プレストレストコンクリート桁において、PC鋼材が腐食により破断し、断面下縁のプレストレスの一部が消失した。このため、下図に示すように外ケーブルにより支間中央断面(A-A断面)の下縁に 5.0 N/mm^2 のプレストレスを再導入する場合、外ケーブルの総張力として、次の(1)～(4)のうち、最も近いのはどれか。

$$\text{桁の断面積} : A = 6.0 \times 10^5 \text{ mm}^2$$

$$\text{桁上縁の断面係数} : Z_U = 2.17 \times 10^8 \text{ mm}^3$$

$$\text{桁下縁の断面係数} : Z_L = 1.42 \times 10^8 \text{ mm}^3$$

$$\sigma_L = P/A + P \cdot e / Z_L$$

$$Z_L = 1.42 \times 10^8 \text{ mm}^3 \quad e = 850 \text{ mm}$$

$$P = 6.5 \times 10^5 \text{ N} \quad \text{正解は(1)}$$
