2014年度 コンクリート診断士試験解説

十河 茂幸
江良 和徳

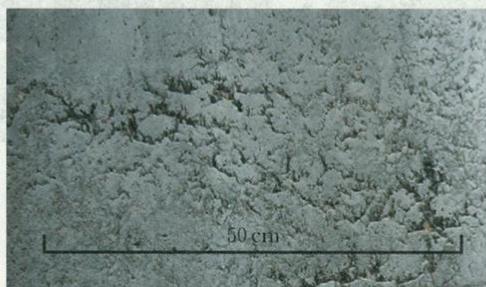
コンクリート壁面に、写真に示すような初期欠陥が認められた。この初期欠陥の発生要因として、次の記述のうち、最も不適当なものはどれか。

豆板ができる原理(粗骨材だけが集まる現象)

⇒ 材料分離の一種 不適当なものはどれか？

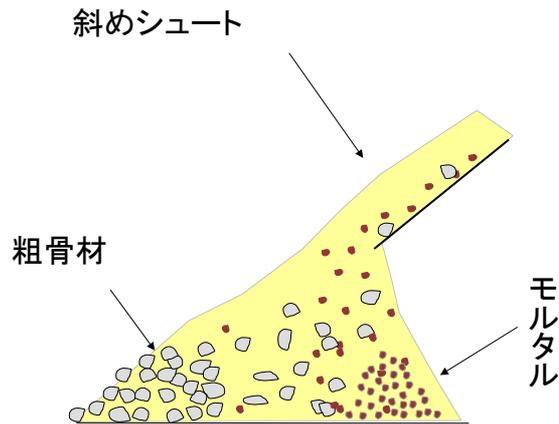
材料分離のメカニズム

落下高さが高いと材料分離する。

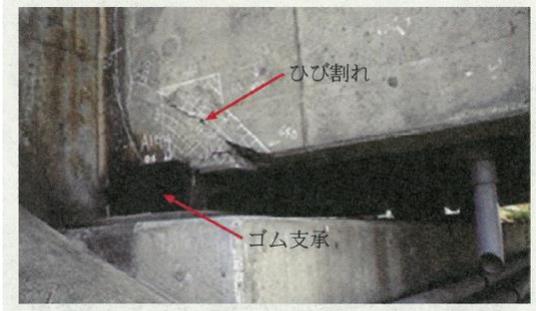
積雪寒冷地にあるプレストレストコンクリート橋の桁端部に、写真に示すようなひび割れの発生が認められた。このひび割れの主な発生原因として適当なものは、次のうちどれか。なお、写真中には調査時のチョーク跡が残っている。

積雪寒冷地のPC桁端部のひび割れ 適当なもの
せん断ひび割れの生じる原因

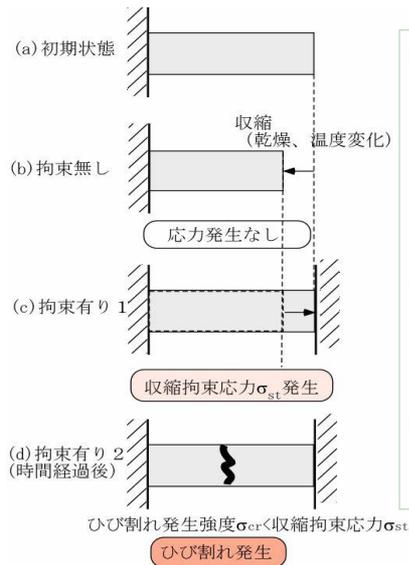
収縮を拘束された場合のひび割れ発生メカニズム

- コンクリートは収縮する。
セメントの硬化収縮
乾燥して収縮
水和発熱が放熱して収縮
- 既設物などが収縮を拘束
拘束されると引張応力発生
- 引張強度は極端に小さい
⇒ ひび割れ発生

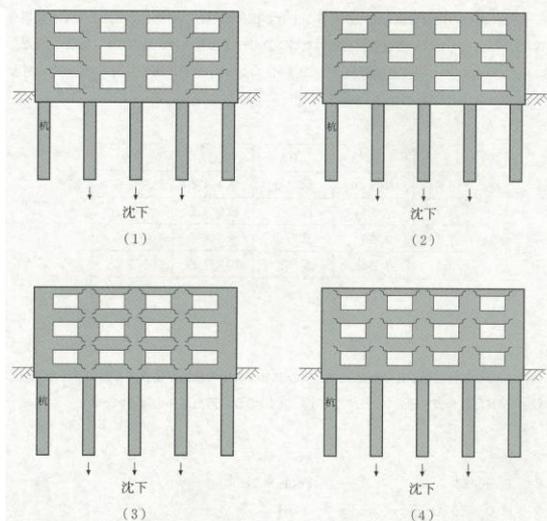
問題5 不同沈下によるひび割れ

杭の沈下によって鉄筋コンクリート造建物の地上階に生じるひび割れを示す次の概念図のうち、最も適当なものはどれか。

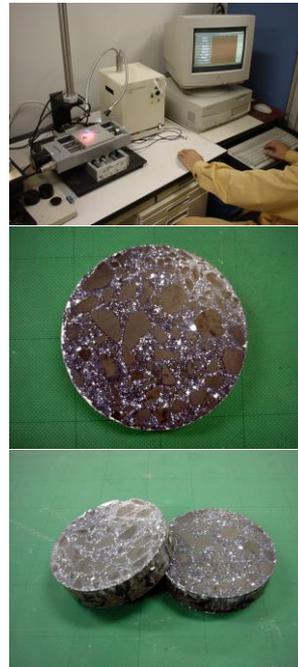
■ 気泡分布

- 硬化コンクリート中の気泡径の分布, 空気量, 気泡間隔係数を測定する。

測定範囲: 10 μ m ~ 数mm

- コンクリート中の気泡部分を実体顕微鏡で入力し, 画像処理装置により解析。
(1試料の測定時間: 10分)

気泡間隔係数 250 μ m以下であれば
凍結融解抵抗性は良好と判定

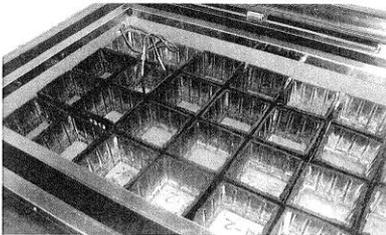
■ 凍結融解の繰り返し試験

相対動弾性係数は、試験前に対する動弾性係数に比で評価する方法

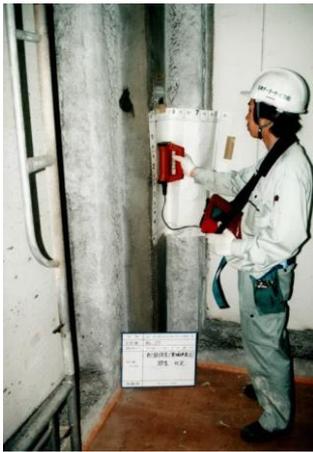
■ 電磁誘導法

コンクリート表面に接触させるプローブに、**交流**を流し、磁界を作り、プローブを移動させることによる、磁界の変化により、鉄筋位置、径、かぶりを推定する。

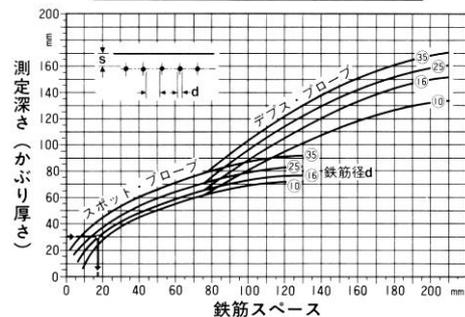
測定可能最小鉄筋スペース

例：鉄筋径 d が 16mm で、かぶり厚さ s が 30mm の場合、測定可能な最小鉄筋スペースは 17mm です。

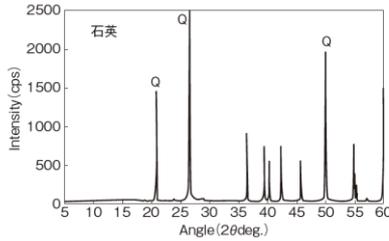
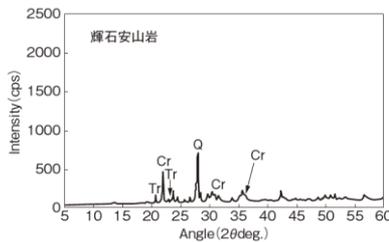
X線粉末回折 (X-ray Diffraction, XRD)

X線回折結果の一例：ともにSiO₂を主成分とする石英(上図)と輝石安山岩(下図)の回折結果(XRDチャート)。石英では石英(Q)のみが確認されるのに対し、輝石安山岩では石英とともに、アルカシリカ反応性鉱物であるクリストバライト(Cr)やトリディマイト(Tr)が確認される

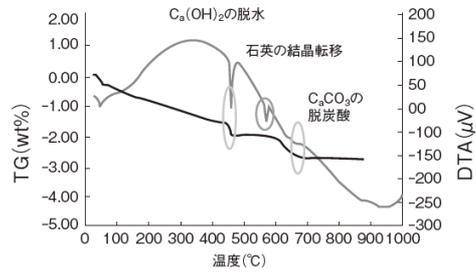
●コンクリートの熱分析結果の例

コンクリートから採取したモルタル部分の示差熱分析の例：450℃付近および600℃を超えたあたりで、それぞれ水酸化カルシウムの脱水と炭酸カルシウムの脱炭酸に伴う吸熱と重量減少が認められる。水酸化カルシウムが脱水を始める前にだらだらとした重量減少がみられるが、これはCSHゲルの脱水などによる。また、573℃の吸熱ピークは石英の結晶転移によるもので、骨材を含む試料ではよく見られる現象である

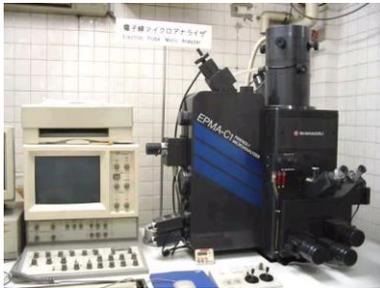
- ・骨材とセメントペースト界面部のCa濃度の低下が認められる。

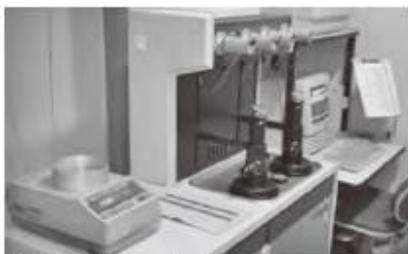
水銀圧入式ポロシメーター

多孔体に水銀を圧入させることにより、その内部の空隙の大きさの分布や量を測定する装置。水銀の表面張力が大きいことを利用して細孔に水銀を浸入させるために圧力を加え、圧力と圧入された水銀量から比表面積や細孔径分布を求めることができる。

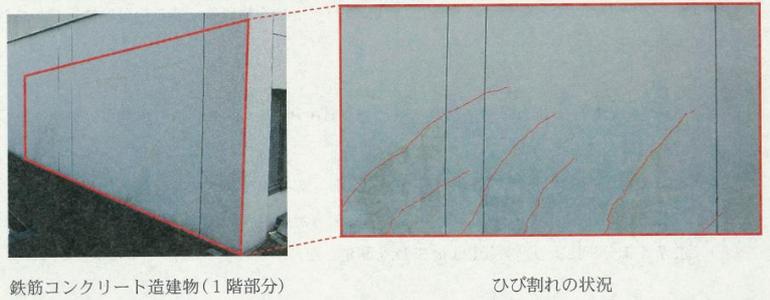
鉄筋コンクリート造建物(1階部分)

鉄筋コンクリート造建物の壁面において、写真に示すようなひび割れが確認された。このひび割れの原因として、次の(1)～(4)のうち、最も適当なものはどれか。

ひび割れの状況

斜めに生じるひび割れの多くはせん断ひび割れ

- (1) 打込み時の沈降 ⇒ 水平が多い
- (2) 不同沈下による可能性が大 ○
- (3) 打ち重ね部分の締固め不足 ⇒ 水平に近い
- (4) 水和熱による温度応力
⇒ 拘束の方向に直角方向のひび割れ

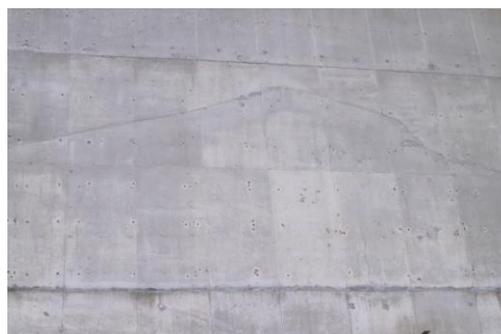
コールドジョイントの発生

- ◆連続した打込みができないと発生
- ◆締固め不良の場合
- ◆スランプの低下など

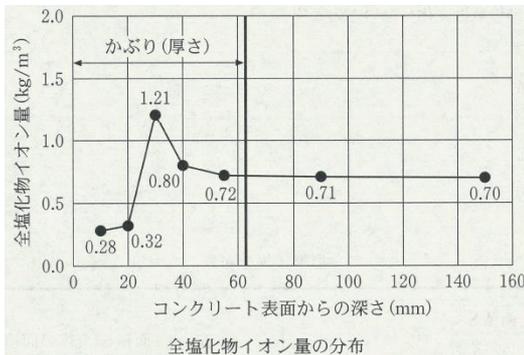
竣工後45年を経過した鉄筋コンクリート製橋脚においてコアを採取し、全塩化物イオン量を測定したところ、下図のような結果が得られた。この図から推定される事項に関する次の(1)～(4)の記述のうち、最も不適当なものはどれか。

なお、使用されたセメントは普通ポルトランドセメントであり、コンクリートの圧縮強度は、設計基準強度 24 N/mm^2 を満足していた。

- (1) 中性化深さはかぶり厚さより大きい ×
 (2) 除塩不足の海砂が使われている。 ○
 (3) 外部からの塩分の供給はない ○
 ⇒ 塩分濃縮が生じて、塩化物イオンの量が移動。
 (4) 鋼材の腐食は生じていない。 ○

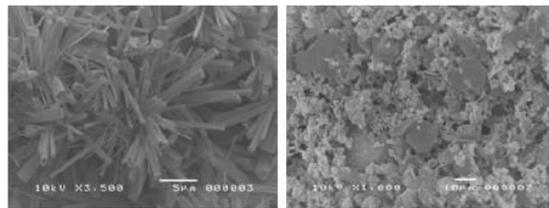
セメント水和物のSEM写真の例。左はエトリンガイト、右はモノサルフェート

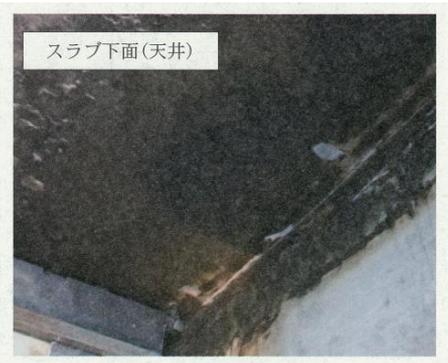
火災を受けた鉄筋コンクリート造集合住宅を調査したところ、写真に示すように鉄筋コンクリート造スラブ(厚さ 200 mm)に、すすが付着していた。このスラブ部分の目視による診断に関する次の(A)～(C)の記述の正誤の組合せとして、適當なものはどれか。

すずが付着している受熱温度は300℃未満

- (A)火災により中性化が進行 500℃程度で中性化 ×
 (B)鉄筋の降伏強度が火災前の50% ⇒ 以上ある ×
 (C)コンクリートの圧縮強度は火災前の50% 以上ある ×
 500℃程度であれば鉄筋の強度は回復
 300℃程度ではコンクリート強度は50%以下にならない。

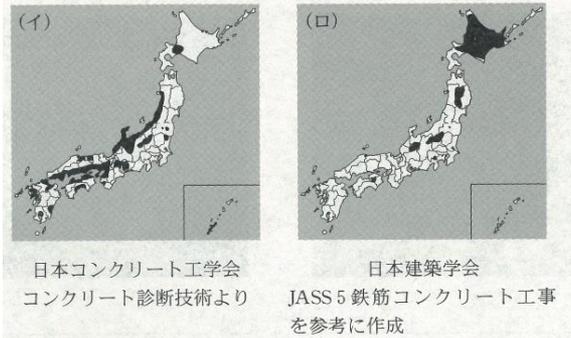
以下の図(イ)および(ロ)の黒く着色された地域と、その説明(A)～(D)の組合せについて、次の(1)～(4)のうち、適当なものはどれか。

- (A) 塩害が多い地域 ×
 (B) 凍害の危険度の高い地域 (ロ)
 (C) ASRの劣化事例が多い地域 (イ)
 (D) 化学的侵食が多い地域 ×

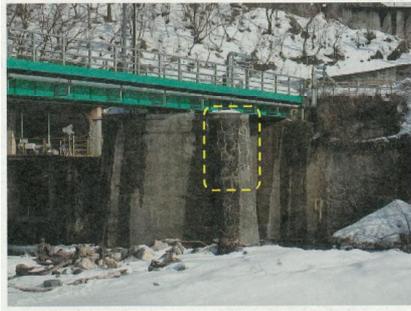
北陸地方にある道路橋の鉄筋コンクリート橋脚において、下の写真の破線で囲んだ部分の変状の進行を抑制する対策を行うこととした。次の(1)～(4)に示す対策のうち、最も適当なものはどれか。

北陸地方の道路橋 RC橋脚にASR
対策工

- (1) ポリウレタ樹脂系被膜 防水効果
- (2) 珪酸ナトリウム アルカリ付与 ×
- (3) 電気防食 塩害ではない ×
- (4) 再アルカリ化 中性化ではない ×

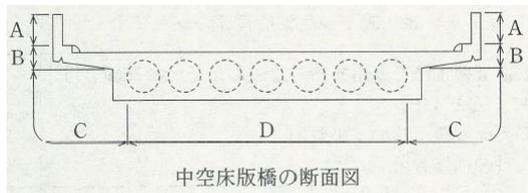
鉄道をまたぐ鉄筋コンクリート中空床版橋において、鉄道をまたぐ部分の第三者影響度の低減を目的としてコンクリート片剥落防止対策を計画している。最も剥落が生じやすく、優先して対策を実施すべき範囲として適当な部分は、次の断面図のA～Dのうちどれか。なお、本構造物は現状において第三者に影響を与える変状は生じていない。

剥落しやすい箇所は、水の影響を受ける箇所

A と B のどちらかという、Bが可能性が高い。
